Asbestinventarisatetest

Hollandsvin 14, 3120 Tremelo

Attestnummer : 20260601-000234.001

Niet-asbestveilig

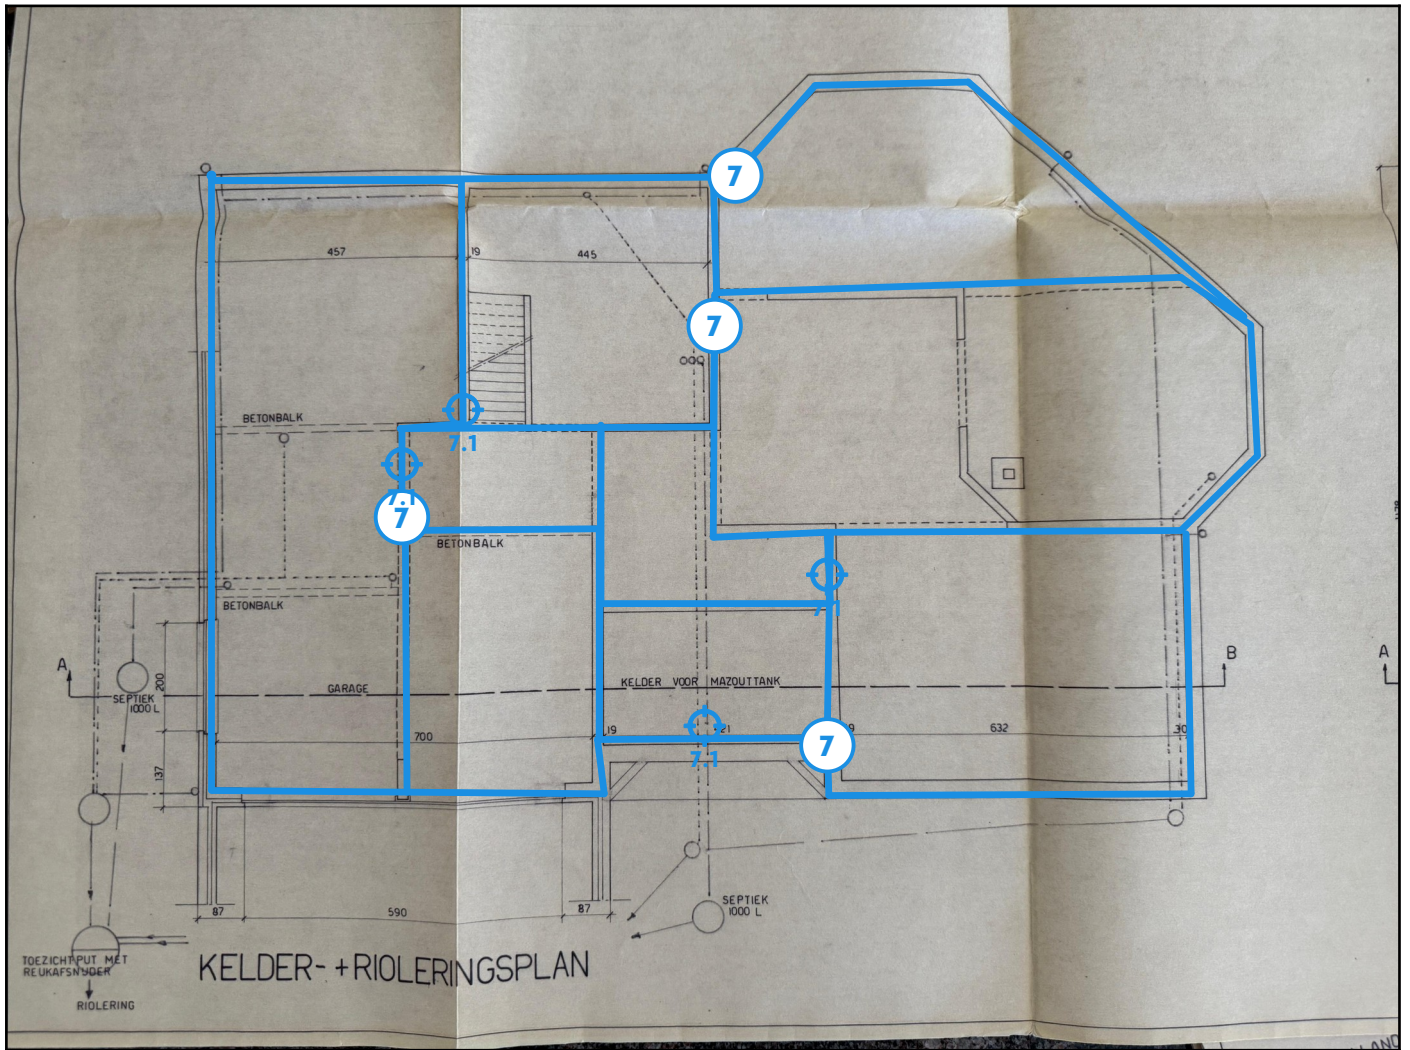
Plan 1.1: Kelder

Beschrijving	Type	Actie
7. Cement Kelder Wanden	Geen asbest	-
7.1 Code: MM03 cement wanden kelder	Mengmonster	-

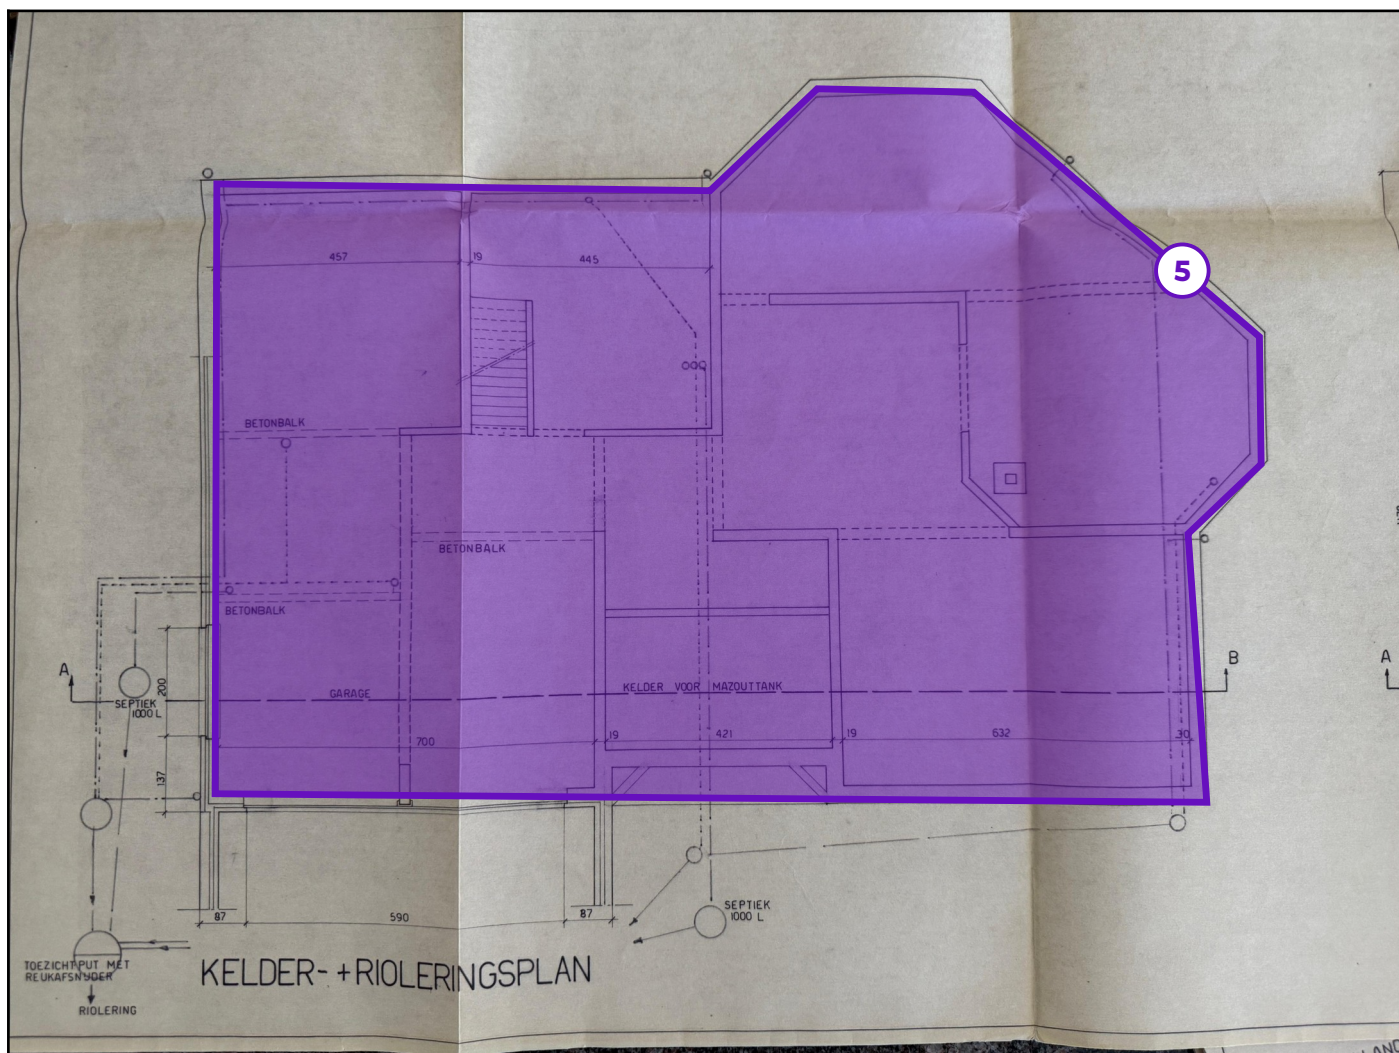
Plan 1.2: Kelder

Beschrijving	Type	Actie
5. Betonnen plafond	Advies	-

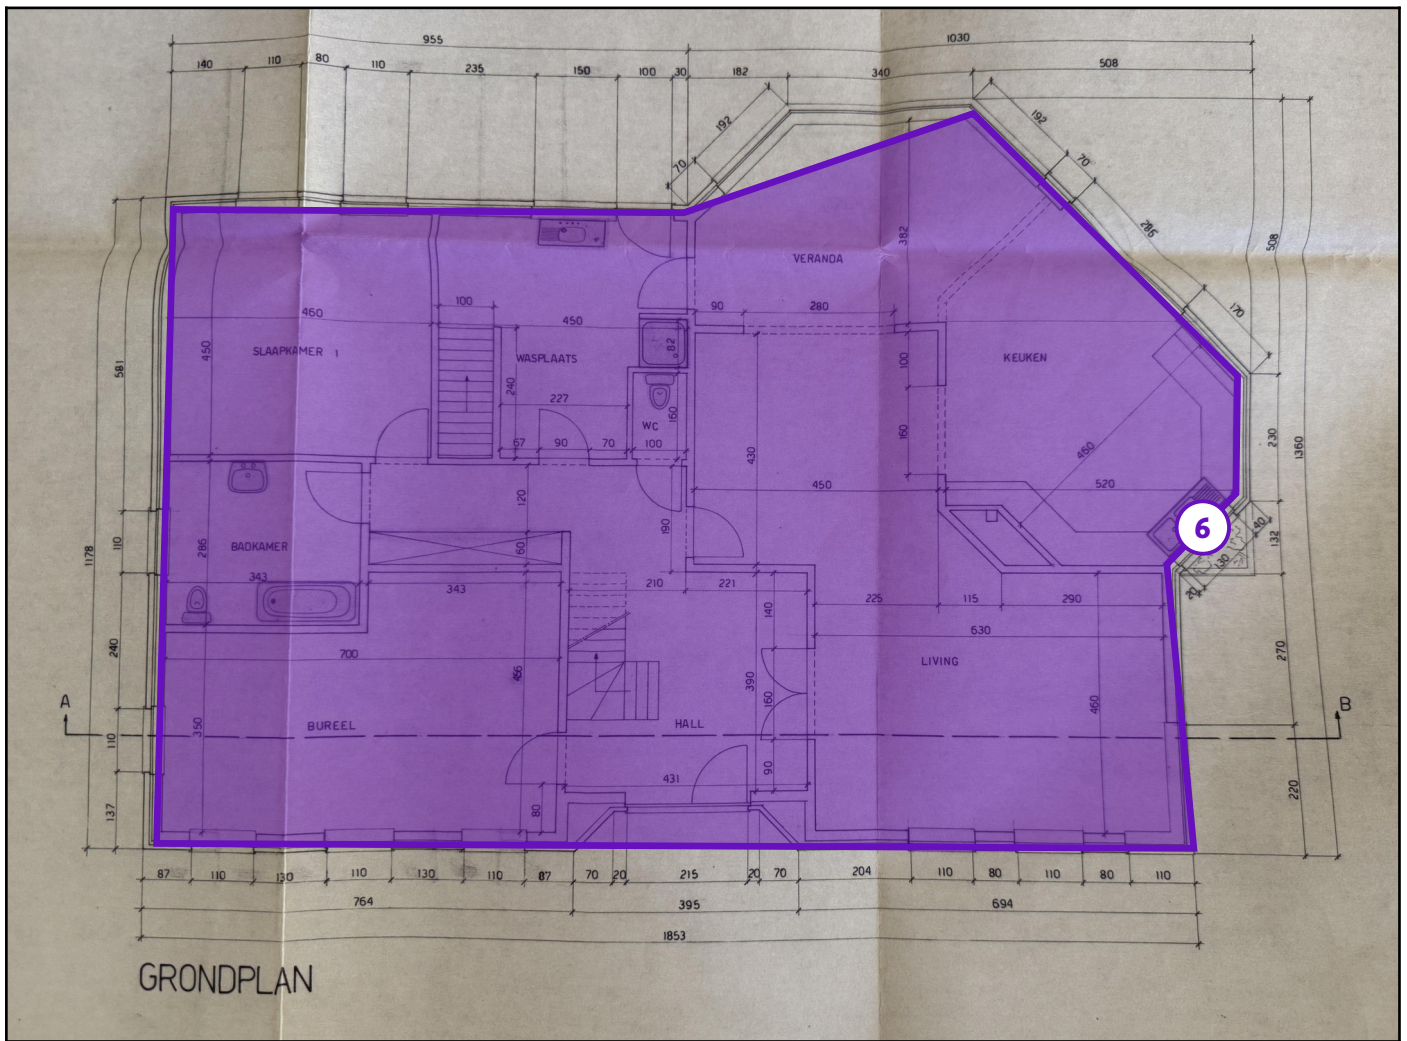
Plan 1.4: Verdiep 0

Beschrijving	Type	Actie
6. Plafonds uit niet asbestverdacht materiaal	Advies	-

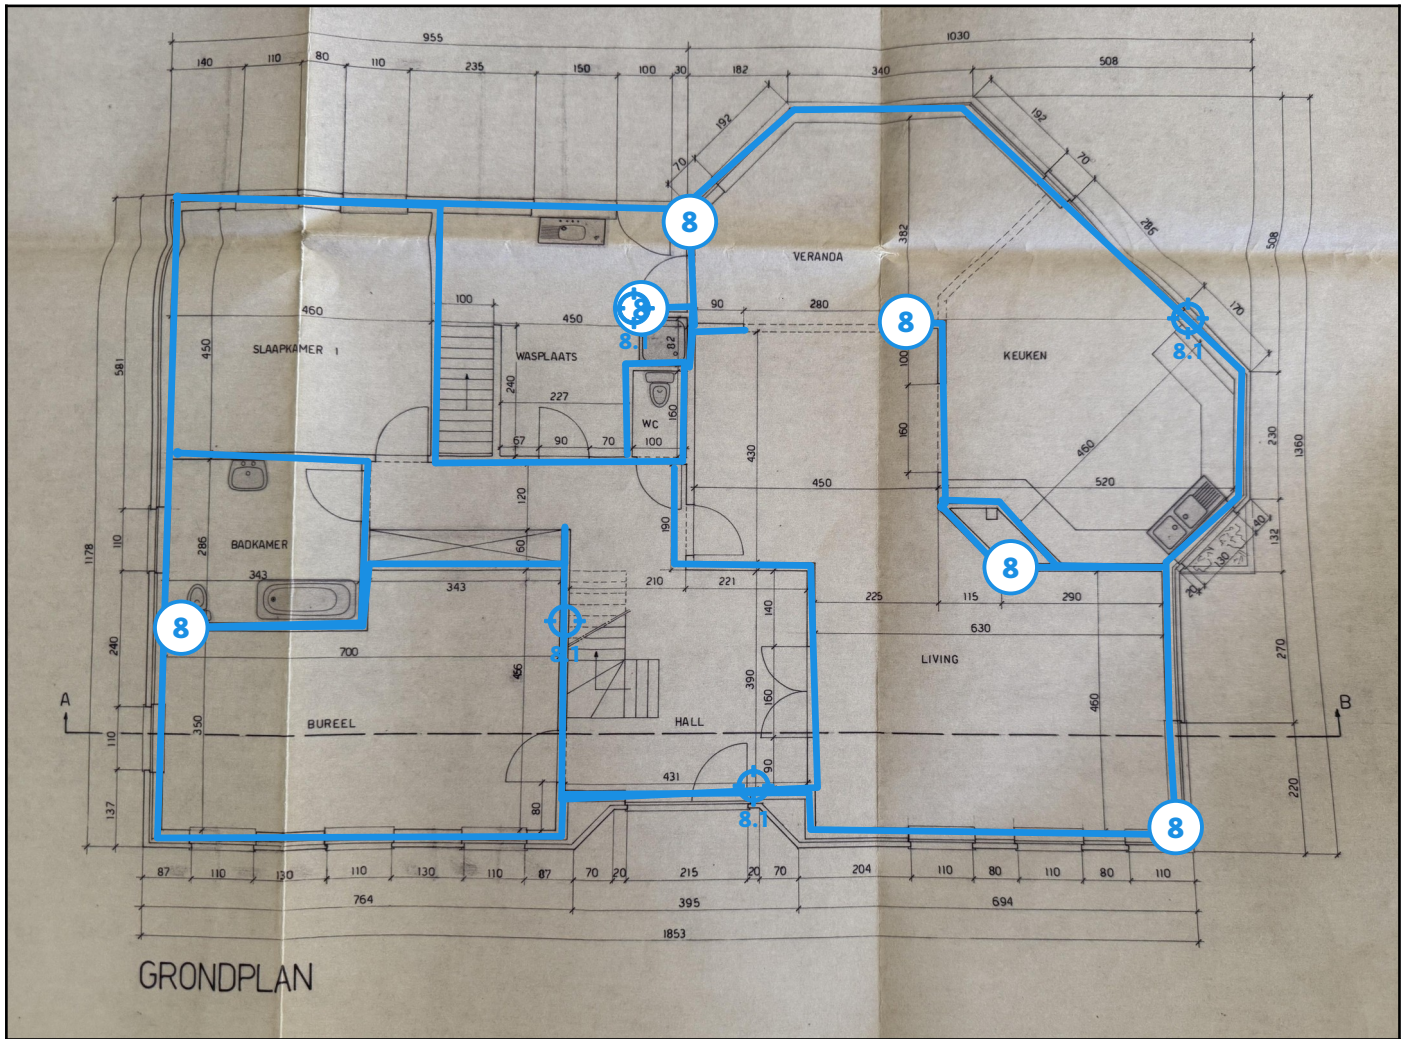
Plan 1.5: Verdiep 0

Beschrijving	Type	Actie
8. Pleisterwerk muren	Geen asbest	-
8.1 Code: MM01 Pleister muren	Mengmonster	-

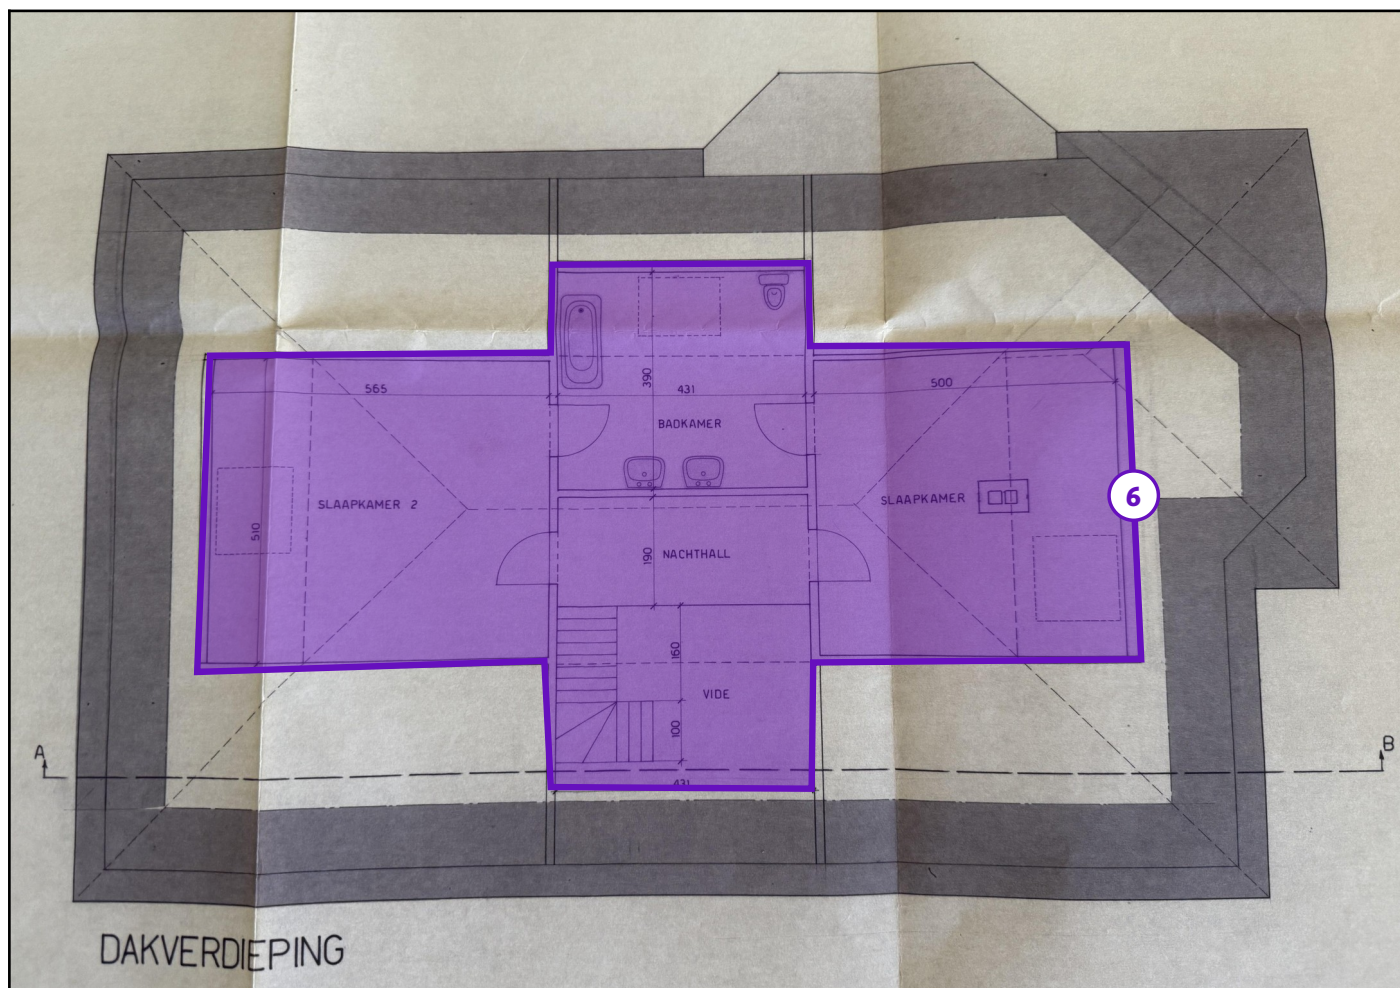
Plan 1.6: Verdiep 1

Beschrijving	Type	Actie
6. Plafonds uit niet asbestverdacht materiaal	Advies	-
