# Asbestinventarisatetest

Westlaan 314, 8800 Roeselare

Attestnummer : 20260611-000374.000

Uitgegeven op : 11.06.2026

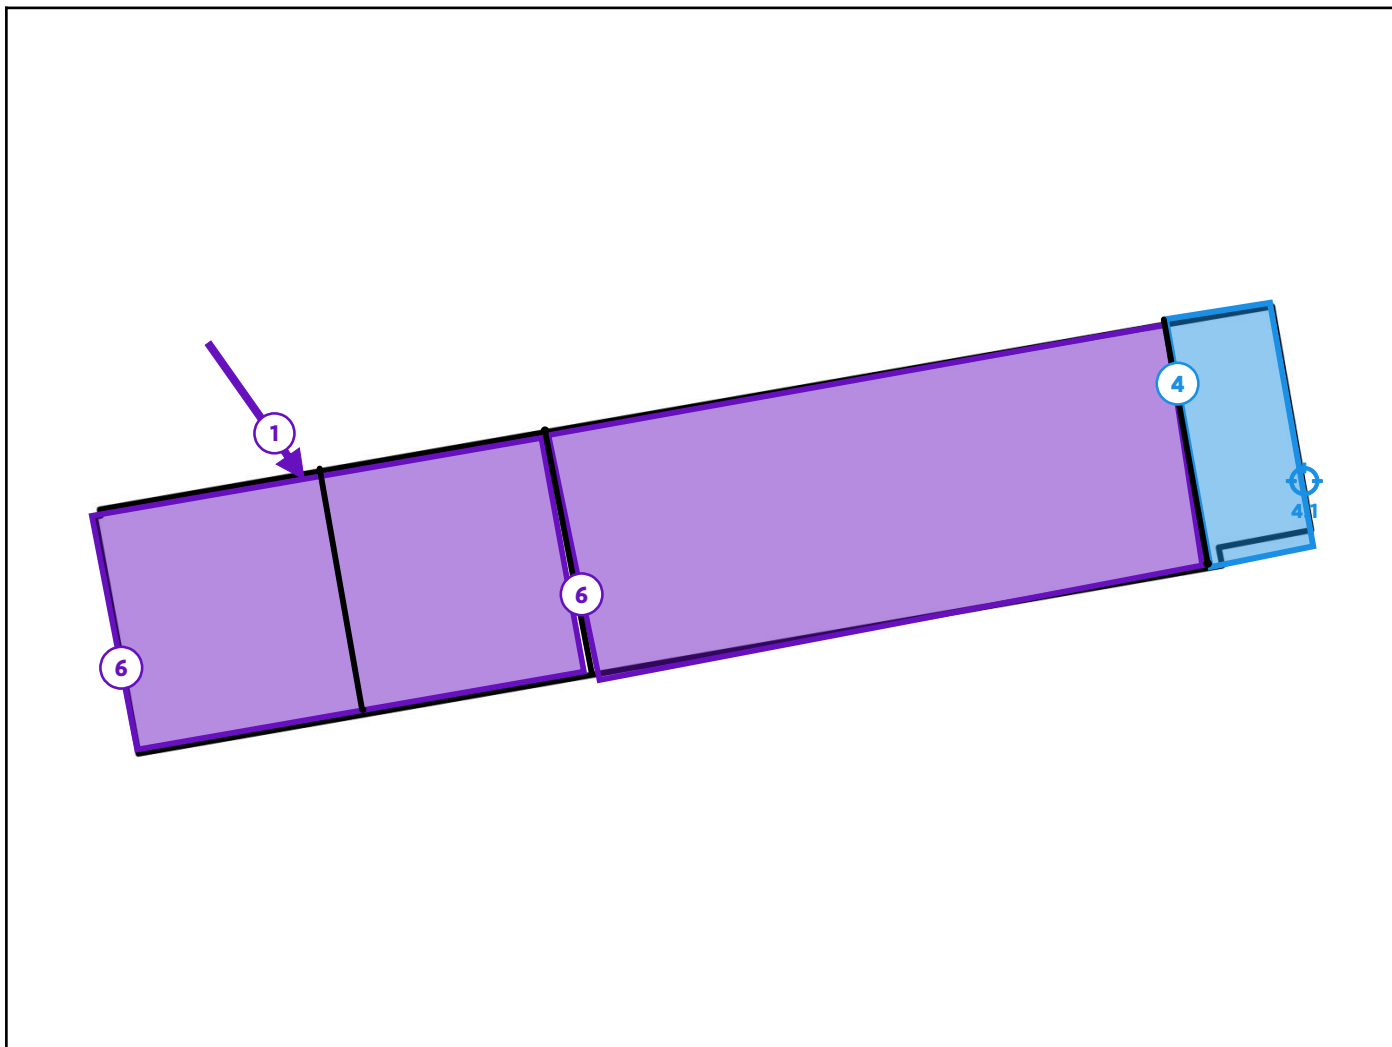
## Plan 1.6: Hoofdgebouw dakenplan

Beschrijving	Type	Actie
1. Rookgaskanaal	Beperking	-
4. Golfplaten	Geen asbest	-
4.1 Code: MM3	Puntmonster	-
6. dakbedekking	Overige ruimte of materiaal	-

**Reden:** Het te onderzoeken materiaal situeert zich hoger dan 3,50 m te rekenen vanaf een veilige ondergrond

**Uitleg van de asbestdeskundige:** de schoorsteen kan niet bereikt worden ter inspectie met een ladder van 3.5m
