Asbestinventarisatetest

Hoge Heide 31, 1560 Hoeilaart

Attestnummer : 20260611-000127.000

Uitgegeven op : 11.06.2026

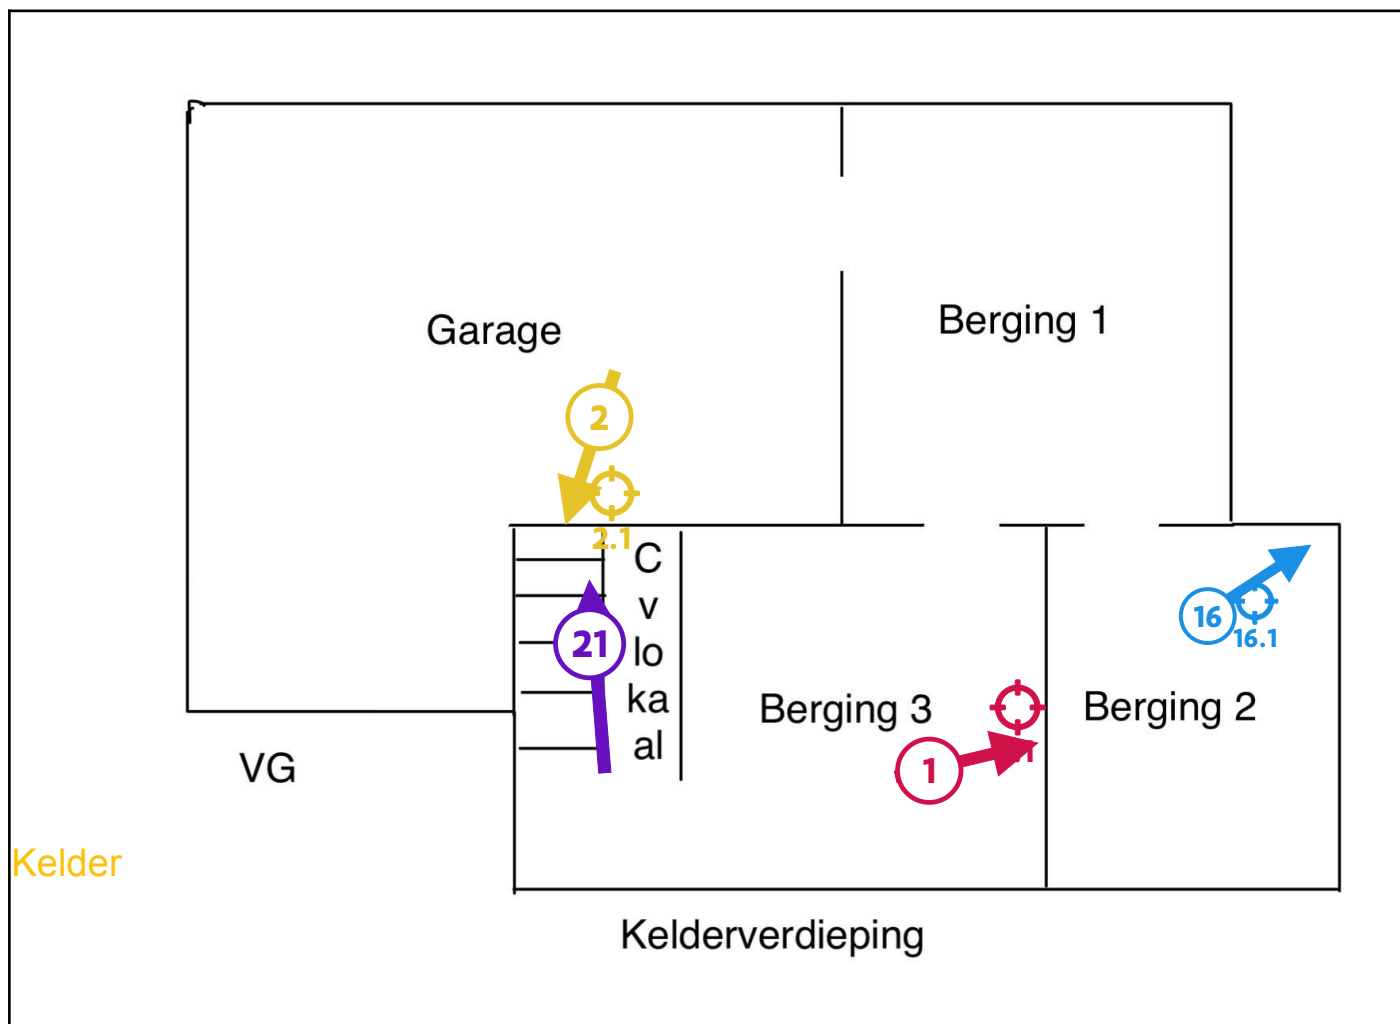
Plan 1.1: Kelder

Beschrijving	Type	Actie
1. Leien in de kelder	Asbestmateriaal	Dringend verwijderen
1.1 Code: M06	Puntmonster	-
2. Asbestcementkoker kelder	Asbestmateriaal	Zorgvuldig beheren
2.1 Code: M05	Puntmonster	-
6. Tegellijm onder vloertegels	Advies	-
16. Roetluik kelder berging 2	Geen asbest	-
16.1 Code: M07	Puntmonster	-

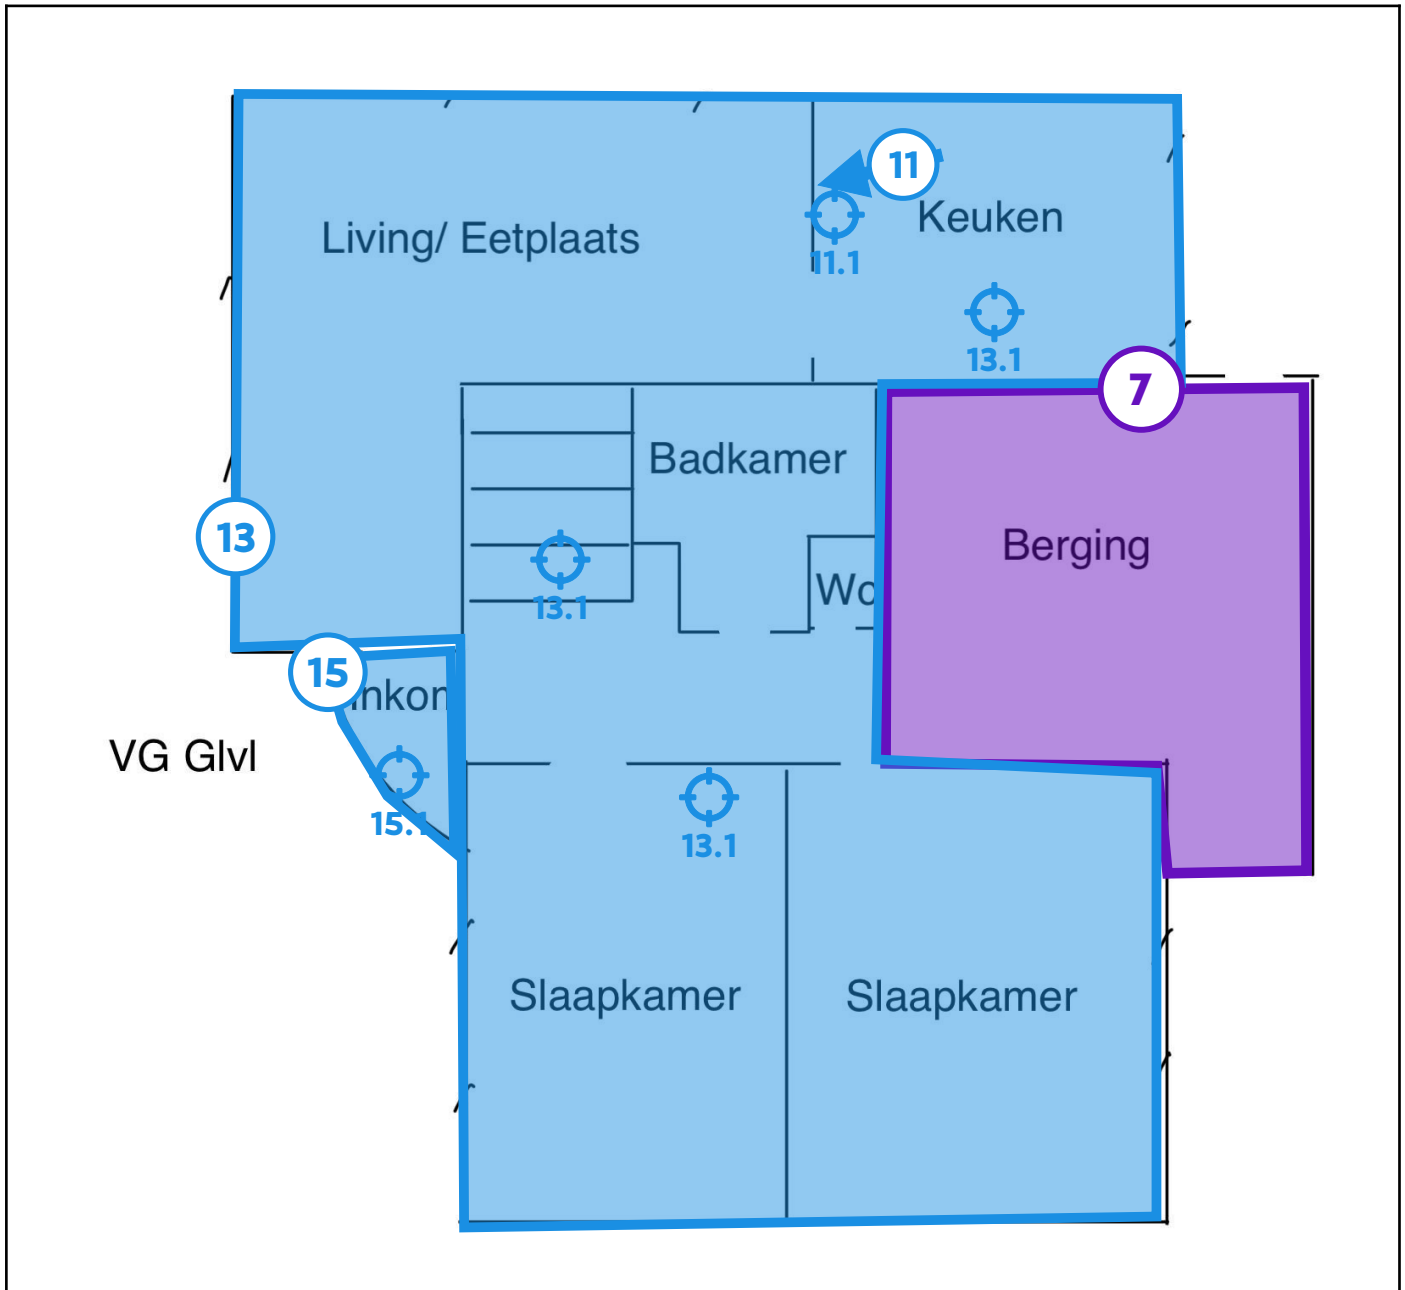
Plan 1.2: Glvl

Beschrijving	Type	Actie
7. Plafondafwerking in gipskarton	Advies	-
11. Coating onder spoelbak keuken	Geen asbest	-
11.1 Code: M04	Puntmonster	-
13. Pleisterwerk plafonds	Geen asbest	-

13.1 Code: M02	Mengmonster	-
15. Dakbedekking - Roofing plat dak boven inkom	Geen asbest	-
15.1 Code: M03	Puntmonster	-

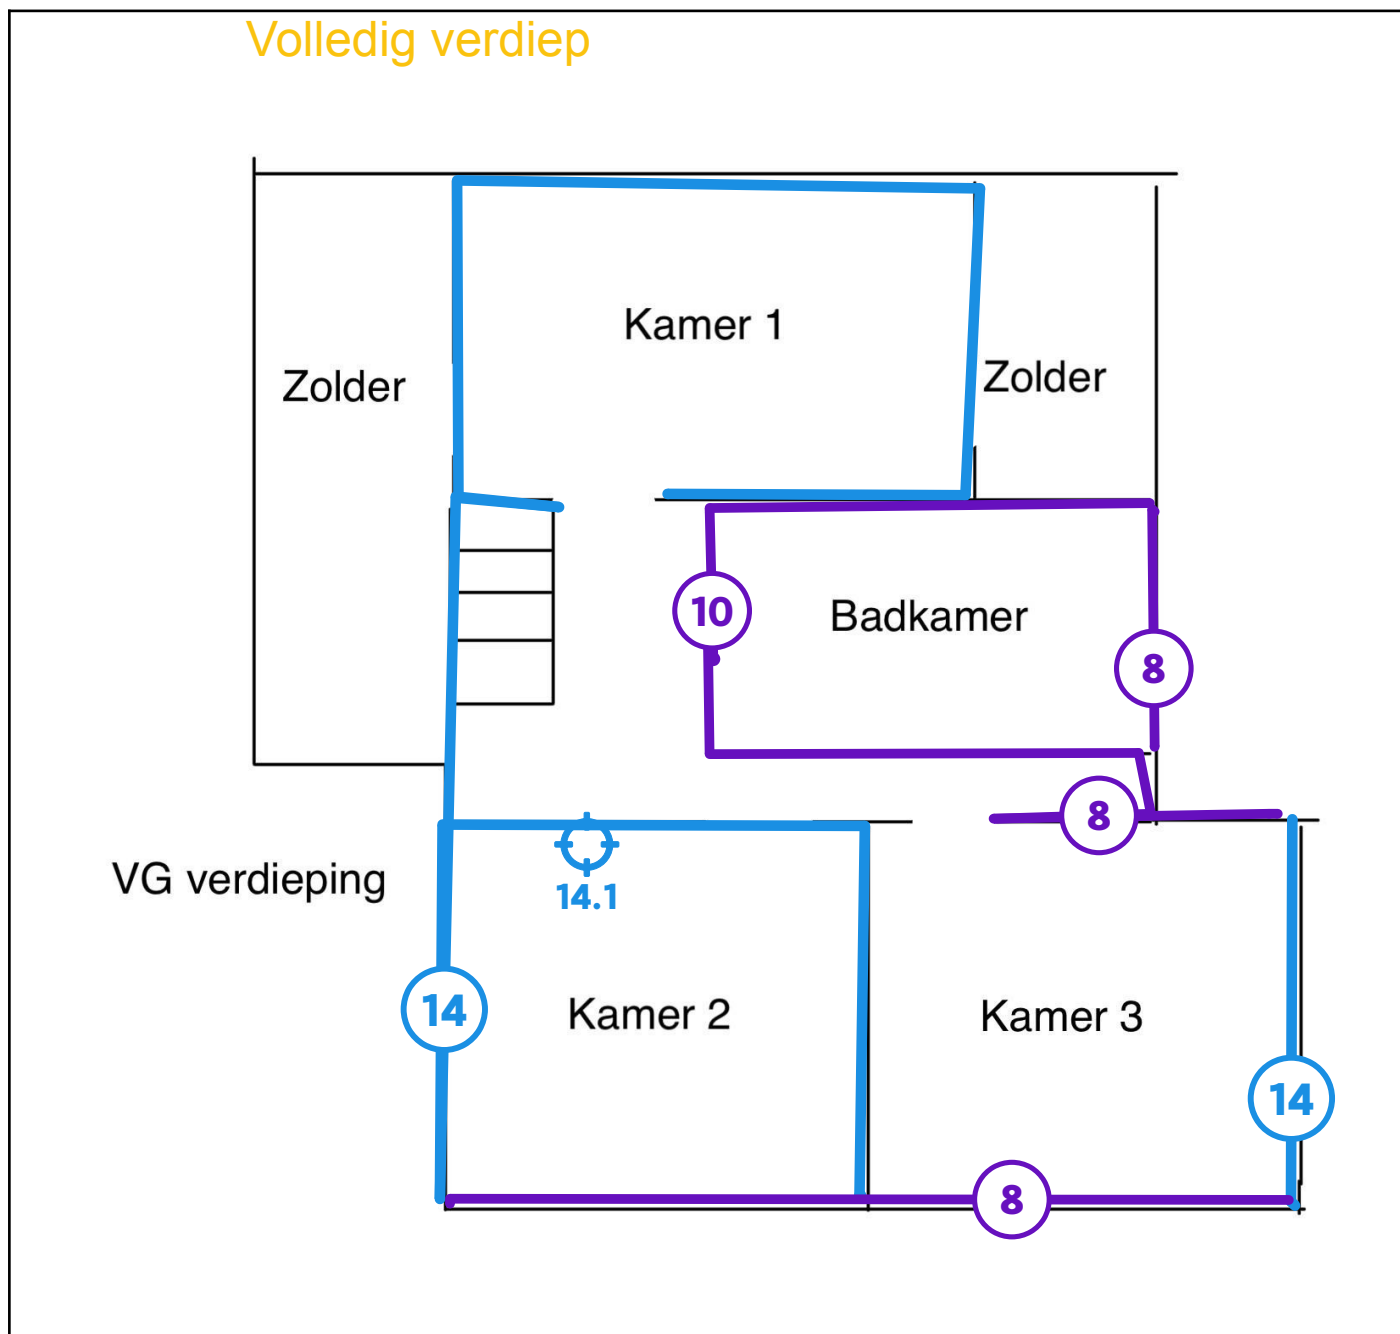
Plan 1.4: Verdieping

Beschrijving	Type	Actie
7. Plafondafwerking in gipskarton	Advies	-
8. Valse wand(en)/voorzetwand(en) - Gipskarton	Advies	-
10. Tegellijm achter wandtegels & plinten	Advies	-

14. Pleisterwerk wanden	Geen asbest	-
14.1 Code: M01	Mengmonster	-

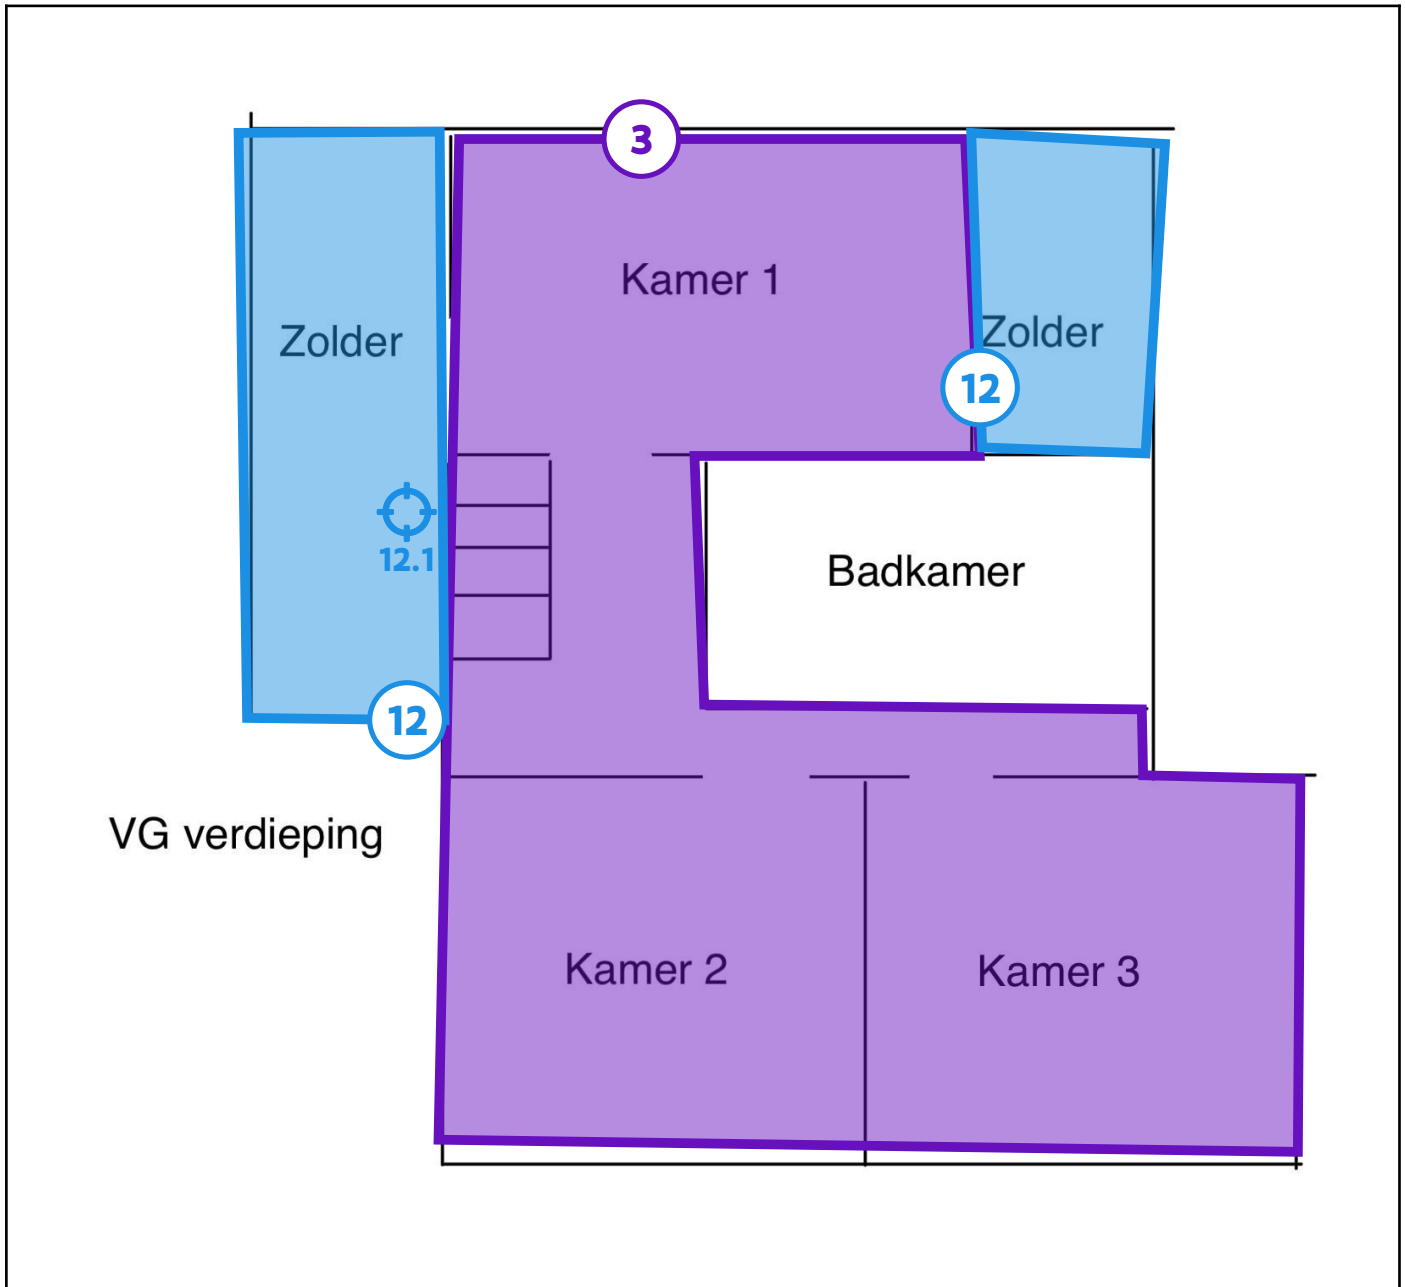
Plan 1.6: Verdieping

Beschrijving	Type	Actie
3. Vloerbekleding - Niet verdacht	Advies	-
12. Vloerzeil met verdachte onderlaag zolders	Geen asbest	-
12.1 Code: M08	Puntmonster	-

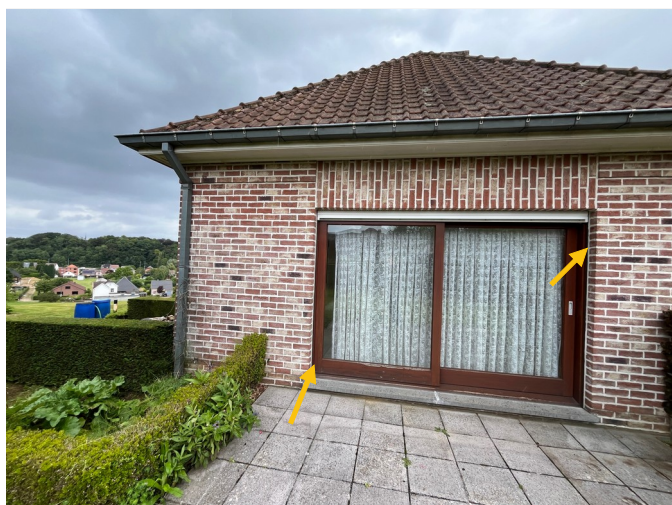
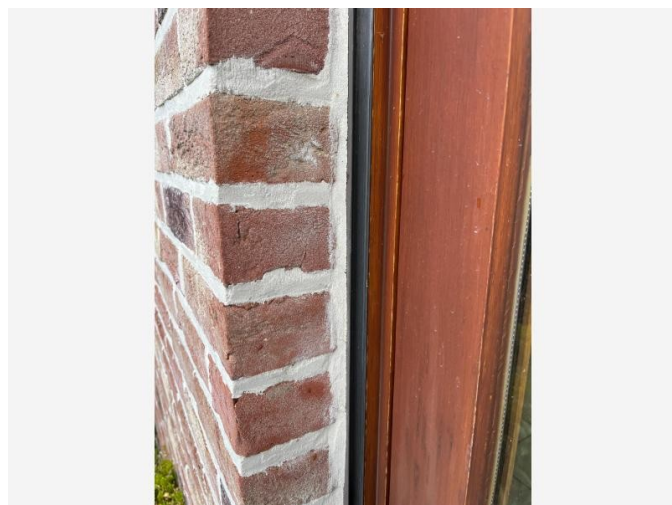
Beschrijving	Notitie	Terug te vinden op plannen
Fiche 17: Afdichtingsmateriaal (mastiek,kit,...) aan schrijnwerk - Niet verdacht	Het aanwezig afkittingsmateriaal is niet asbest-verdacht. Het betreft siliconen langs de Binnenkant en cementvoegen langs de buitenkant Het betreft alle ramen	-
Fiche 18: Leidingisolatie - niet verdacht	De aanwezige leidingisolatie is niet asbest verdacht. Deze bestaat uit	-
Fiche 19: Onderdak (hoofddak) - niet verdacht	De materialen onder de dakbedekking (onderdak,...) zijn niet asbest verdacht. Deze bestaan uit plastic Steekproefsgewijze vastgesteld straatkant en achterkant van het dak	-
Fiche 20: Dakbedekking - niet verdacht hoofddak	Dakbedekking zijn dakpannen	Plan 1.7: Hoofdgebouw plan
