MY ASBEST
INVENTARISATIE

ASBESTINVENTARISATTEST

Zijpestraat 5, 2800 Mechelen

Attestnummer : **20260610-000414.000**

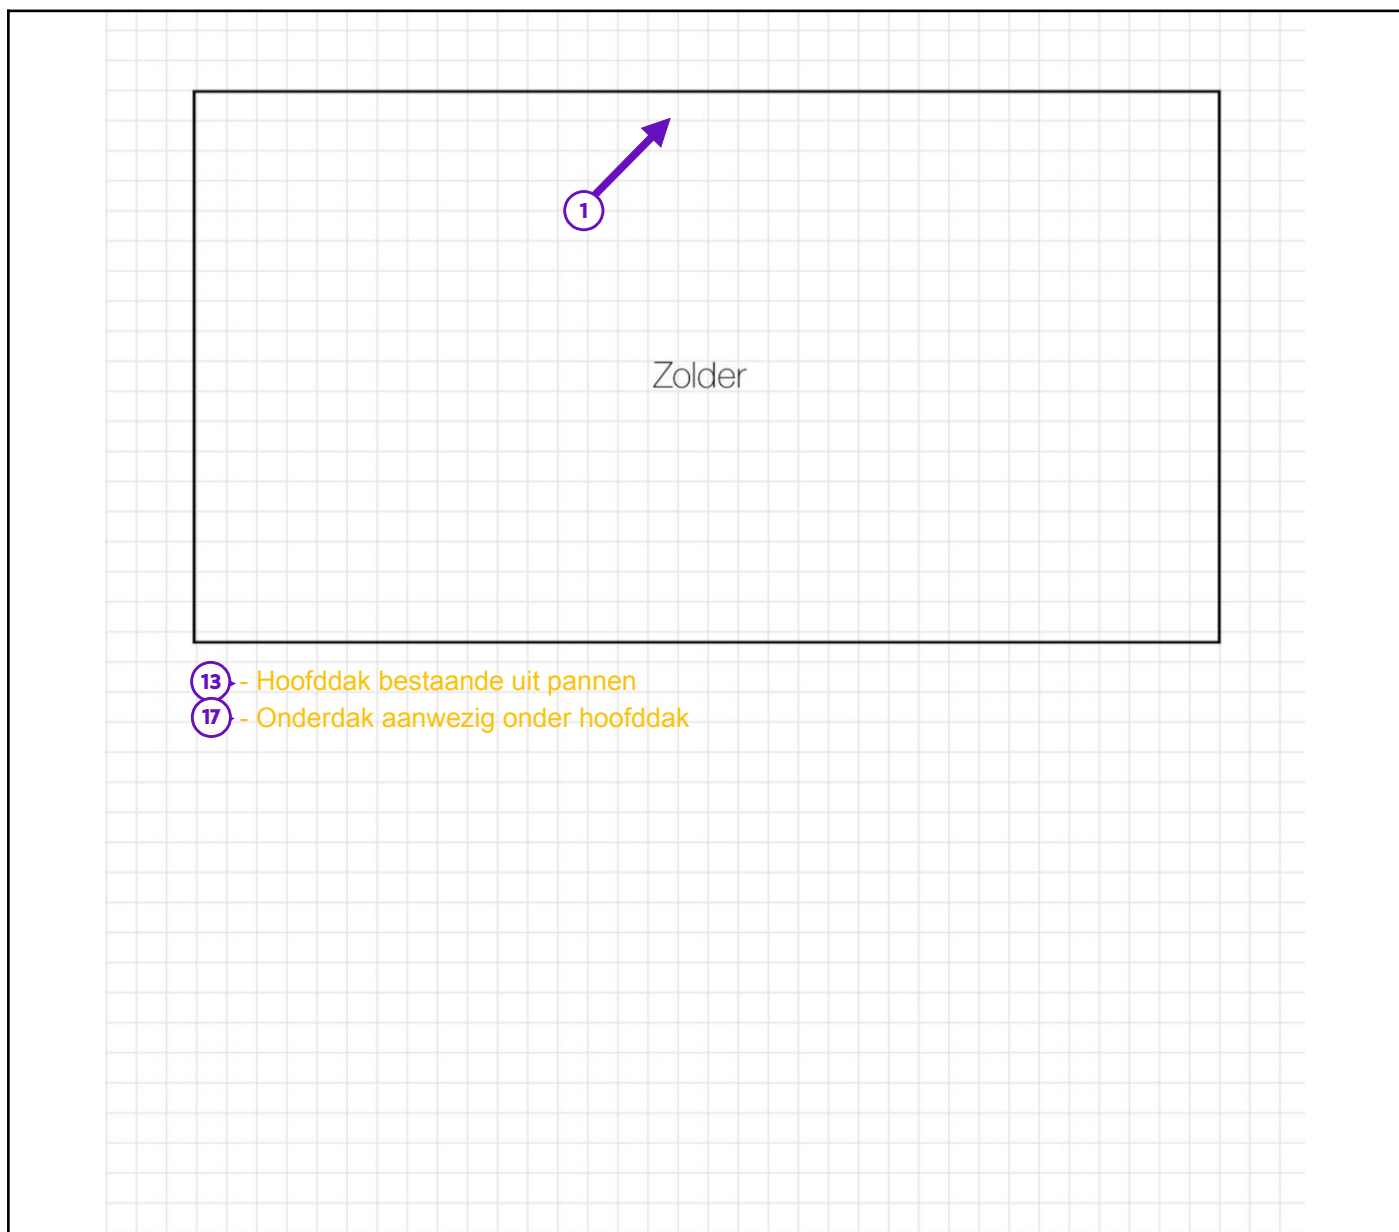
Plan 1.4: Zolder plan

Beschrijving	Type	Actie
1. Rookgaskanaal niet inspecteerbaar wegens hoogte	Beperking	-
13. Hoofddak bestaande uit pannen	Overige ruimte of materiaal	-
17. Onderdak hoofddak bestaande uit spinvliesfolie	Overige ruimte of materiaal	-

Reden: Het te onderzoeken materiaal situeert zich hoger dan 3,50 m te rekenen vanaf een veilige ondergrond

Uitleg van de asbestdeskundige: Het rookgaskanaal kon niet van nabij worden geïnspecteerd wegens de hoogte. Conform het inspectieprotocol geldt een inspectiebeperking voor hoogtes boven 3,5 meter. Voor een volledige beoordeling is aanvullend onderzoek met inzet van een hoogwerker vereist.

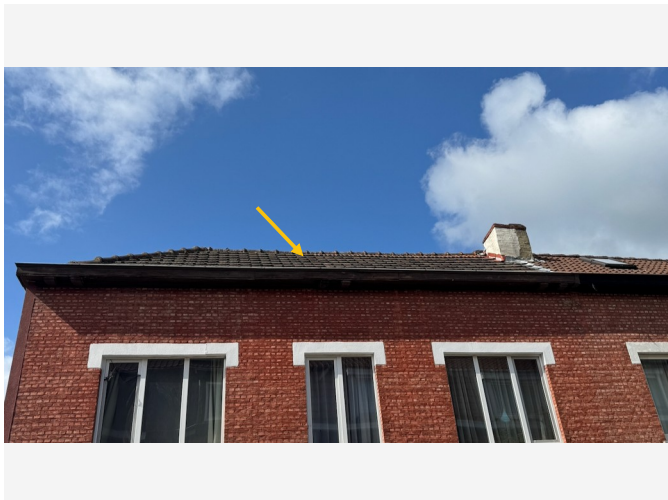
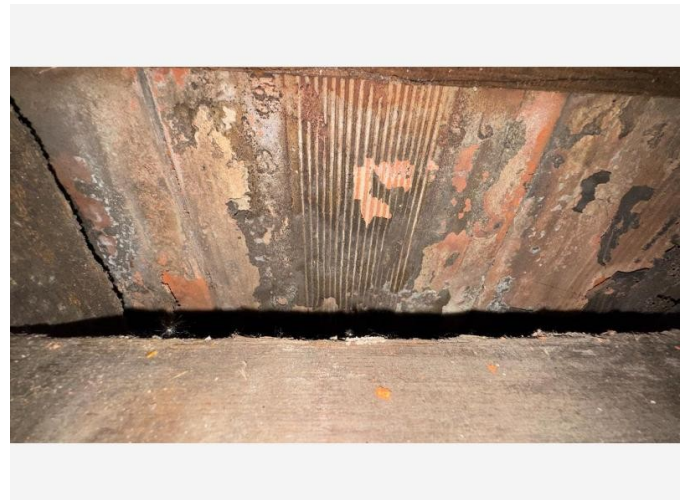
Beschrijving	Notitie	Terug te vinden op plannen
Fiche 13: Hoofddak bestaande uit pannen	Hoofddak bestaande uit pannen, deze worden als niet-asbestverdacht beschouwd.	Plan 1.4: Zolder plan
Fiche 14: Geen mastiek aanwezig rond buitenschrijnwerk	Er is geen asbestverdachte mastiek aanwezig rond het buitenschrijnwerk. De aansluiting rond het buitenschrijnwerk is uitgevoerd met voegsel.	-
Fiche 15: Rookgaskanaal CV-ketel keuken	Het gaat hier om een niet-asbestverdacht rookgaskanaal.	Plan 1.2: Gelijkvloers plan kopie
Fiche 16: Recente CV-ketel aanwezig in keuken	Het gaat hier om een recente CV-ketel, deze wordt als niet-asbestverdacht beschouwd.	Plan 1.2: Gelijkvloers plan kopie
Fiche 17: Onderdak hoofddak bestaande uit spinvliesfolie	Onderdak bestaat uit een spinvliesfolie, deze wordt als niet-asbestverdacht beschouwd.	Plan 1.4: Zolder plan
