Asbestinventarisatetest

Grote Bollostraat 181, 3120 Tremelo

Attestnummer : 20260319-000169.000

Uitgegeven op : 19.03.2026

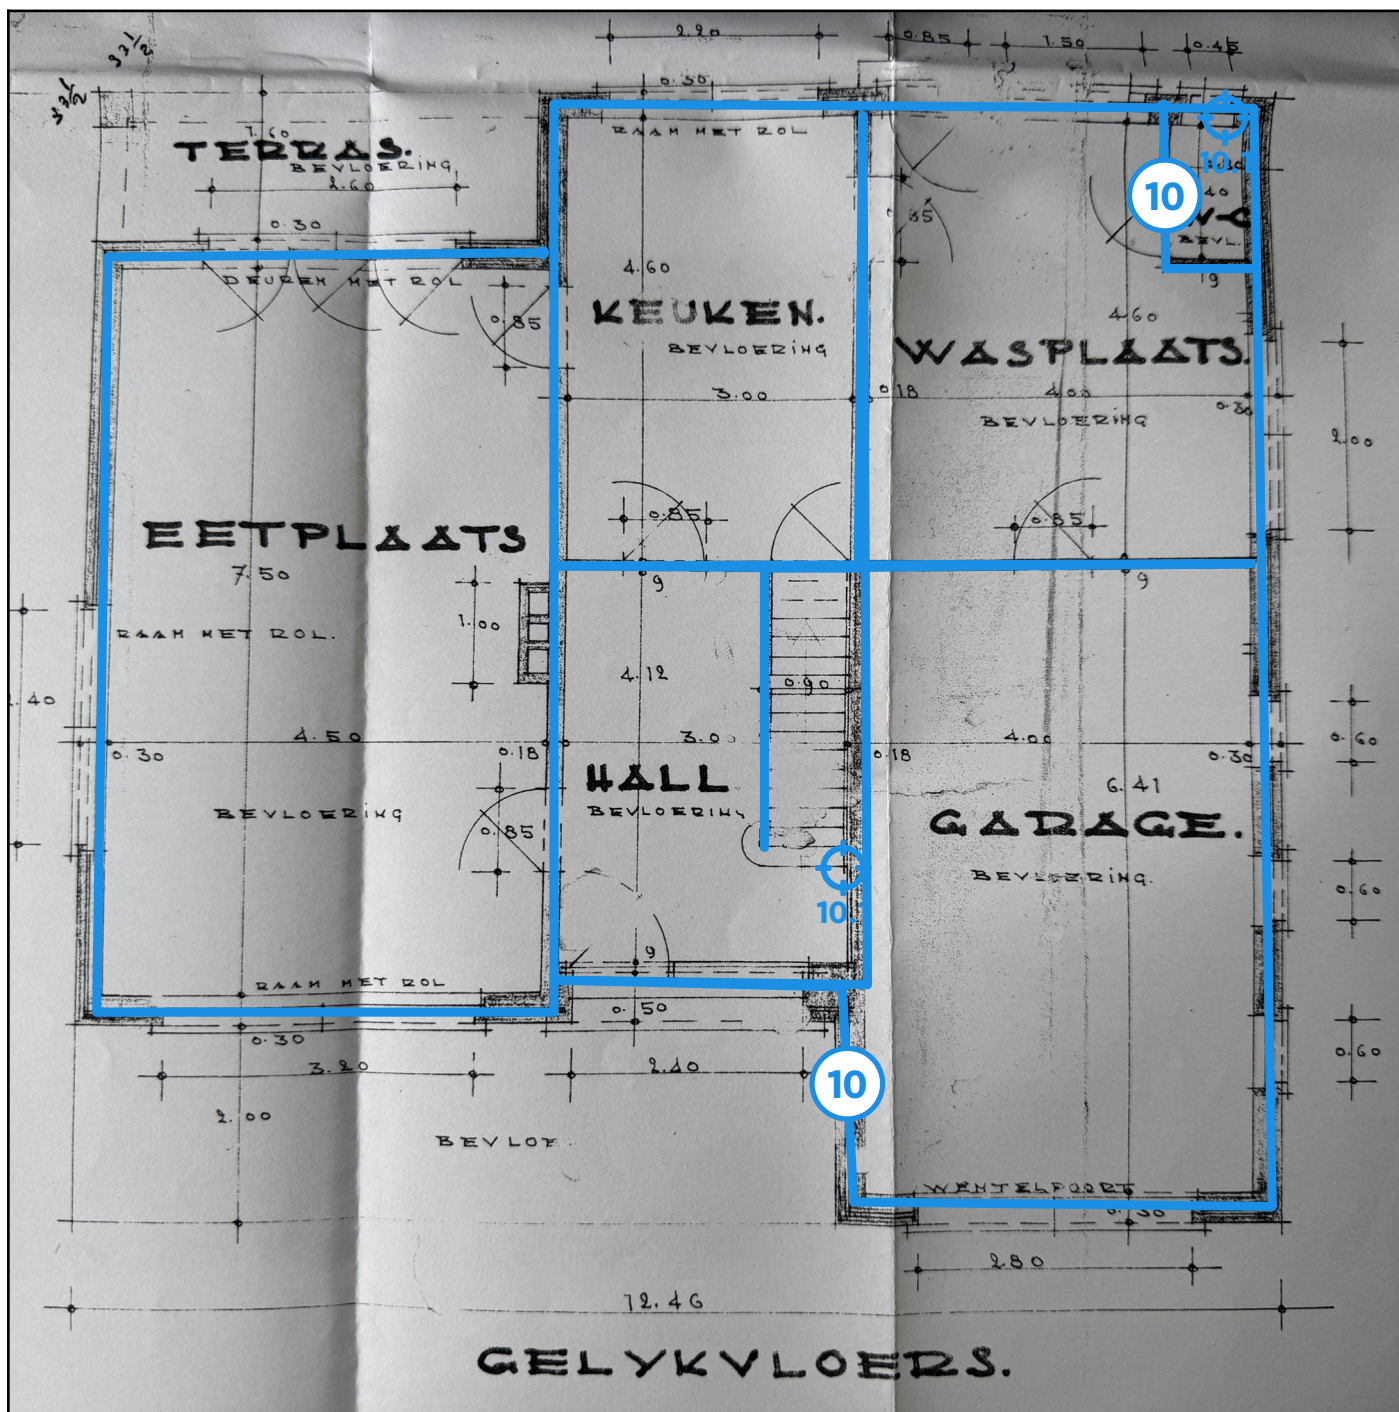
Plan 1.5: Verdiep 0

Beschrijving	Type	Actie
2. Bakeliet Elektrische infrastructuur	Asbestmateriaal	Zorgvuldig beheren
3. Bakeliet radiatorknoppen	Asbestmateriaal	Zorgvuldig beheren

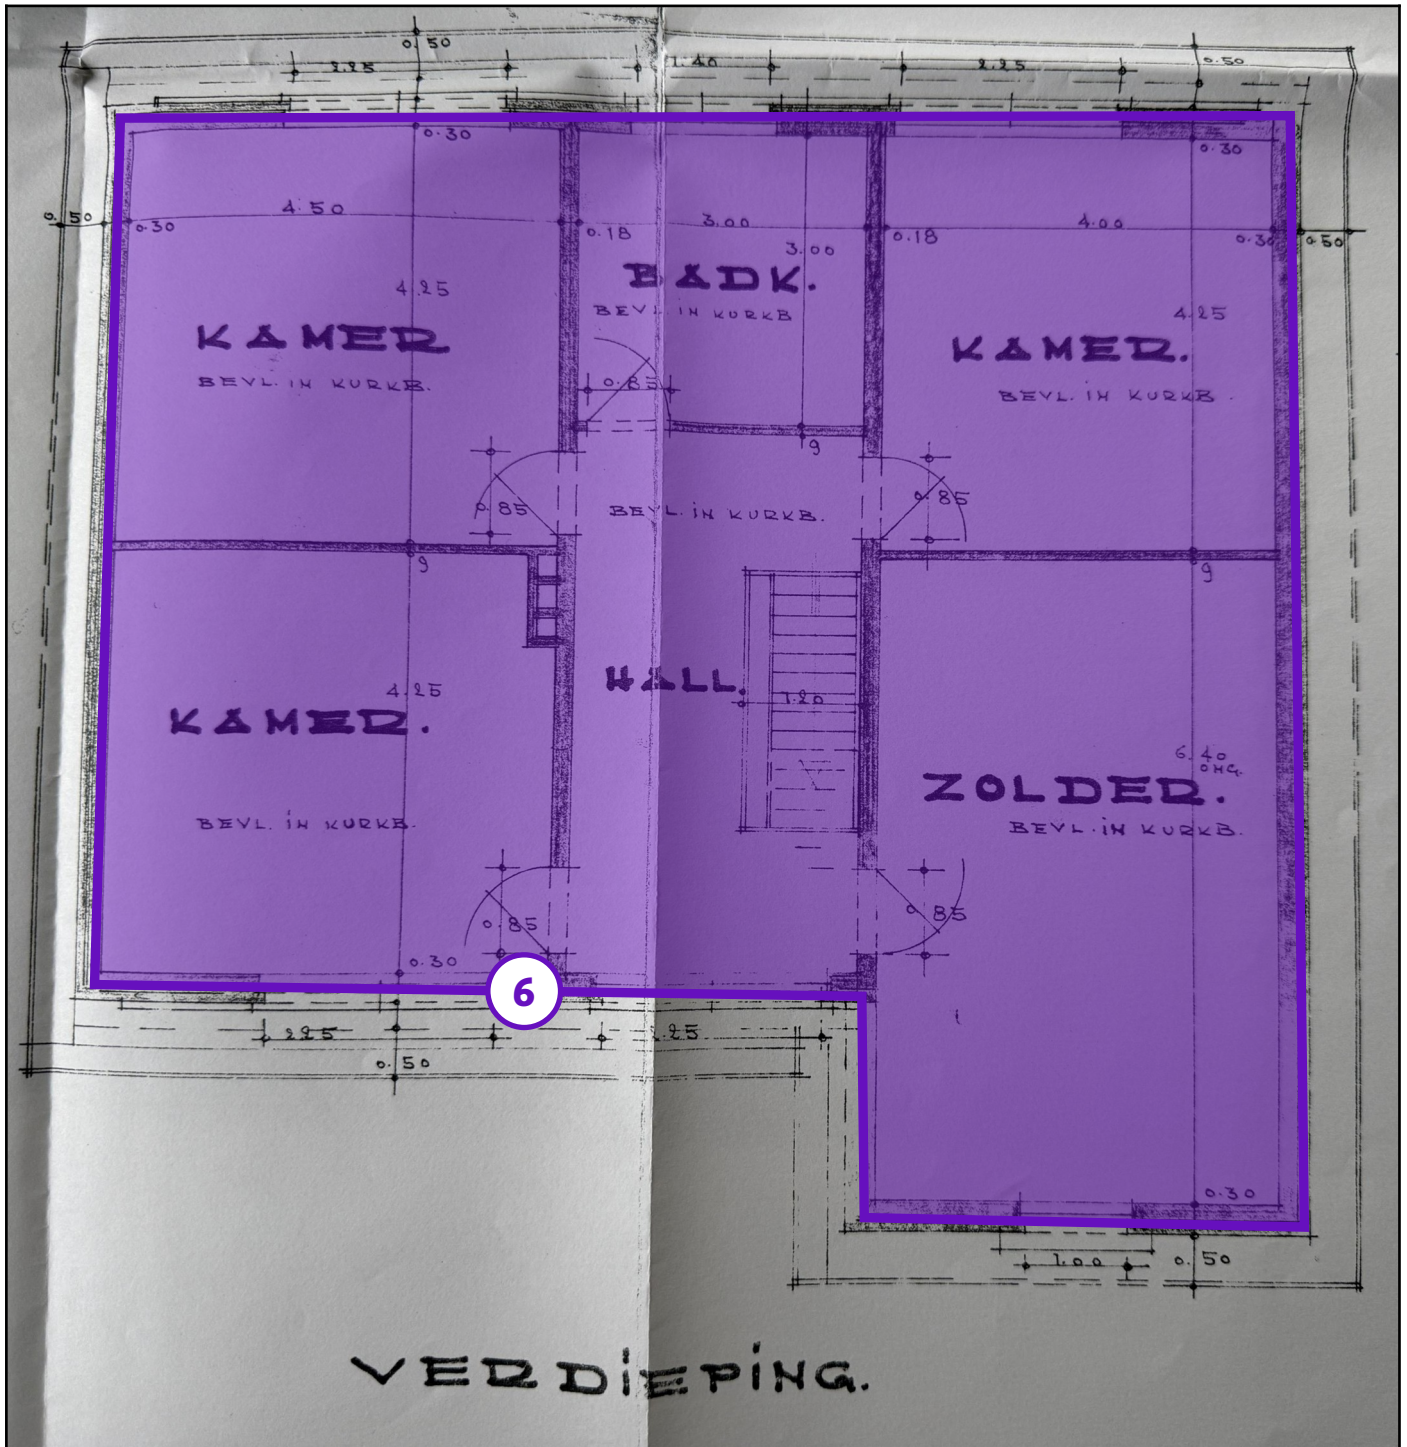
Plan 1.8: Verdiep 1

Beschrijving	Type	Actie
6. Plafonds uit niet asbestverdacht materiaal	Advies	-

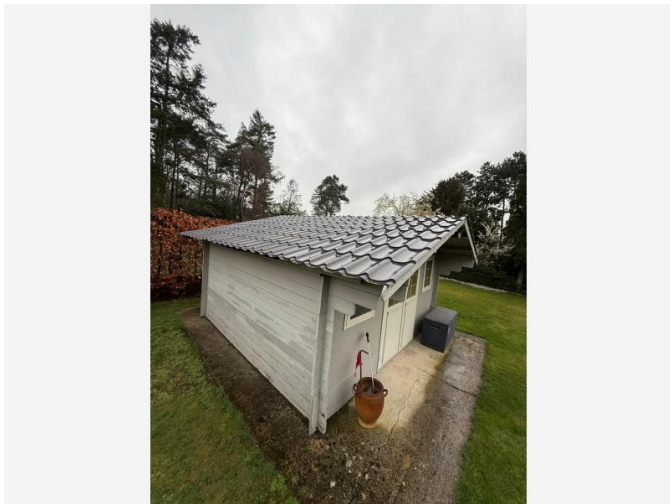
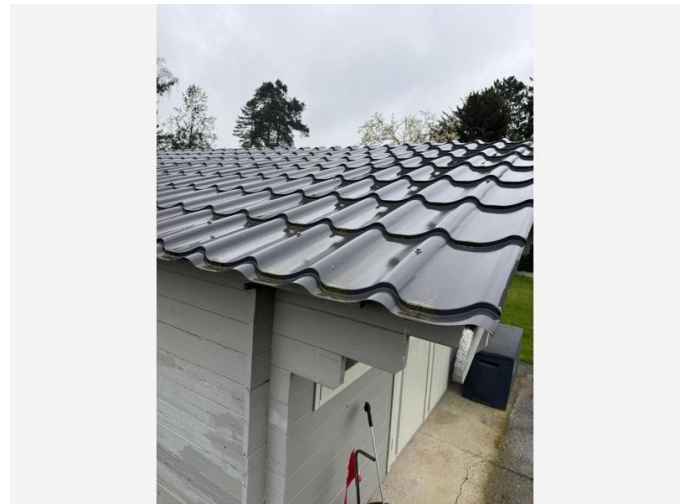
Beschrijving	Notitie	Terug te vinden op plannen
Fiche 11: Metalen golfplaten	-	Plan 1.11: Dak Plan 2.1: Tuinhuis
Fiche 12: Afdichtingsmateriaal aan schrijnwerk	Afdichtingsmateriaal aan de ramen en deuren zijn niet asbest verdacht	-
