Asbestinventarisatetest

Biesbeekstraat 13, 1703 Dilbeek

Attestnummer : 20260519-000154.000

Uitgegeven op : 19.05.2026

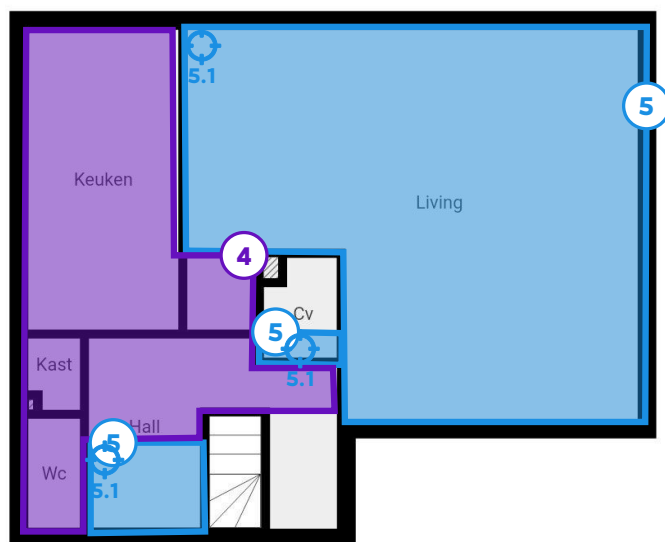
Plan 1.2: Gelijkvloers: verlaagde plafonds, pleister plafond

Beschrijving	Type	Actie
4. Plafonds bestaande uit voorzetpanelen	Advies	-
5. Pleisterwerk plafonds	Geen asbest	-
5.1 Code: 130526A2	Mengmonster	-

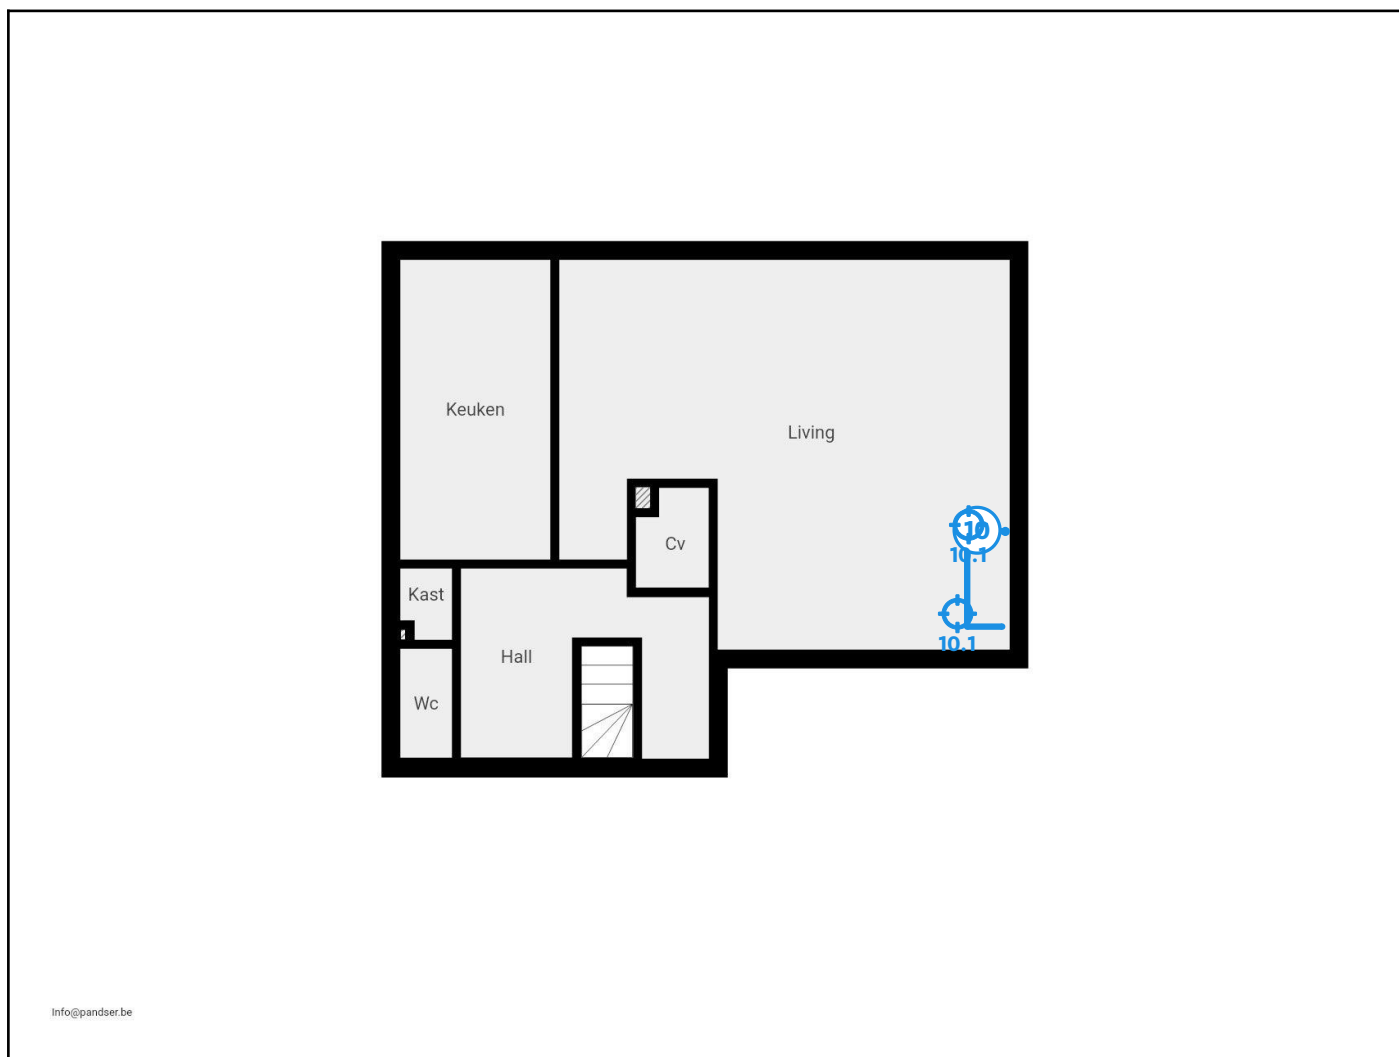
Plan 1.3: Gelijkvloers: sierpleister

Beschrijving	Type	Actie
10. Sierpleister schouw (living)	Geen asbest	-
10.1 Code: 130526A3	Mengmonster	-

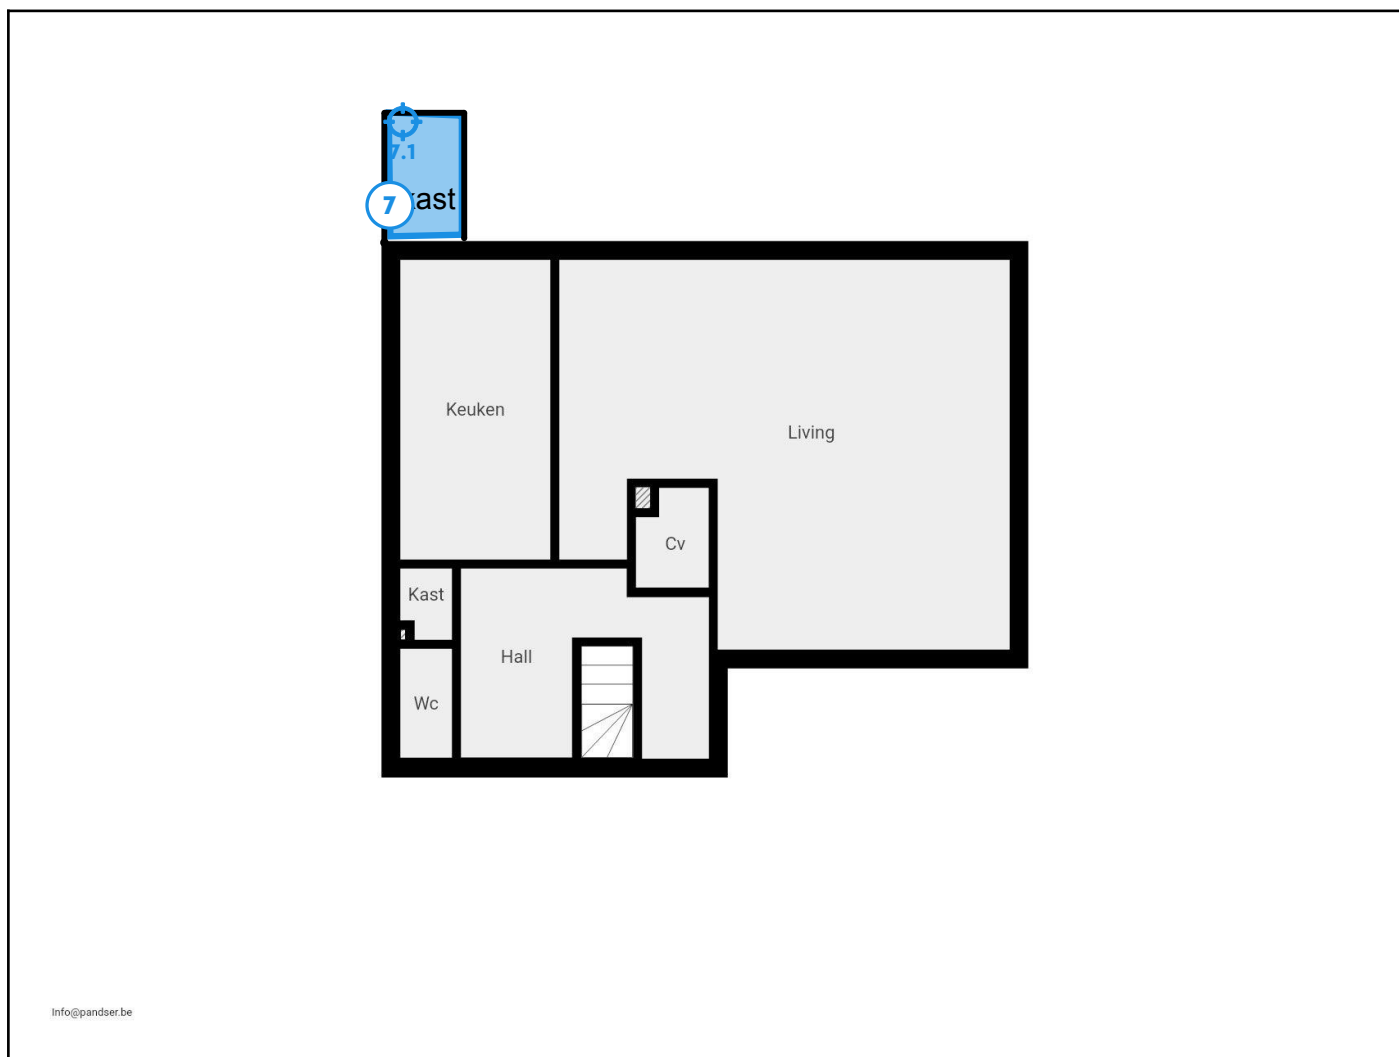
Plan 1.4: Gelijkvloers: roofing

Beschrijving	Type	Actie
7. Roofing (op kleine berging terras)	Geen asbest	-
7.1 Code: 130526A7	Puntmonster	-

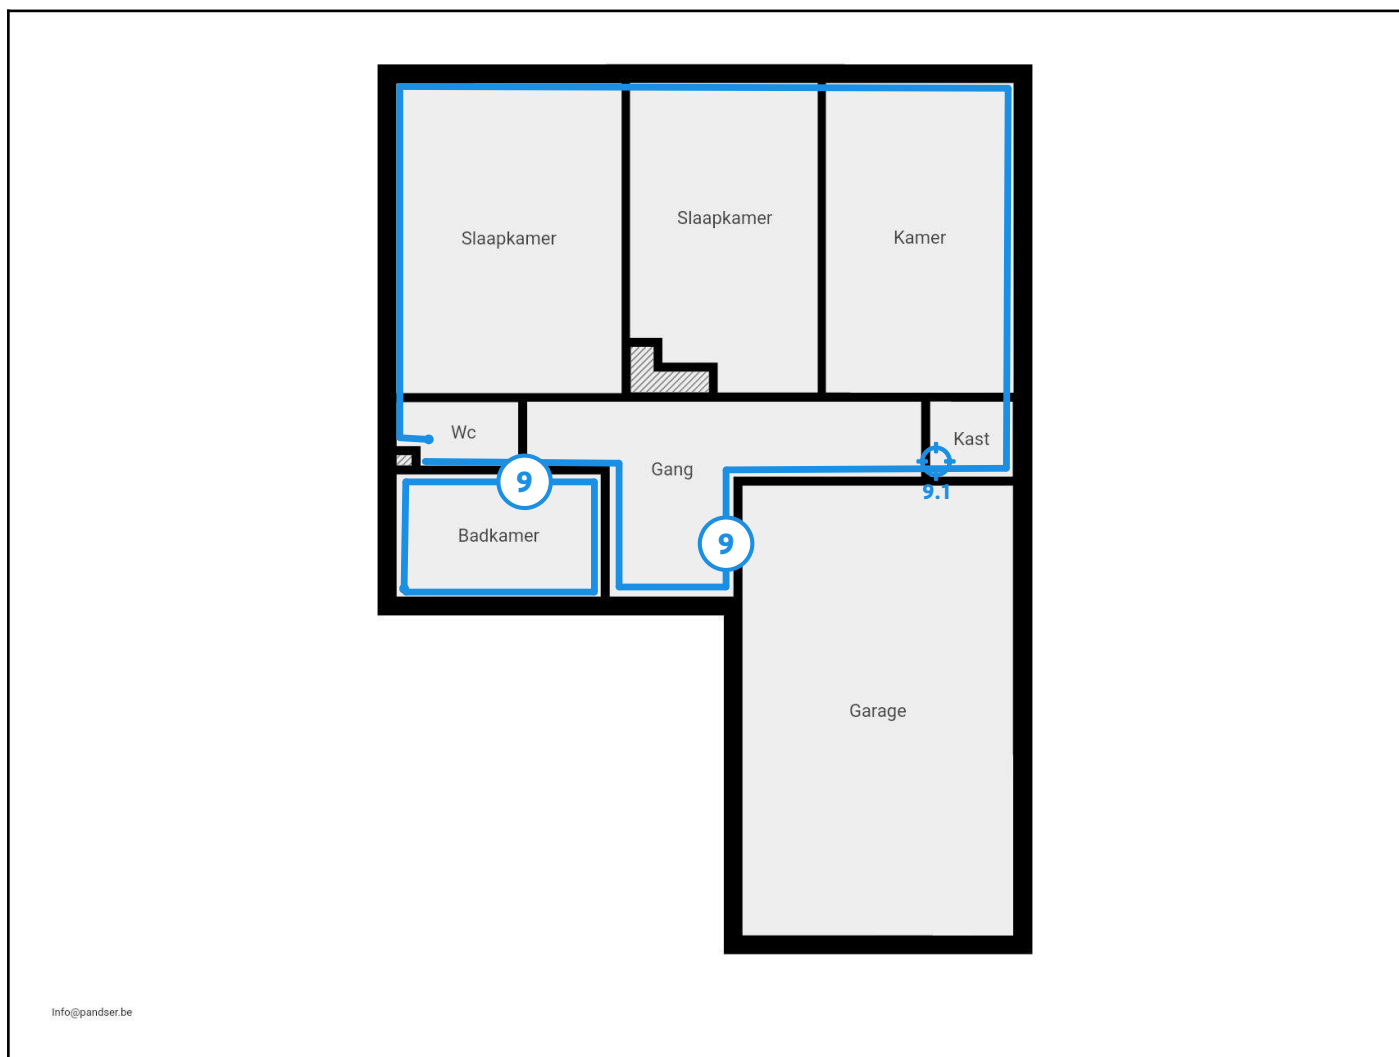
Plan 1.5: 1e verdiep: pleister muren

Beschrijving	Type	Actie
9. Pleisterwerk wanden	Geen asbest	-
9.1 Code: 130526A1	Mengmonster	-

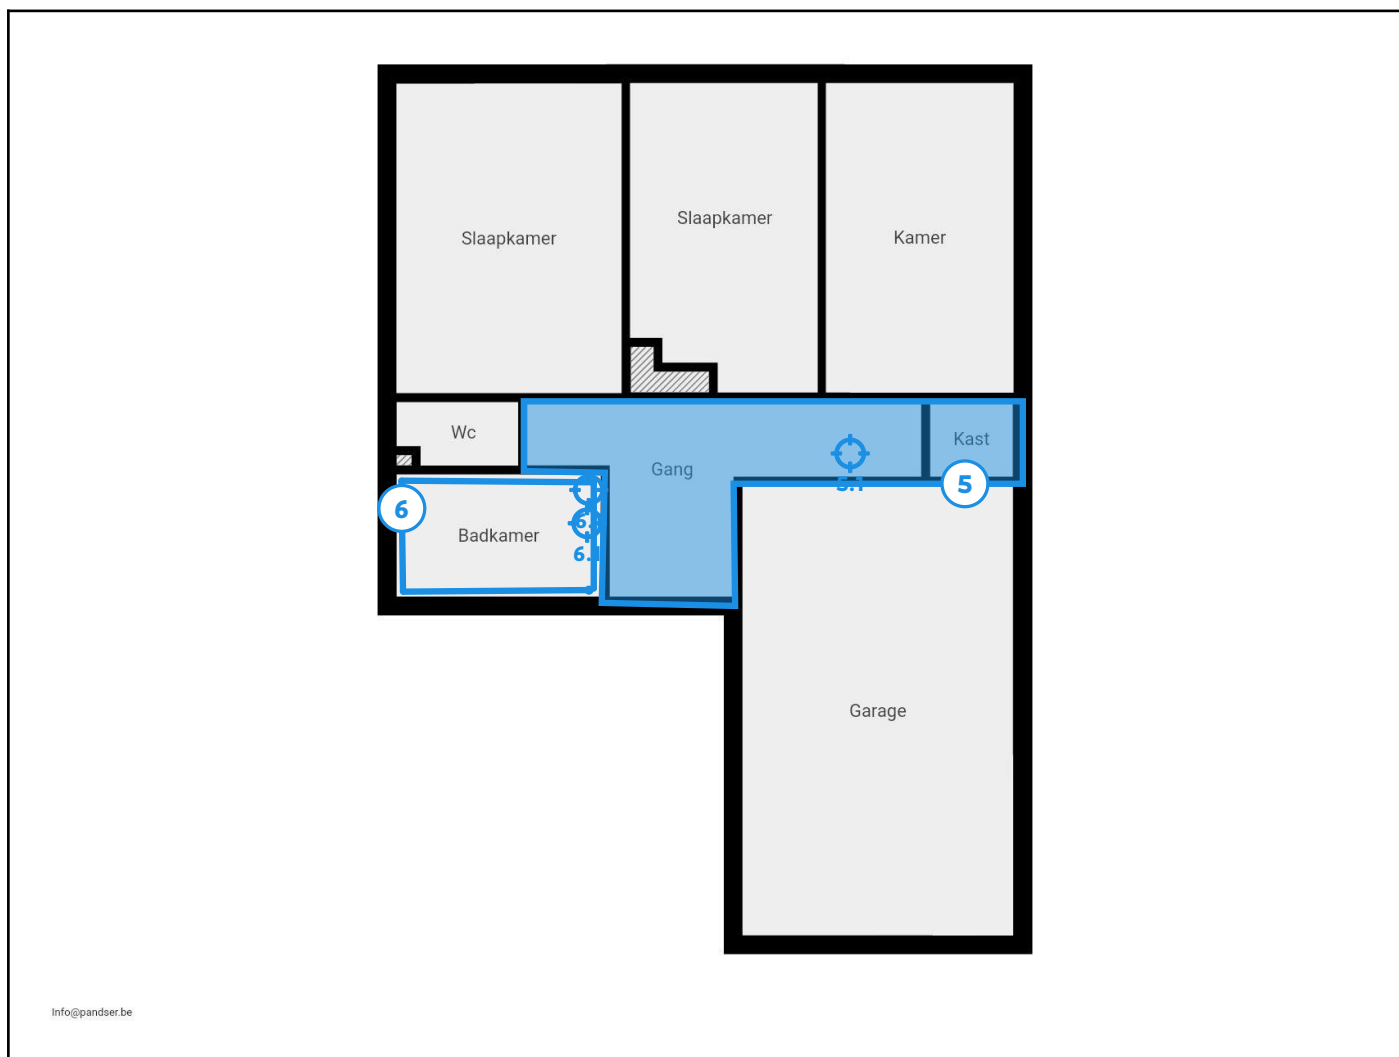
Plan 1.6: 1e verdiep: pleister plafond, tegellijm

Beschrijving	Type	Actie
5. Pleisterwerk plafonds	Geen asbest	-
5.1 Code: 130526A2	Mengmonster	-
6. Tegellijm (badkamer)	Geen asbest	-
6.1 Code: 130526A6	Mengmonster	-

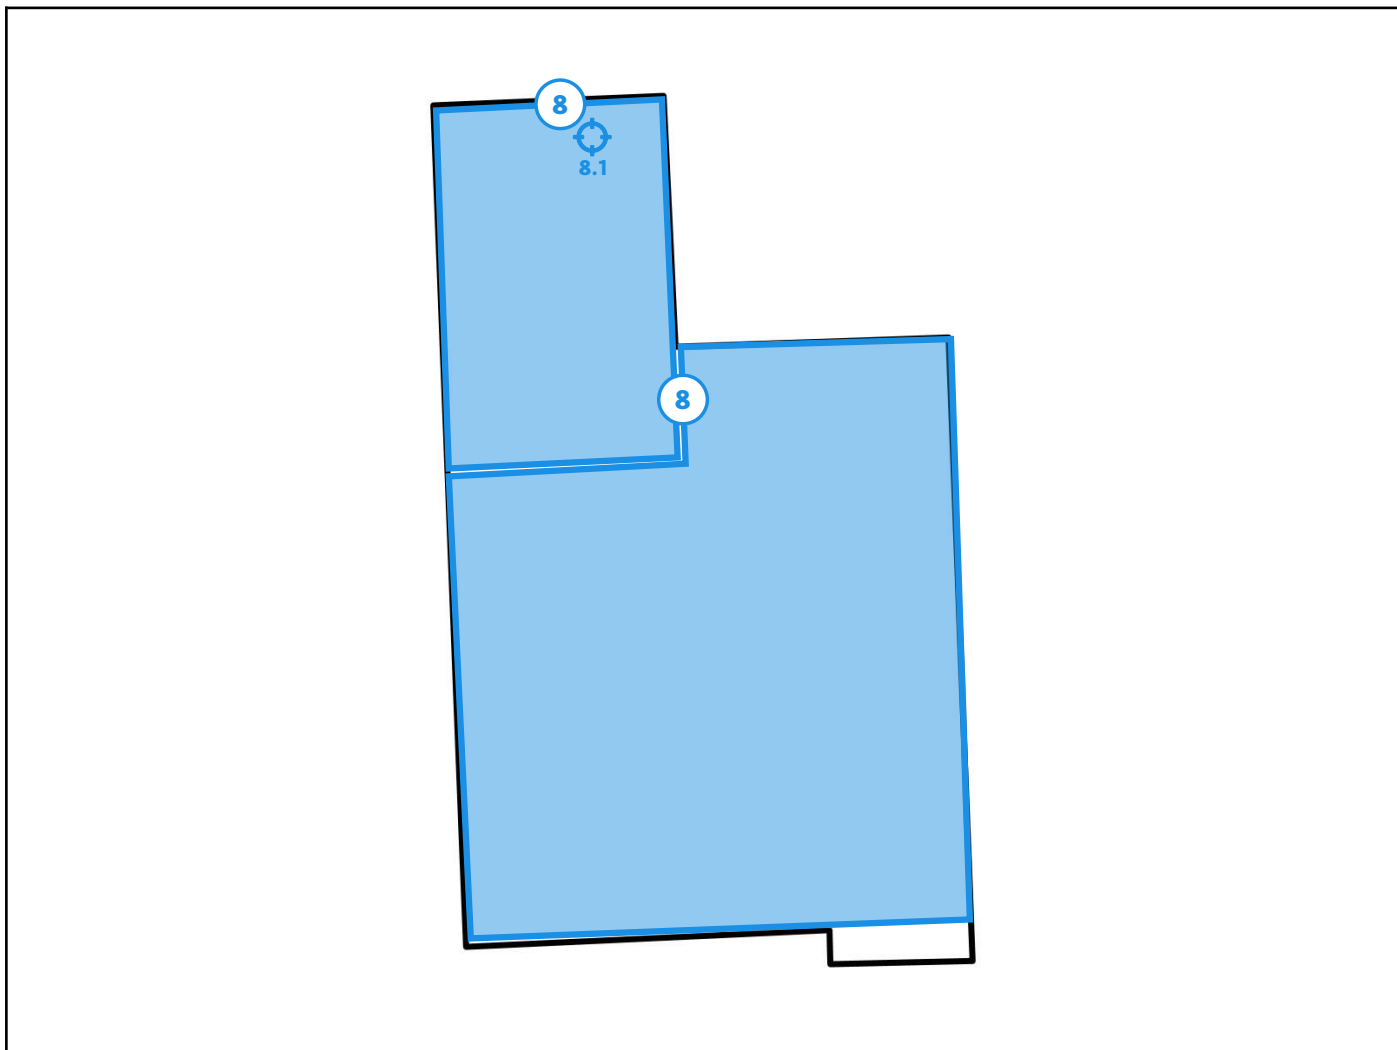
Plan 1.8: Dak roofing

Beschrijving	Type	Actie
8. Roofing (platte daken woning)	Geen asbest	-
8.1 Code: 130526A8	Puntmonster	-

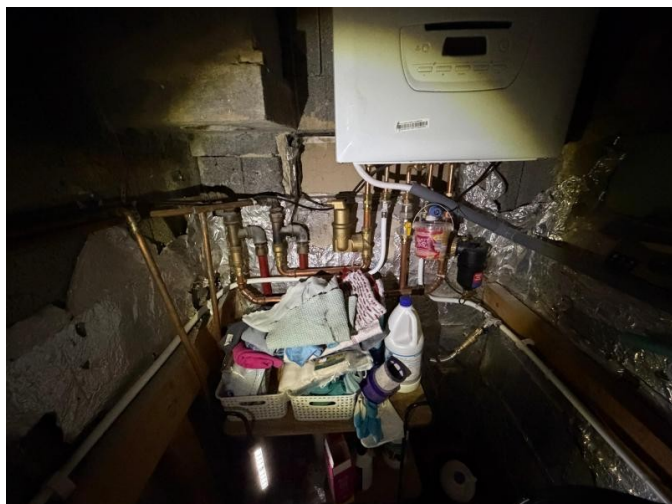
Beschrijving	Notitie	Terug te vinden op plannen
Fiche 13: Liftinfrastructuur (niet aanwezig)	Er is geen liftinfrastructuur aanwezig op de inspectielocatie.	-
Fiche 14: Leidingisolatie (niet aanwezig)	Er is geen asbestverdachte leidingisolatie aanwezig.	-
