Asbestinventarisatattest

Stationsstraat 71, 9550 Herzele

Attestnummer : 20260430-000180.000

Uitgegeven op : 30.04.2026

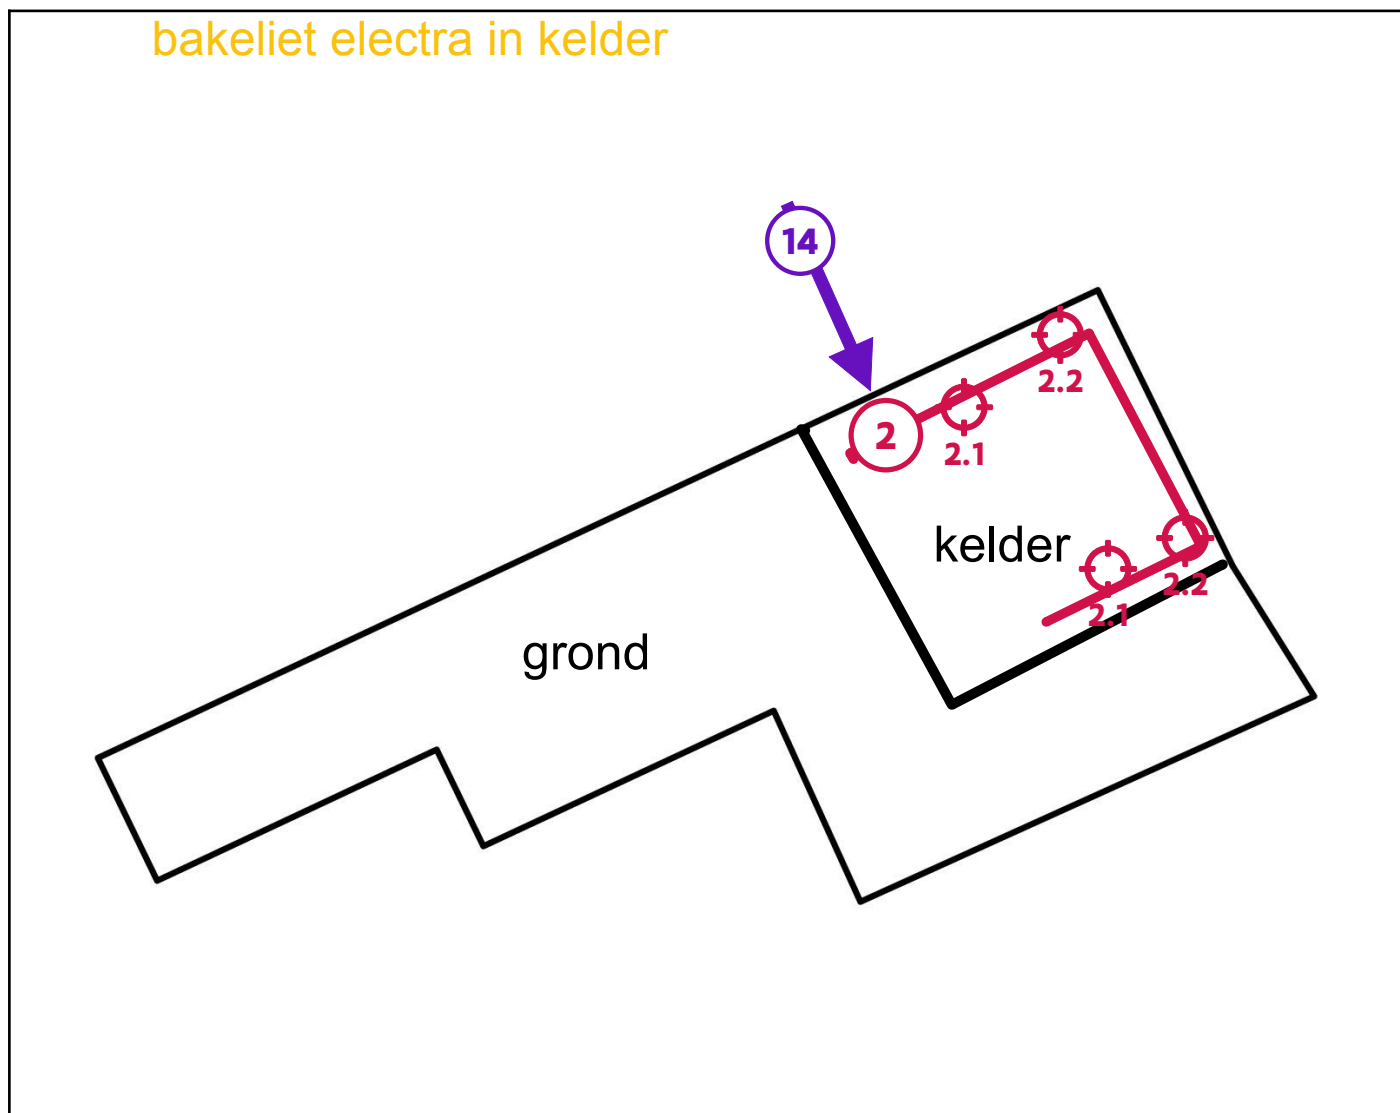
Plan 1.1: Hoofdgebouw plan kelder

Beschrijving	Type	Actie
2. buisisolatie verwarmingsbuizen	Asbestmateriaal	Dringend verwijderen
2.1 Code: Mm2	Mengmonster	-
2.2 Code: Mm3	Mengmonster	-
6. Bakeliet electra	Asbestmateriaal	Zorgvuldig beheren
14. Ketel: Geen asbest verdachte pakkingen waarneembaar	Overige ruimte of materiaal	-

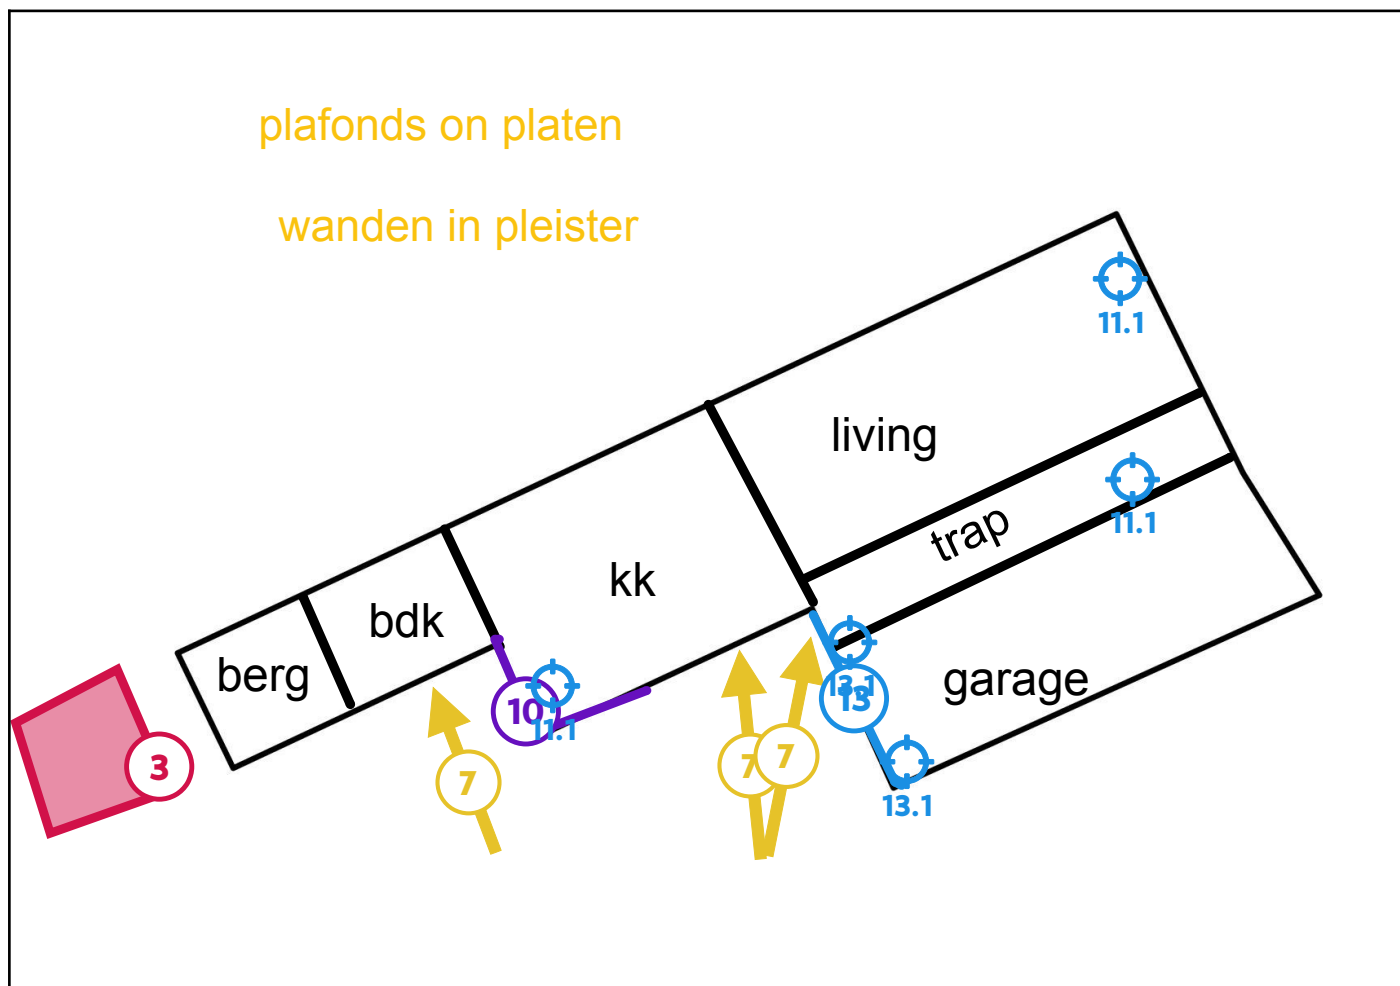
Plan 1.2: Hoofgebouw plan gvl

Beschrijving	Type	Actie
3. asbestafval in de tuin	Asbestmateriaal	Dringend verwijderen
7. mastiek alu ramen	Asbestmateriaal	Zorgvuldig beheren
9. Plafond type: Plaatmateriaal	Advies	-
10. faiancelijm achter tegels	Advies	-
11. pleisterwerk wanden	Geen asbest	-
11.1 Code: mm01	Mengmonster	-
13. crepi gevel	Geen asbest	-

13.1 Code: Mm4	Mengmonster	-
----------------	-------------	---

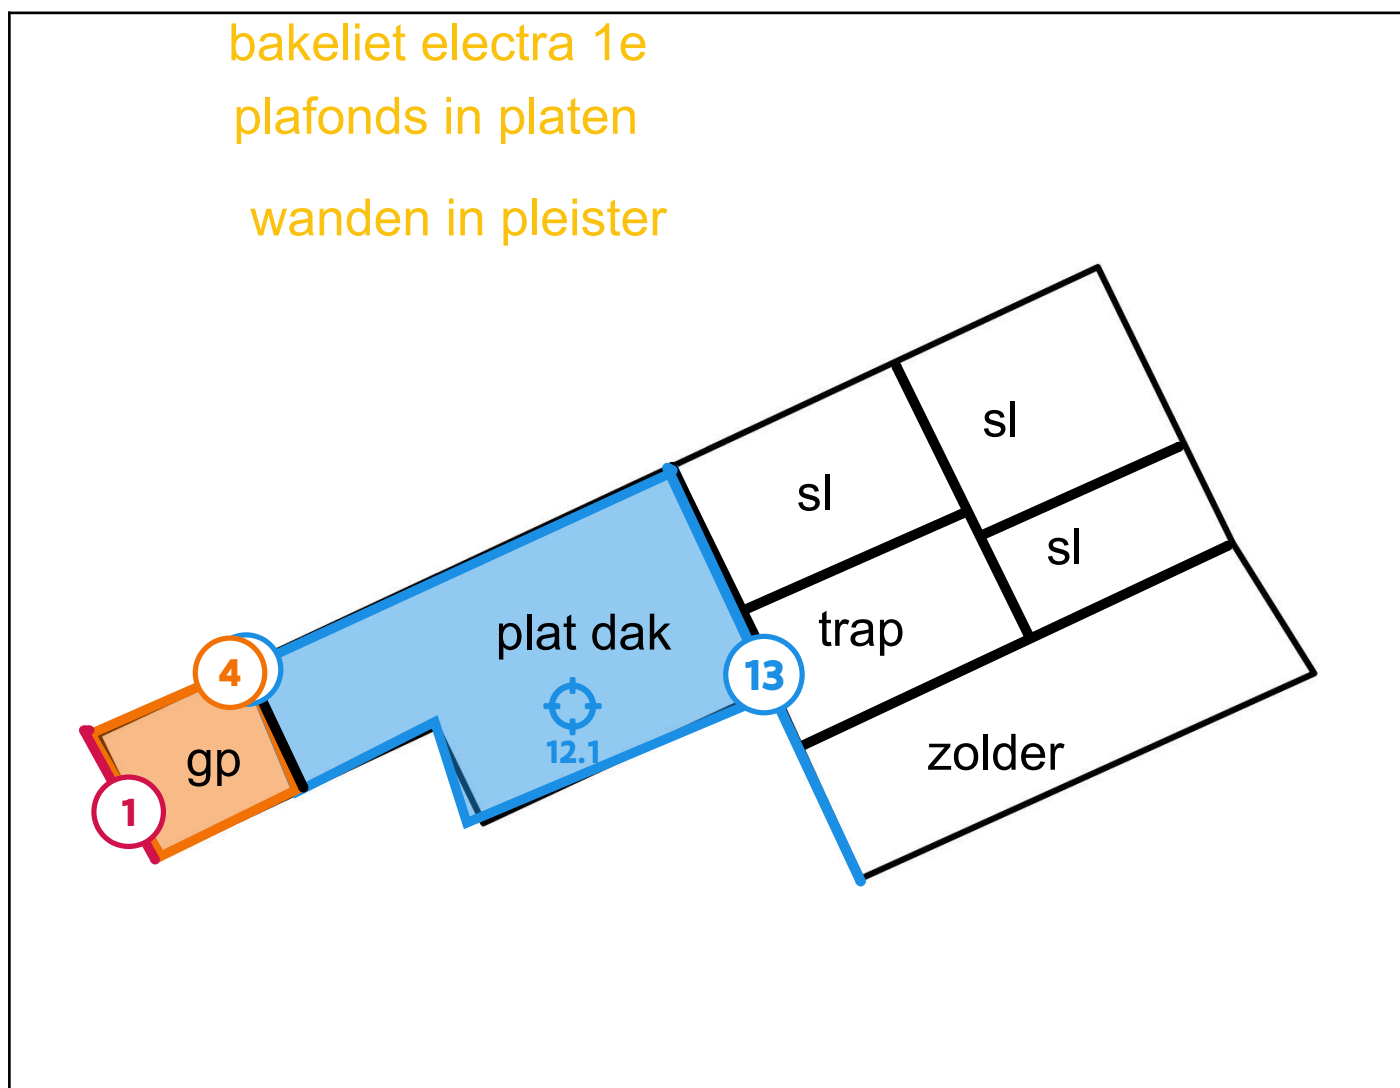
Plan 1.3: Hoofdgebouw plan 1e

Beschrijving	Type	Actie
1. Sediment en slib in goot	Asbestmateriaal	Dringend verwijderen
4. golfplaten dak	Asbestmateriaal	Verwijderen
6. Bakeliet electra	Asbestmateriaal	Zorgvuldig beheren
9. Plafond type: Plaatmateriaal	Advies	-
11. pleisterwerk wanden	Geen asbest	-
12. roofing dak	Geen asbest	-

12.1 Code: Mm5	Puntmonster	-
13. crepi gevel	Geen asbest	-

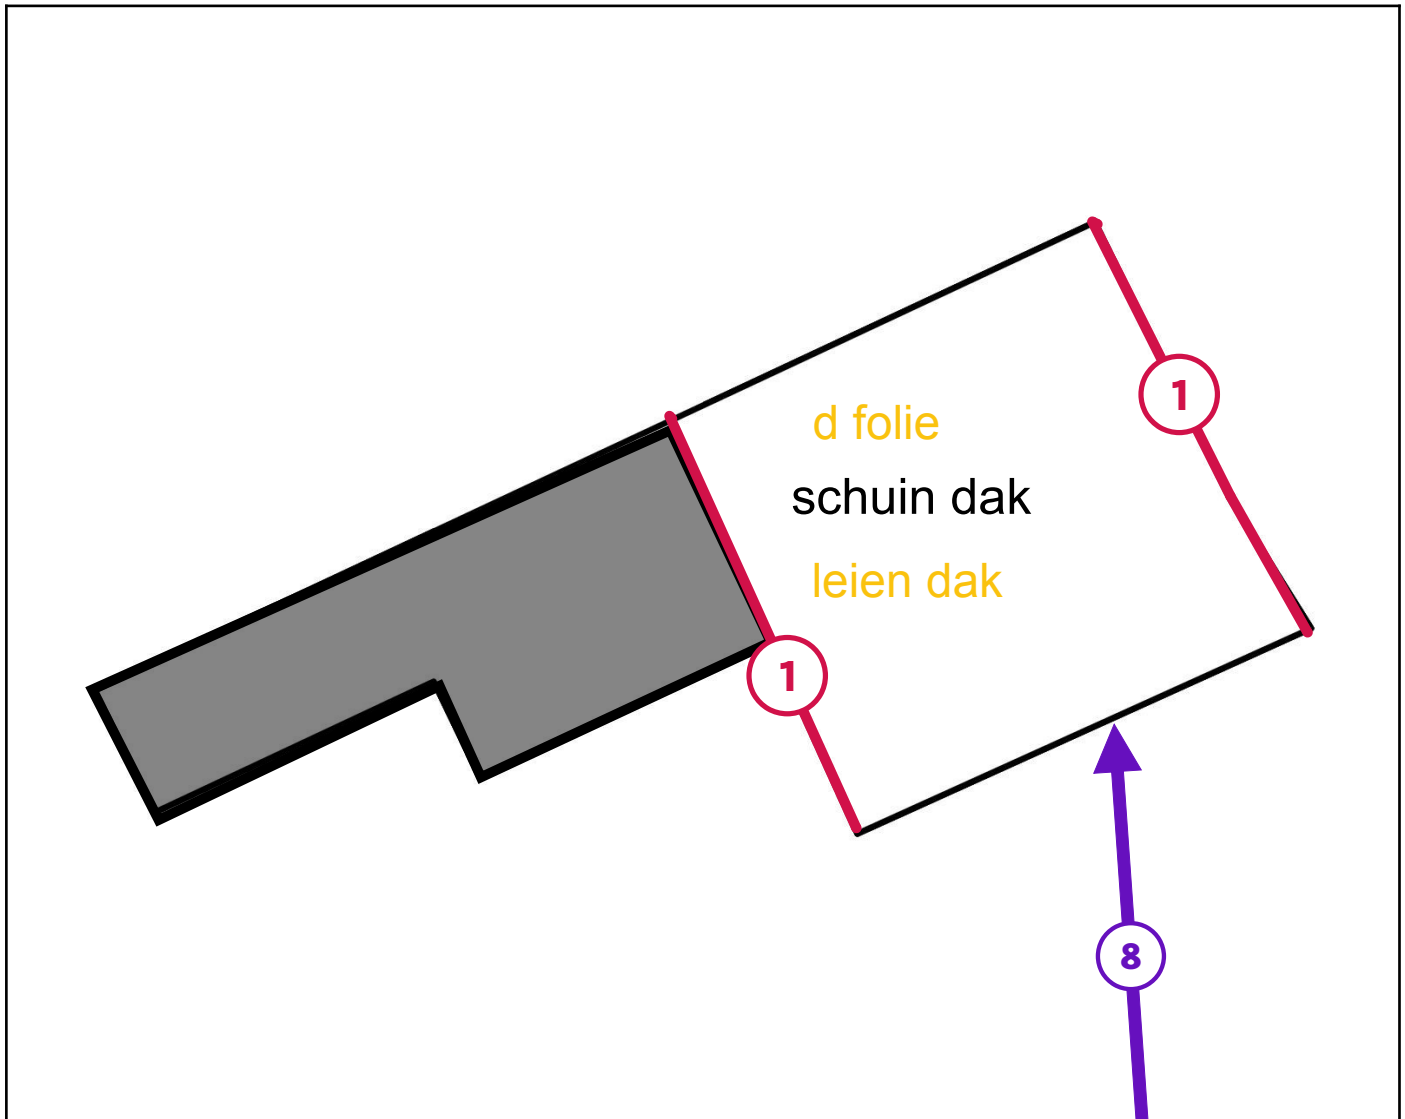
Plan 1.4: Hoofdgebouw plan dak

Beschrijving	Type	Actie
1. Sediment en slib in goot	Asbestmateriaal	Dringend verwijderen
5. leien dak	Asbestmateriaal	Verwijderen
8. Binnenkant schouw	Beperking	-
16. Onderdak type: niet asbest verdacht	Overige ruimte of materiaal	-

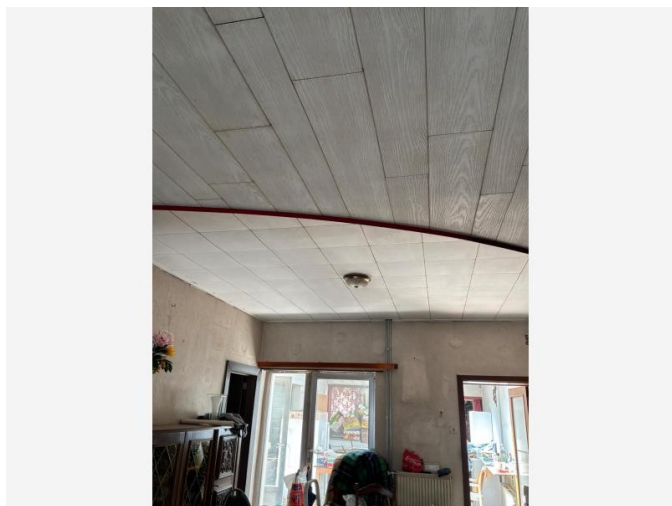
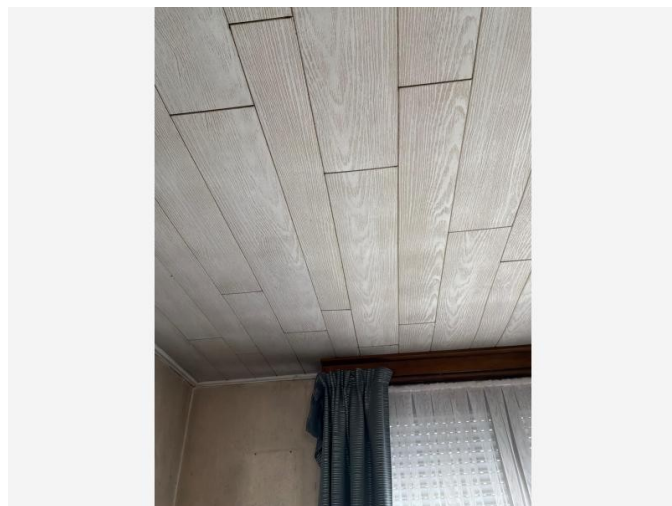
Informatie over een niet-asbestverdacht materiaal

Basis voor advies	De asbestdeskundige beoordeelt het materiaal als niet-asbestverdacht.
--------------------------	---
