# Asbestinventarisatetest

Kluizendorpstraat 29A, 9940 Evergem

Attestnummer : **20260505-000071.000**

**Asbestveilig** (maar mogelijk niet asbestvrij)

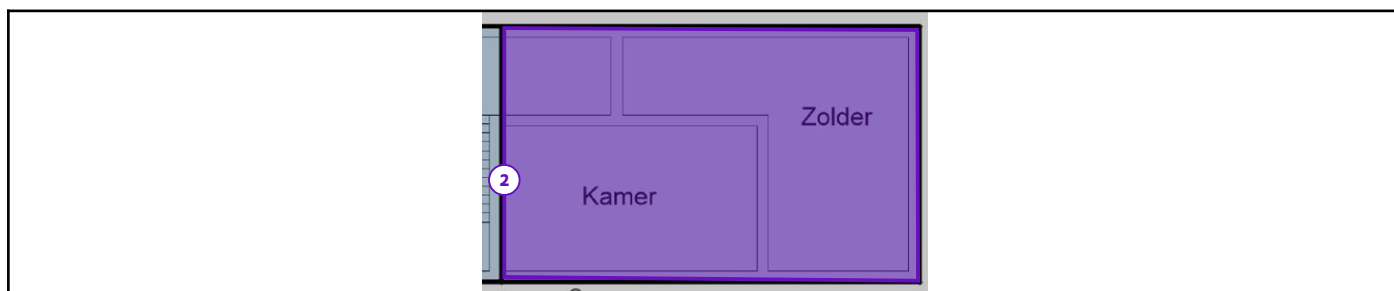
## Plan 1.3: Zolderplan

| Beschrijving | Type | Actie |
|---|---|---|
| 2. Plafonds bestaande uit voorzetpanelen | Advies | - |

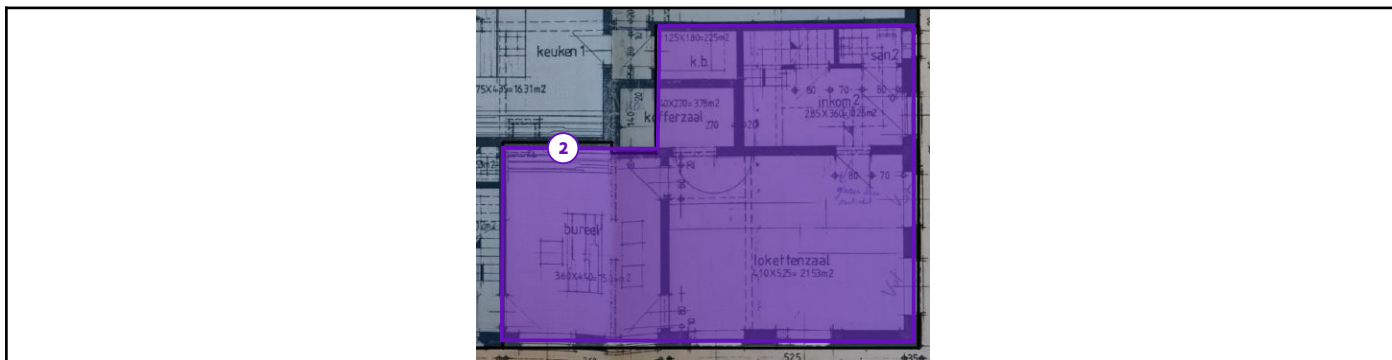
## Plan 1.4: Grondplan

| Beschrijving | Type | Actie |
|---|---|---|
| 2. Plafonds bestaande uit voorzetpanelen | Advies | - |

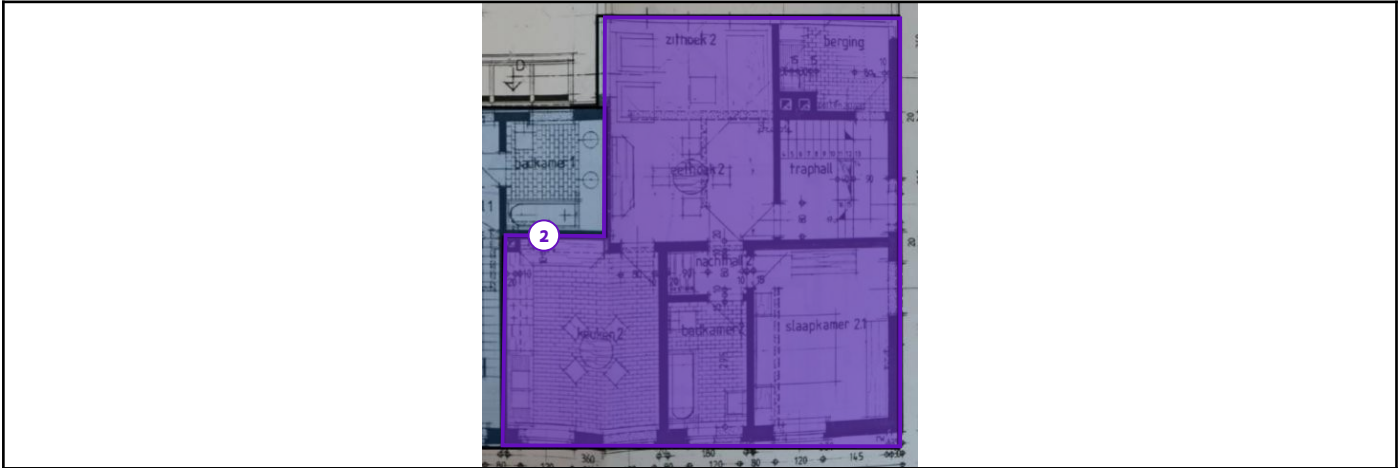
# Plan 1.5: Plan verdiep

| Beschrijving | Type | Actie |
|---|---|---|
| 2. Plafonds bestaande uit voorzetpanelen | Advies | - |
