# Asbestinventarisatetest

Essensteenweg 5, 2950 Kapellen

Attestnummer : 20260422-000503.000

Uitgegeven op : 22.04.2026

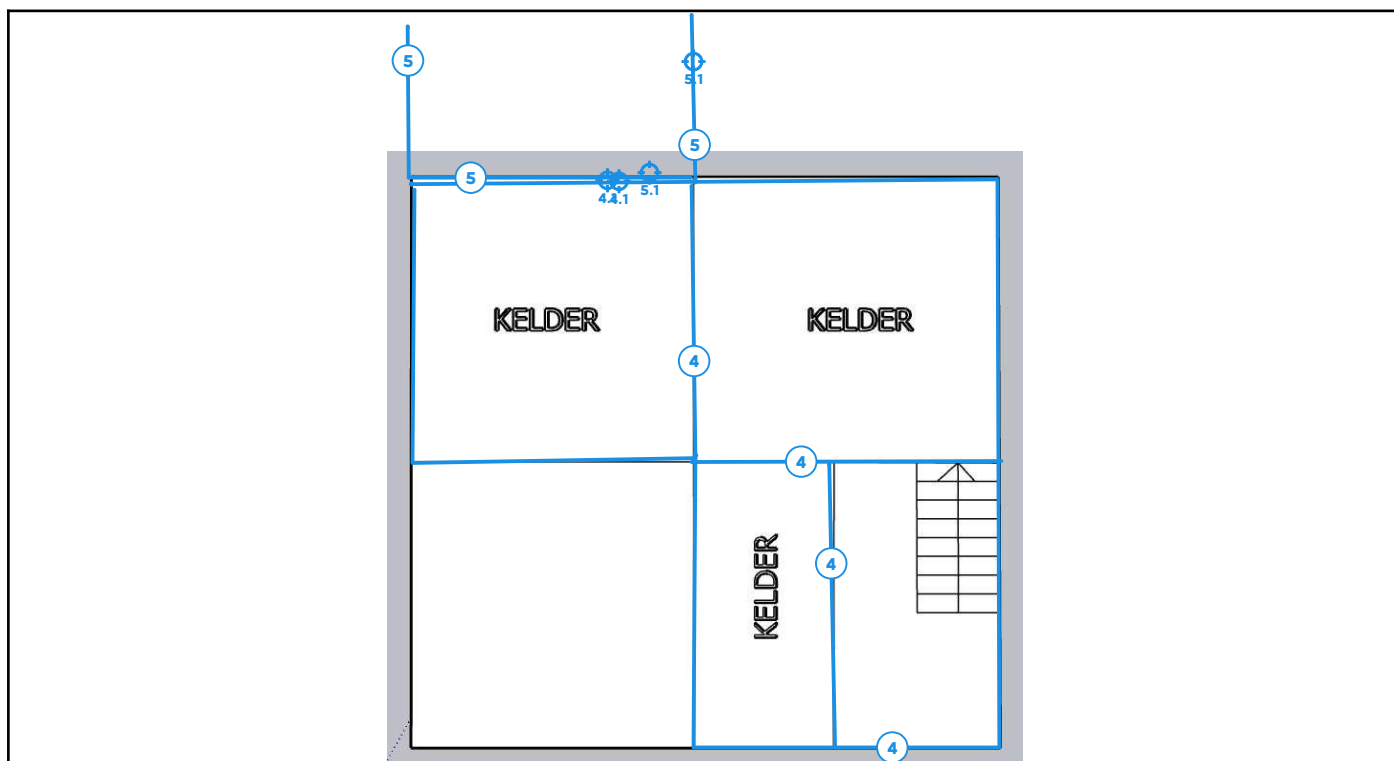
## Plan 1.1: Kelder

Beschrijving	Type	Actie
4. Cementering kelder	Geen asbest	-
4.1 Code: M2	Mengmonster	-
5. cementering buiten	Geen asbest	-
5.1 Code: M3	Mengmonster	-

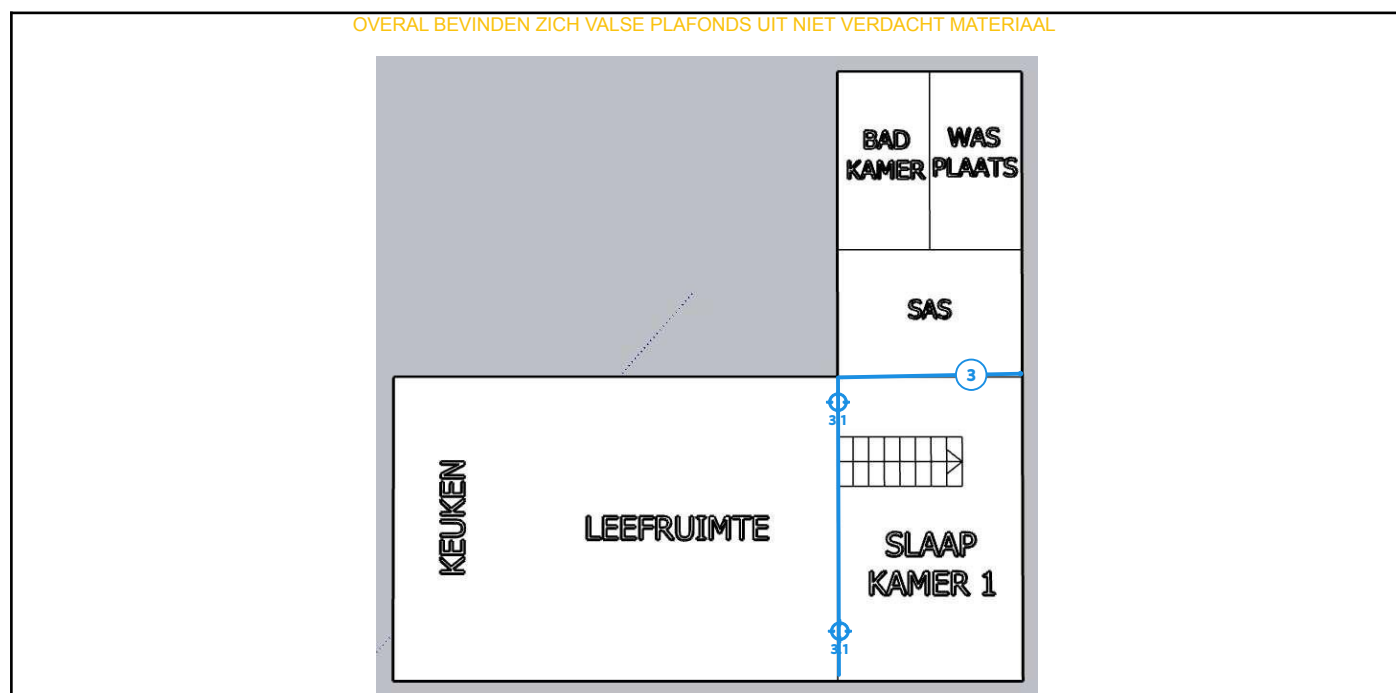
## Plan 1.2: Gelijkvloers

Beschrijving	Type	Actie
2. Plafonds uit niet asbestverdacht materiaal	Advies	-
3. Pleisterwerk muur	Geen asbest	-
3.1 Code: M1	Mengmonster	-

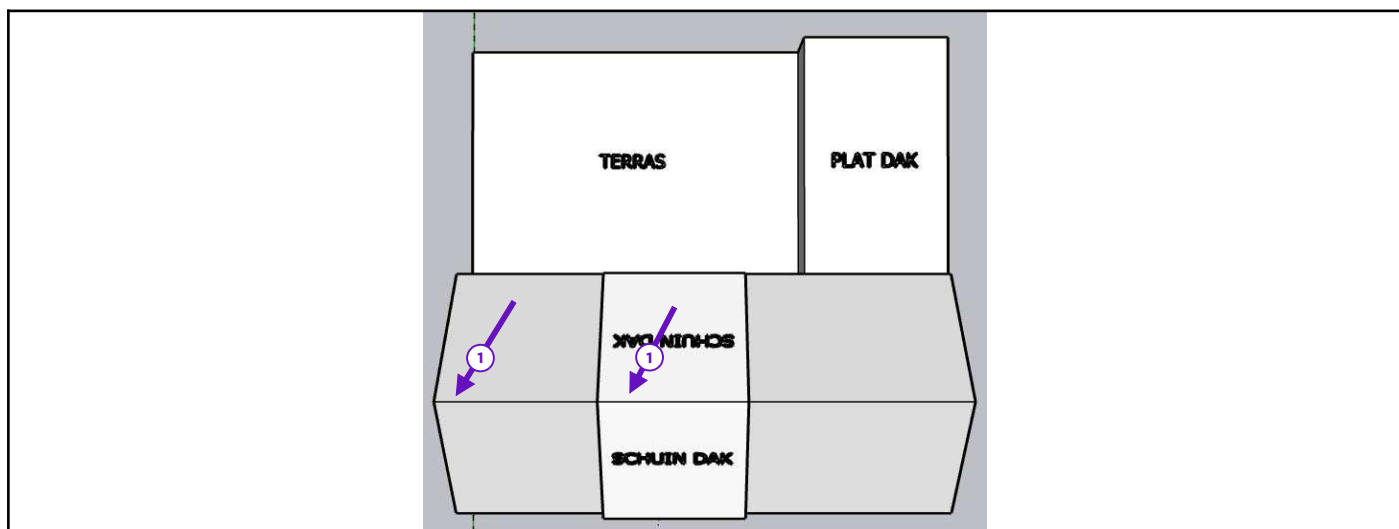
## Plan 1.4: Dakplan

Beschrijving	Type	Actie
1. Schoorsteen rookgaskanaal - beoordeling	Beperking	-
