Asbestinventarisatetest

Steenweg op Gierle 92, 2300 Turnhout

Attestnummer : 20260601-000401.000

Asbestveilig (maar niet asbestvrij)

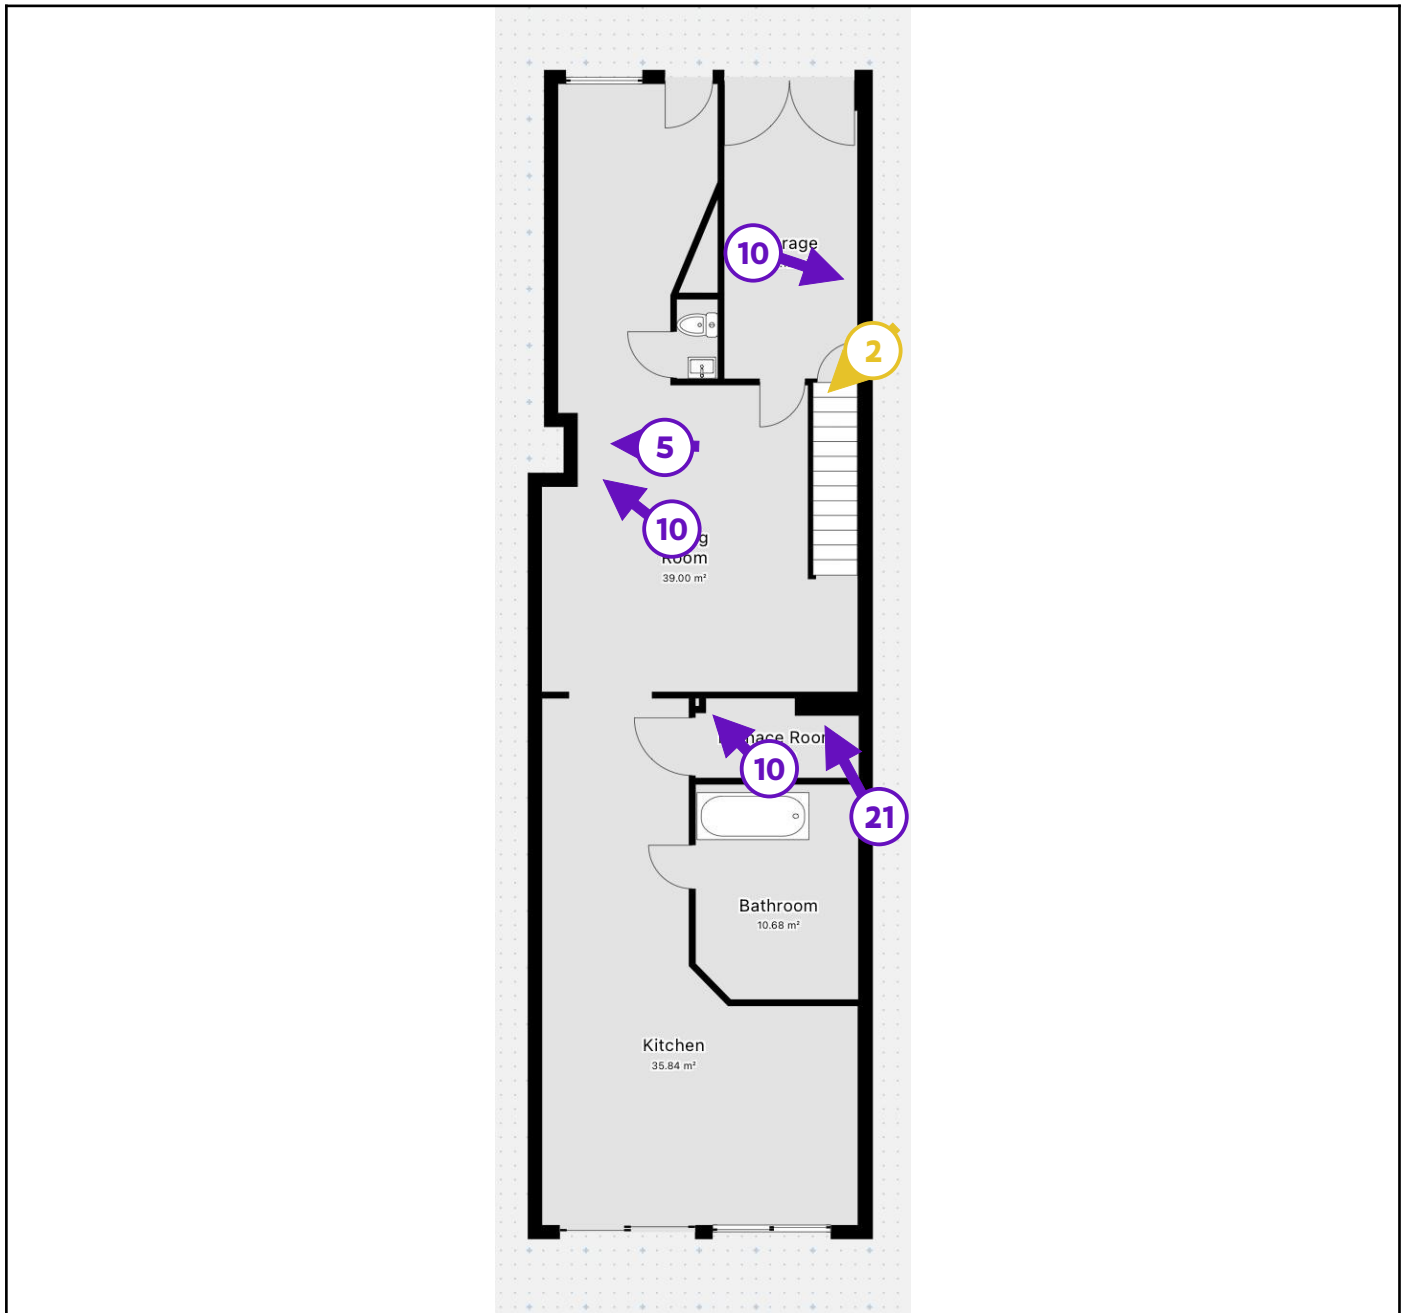
Plan 1.4: GLV: bakeliet / niet waarneembaar / HVAC

Beschrijving	Type	Actie
2. Bakeliet toep. (schakelaar)	Asbestmateriaal	Zorgvuldig beheren
5. Kachel	Advies	-
10. Niet waarneembaar schouw	Advies	-
21. CV Ketel niet verdacht	Overige ruimte of materiaal	-

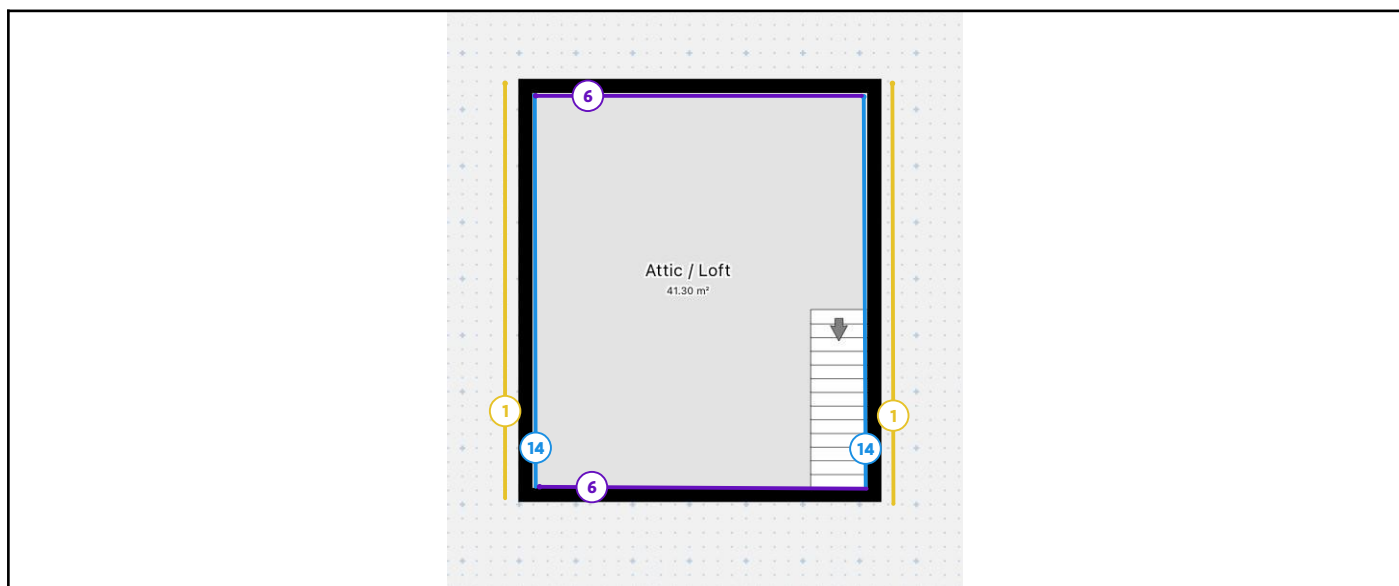
Plan 1.11: Zolder: muren

Beschrijving	Type	Actie
1. cementering (niet bereikbaar voor staalname)	Asbestmateriaal	Zorgvuldig beheren
6. Valse wanden	Advies	-
14. Muurpleister	Geen asbest	-
