# Asbestinventarisatetest

Hofeinde 7, 2350 Vosselaar

Attestnummer : 20260602-000089.000

Uitgegeven op : 02.06.2026

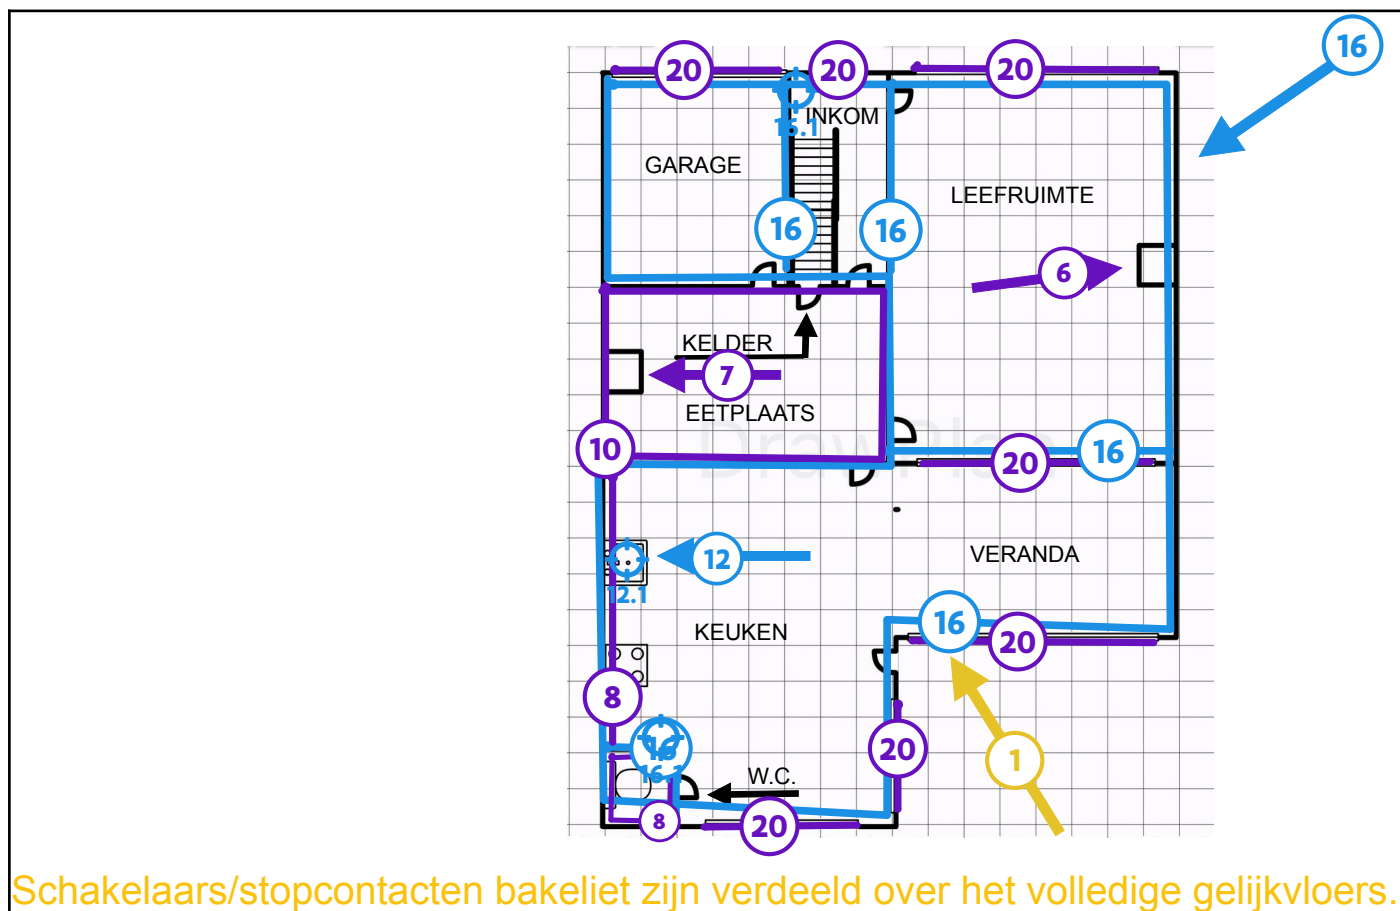
## Plan 1.4: GLV

Beschrijving	Type	Actie
1. bakeliet schakelaars/stopcontacten	Asbestmateriaal	Zorgvuldig beheren
6. kachelkoord kachel leefruimte	Advies	-
7. kachelkoord kachel eetplaats	Advies	-
8. tegellijn faiencetegels	Advies	-
10. ruimte achter valse binnenwanden woonst (zolderkamers en eetkamer glv)	Advies	-
12. ontdreuningsplaatje spoelbak keuken	Geen asbest	-
12.1 Code: S6.	Puntmonster	-
16. muurpleister	Geen asbest	-

16.1 Code: S1.	Mengmonster	-
20. kit/mastiek ramen en buitendeuren woonst	Overige ruimte of materiaal	-

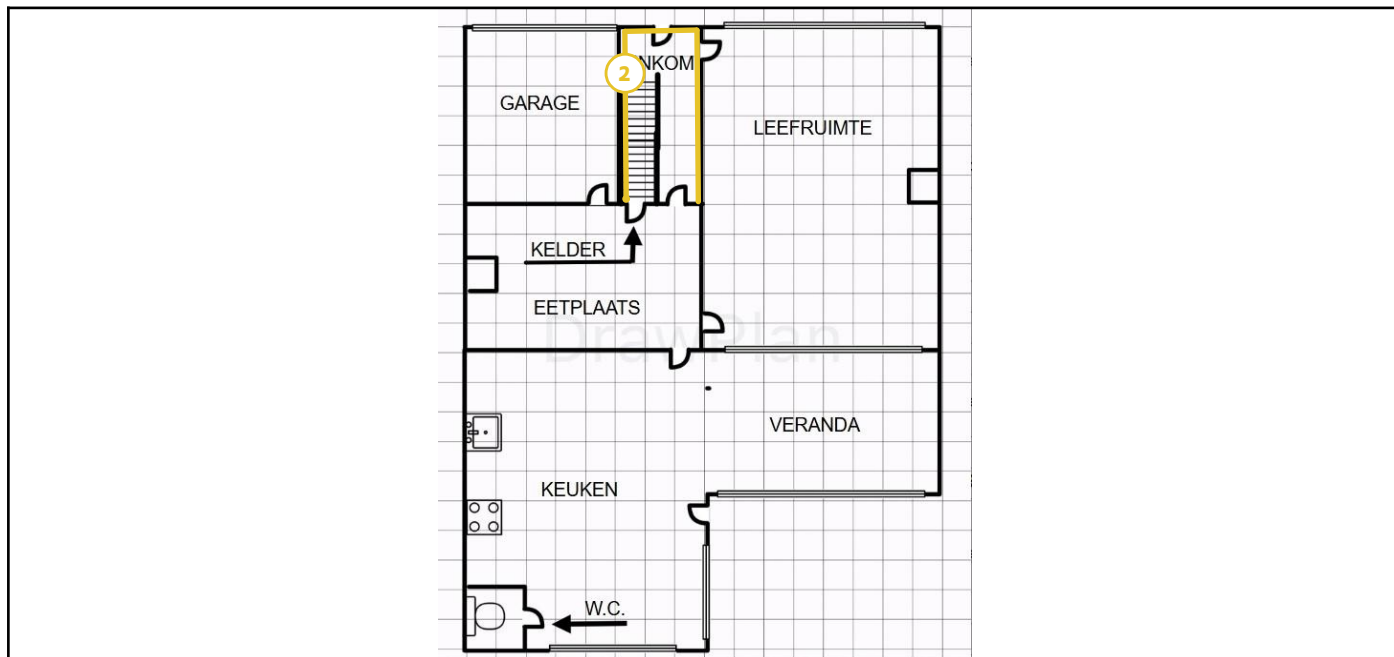
## Plan 1.5: lambrisering glv

Beschrijving	Type	Actie
2. lambrisering woonst	Asbestmateriaal	Zorgvuldig beheren

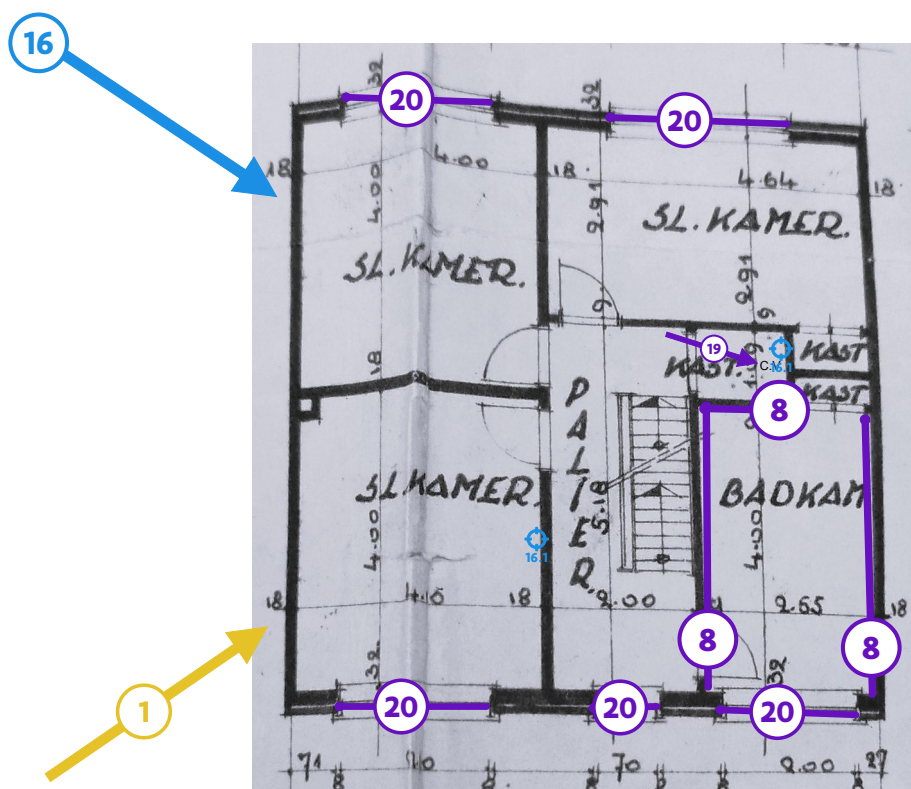
## Plan 1.7: V+1

Schakelaars/stopcontacten bakeliet zijn verdeeld over het volledige 1ste verdiep.

Beschrijving	Type	Actie
1. bakeliet schakelaars/stopcontacten	Asbestmateriaal	Zorgvuldig beheren
8. tegellijn faiencetegels	Advies	-
16. muurpleister	Geen asbest	-
16.1 Code: S1.	Mengmonster	-
19. condensatieketel	Overige ruimte of materiaal	-
20. kit/mastiek ramen en buitendeuren woonst	Overige ruimte of materiaal	-

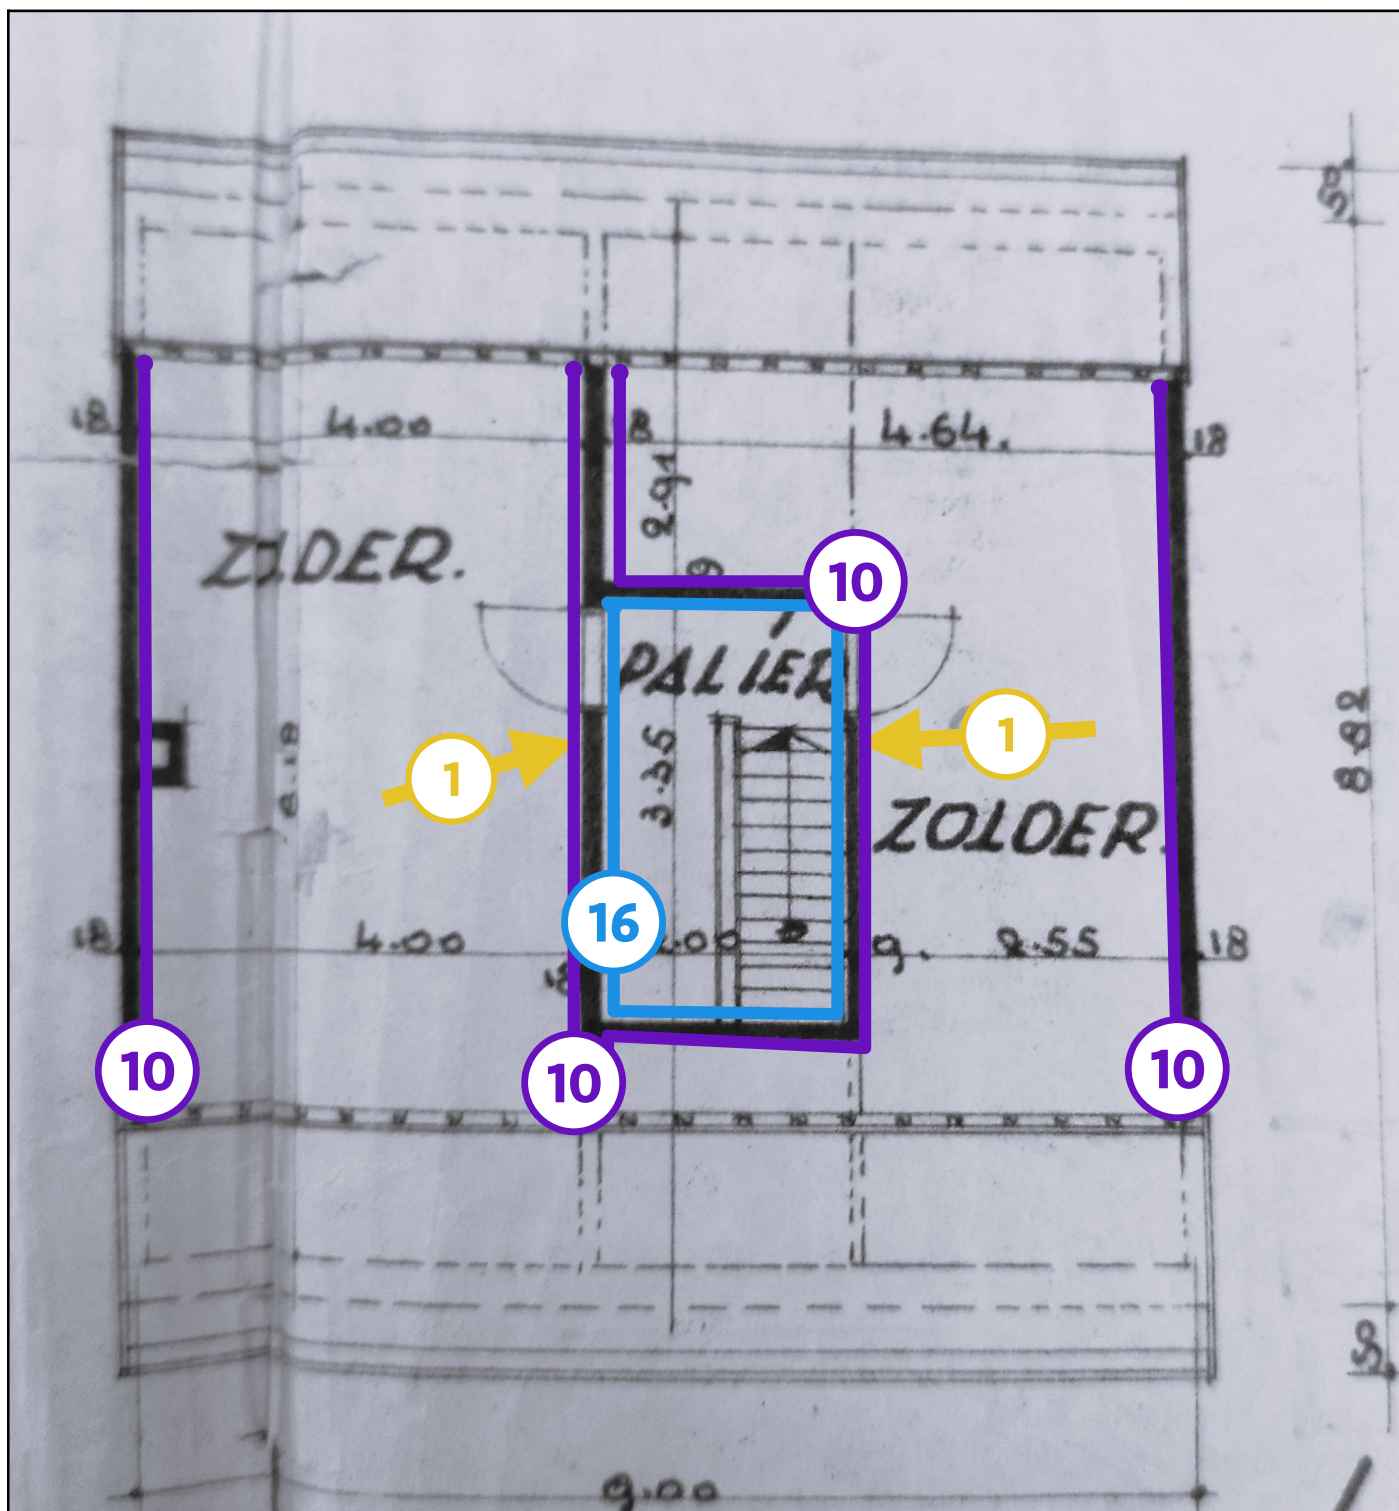
## Plan 1.10: v+2 (zolder)

Beschrijving	Type	Actie
1. bakeliet schakelaars/stopcontacten	Asbestmateriaal	Zorgvuldig beheren

10. ruimte achter valse binnenwanden woonst (zolderkamers en eetkamer glv)	Advies	-
16. muurpleister	Geen asbest	-

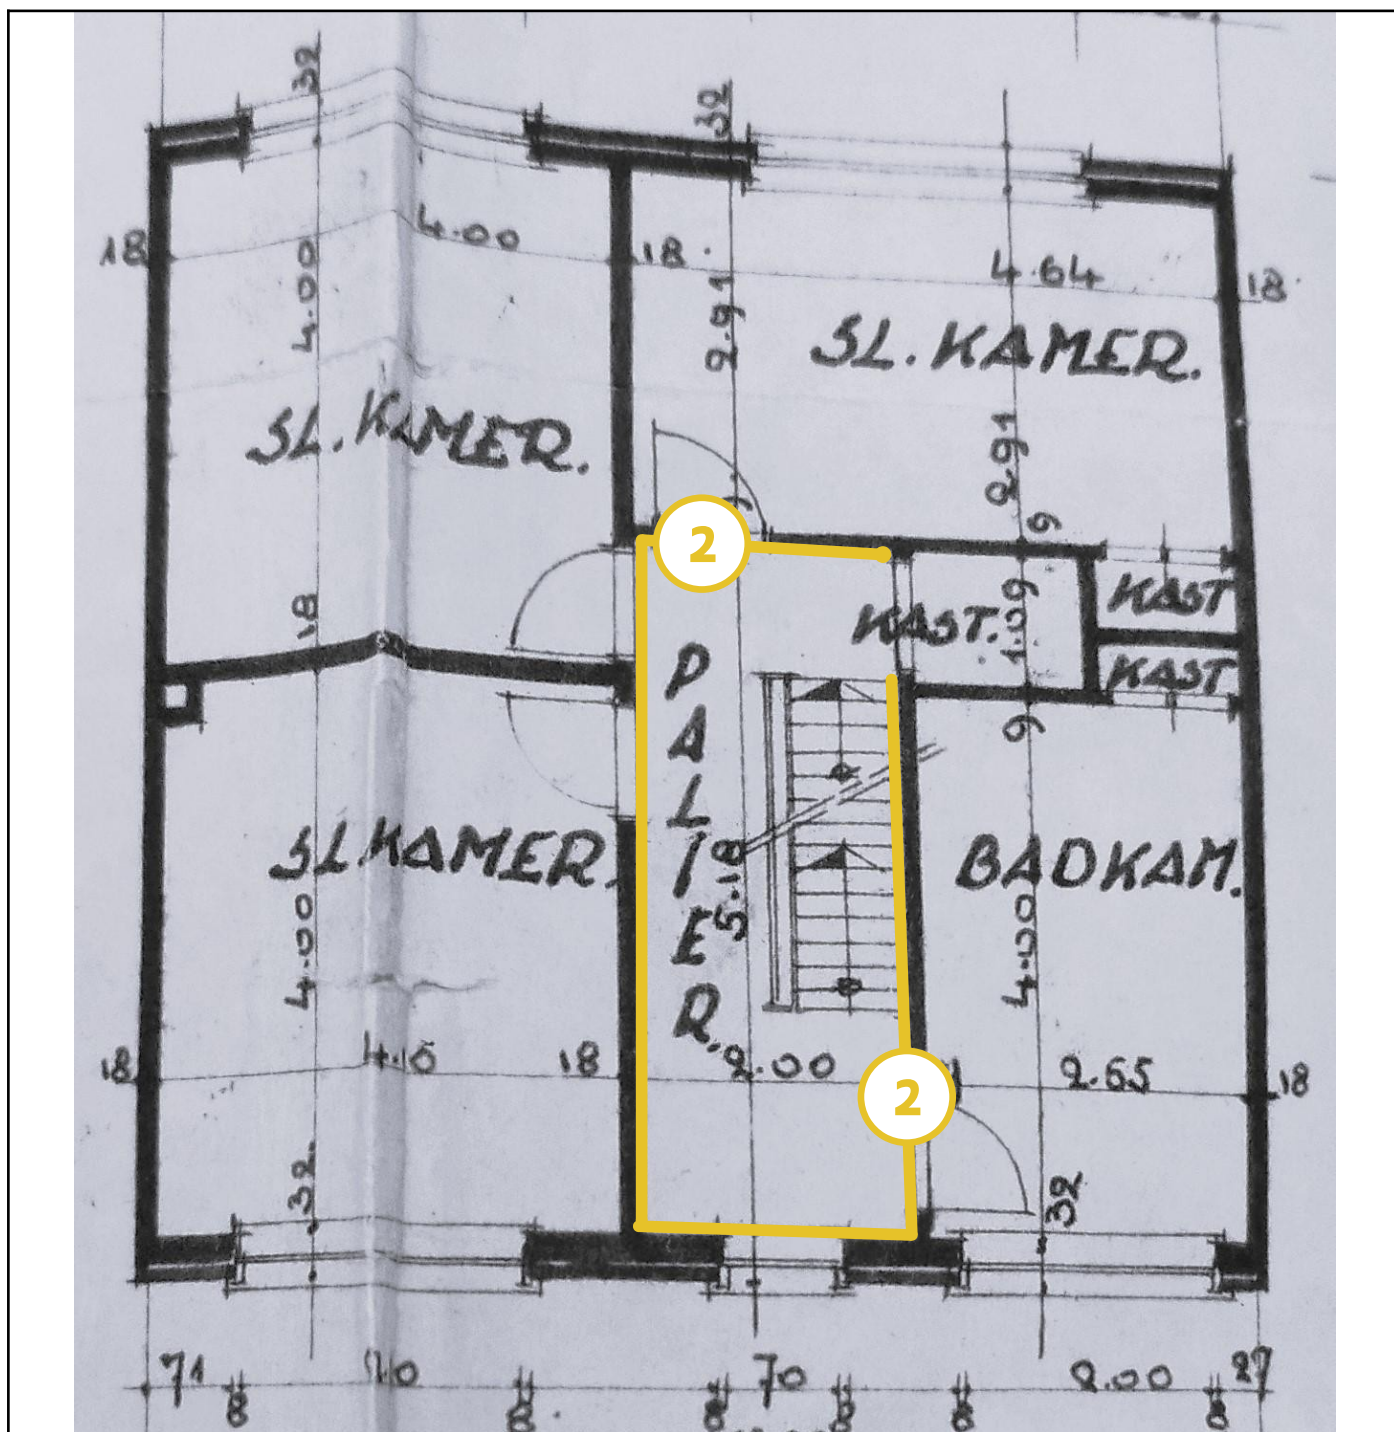
## Plan 1.13: lambrisering v+1

Beschrijving	Type	Actie
2. lambrisering woonst	Asbestmateriaal	Zorgvuldig beheren

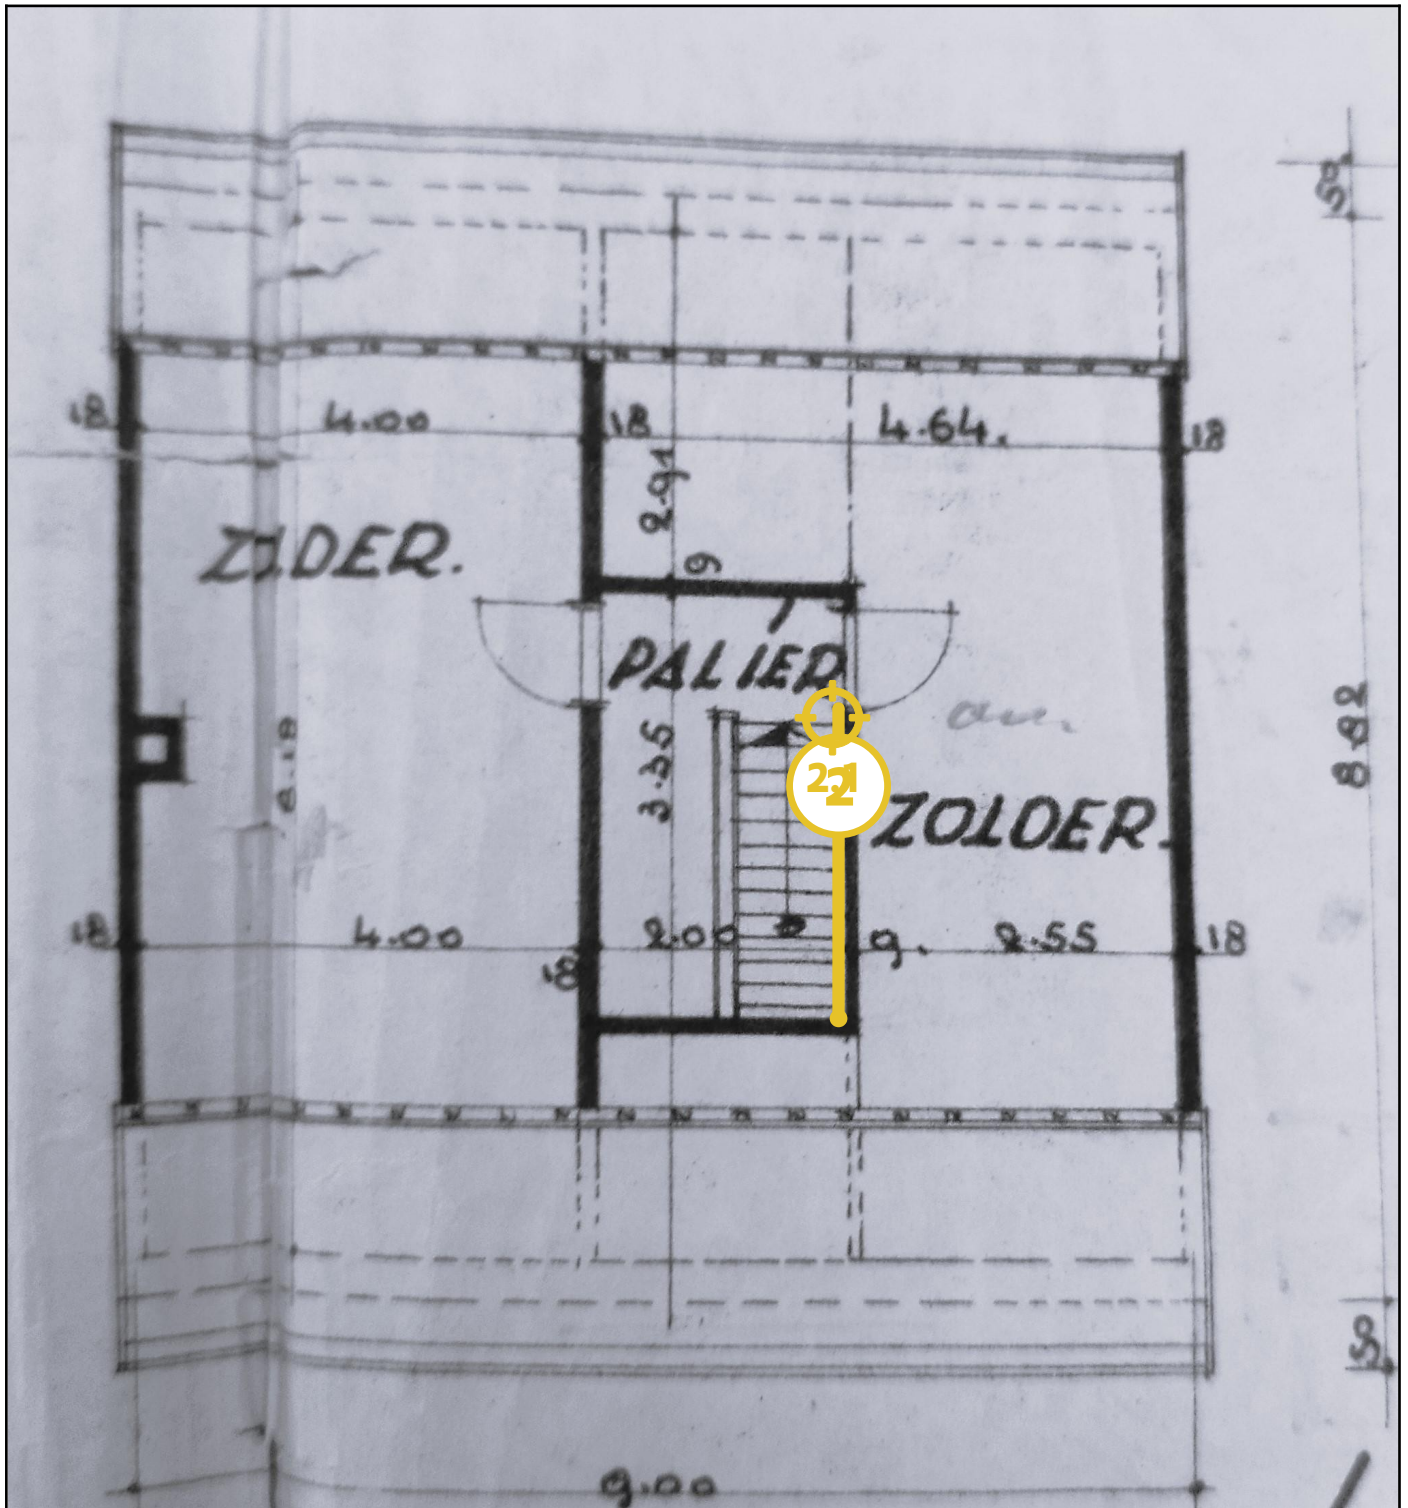
## Plan 1.14: lambrisering v+2

Beschrijving	Type	Actie
2. lambrisering woonst	Asbestmateriaal	Zorgvuldig beheren

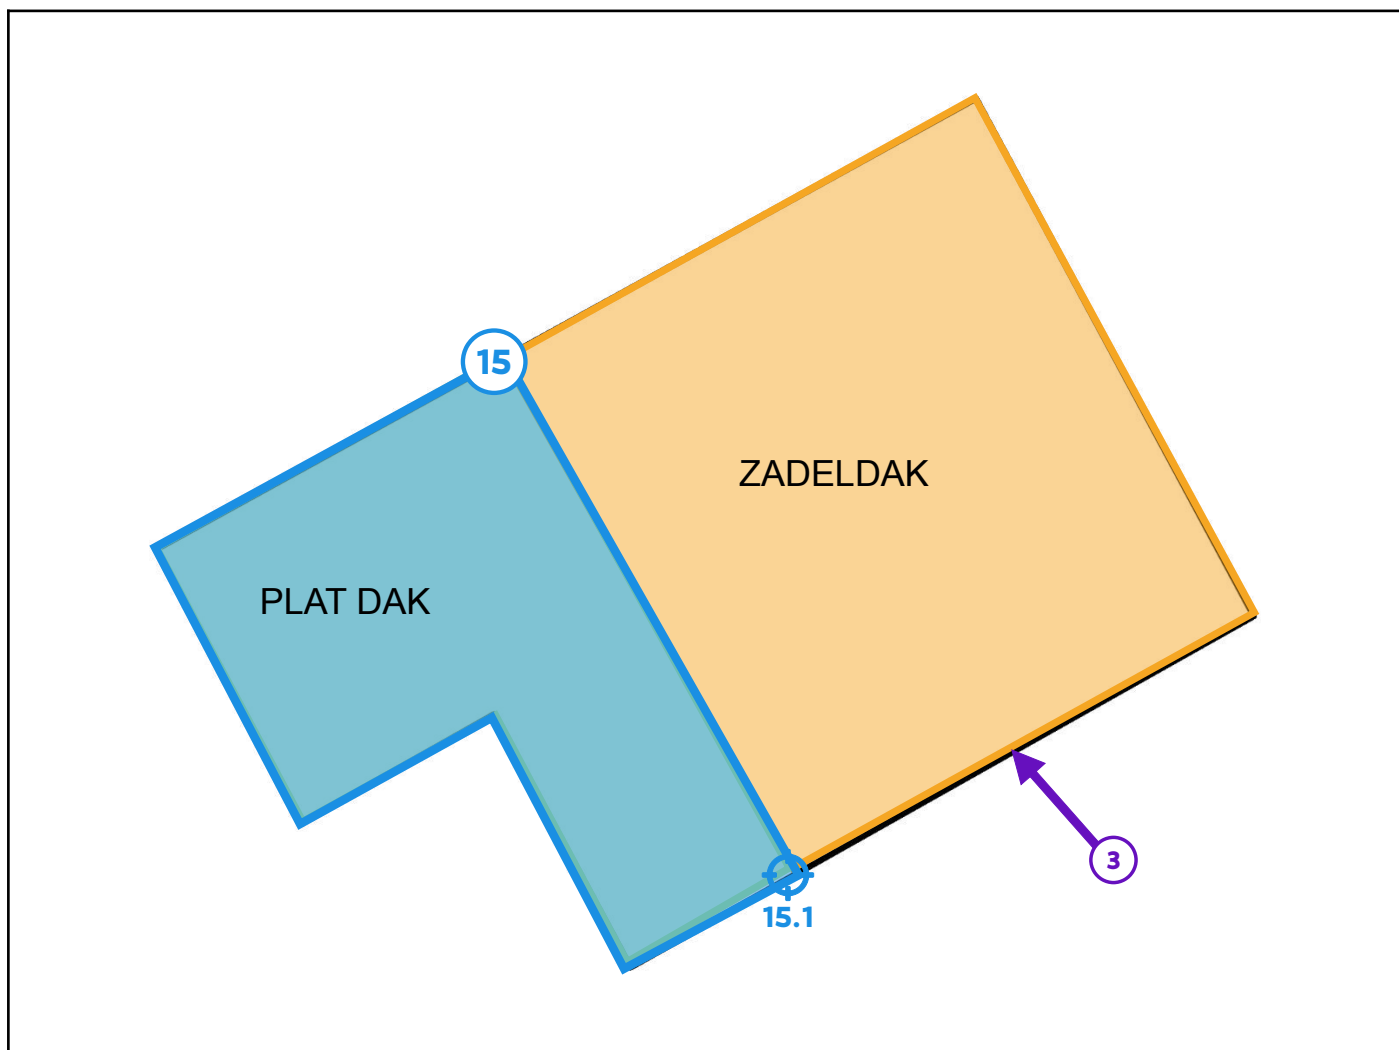
## Plan 1.16: DAKPLAN

Beschrijving	Type	Actie
3. schouw op het dak (beperkingsfiche)	Beperking	-
15. roofing plat dak woonst	Geen asbest	-
15.1 Code: S7.	Puntmonster	-

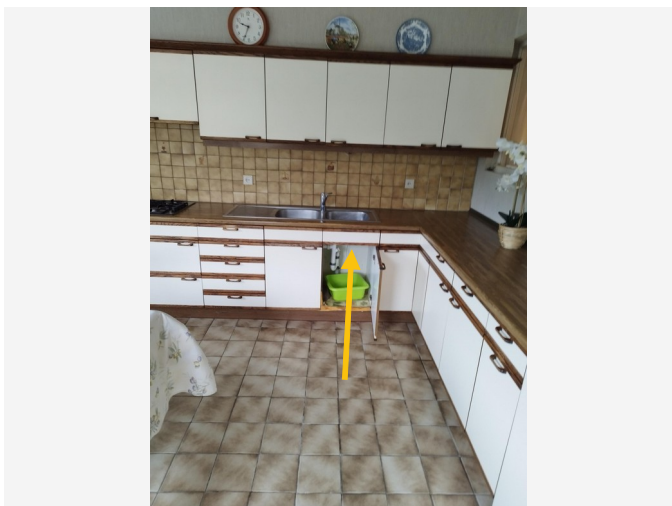
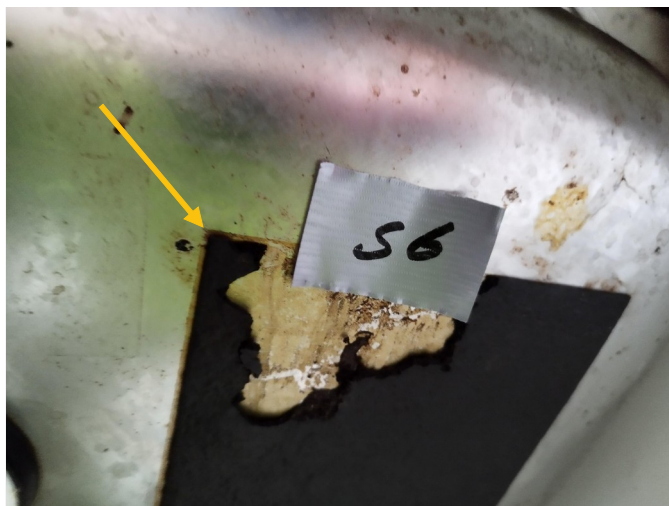
<b>Beschrijving</b>	ontdreningsplaatje spoelbak keuken
<b>Omgeving</b>	Binnen
<b>Primaire drager</b>	Sanitaire infrastructuur en uitrusting (toe- en afvoer)
<b>Bindmiddel van materiaal</b>	Bitumen (roofing, teer, asfalt)
<b>Gebondenheid op basis van bindmiddel</b>	Hecht
<b>Hoeveelheid (gewicht - aantal)</b>	<ul style="list-style-type: none"><li>• 0,10 kg - 1 stuk</li></ul>
<b>Totaal gewicht</b>	0,10 kg
<b>Identificatiemethode</b>	Een monstername door de asbestdeskundige met laboanalyse door een asbestlabo.
<b>Destructieve handeling voor identificatie</b>	Nee

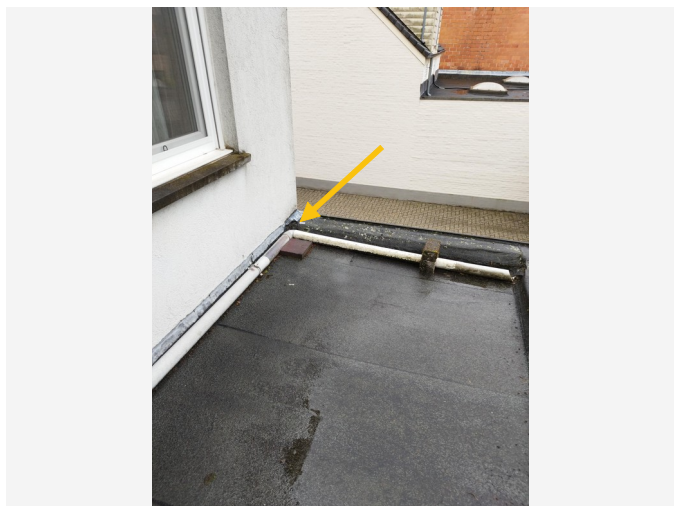
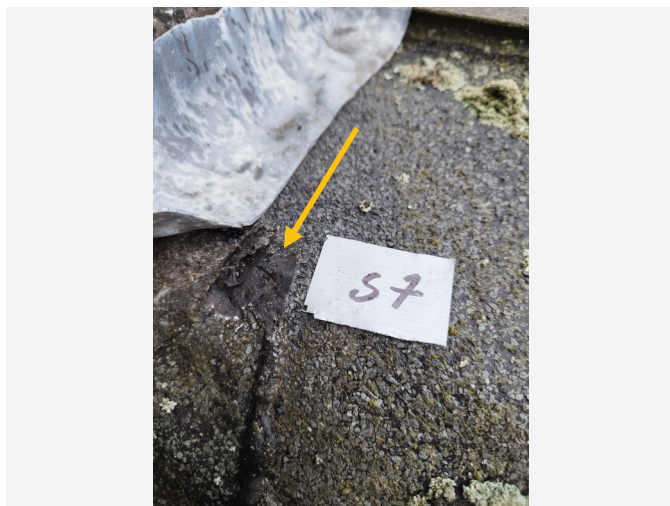
## Fiche 15: roofing plat dak woonst

Geen asbest

<b>Beschrijving</b>	roofing plat dak woonst
<b>Omgeving</b>	Buiten
<b>Primaire drager</b>	Plat dak
<b>Bindmiddel van materiaal</b>	Bitumen (roofing, teer, asfalt)
<b>Gebondenheid op basis van bindmiddel</b>	Hecht
<b>Hoeveelheid (oppervlakte - aantal)</b>	• 38,96 m <sup>2</sup> - 1 stuk
<b>Totale oppervlakte</b>	38,96 m <sup>2</sup>
<b>Identificatiemethode</b>	Een monstername door de asbestdeskundige met laboanalyse door een asbestlabo.
<b>Destructieve handeling voor identificatie</b>	Nee
<b>Opmerking</b>	Er werd een staal genomen aan een overlappend stuk roofing waardoor de waterdichtheid van de dakbedekking niet in het gedrang komt. Het is niet duidelijk of er asbestverdachte onderlagen aanwezig zijn. Extra controle/staalname aangewezen bij renovatiewerken. De vermelde oppervlaktes, diktes en volumes betreffen een bereedeneerde schatting. Er worden geen rechten verleend aan deze oppervlaktes/diktes/volumes.

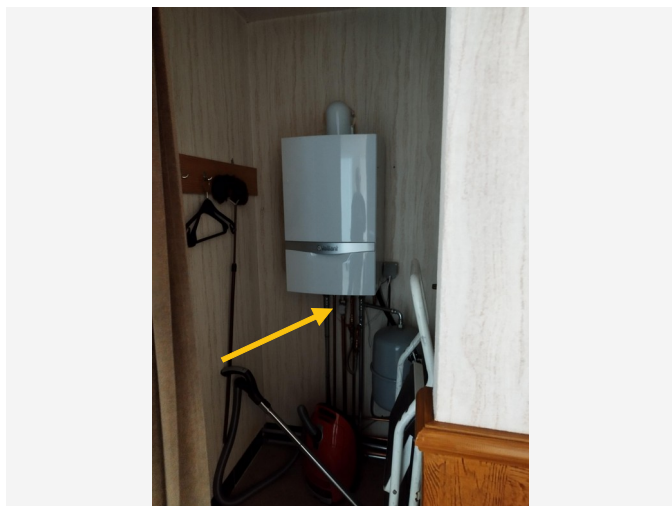
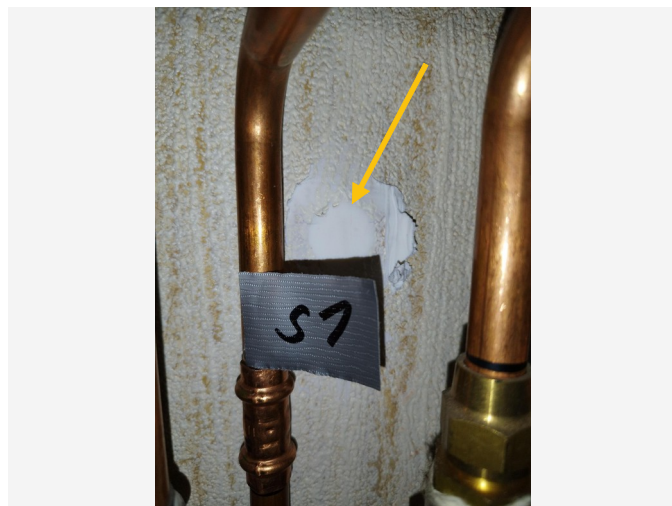
Beschrijving	muurpleister
Omgeving	Binnen
Primaire drager	Binnenwand
Bindmiddel van materiaal	Gips - kalk
Gebondenheid op basis van bindmiddel	Niet-hechtgebonden
Hoeveelheid (oppervlakte - dikte - aantal)	• 248,73 m <sup>2</sup> - 2,00 cm - 1 stuk
Totaal volume	4,975 m <sup>3</sup>
Identificatiemethode	Een monstername door de asbestdeskundige met laboanalyse door een asbestlabo.
Destructieve handeling voor identificatie	Nee
Opmerking	<p>Volgens het inspectieprotocol is een monstername van het pleisterwerk verplicht om dit te identificeren als niet-asbesthoudend.</p> <p>Locatie staalnames: individuele ruimte: slaapkamer vooraan V+1/ natte ruimte: keuken / stookplaats: traphal V+1 / traphal: gelijkvloers.</p> <p>De vermelde oppervlaktes en volumes betreffen een berekeneerde schatting. Er worden geen rechten verleend aan deze oppervlaktes/volumes. De dikte is een schatting die voorkomt uit de monsterplaatsen en is daarom niet altijd representatief.</p>

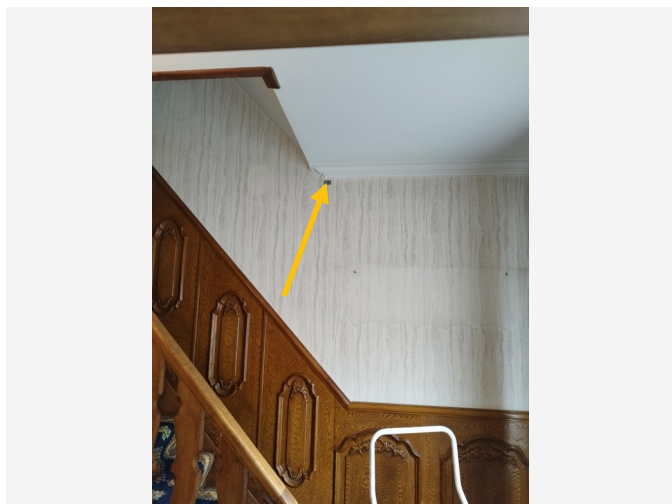
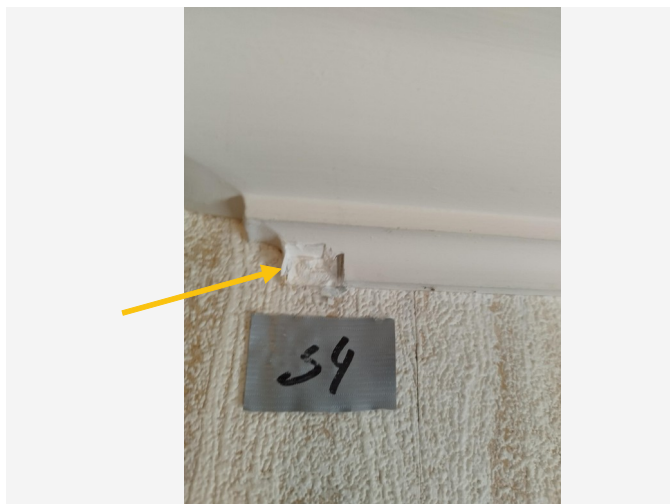
<b>Beschrijving</b>	sierlijsten type twee (inkom/traphal glv)
<b>Omgeving</b>	Binnen
<b>Primaire drager</b>	Plafond
<b>Bindmiddel van materiaal</b>	Gips - kalk
<b>Gebondenheid op basis van bindmiddel</b>	Niet-hechtgebonden
<b>Hoeveelheid (oppervlakte - dikte - aantal)</b>	• 1,10 m <sup>2</sup> - 1,49 cm - 1 stuk
<b>Totaal volume</b>	0,016 m <sup>3</sup>
<b>Identificatiemethode</b>	Een monstername door de asbestdeskundige met laboanalyse door een asbestlabo.
<b>Destructieve handeling voor identificatie</b>	Nee
<b>Opmerking</b>	De vermelde oppervlaktes en volumes betreffen een beredeneerde schatting. Er worden geen rechten verleend aan deze oppervlaktes/volumes. De dikte is een schatting die voorkomt uit de monsterplaatsen en is daarom niet altijd representatief.

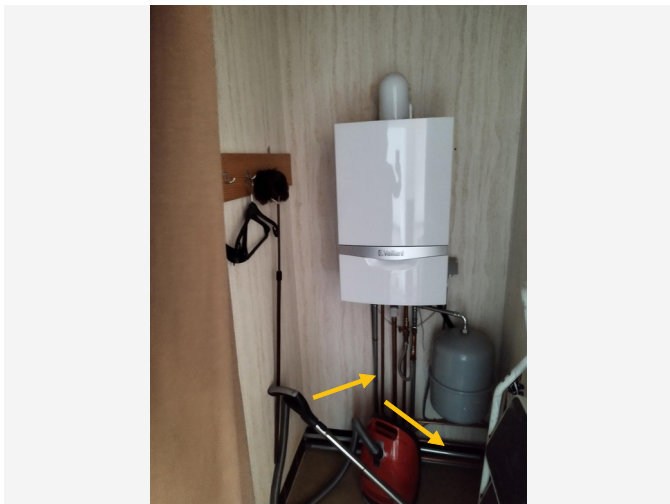
## Fiche 22: leidingisolatie (niet aanwezig)

Beschrijving	Notitie	Terug te vinden op plannen
Fiche 21: lift niet aanwezig	-	-
Fiche 22: leidingisolatie (niet aanwezig)	leidingisolatie niet aanwezig in het inspectie gebied.	-
Fiche 23: onderdak	Het dak werd gecontroleerd ( op zolder onder de pannen) . Er is geen verdacht onderdak vastgesteld .  Er is glaswol aanwezig onder de pannen.	Plan 1.15: ONDERDAK WOONST
