Asbestinventarisatetest

Poststraat 34/0201, 8660 De Panne

Attestnummer : 20230411-000468.000

Uitgegeven op : 11.04.2023

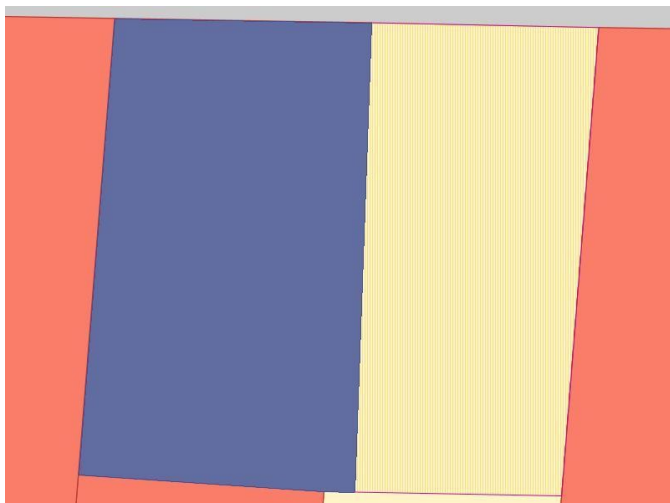
Zone 1: Hoofdgebouw

2 Asbestmaterialen

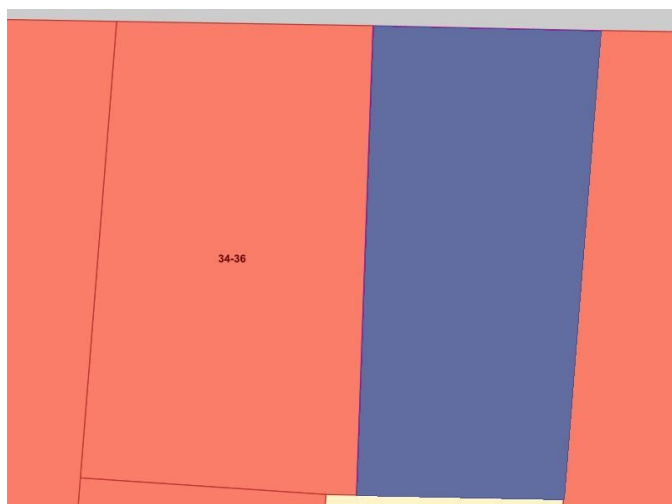
Zone 2: Verdieping

- 0 Asbestmaterialen
- 0 Beperkingen
- 0 Uitsluitingen
- 0 Roerende goederen
- 0 Puin, steenslag, (water)bodem
- 0 Adviezen
- 0 Geen asbest

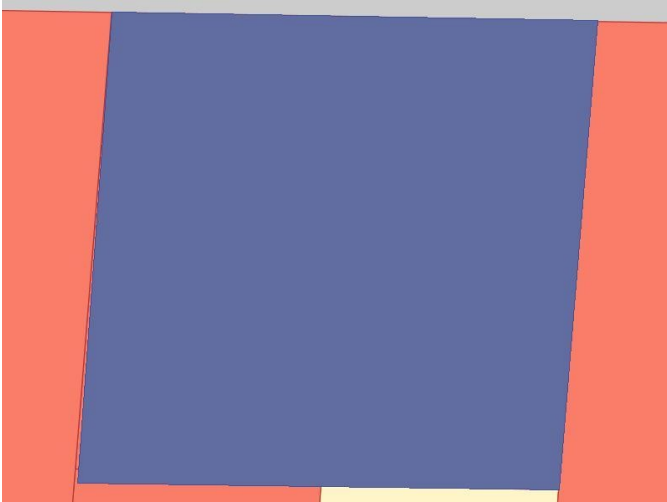
Zone 3: Appartement 0201

- 1 Asbestmateriaal**
- 0 Beperking
- 0 Uitsluiting
- 0 Roerend goed
- 0 Puin, steenslag, (water)bodem
- 5 Advies**
- 2 Geen asbest**
