Asbestinventarisatietest

Kapellensteenweg 295, 2920 Kalmthout
Gemeenschappelijke delen

Attestnummer : 20260210-000326.000

Niet-asbestveilig

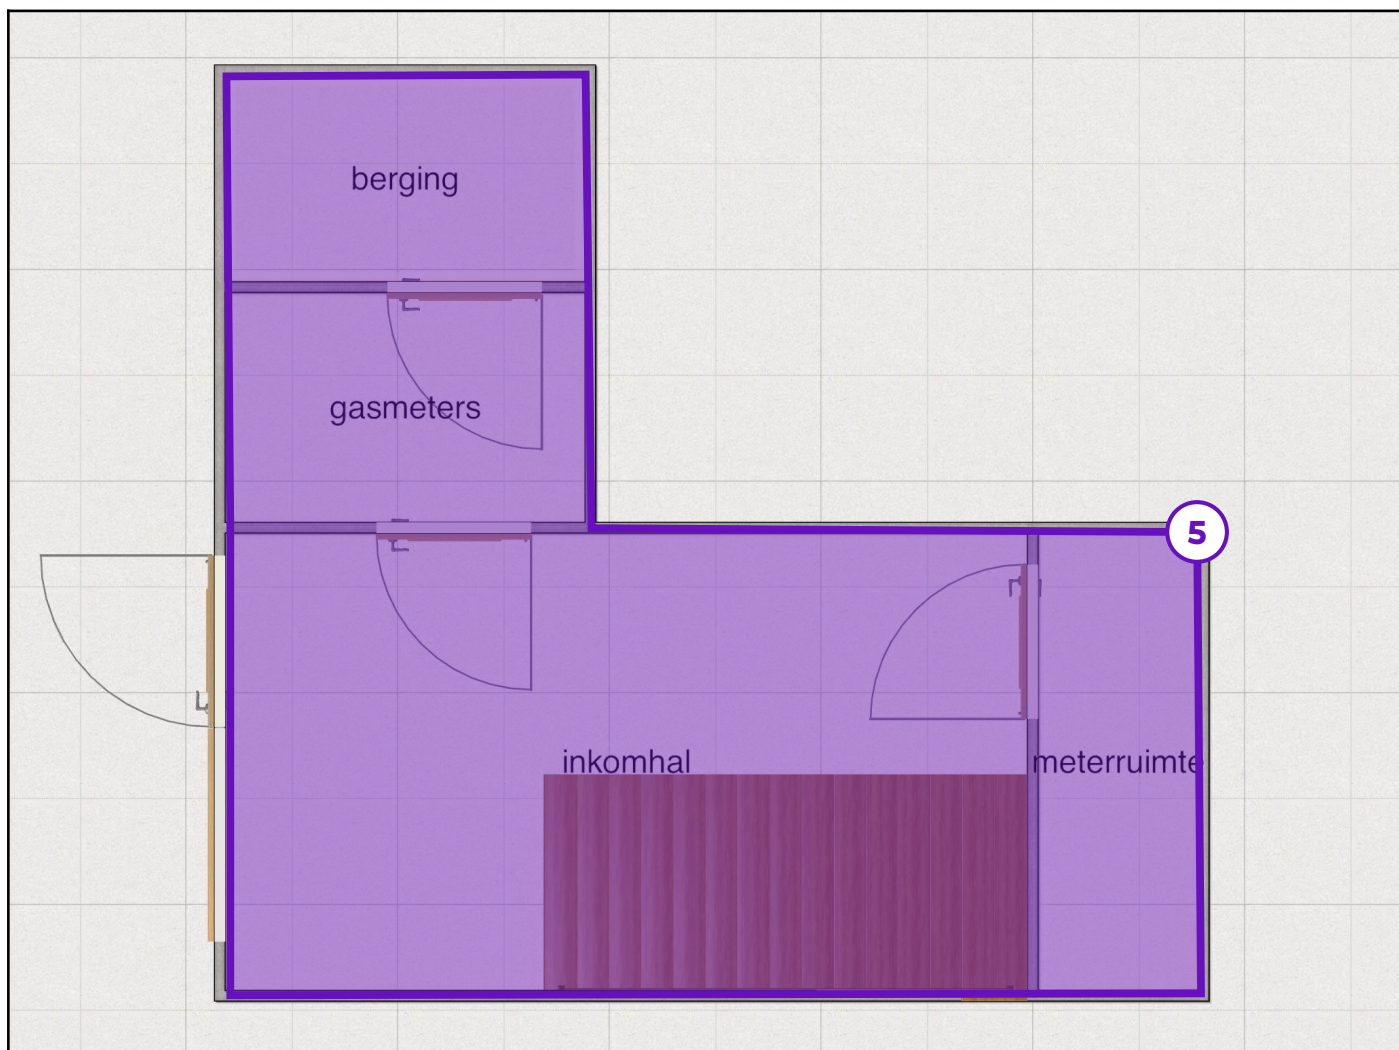
Plan 1.1: Traphal gelijkvloers

Beschrijving	Type	Actie
5. Tegelijm betegeling gelijkvloers	Advies	-

De tegelijm achter de betegeling aan de wanden en vloeren in de gemeenschappelijke ruimtes kan niet geïnspecteerd worden zonder schade toe te brengen aan de materialen. Bijgevolg valt dit buiten de opdracht. (niet-destructief onderzoek) Destructief onderzoek is nodig voor aanvang van sloop- of renovatiewerken om de aanwezigheid van mogelijke asbesthoudende tegelijm uit te sluiten.

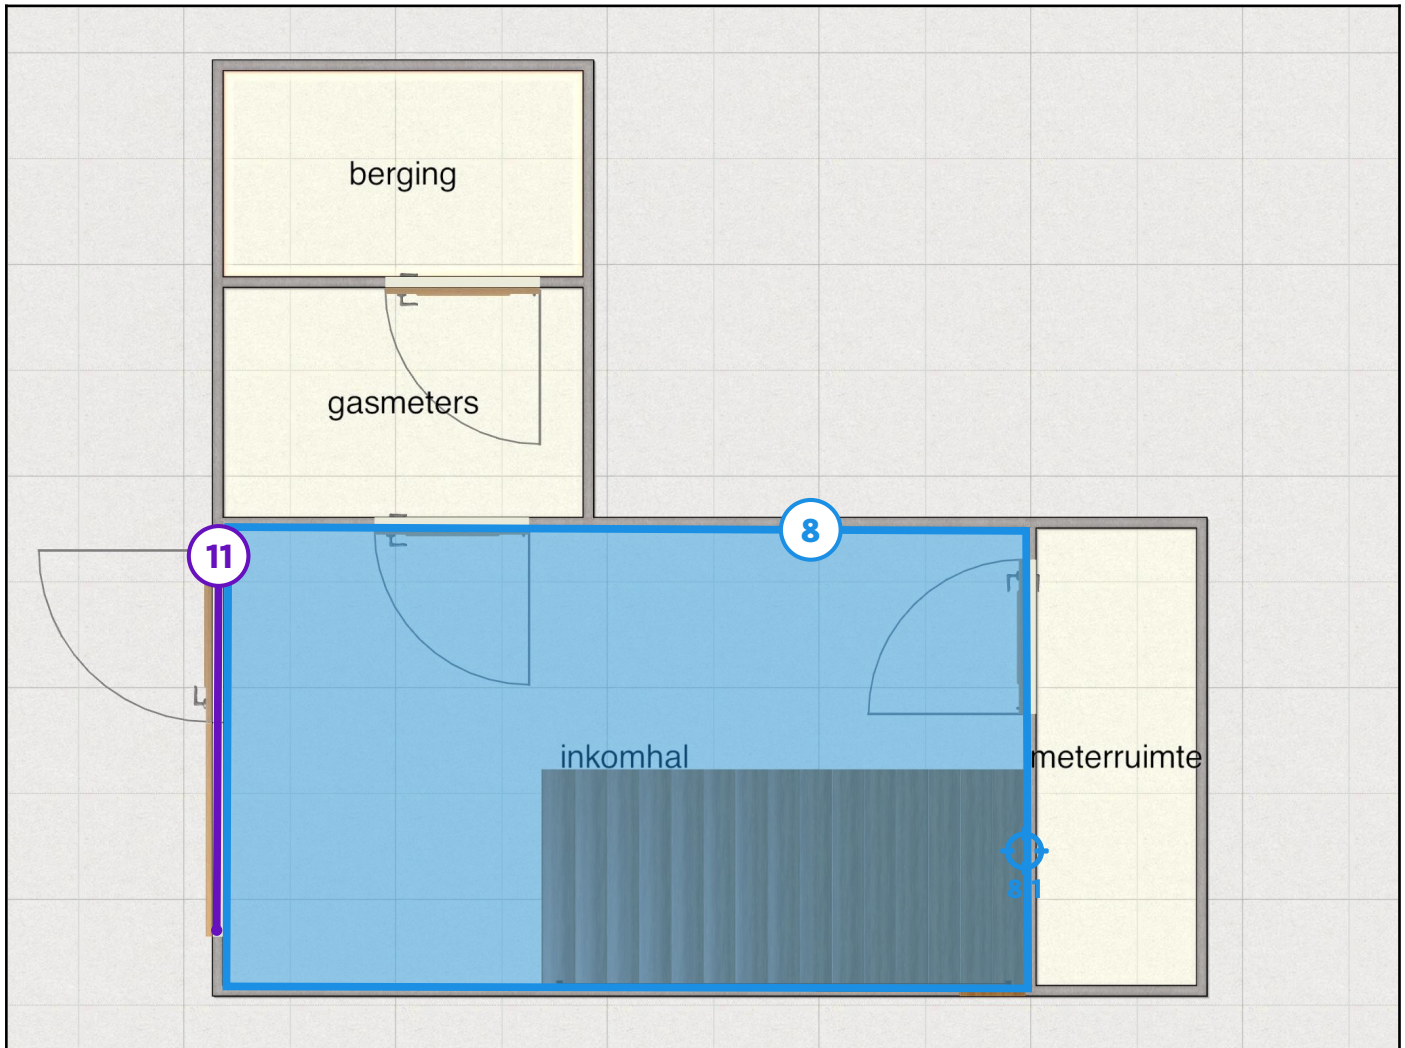
Plan 1.2: Traphal gelijkvloers pleisterwerk

Beschrijving	Type	Actie
8. Pleisterwerk gemeenschappelijke traphal	Geen asbest	-
8.1 Code: MM01	Mengmonster	-
11. Afdichting buitenschrijnwerk (siliconen)	Overige ruimte of materiaal	-

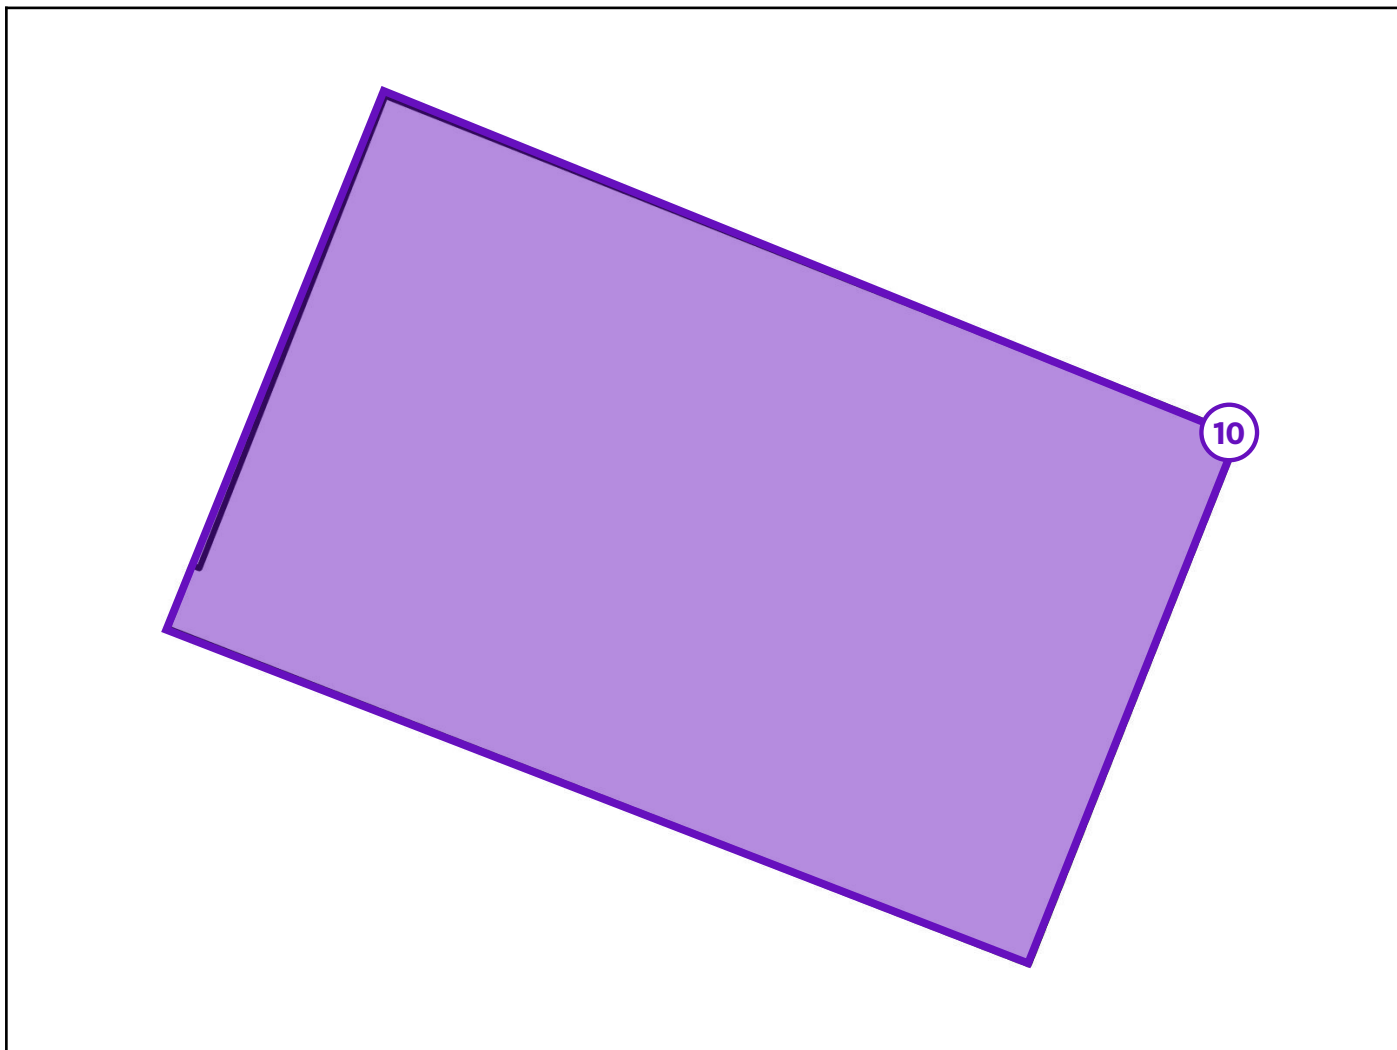
Plan 1.8: Onderdak appartementsgebouw

Beschrijving	Type	Actie
10. Onderdak	Overige ruimte of materiaal	-

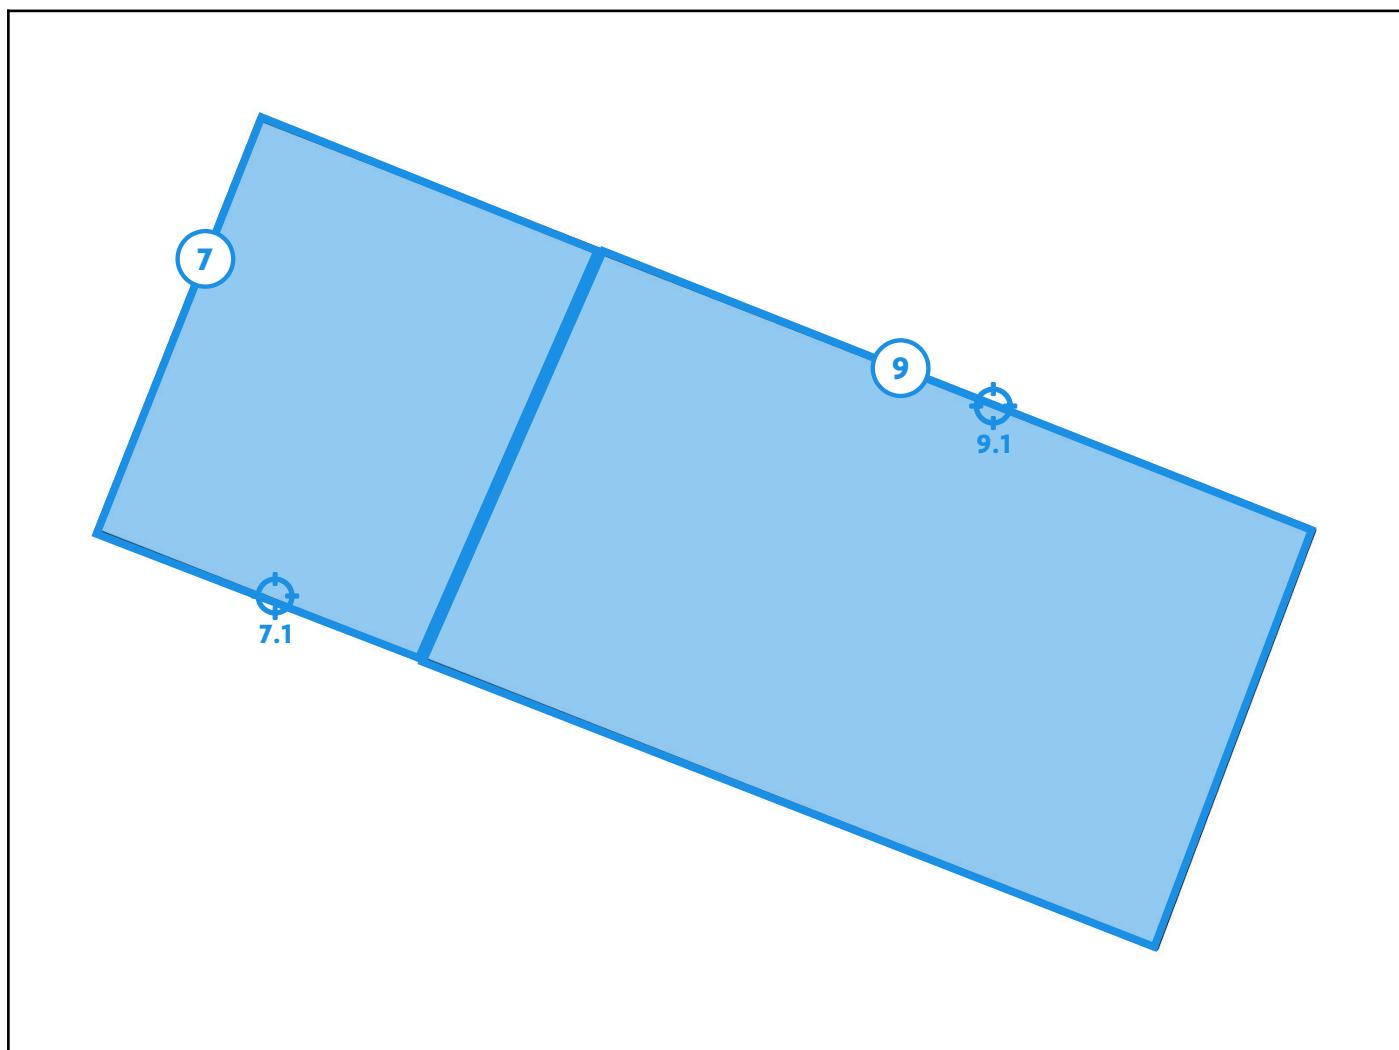
Plan 2.2: Dak bijgebouw

Beschrijving	Type	Actie
7. Roofing plat dak bijgebouw achteraan (voorste deel)	Geen asbest	-
7.1 Code: MM02	Puntmonster	-
9. Roofing plat dak bijgebouw achteraan (achterste deel)	Geen asbest	-
9.1 Code: MM03	Puntmonster	-

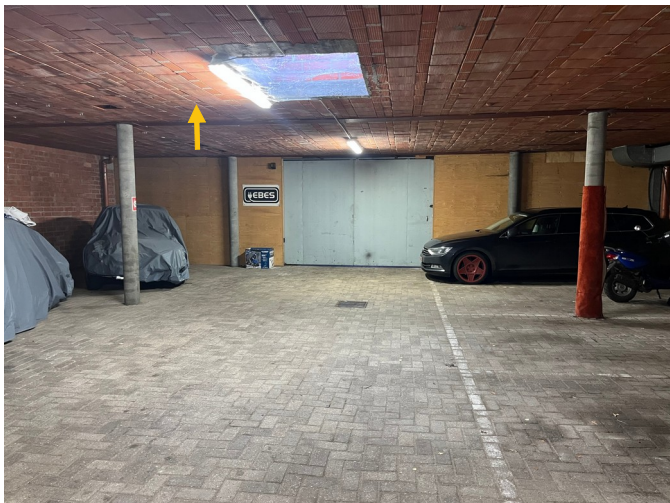
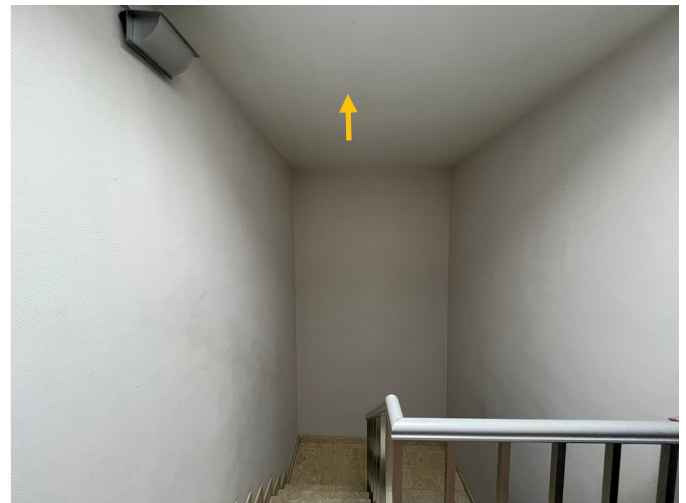
Beschrijving	Notitie	Terug te vinden op plannen
Fiche 10: Onderdak	Het onderdak van beide gebouwen is na inspectie asbestveilig bevonden. De dakstructuur is voorzien van betonnen welfsels. In het appartementsgebouw is een pleisterlaag aangewerkt. Pleisterwerk is mee opgenomen in de desbetreffende fiche.	Plan 1.8: Onderdak appartementsgebouw
Fiche 11: Afdichting buitenschrijnwerk (siliconen)	De afdichting aan het buitenschrijnwerk is na inspectie asbestveilig bevonden. Deze is voorzien uit niet asbestverdachte flexibele siliconen.	Plan 1.2: Traphal gelijkvloers pleisterwerk
