Asbestinventarisatetest

Vrijheid 83, 2370 Arendonk

Attestnummer : 20260612-000128.000

Asbestveilig (maar niet asbestvrij)

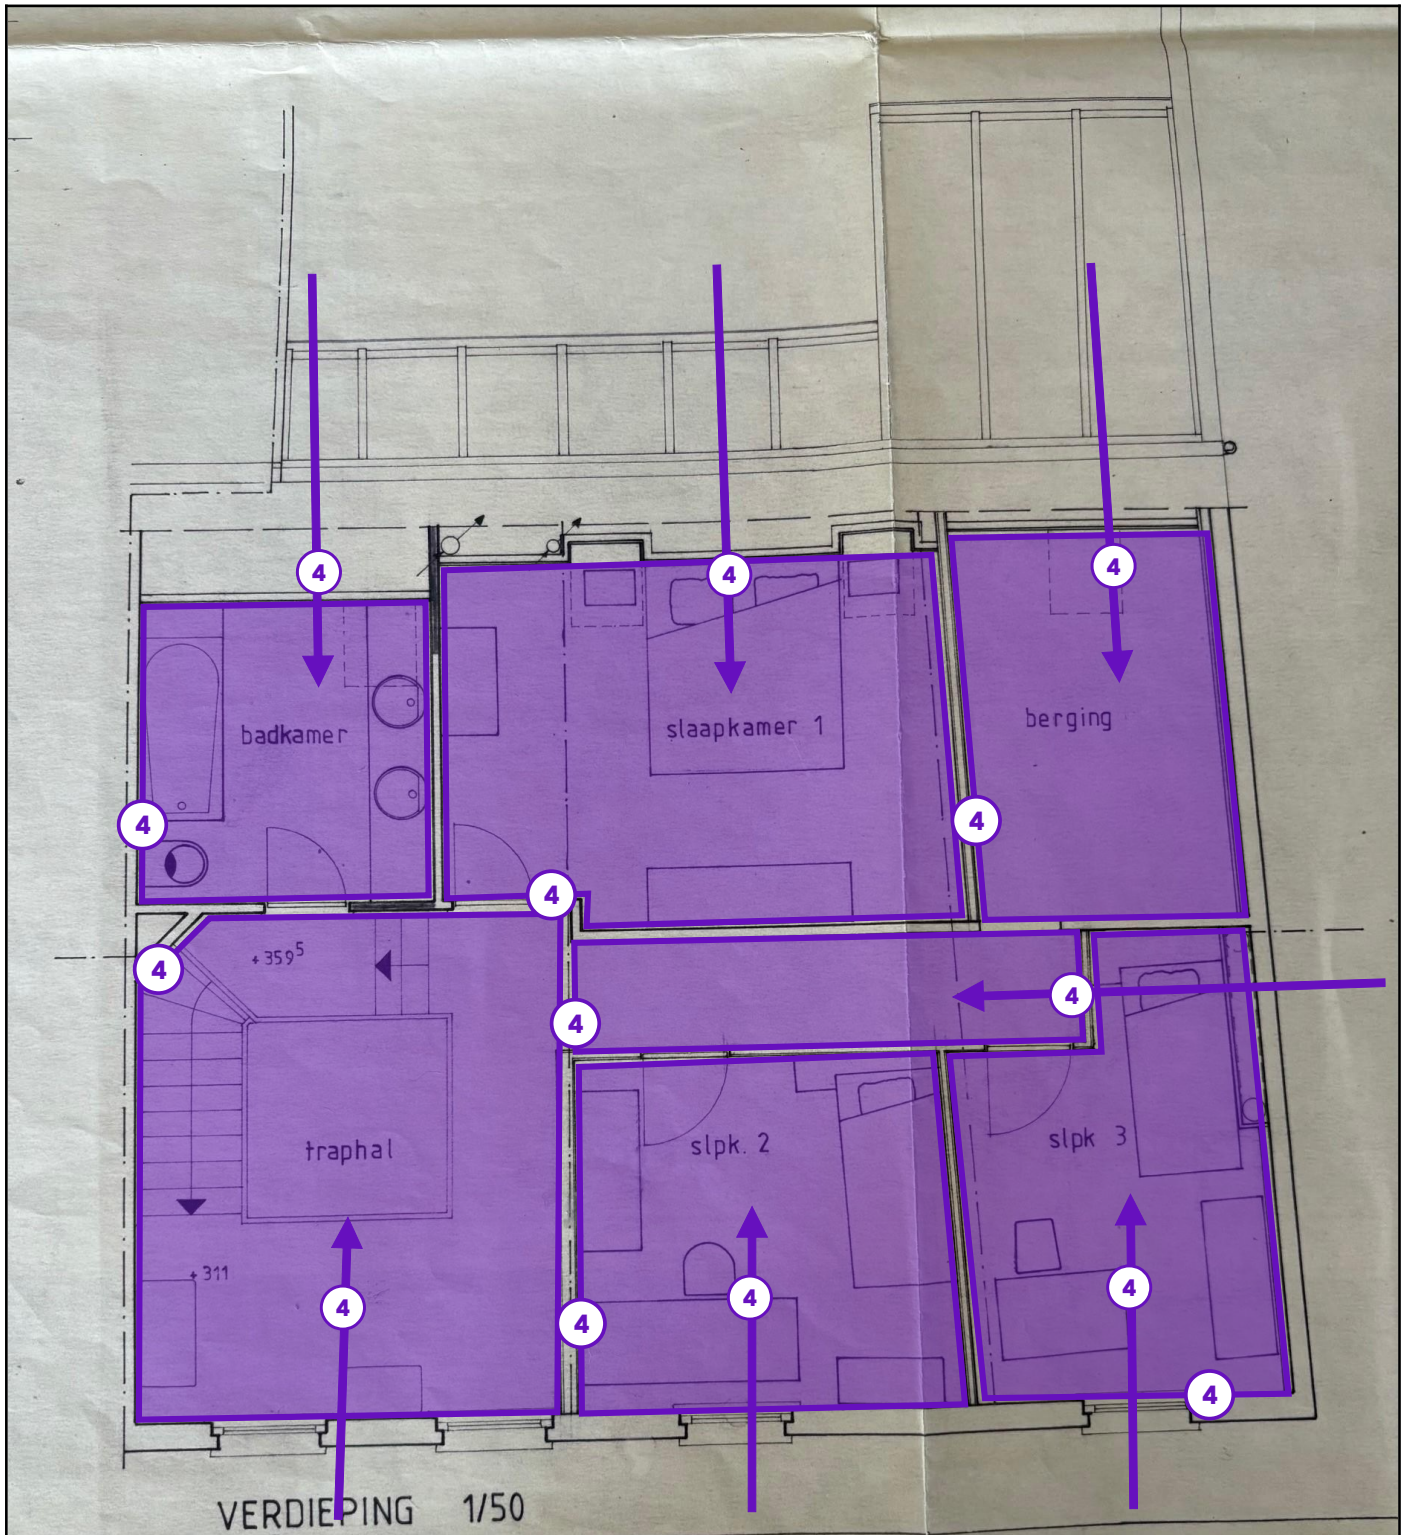
Plan 1.3: 1ste verdieping plan

| 4. Valse plafonds uit niet asbestverdachte materialen | Advies | - |

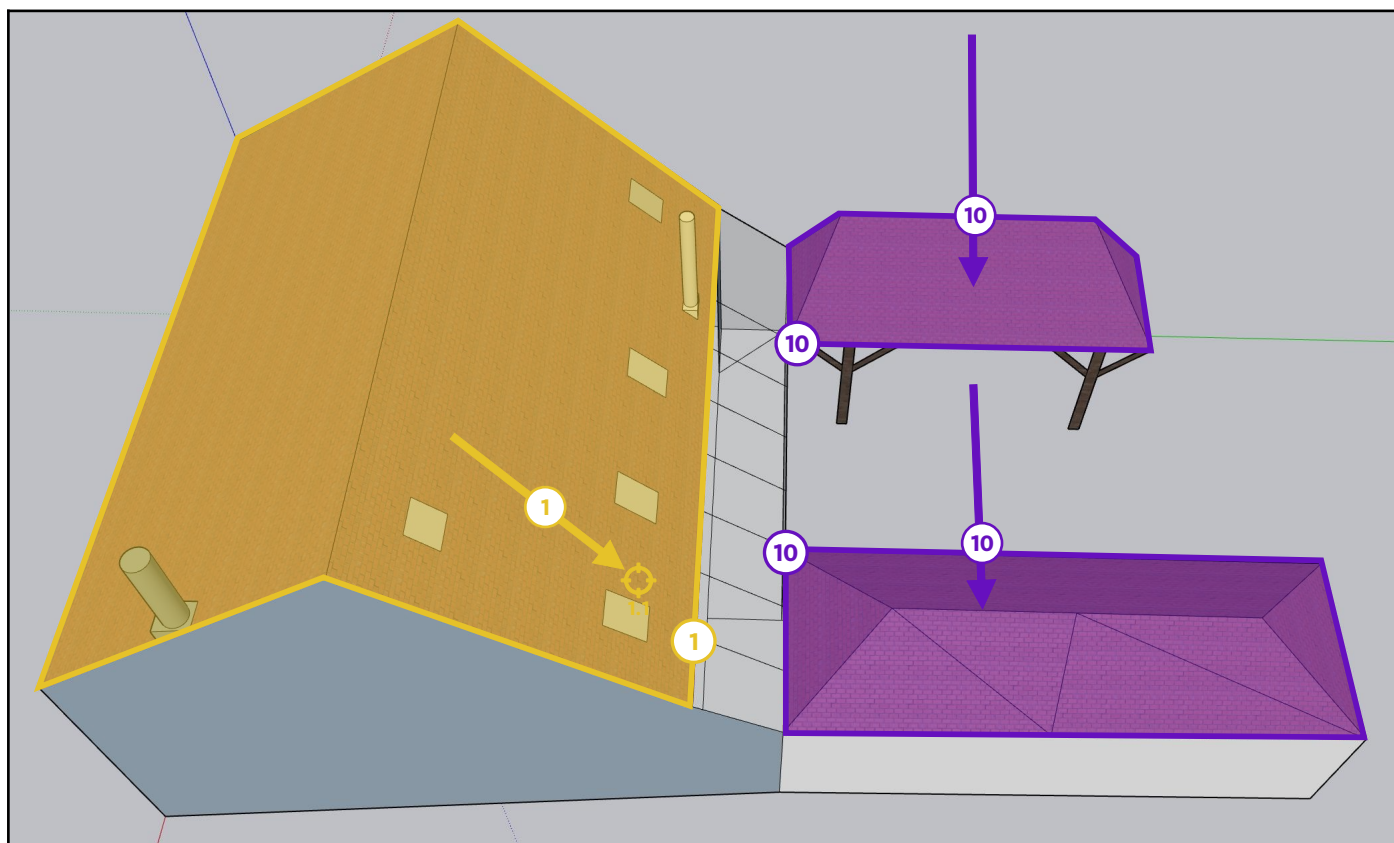
Plan 1.4: dakplan

| Beschrijving | Type | Actie |
|--|---|---|
| 10. Dakbedekking serre en afdak in dakpannen (niet verdacht) | Overige ruimte of materiaal | - |
