# Asbestinventarisatetest

Weggevoerdenstraat 157, 3012 Leuven

Attestnummer : 20251121-000018.000

## Niet-asbestveilig

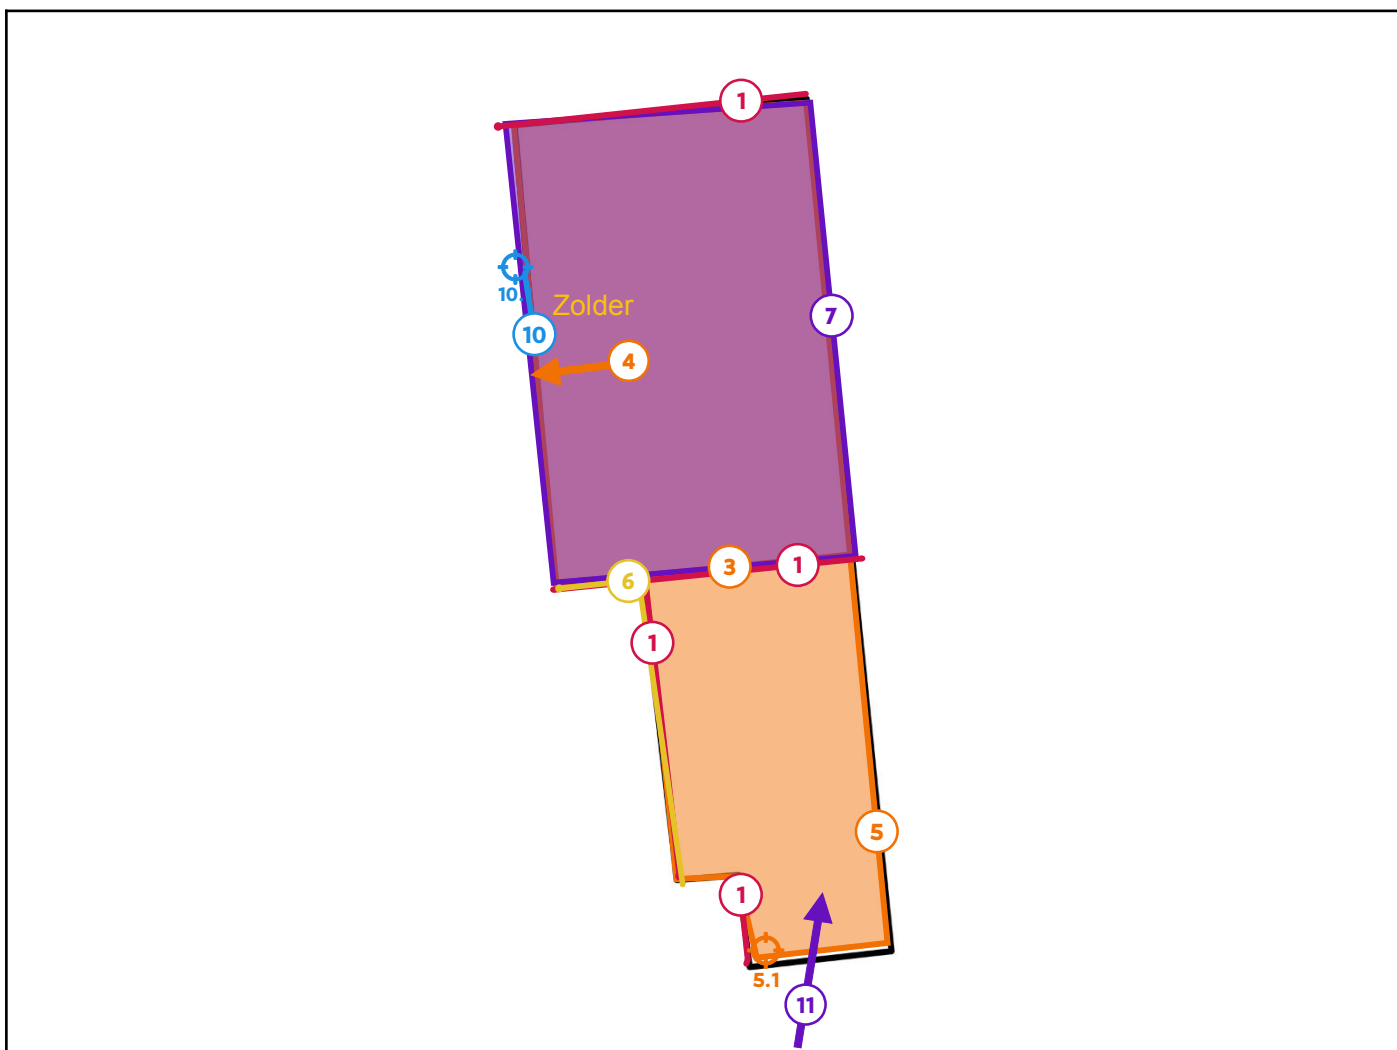
## Plan 1.1: Hoofdgebouw plan daken

Beschrijving	Type	Actie
1. Mos/sediment in de dakgoot	Asbestmateriaal	Dringend verwijderen
3. Dak bestaande uit leien	Asbestmateriaal	Verwijderen
4. Bakeliet schakelaars/stopcontacten	Asbestmateriaal	Verwijderen
5. Dak bestaande uit golfplaten	Asbestmateriaal	Verwijderen
5.1 Code: 10175	Puntmonster	-
6. Vensterbank buiten	Asbestmateriaal	Zorgvuldig beheren
7. Onderdak	Beperking	-

10. Kit aan het zolderraam	Geen asbest	-
10.1 Code: 10173	Puntmonster	-
11. CV-ketel (niet verdacht)	Overige ruimte of materiaal	-

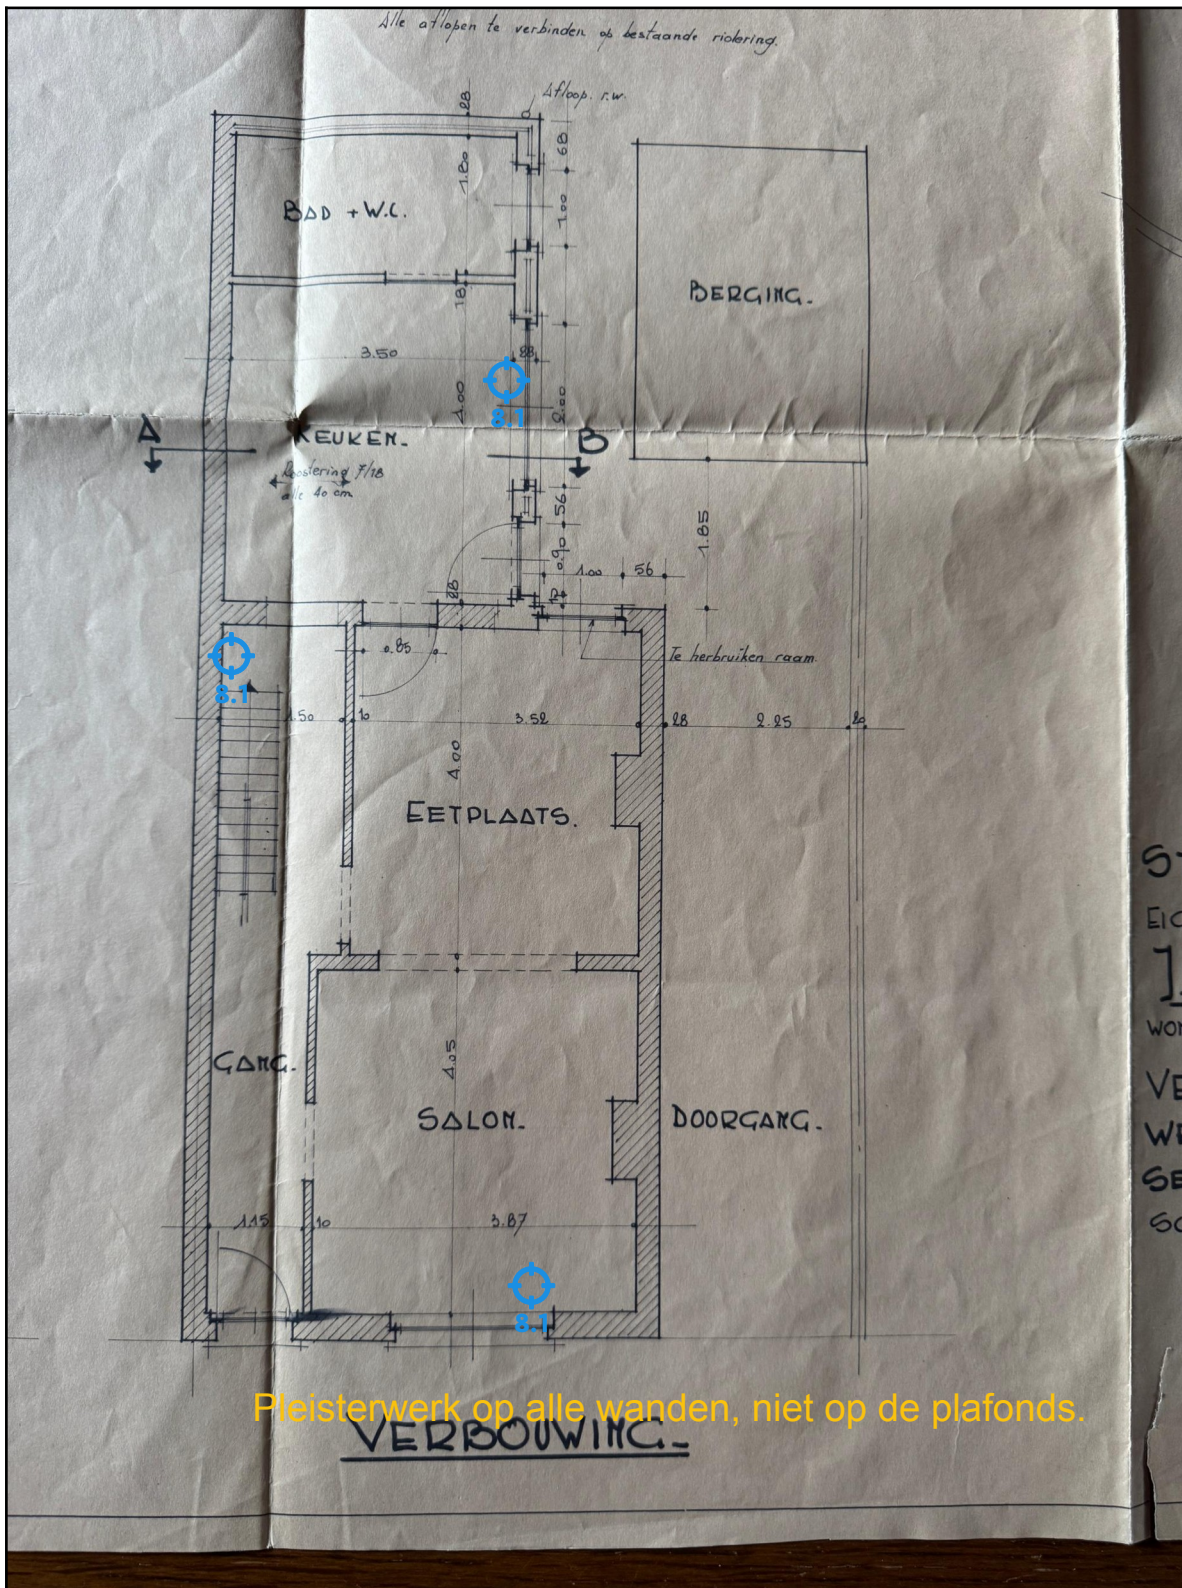
## Plan 1.2: Plan gelijkvloers

Pleisterwerk op alle wanden, niet op de plafonds.

8. Pleisterwerk wanden	Geen asbest	-
8.1 Code: 10172	Mengmonster	-

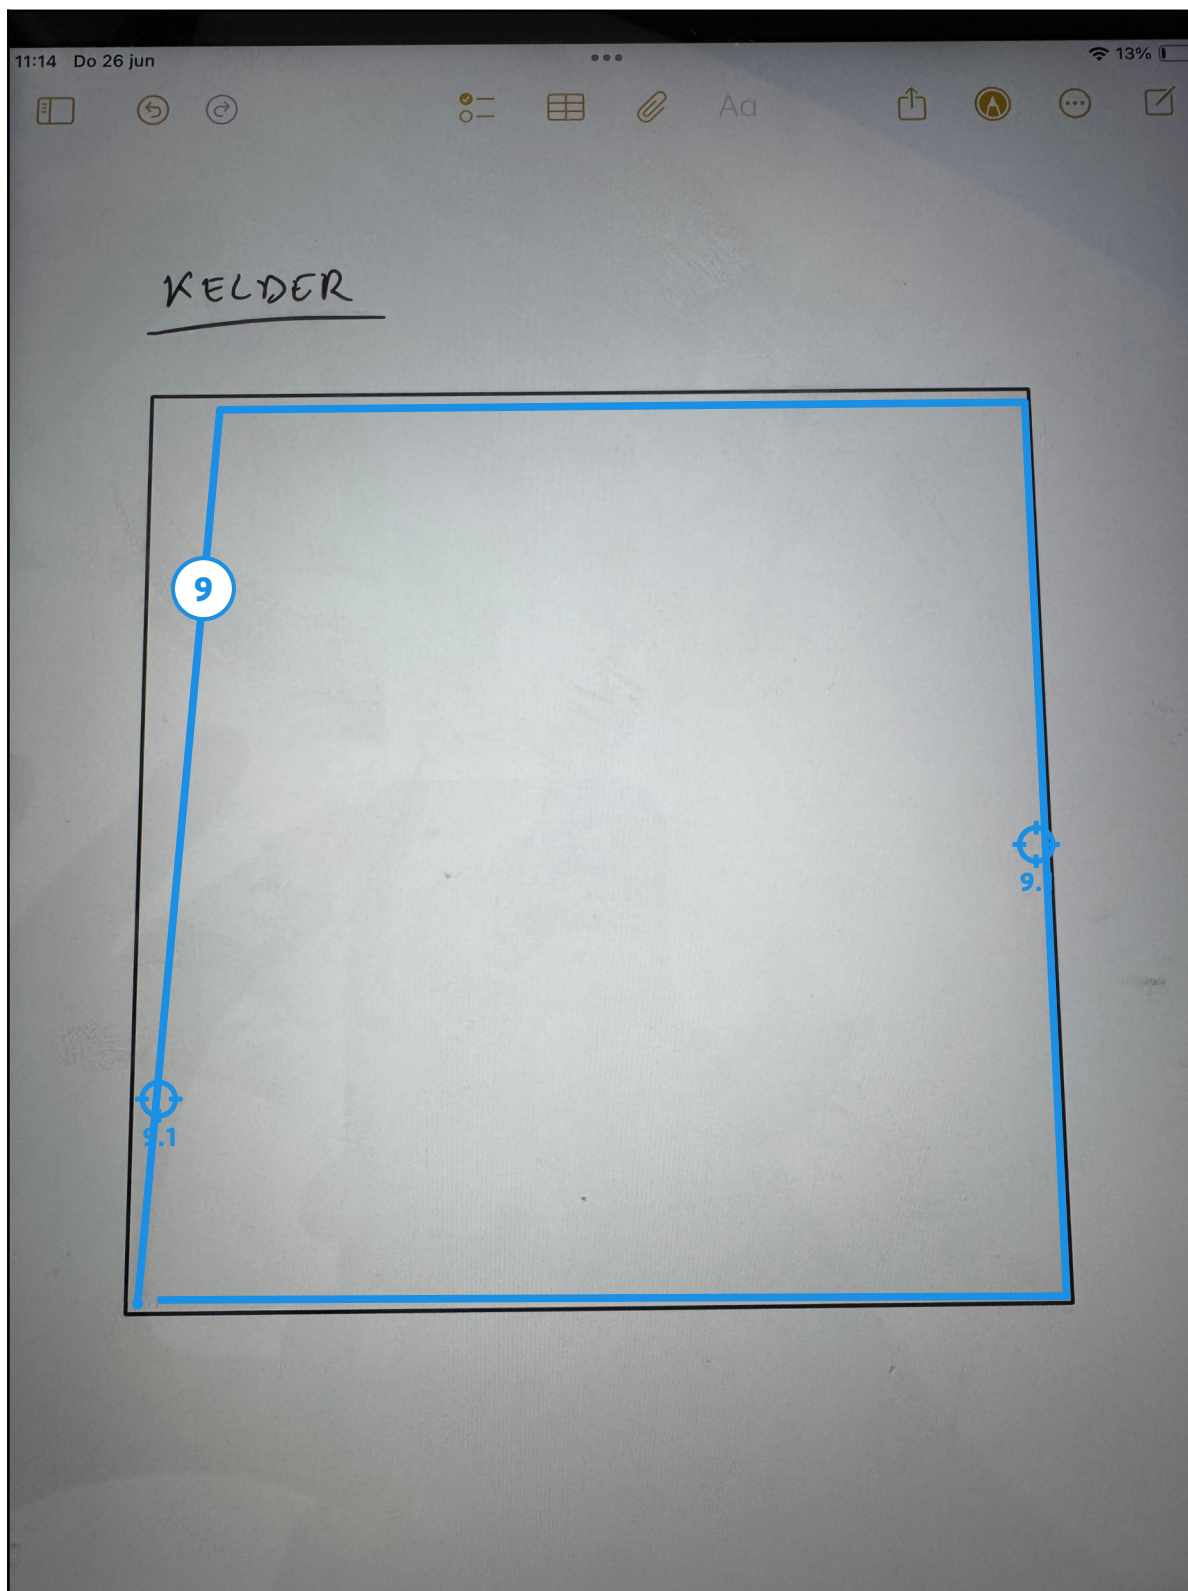
# Plan 1.5: Plan kelder

9. Cementen smeerlaag kelder	Geen asbest	-
9.1 Code: 10174	Mengmonster	-

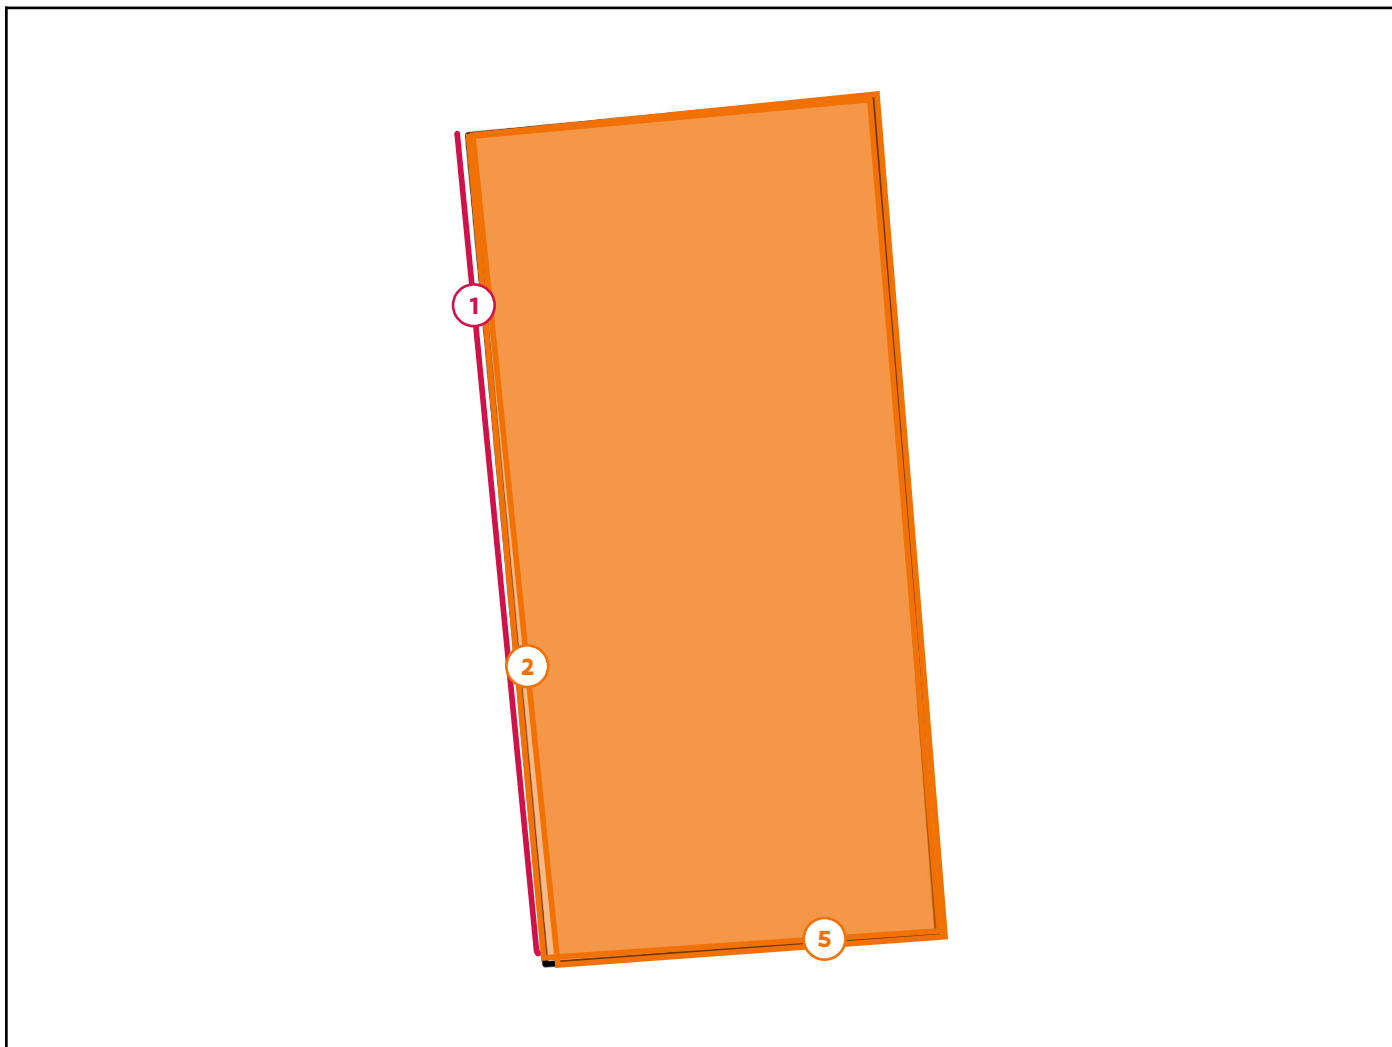
## Plan 2.1: Garage plan

Beschrijving	Type	Actie
1. Mos/sediment in de dakgoot	Asbestmateriaal	Dringend verwijderen
2. Onderdak type Menuiserite	Asbestmateriaal	Verwijderen
5. Dak bestaande uit golfplaten	Asbestmateriaal	Verwijderen

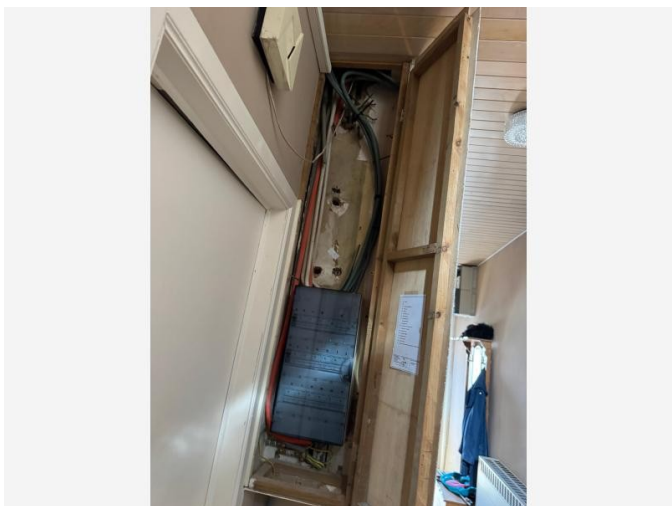
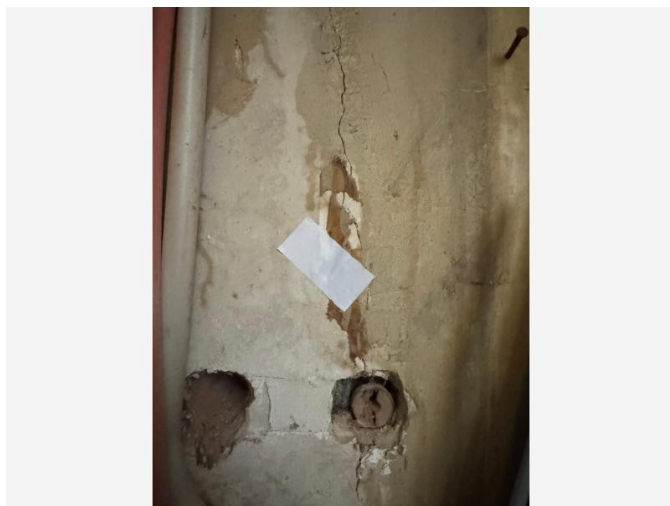
<b>Beschrijving</b>	Pleisterwerk wanden
<b>Omgeving</b>	Binnen
<b>Primaire drager</b>	Binnenwand
<b>Bindmiddel van materiaal</b>	Gips - kalk
<b>Gebondenheid op basis van bindmiddel</b>	Niet-hechtgebonden
<b>Hoeveelheid (oppervlakte - dikte - aantal)</b>	• 300,00 m <sup>2</sup> - 1,00 cm - 1 stuk
<b>Totaal volume</b>	3,00 m <sup>3</sup>
<b>Identificatiemethode</b>	Een monstername door de asbestdeskundige met laboanalyse door een asbestlabo.
<b>Destructieve handeling voor identificatie</b>	Nee
<b>Opmerking</b>	De hoeveelheid is een zo nauwkeurig mogelijke opmeting. Hieraan kunnen evenwel geen rechten worden ontleend. Waar mogelijk, wordt staalname uitgevoerd conform het inspectieprotocol: in een droge ruimte zoals een slaapkamer, in een natte ruimte zoals een keuken of badkamer, in een traphal en in een stookruimte.
