Asbestinventarisatetest

de Kerchove d'Exaerdestraat 2, 1820 Steenokkerzeel

Attestnummer : 20240526-000089.000

Uitgegeven op : 26.05.2024

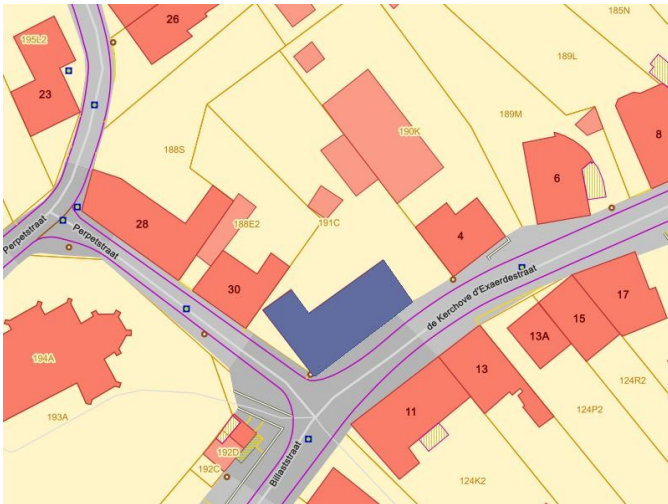
Zone 1: Hoofdgebouw

- 1 Asbestmateriaal**
- 0 Beperking
- 0 Uitsluiting
- 0 Roerend goed
- 0 Puin, steenslag, (water)bodem
- 0 Advies
- 2 Geen asbest**

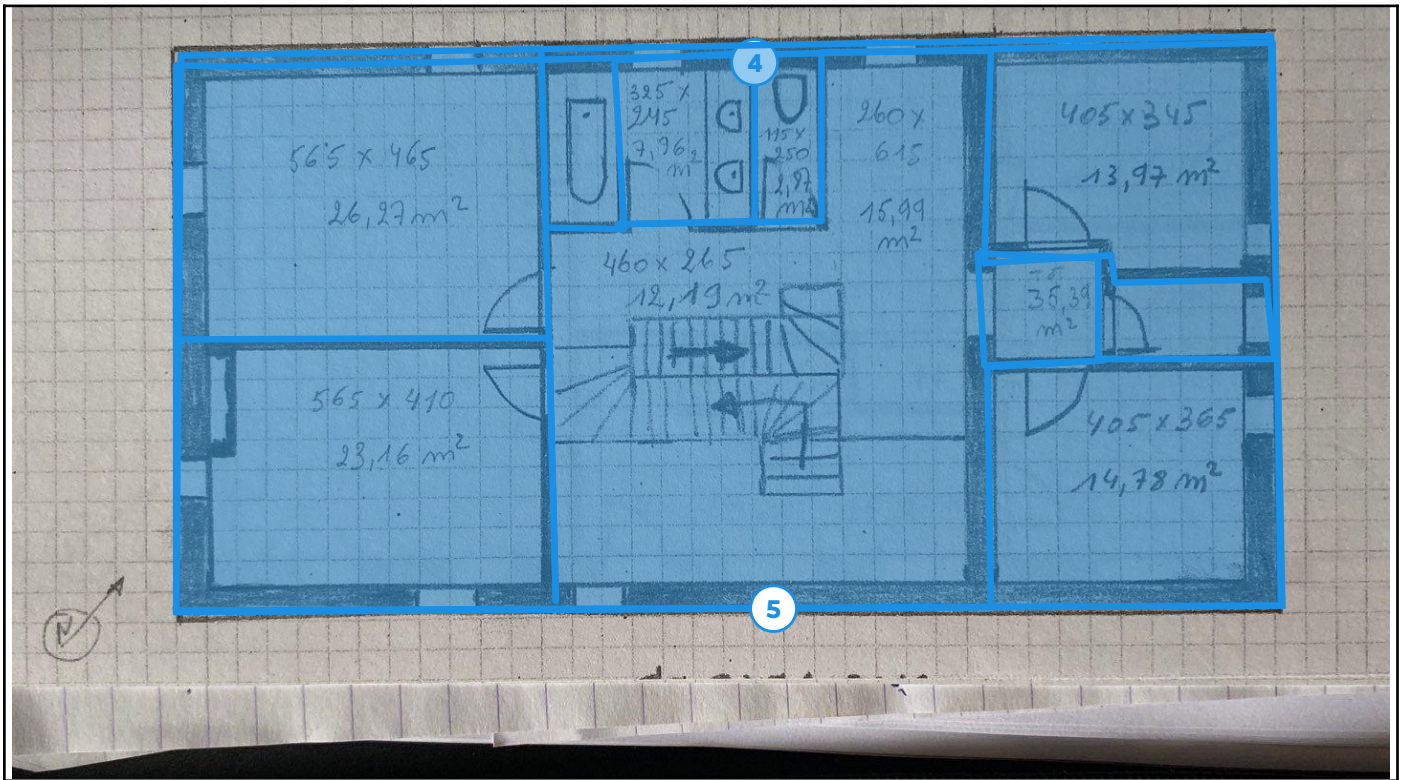
Plan 1.1: 768d61a1-e2a8-43b3-acc4-f3c8d2d05e28

Beschrijving	Type	Actie
4. Pleisterwerk muur	Geen asbest	-
5. pleisterwerk plafond	Geen asbest	-

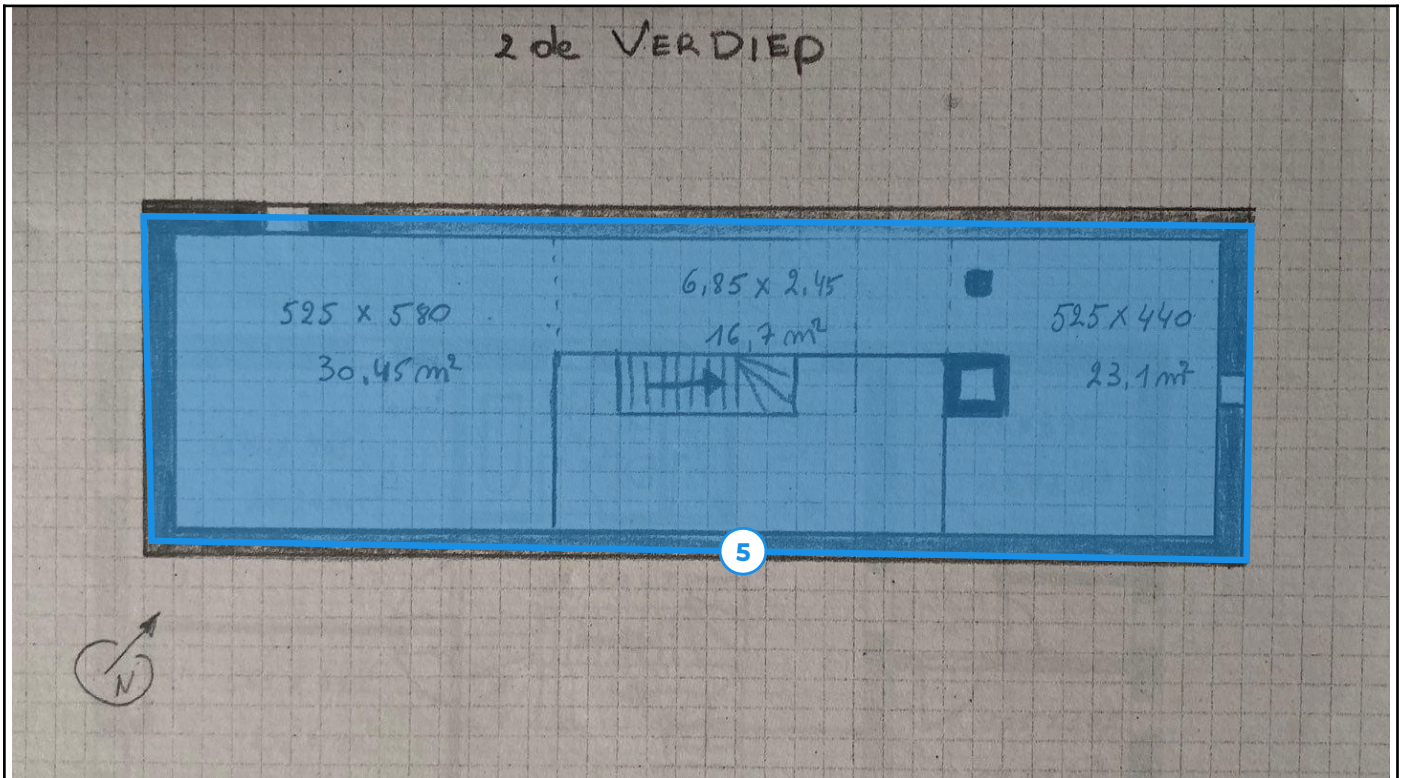
Plan 1.3: c0559260-5474-49d3-b4f8-2f9e0763508b

Beschrijving	Type	Actie
5. pleisterwerk plafond	Geen asbest	-

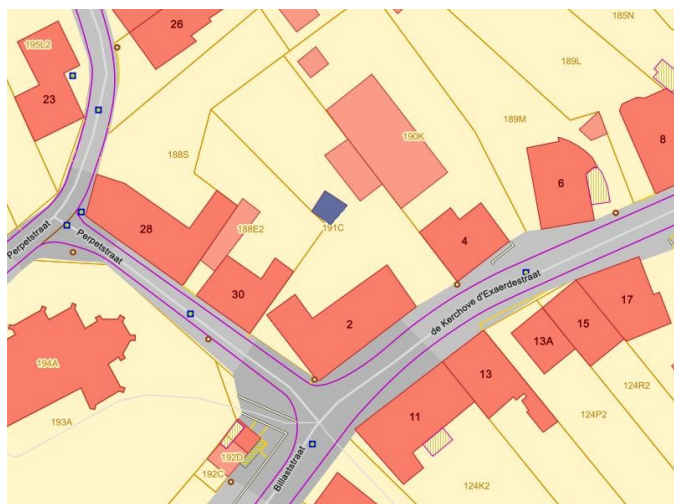
Zone 2: Bijgebouw

- 0 Asbestmaterialen
- 0 Beperkingen
- 0 Uitsluitingen
- 0 Roerende goederen
- 0 Puin, steenslag, (water)bodem
- 1 Adviezen**
- 0 Geen asbest
