# Asbestinventarisatetest

Korhaanstraat 4, 2300 Turnhout

Attestnummer : 20260510-000152.000

## Niet-asbestveilig

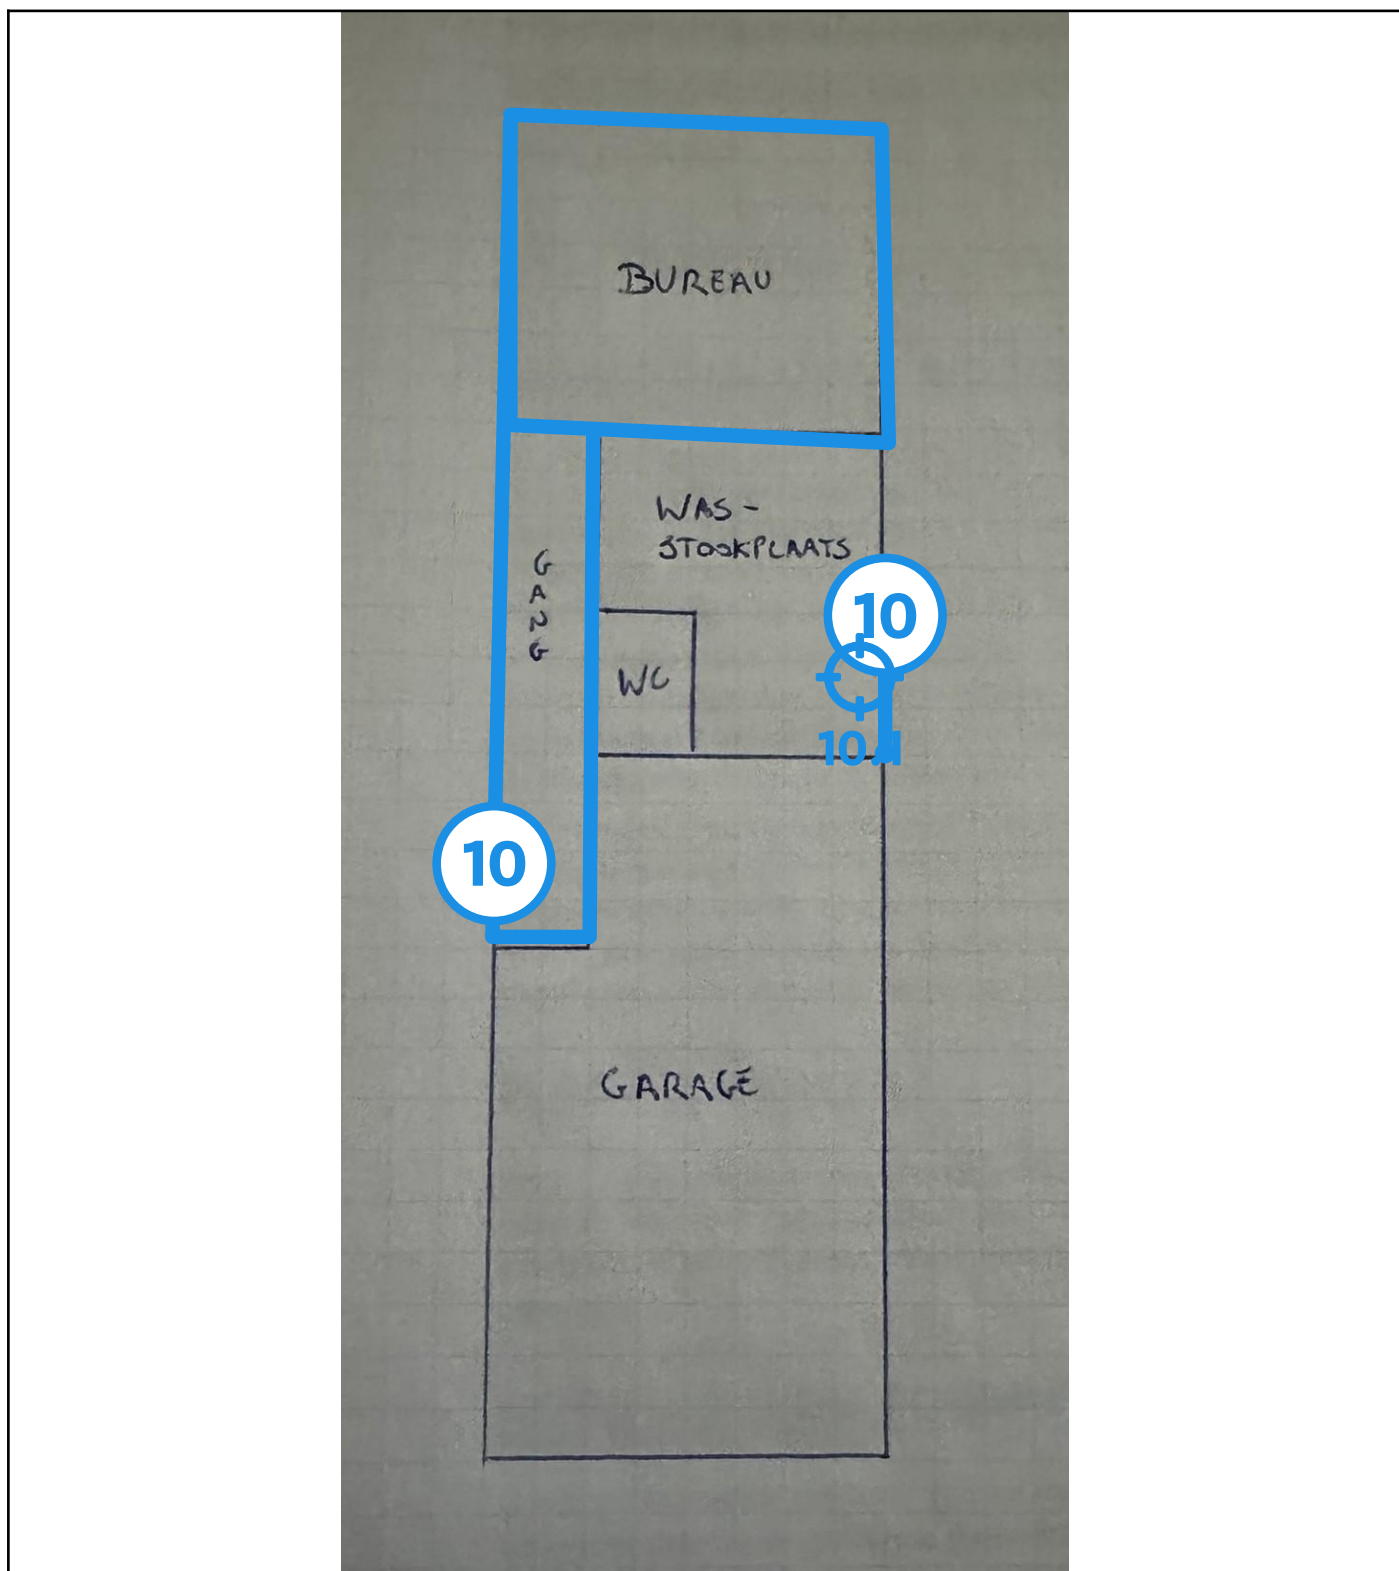
## Plan 1.1: verdieping 0

3. Venstertabletten garage (massal)	Asbestmateriaal	Zorgvuldig beheren
3.1 Code: 5	Puntmonster	-
8. Plafondpleister	Geen asbest	-
8.1 Code: 2	Mengmonster	-
