Asbestinventarisatetest

Keulsekarstraat 13, 2440 Geel

Attestnummer : 20260614-000190.000

Niet-asbestveilig

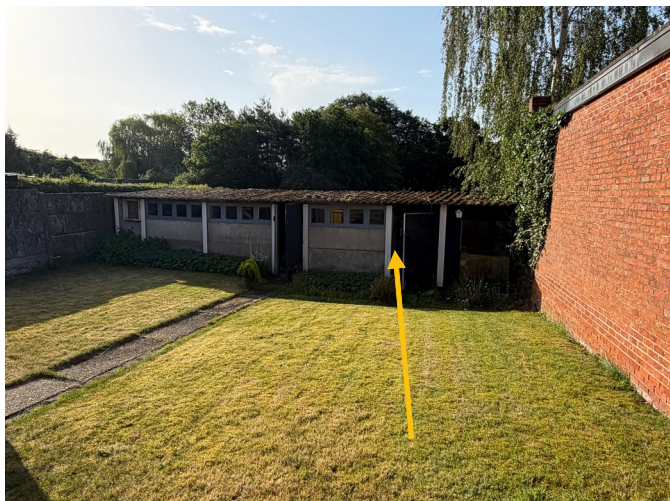
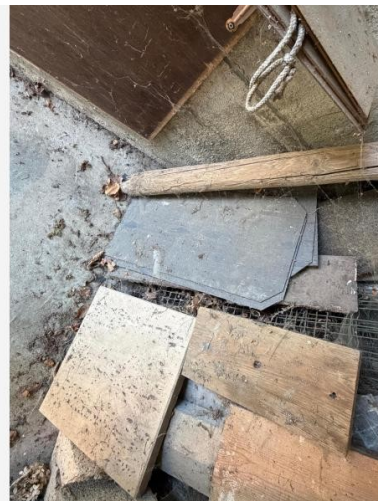
Fiche 1: Vast te stellen afvalstoffen- cat gebondenheid beoordeling mogelijk

Het asbestmateriaal valt onder de mijlpaal van 2040.

Dringend verwijderen

- Verwijder het asbestafval.
- Voer bijkomende staalname(s) uit.

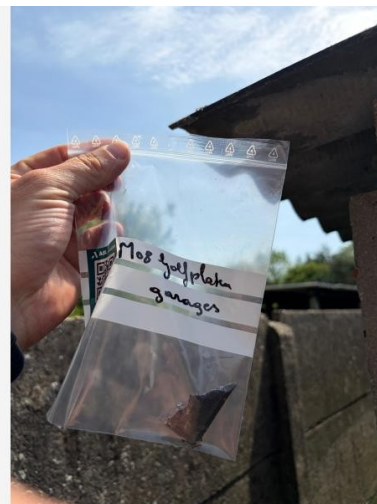
Beschrijving	dakbedekking - golfplaten garages
Omgeving	Grenst aan binnen- en buitenlucht
Primaire drager	Schuin dak
Asbestmateriaal	Dak- en gevelbekleding - Golfplaat
Bindmiddel van asbestmateriaal	Cement
Gebondenheid op basis van bindmiddel	Hecht
Hoeveelheid (oppervlakte - aantal)	<ul style="list-style-type: none">• 25,00 m² - 1 stuk
Totale oppervlakte	25,00 m ²
Eenvoudig bereikbaar	Ja
Bevestigingswijze	<ul style="list-style-type: none">• Geschroefd
Identificatiemethode	Een monstername door de asbestdeskundige met laboanalyse door een asbestlabo.
Destructieve handeling voor identificatie	Nee
Opmerking	De hoeveelheid betreft een schatting.

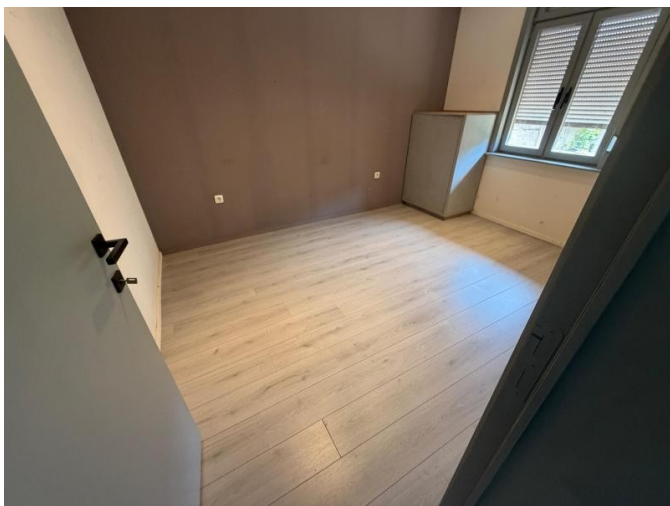
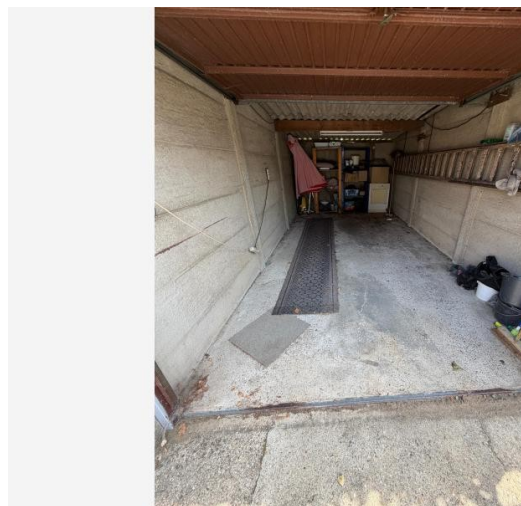
Informatie over een niet-asbestverdacht materiaal

De asbestdeskundige beoordeelt het materiaal als niet-asbestverdacht.

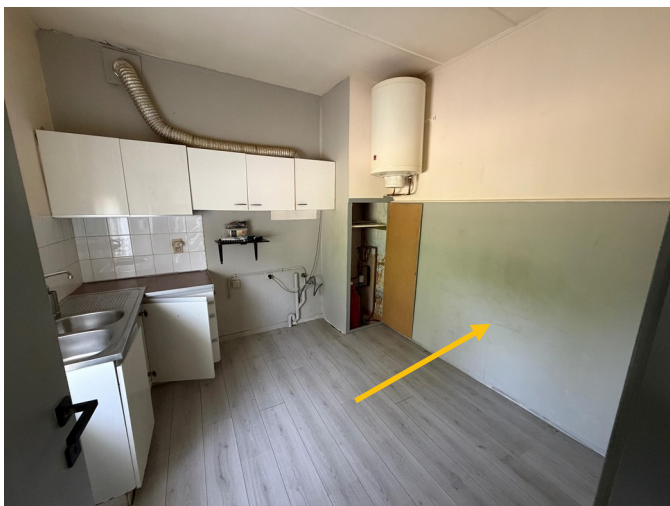
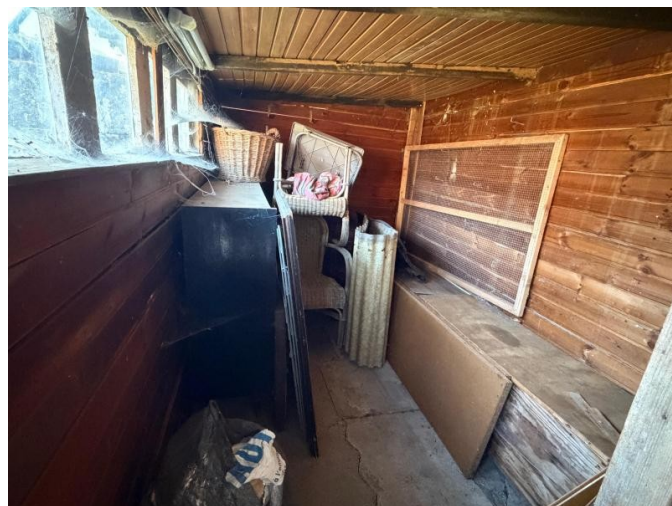
Informatie over een niet-asbestverdacht materiaal

Basis voor advies	De asbestdeskundige beoordeelt het materiaal als niet-asbestverdacht.
--------------------------	---

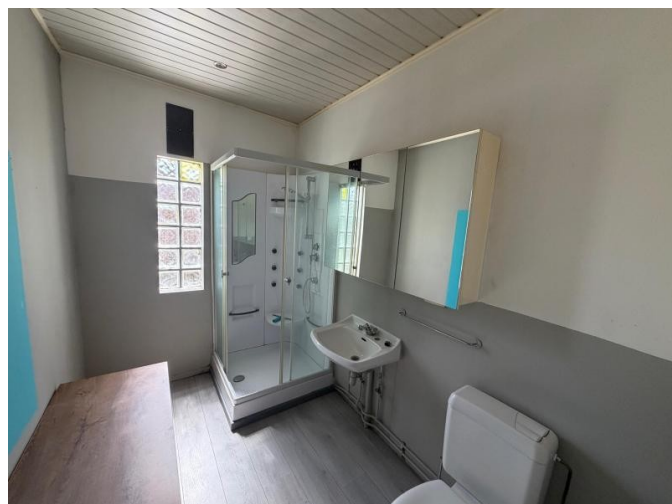
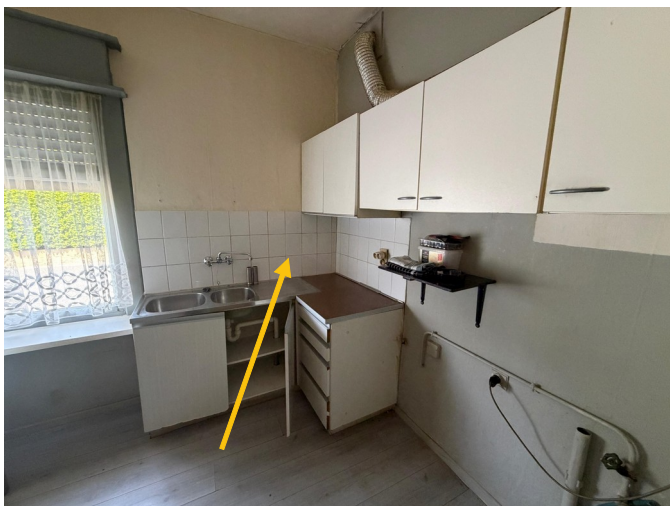
De valse wand(en)/voorzetwand(en) bestaat(bestaan) uit niet-asbestverdachte gipskartonplaten. Zonder destructie is het niet mogelijk om na te gaan of er asbestverdachte materialen aanwezig zijn achter de valse wand(en)/voorzetwand(en).

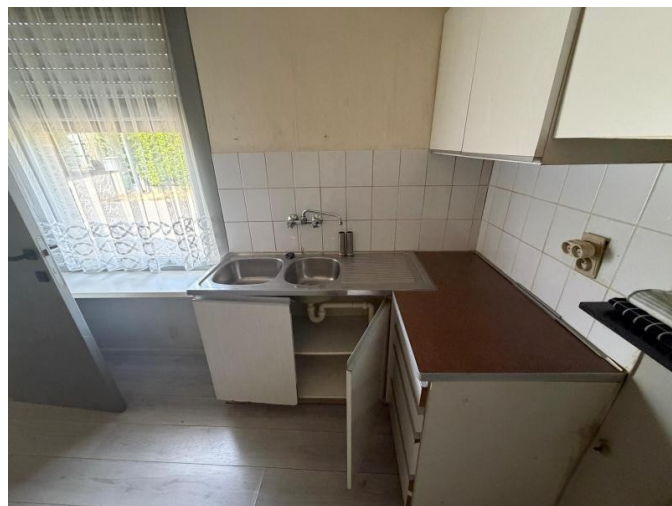
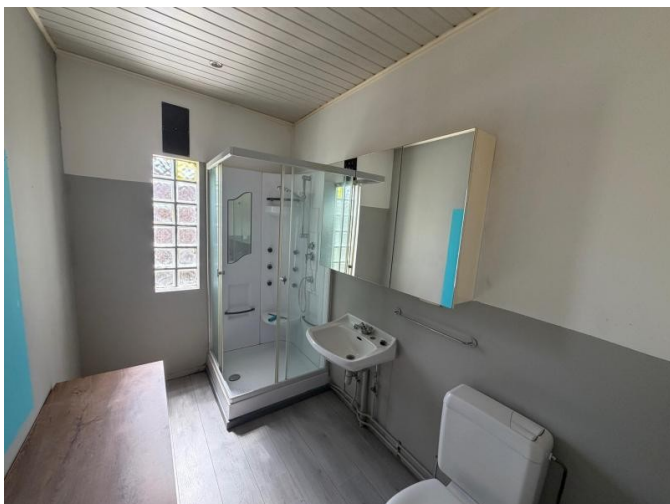
Op moment van de inspectie kon niet worden nagegaan of de tegellijm achter de muurtegels/plinten asbestverdacht is. Bij renovatie of verwijdering van de tegels dient het materiaal te worden geanalyseerd voor de werken van start gaan.

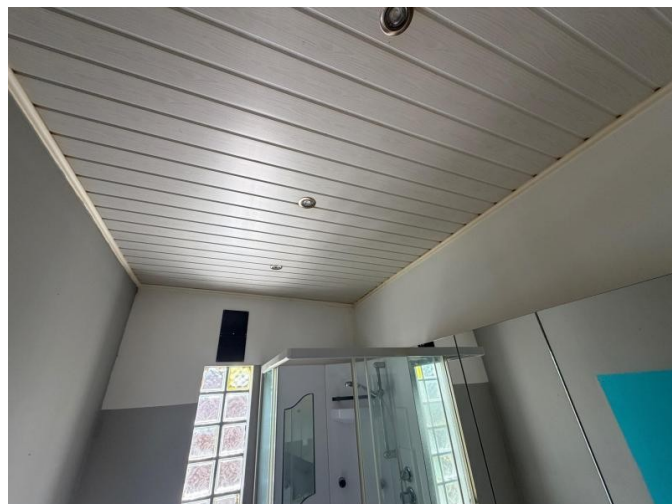
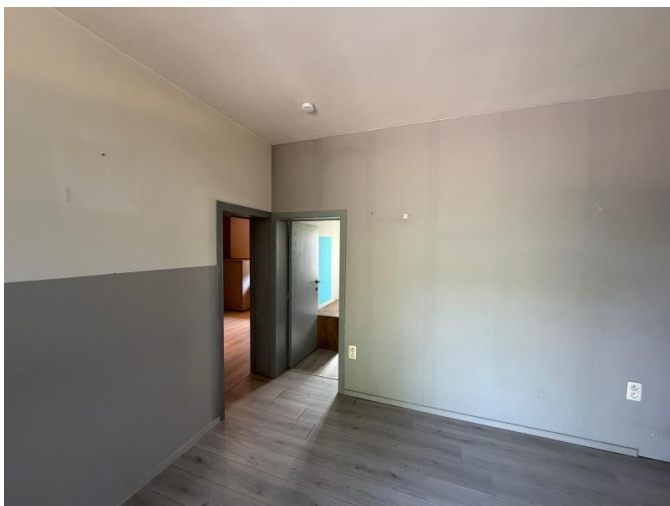
Het plafond bestaat uit niet-asbestverdachte pvc platen . Zonder destructie is het niet mogelijk om na te gaan of er asbestverdachte materialen aanwezig zijn achter de pvc platen.

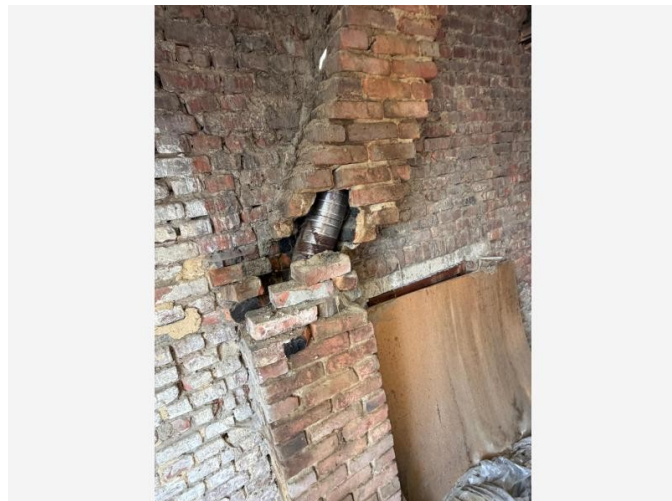
De binnenzijde van de schouw is niet volledig visueel waarneembaar. Hierin kunnen asbestverdachte materialen aanwezig zijn.

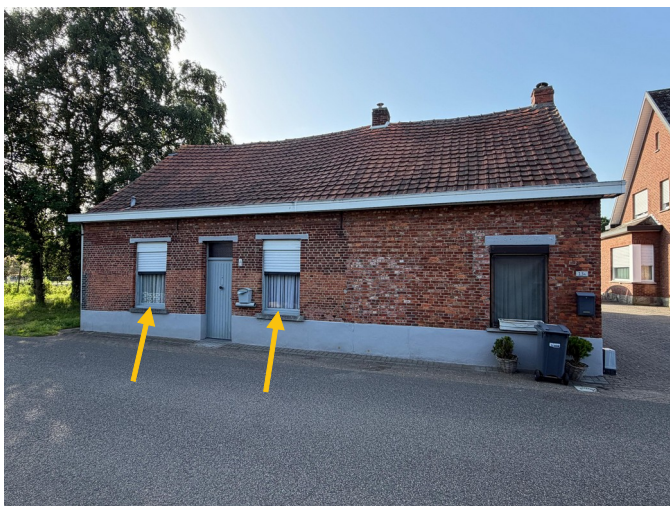
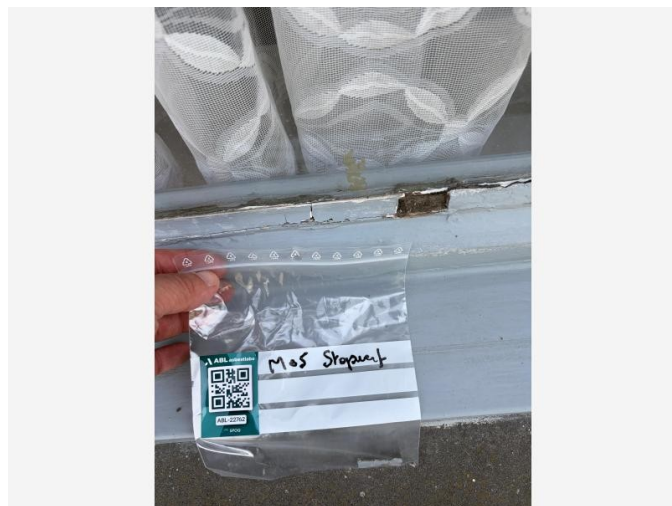
Fiche 12: Stopverf

Geen asbest

#	Type	Referentie	Resultaat
12.1	Puntmonster	M05	Geen asbest

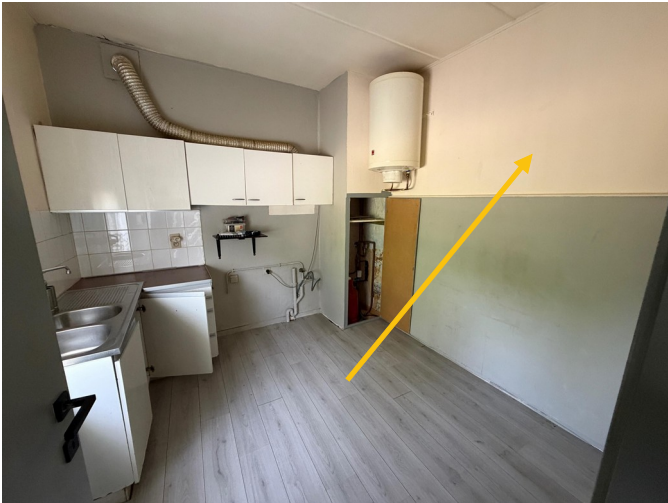
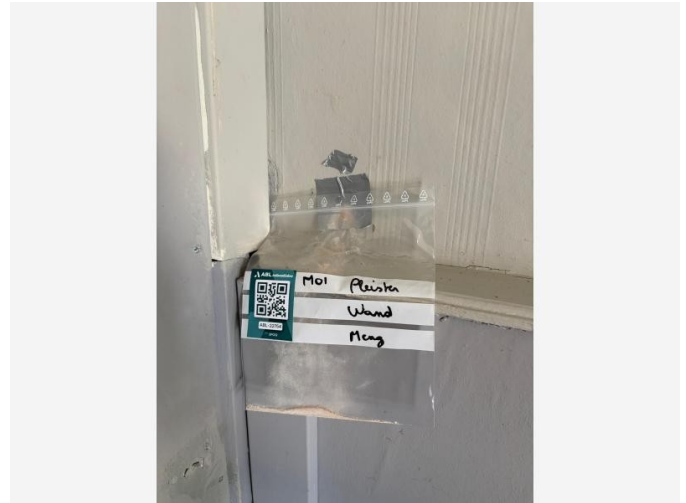
Fiche 13: Pleisterwerk wanden

Geen asbest

#	Type	Referentie	Resultaat
13.1	Mengmonster	M01	Geen asbest

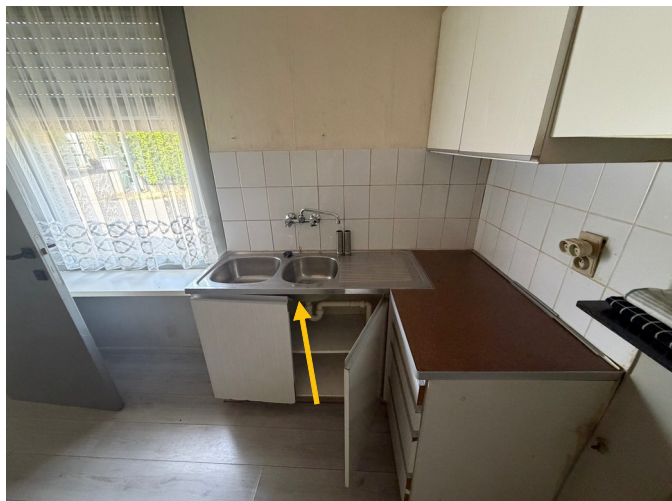
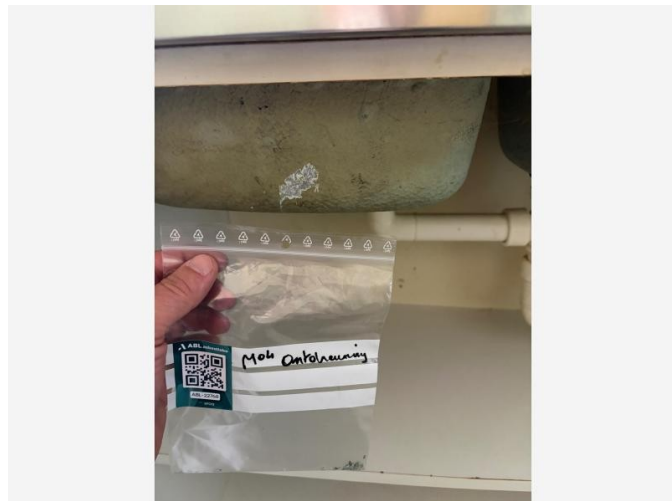
Fiche 14: Ontdreuningsplaat/anti-dreunplaat onder spoelbak

Geen asbest

#	Type	Referentie	Resultaat
14.1	Puntmonster	M04	Geen asbest

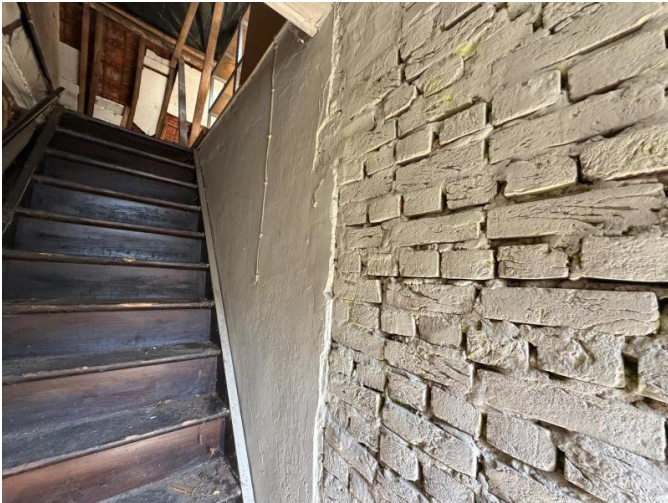
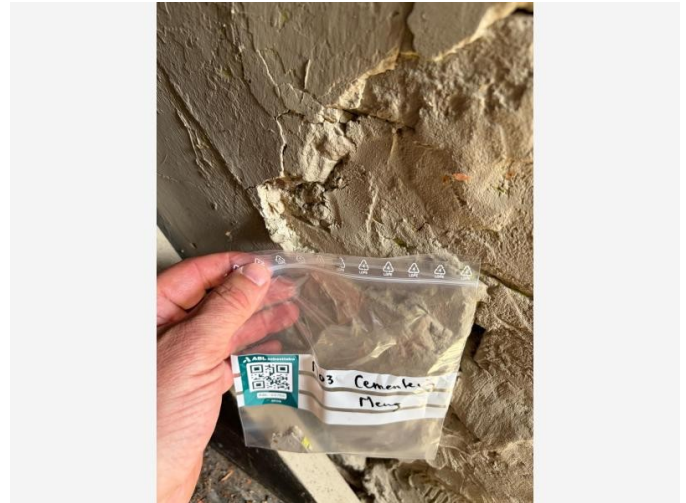
Fiche 15: Cementering binnen

Geen asbest

#	Type	Referentie	Resultaat
15.1	Mengmonster	M03	Geen asbest

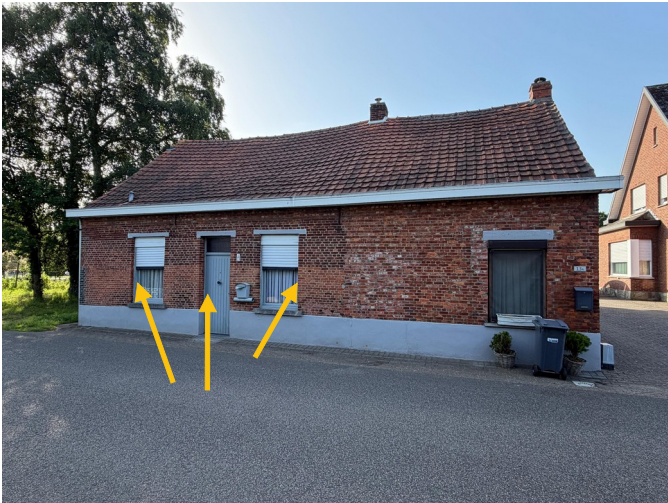
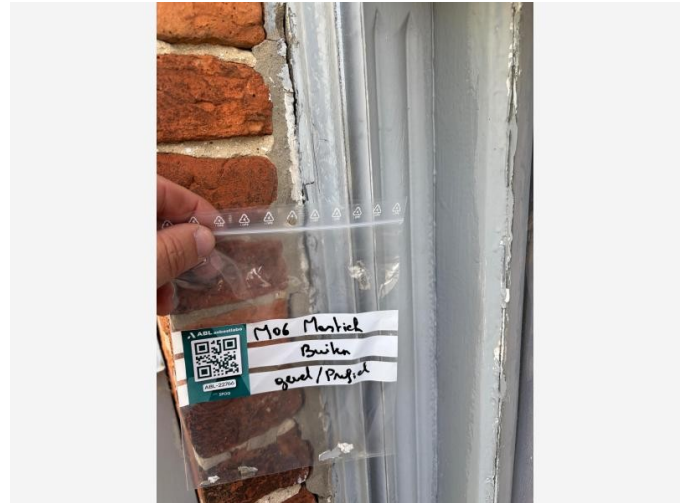
Geen asbest

#	Type	Referentie	Resultaat
16.1	Puntmonster	M06	Geen asbest

Beschrijving	Mastiek/kit tussen muur en profiel buiten
Omgeving	Buiten
Primaire drager	Wandopening verticaal (raam, deur, ...)
Bindmiddel van materiaal	Kitten, mastiek, pasta
Gebondenheid op basis van bindmiddel	Hecht
Hoeveelheid (gewicht - aantal)	<ul style="list-style-type: none">• 1,00 kg - 1 stuk
Totaal gewicht	1,00 kg
Identificatiemethode	Een monstername door de asbestdeskundige met laboanalyse door een asbestlabo.
Destructieve handeling voor identificatie	Nee
Opmerking	De hoeveelheid is een schatting.

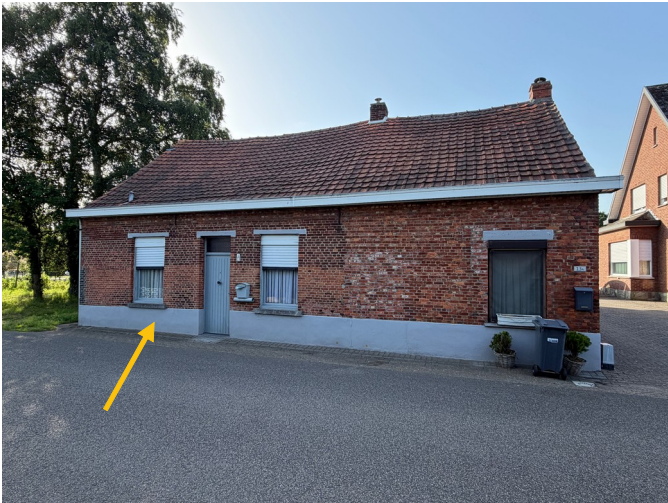
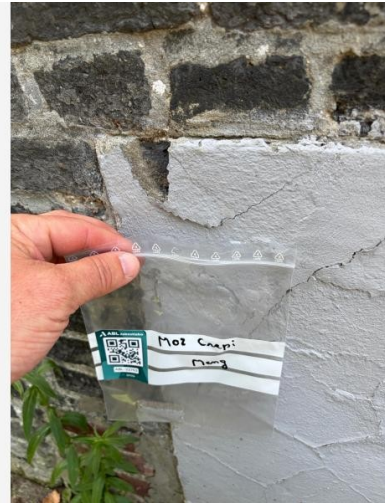
Fiche 17: Crepi (buiten)

Geen asbest

#	Type	Referentie	Resultaat
17.1	Mengmonster	M02	Geen asbest

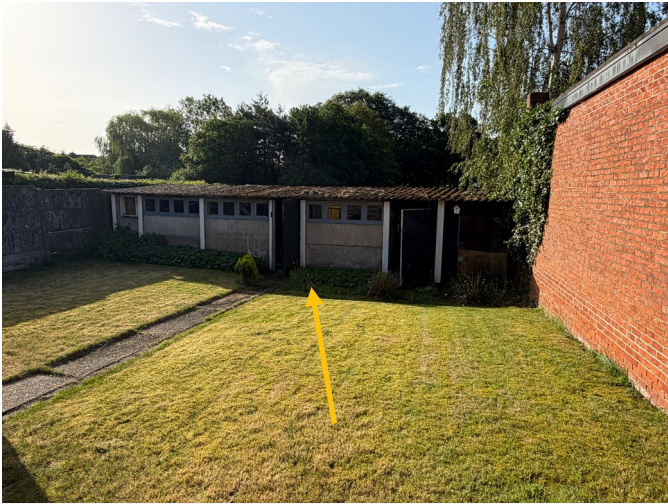
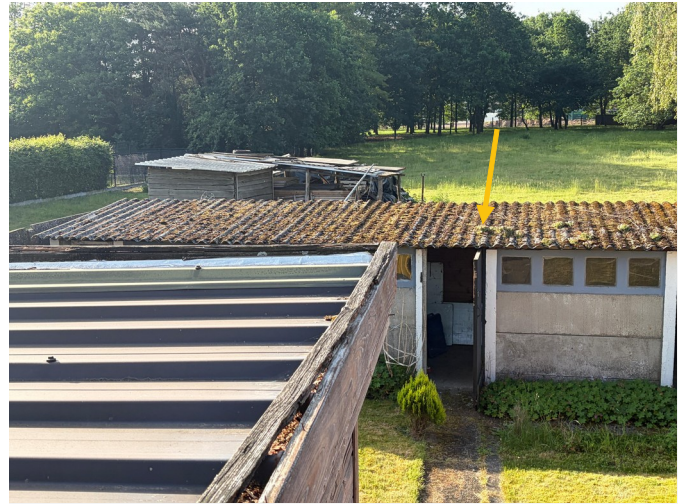
Beschrijving	Afdruipzone dakbedekking garages
Bron van de asbestdeeltjes	Bron is nog aanwezig
Type	Afdruipzone dak
Afmetingen (lengte - breedte - diepte)	<ul style="list-style-type: none">• 7,00 m - 0,50 m - 0,30 m
Geraamd volume	1,05 m ³
Opmerking
