# Asbestinventarisat attest

Provinciesteenweg 229, 2530 Boechout

Attestnummer : 20260522-000295.000

Uitgegeven op : 22.05.2026

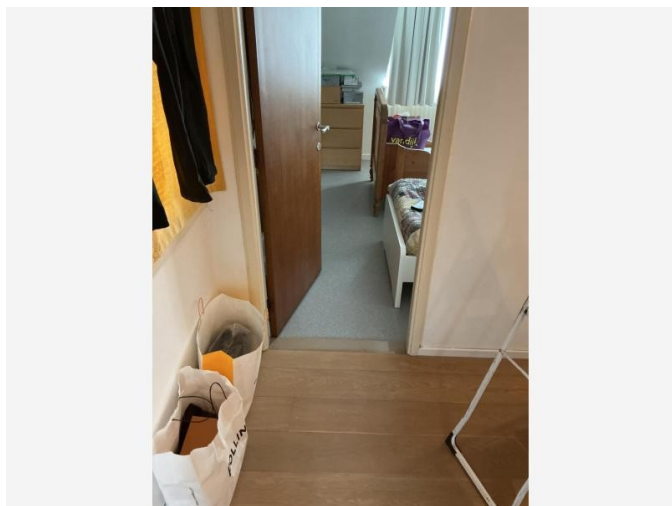
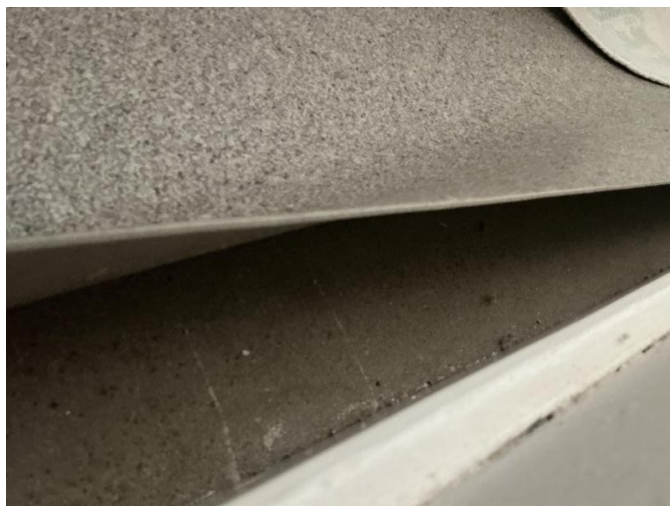
| Basis voor advies | De asbestdeskundige beoordeelt het materiaal als niet-asbestverdacht. |

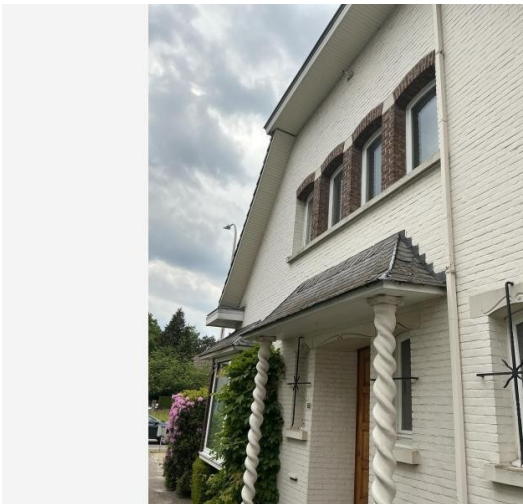
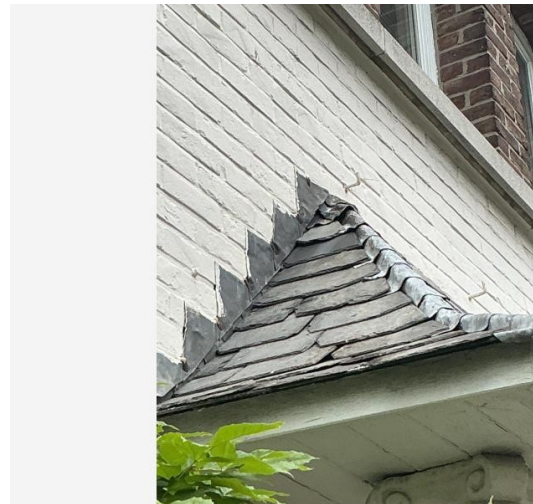
## Fiche 17: Leien op afdaken rechts en vooraan

| Beschrijving | Type | Actie |
|---|---|---|
| 17. Leien op afdaken rechts en vooraan | Overige ruimte of materiaal | - |
