Asbestinventarisatetest

Bosstraat 31, 1702 Dilbeek

Attestnummer : 20260511-000311.000

Uitgegeven op : 11.05.2026

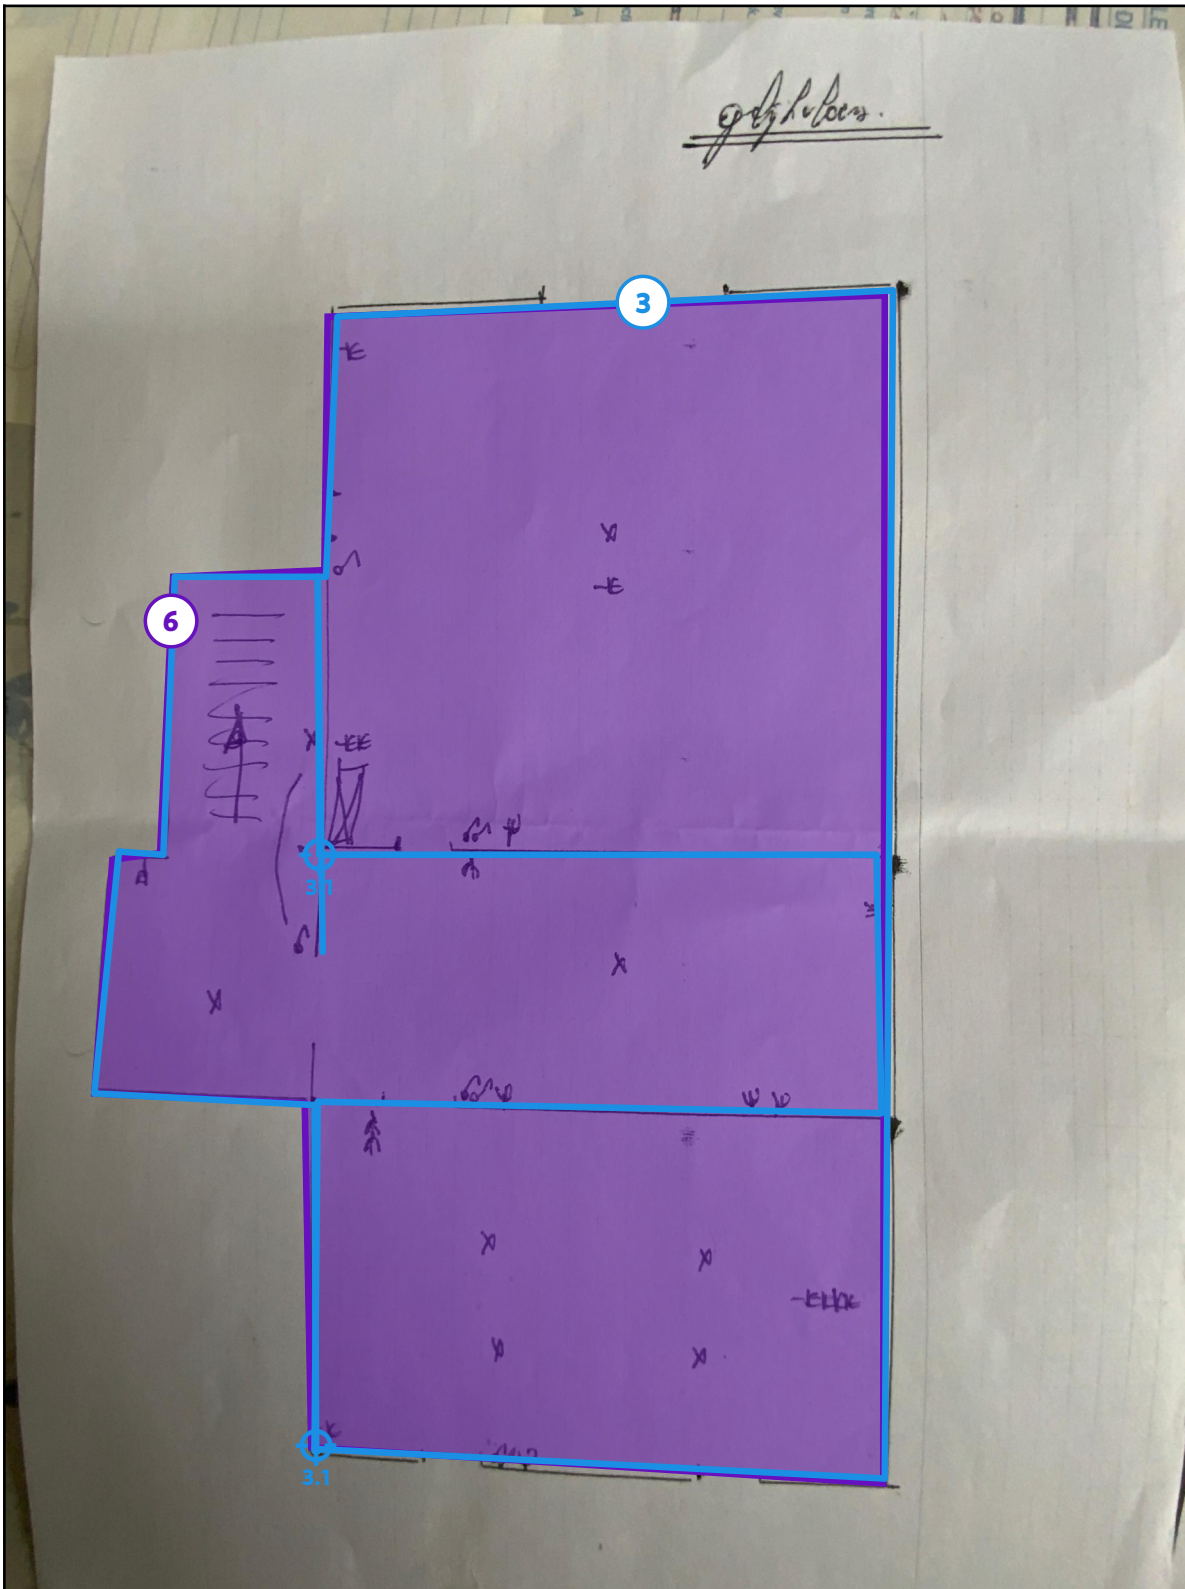
Plan 1.3: Gelijkvloers

3. Pleisterwerk wanden	Geen asbest	-
3.1 Code: 8526-Plei-bos	Mengmonster	-
6. Plafonds bestaande uit voorzetpanelen	Overige ruimte of materiaal	-

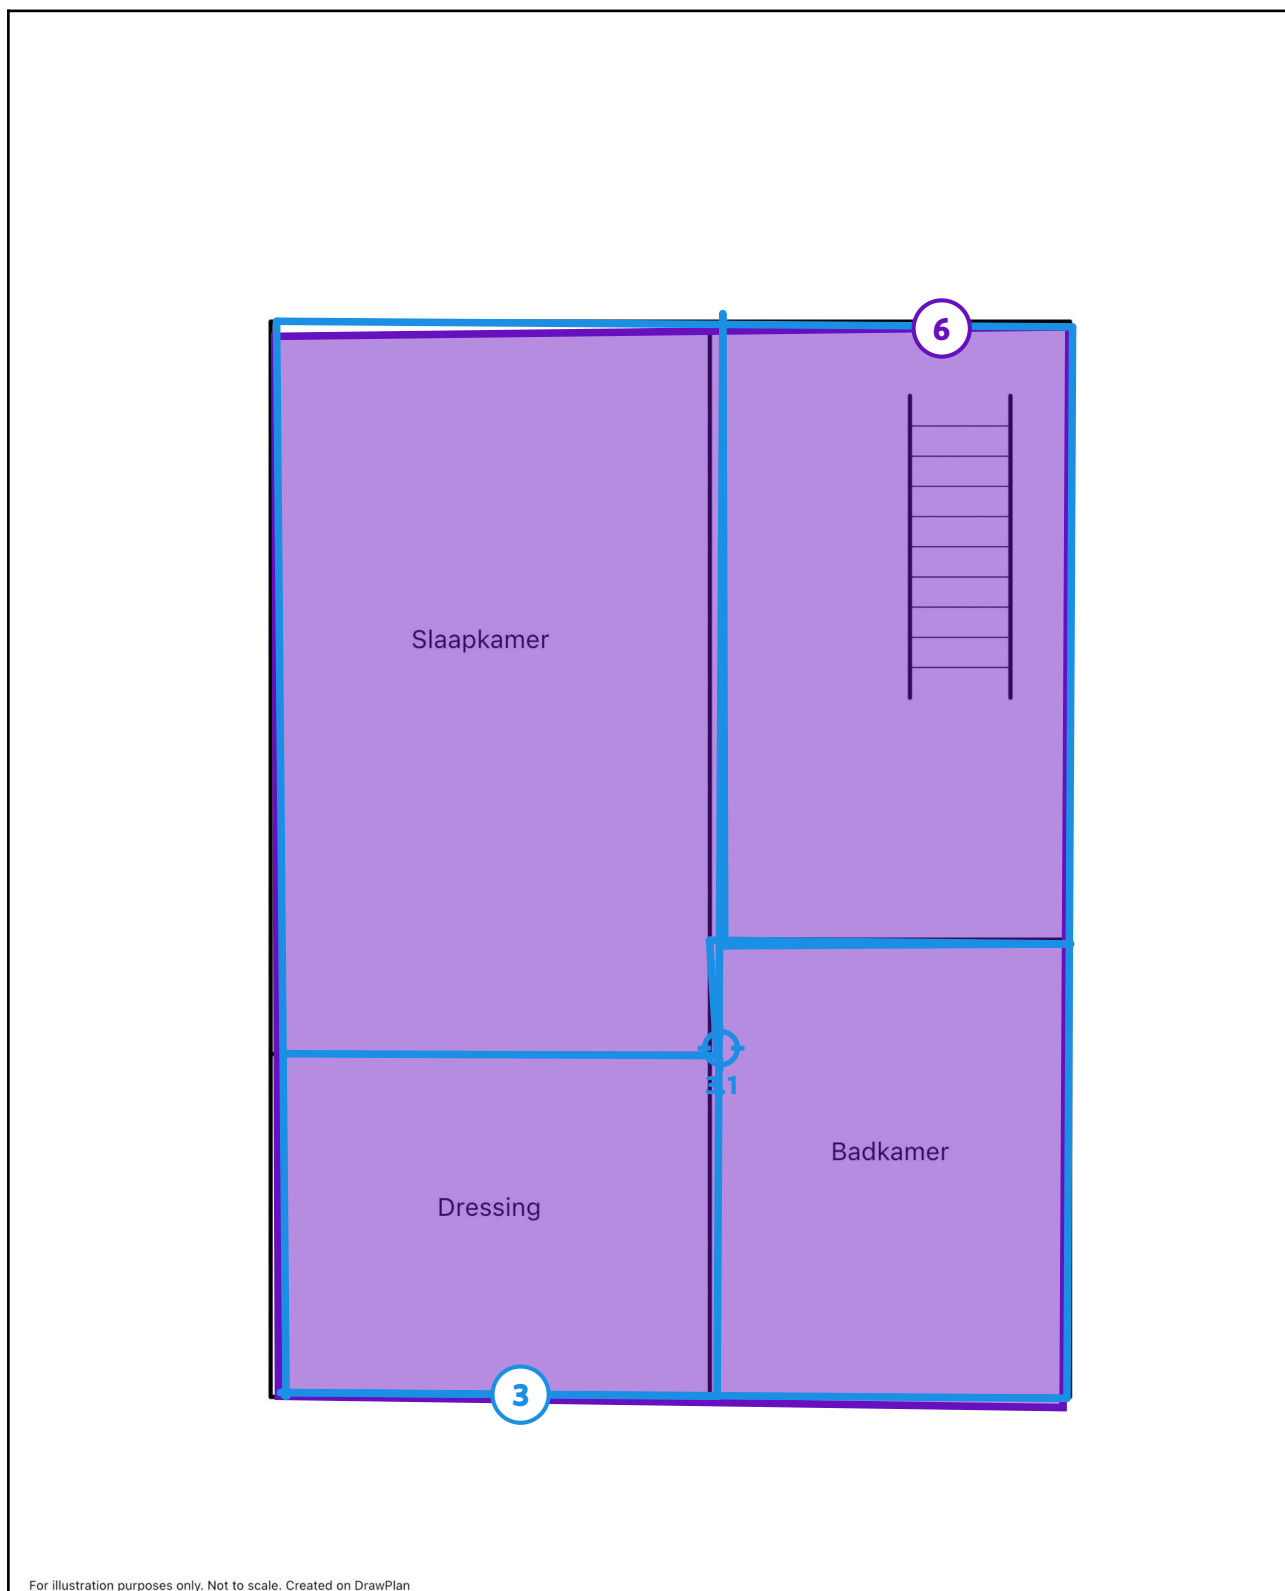
Plan 1.4: Verdieping

3. Pleisterwerk wanden	Geen asbest	-
3.1 Code: 8526-Plei-bos	Mengmonster	-
6. Plafonds bestaande uit voorzetpanelen	Overige ruimte of materiaal	-

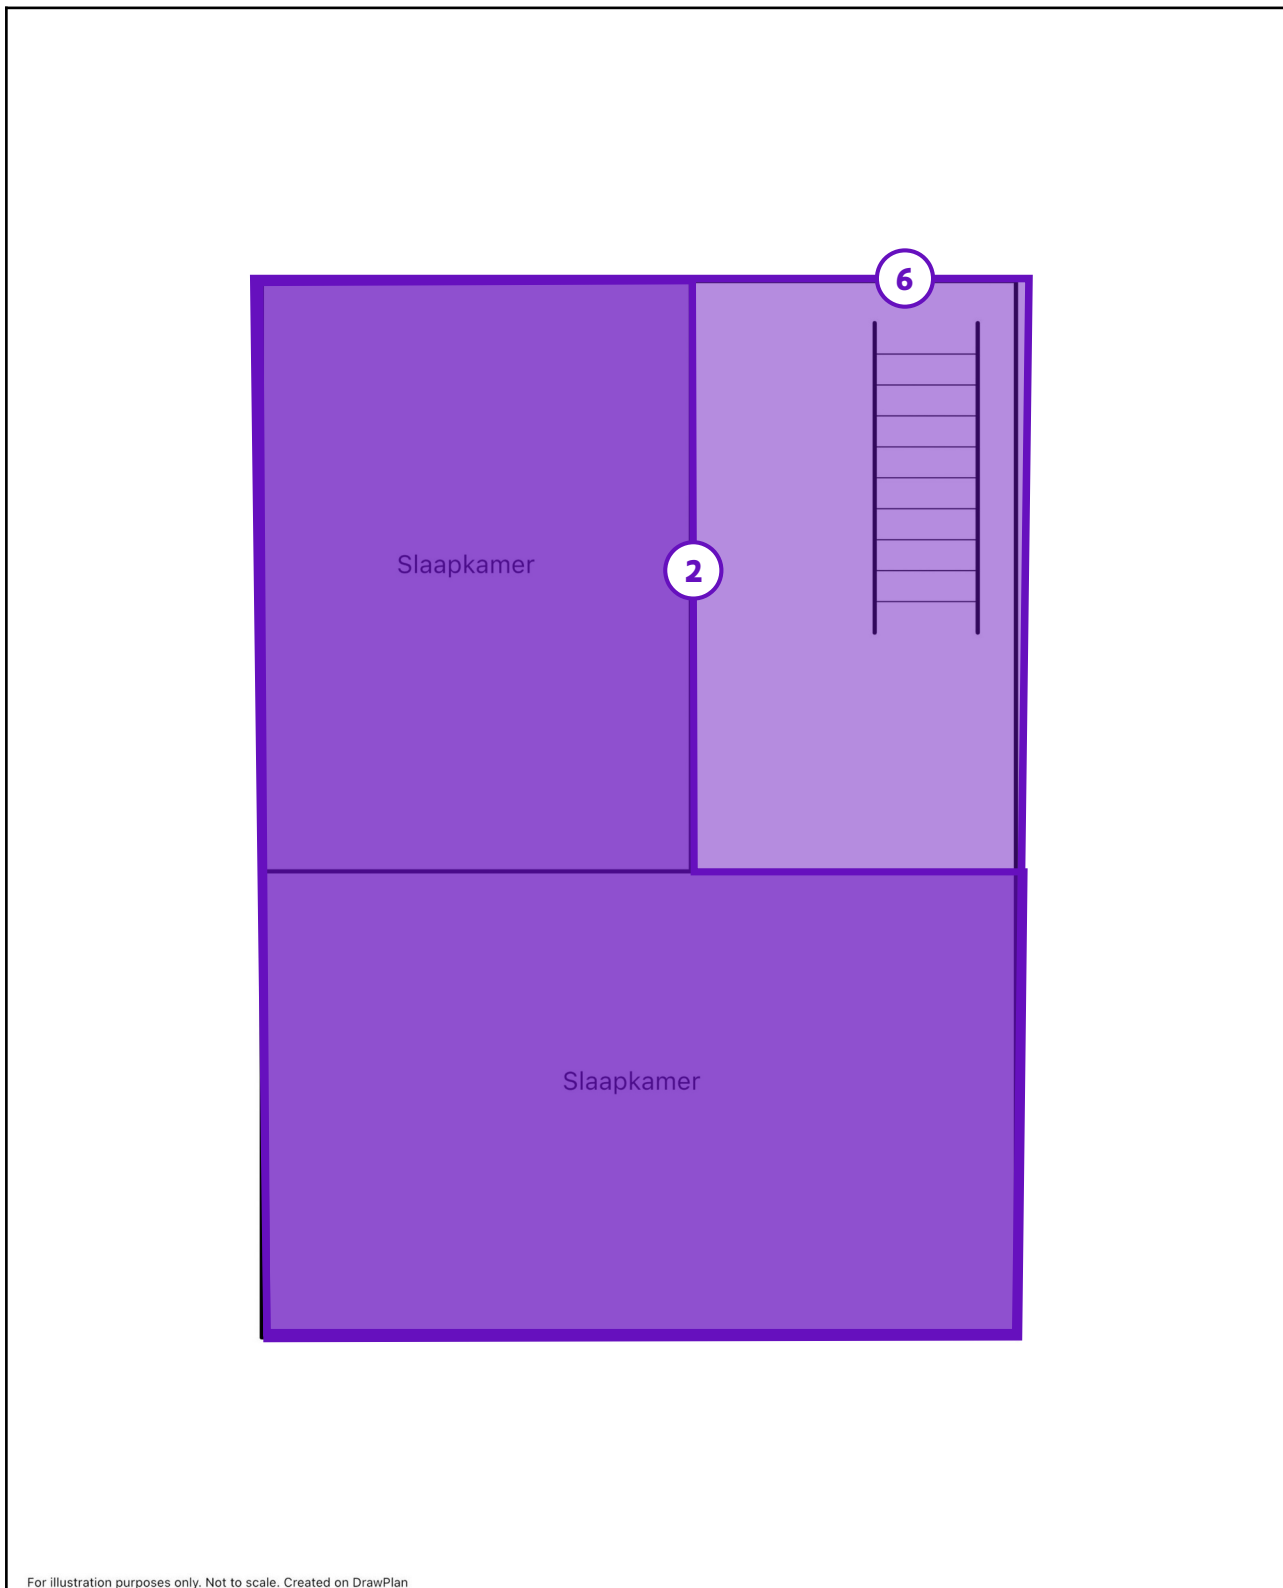
Plan 1.5: Verdieping 2

2. Vloerzeil	Advies	-
6. Plafonds bestaande uit voorzetpanelen	Overige ruimte of materiaal	-
