Asbestinventarisatetest

Henri Dunantlaan 11, 2900 Schoten

Attestnummer : 20260612-000268.000

Niet-asbestveilig

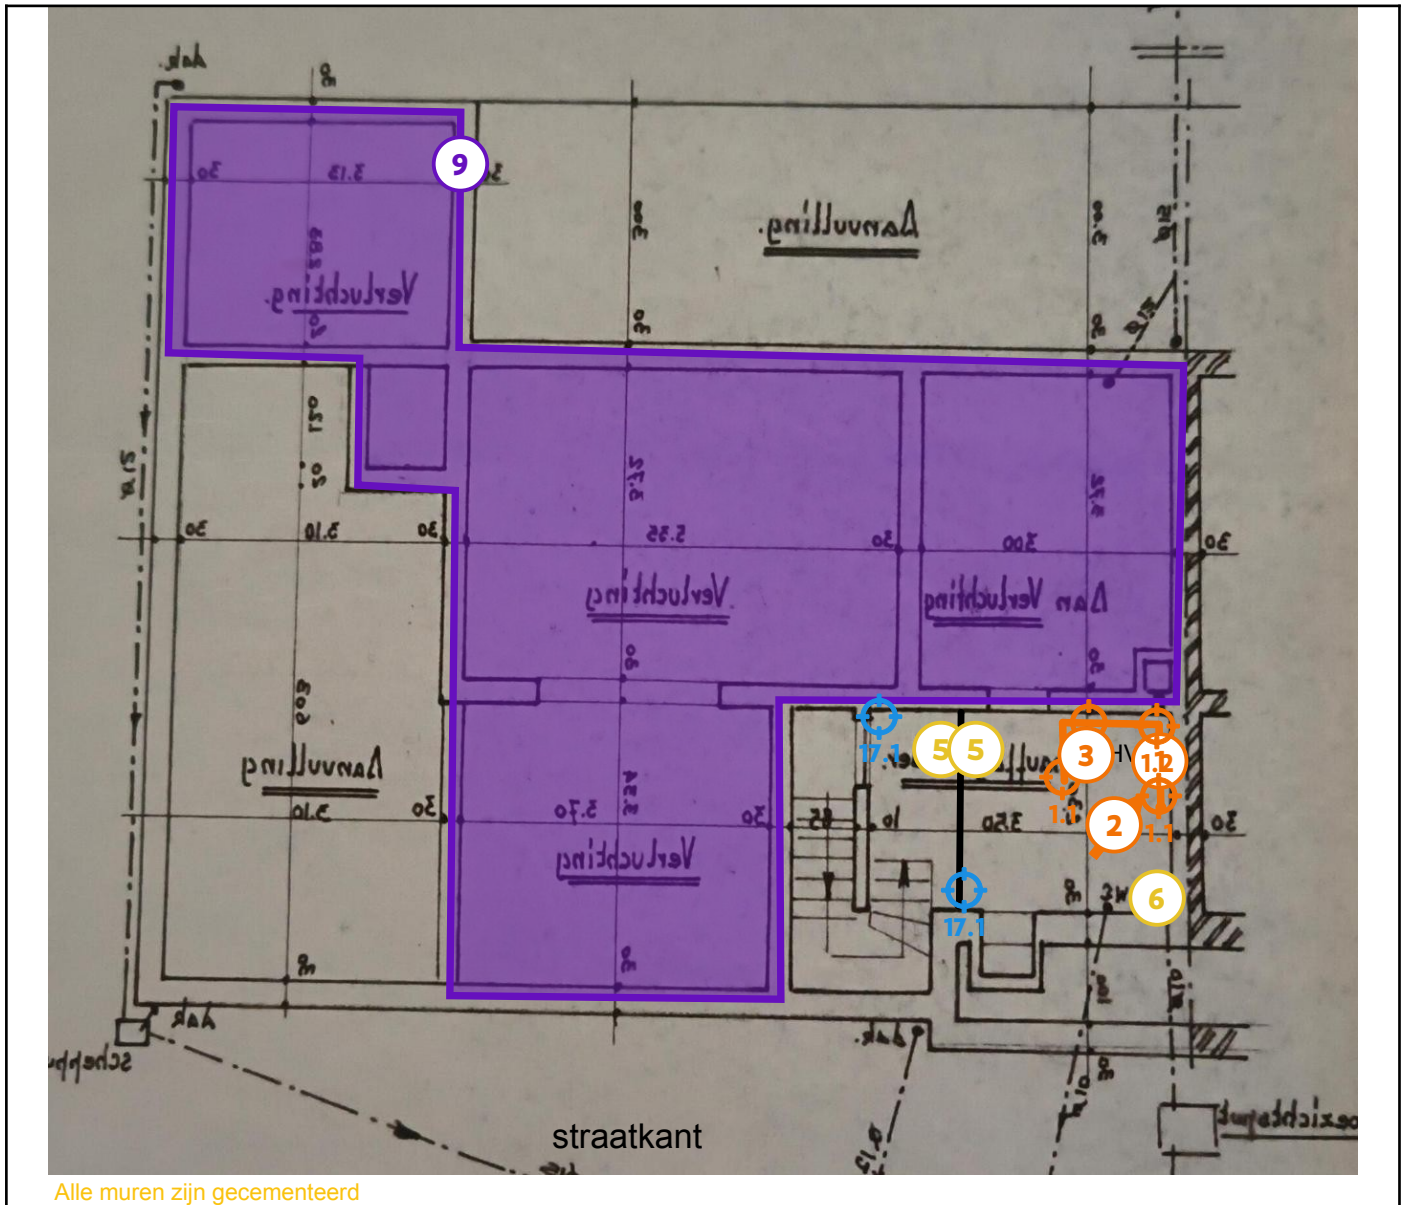
Plan 1.1: Kelder

Beschrijving	Type	Actie
1. Leidingisolatie	Asbestmateriaal	Verwijderen
1.1 Code: M04 rechte stukken	Mengmonster	-
1.2 Code: M05 bochten	Mengmonster	-
2. Roetluik	Asbestmateriaal	Verwijderen

3. Pakking aan stookketel	Asbestmateriaal	Verwijderen
5. Bakeliet schakelaars	Asbestmateriaal	Zorgvuldig beheren
6. Asbestcementbuis	Asbestmateriaal	Zorgvuldig beheren
9. Kruipkelder	Beperking	-
17. Cementering in kelder	Geen asbest	-
17.1 Code: M03	Mengmonster	-

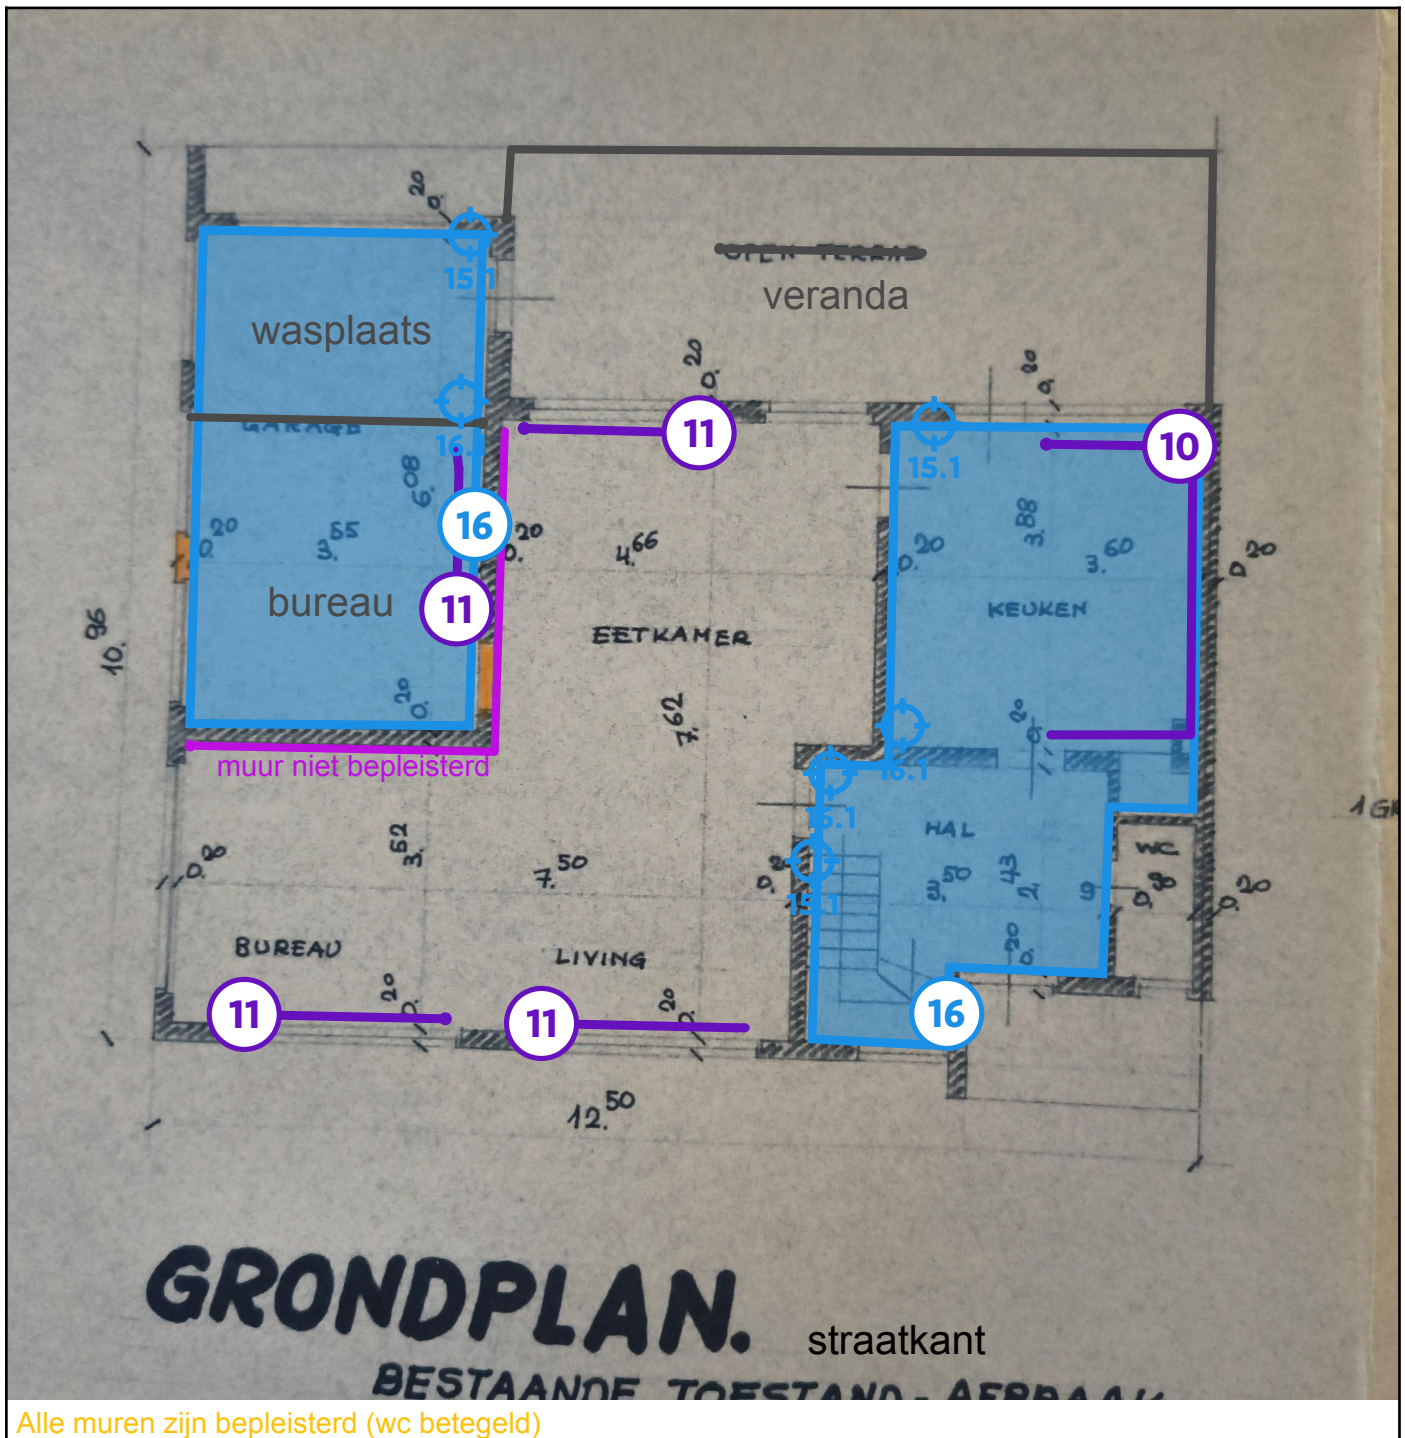
Plan 1.2: Gelijkvloers

Alle muren zijn bepleisterd (wc betegeld)

Beschrijving	Type	Actie
10. Tegellijm	Advies	-
11. Radiatoren	Advies	-

15. Pleisterwerk muren	Geen asbest	-
15.1 Code: M01	Mengmonster	-
16. Pleisterwerk plafonds	Geen asbest	-
16.1 Code: M02	Mengmonster	-

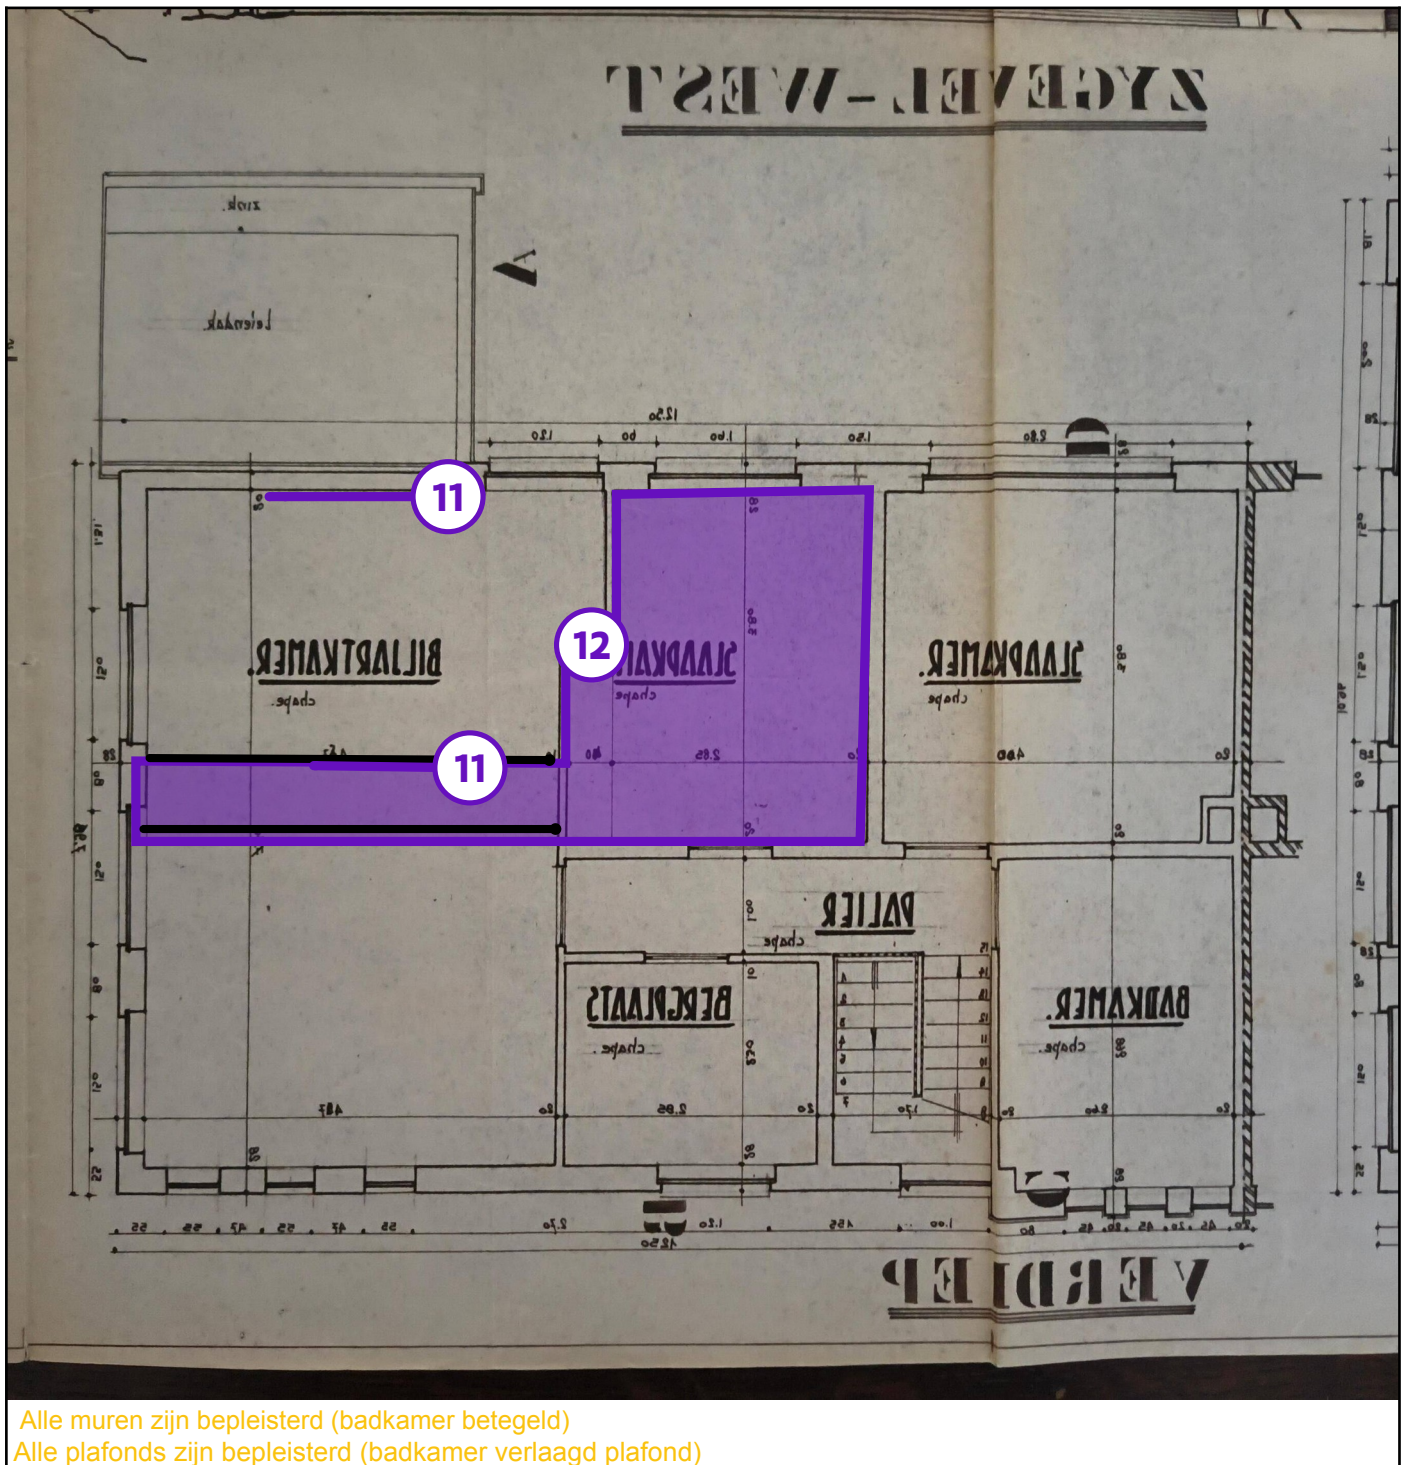
Plan 1.3: 1ste verdieping

Beschrijving	Type	Actie
11. Radiatoren	Advies	-
12. Vloerlijm	Advies	-

15. Pleisterwerk muren	Geen asbest	-
16. Pleisterwerk plafonds	Geen asbest	-

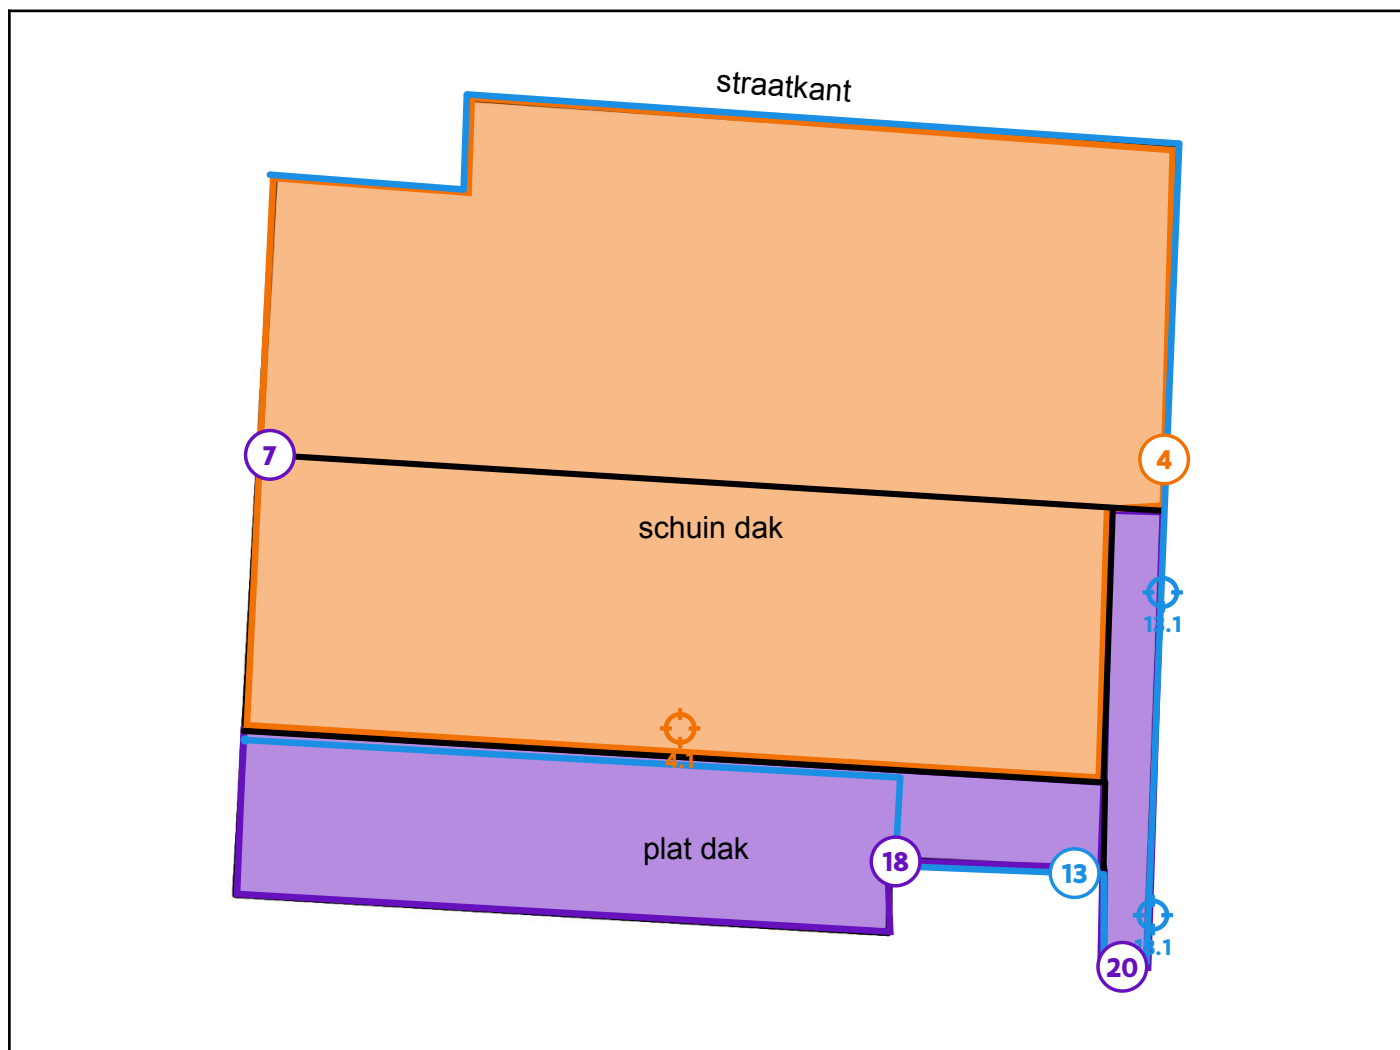
Plan 1.4: Buitenschil

Beschrijving	Type	Actie
4. Dakleien	Asbestmateriaal	Verwijderen
4.1 Code: M06	Puntmonster	-
7. Schoorsteen	Beperking	-
13. Crepi	Geen asbest	-
13.1 Code: M07	Mengmonster	-
18. Derbigum dakbedekking	Overige ruimte of materiaal	-
20. Natuurleien	Overige ruimte of materiaal	-

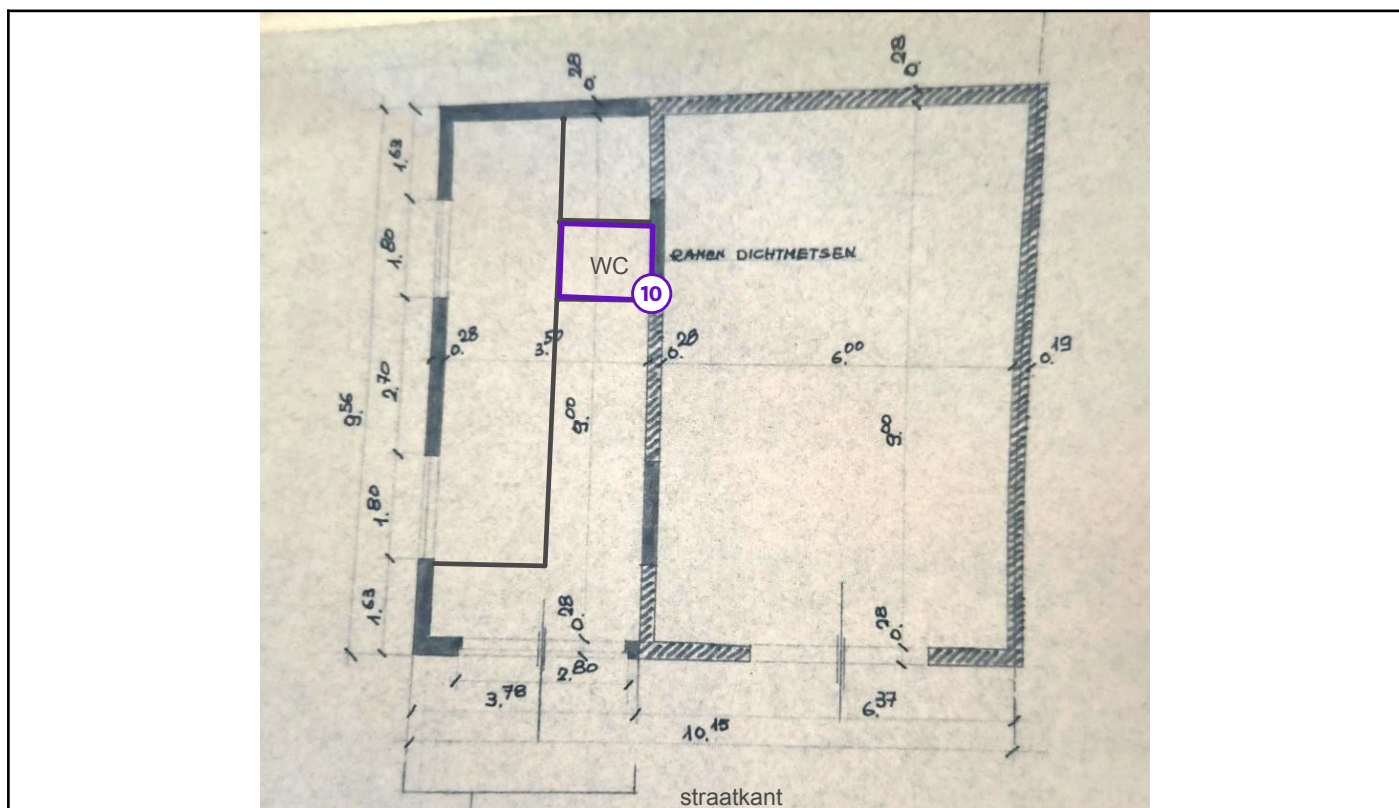
Plan 2.1: Bijgebouw gelijkvloers

Beschrijving	Type	Actie
10. Tegellijm	Advies	-

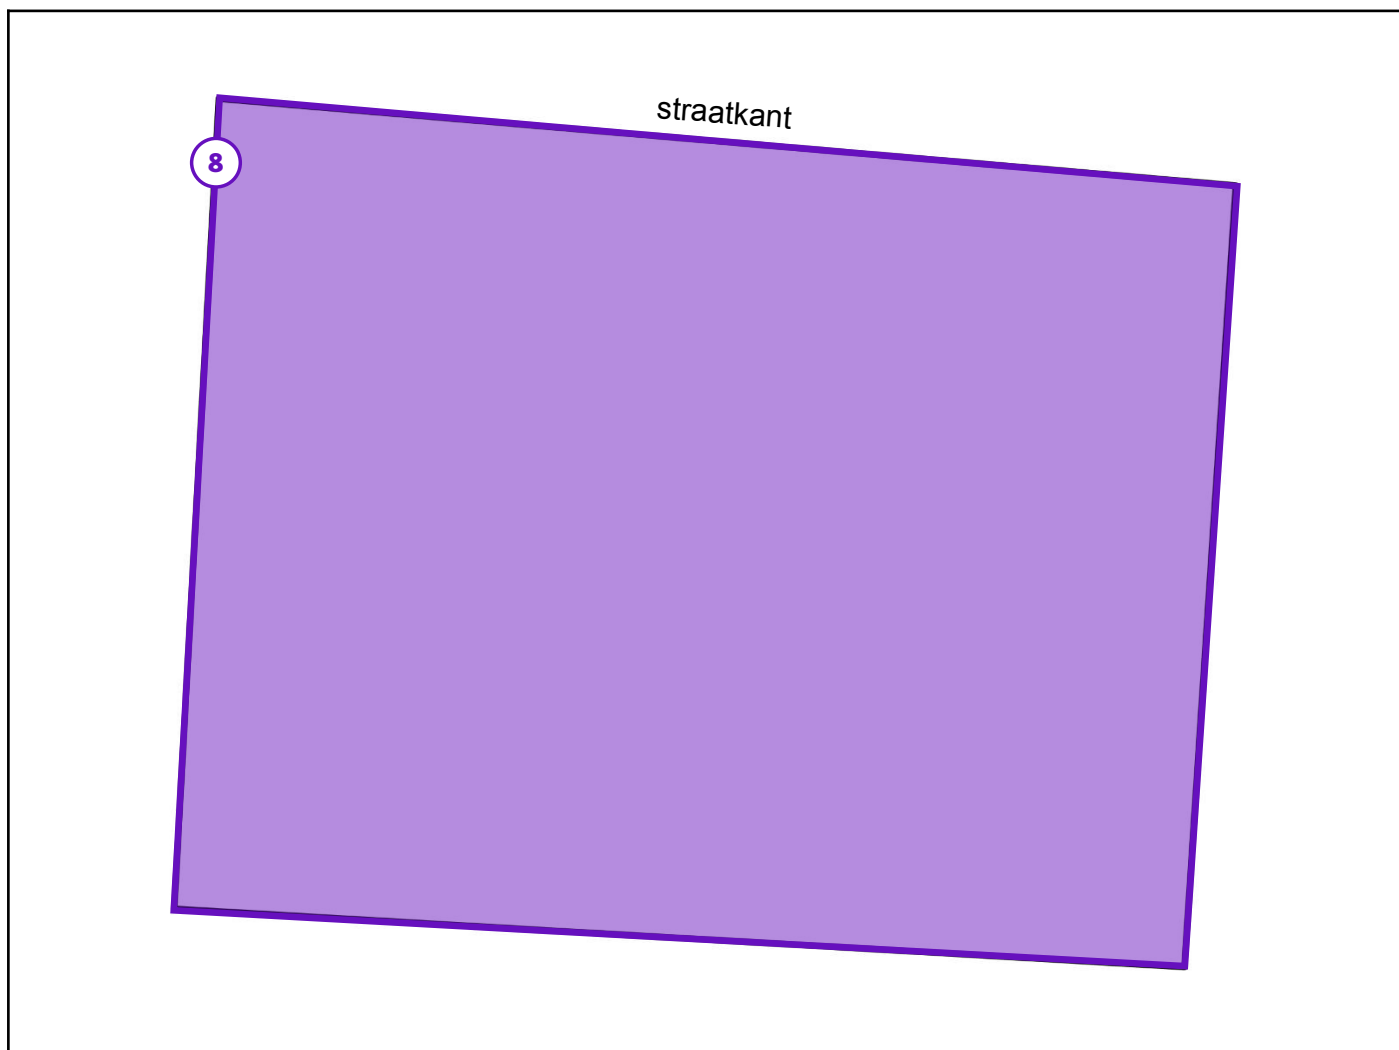
Plan 2.2: Bijgebouw dak

Beschrijving	Type	Actie
8. Plat dak	Beperking	-

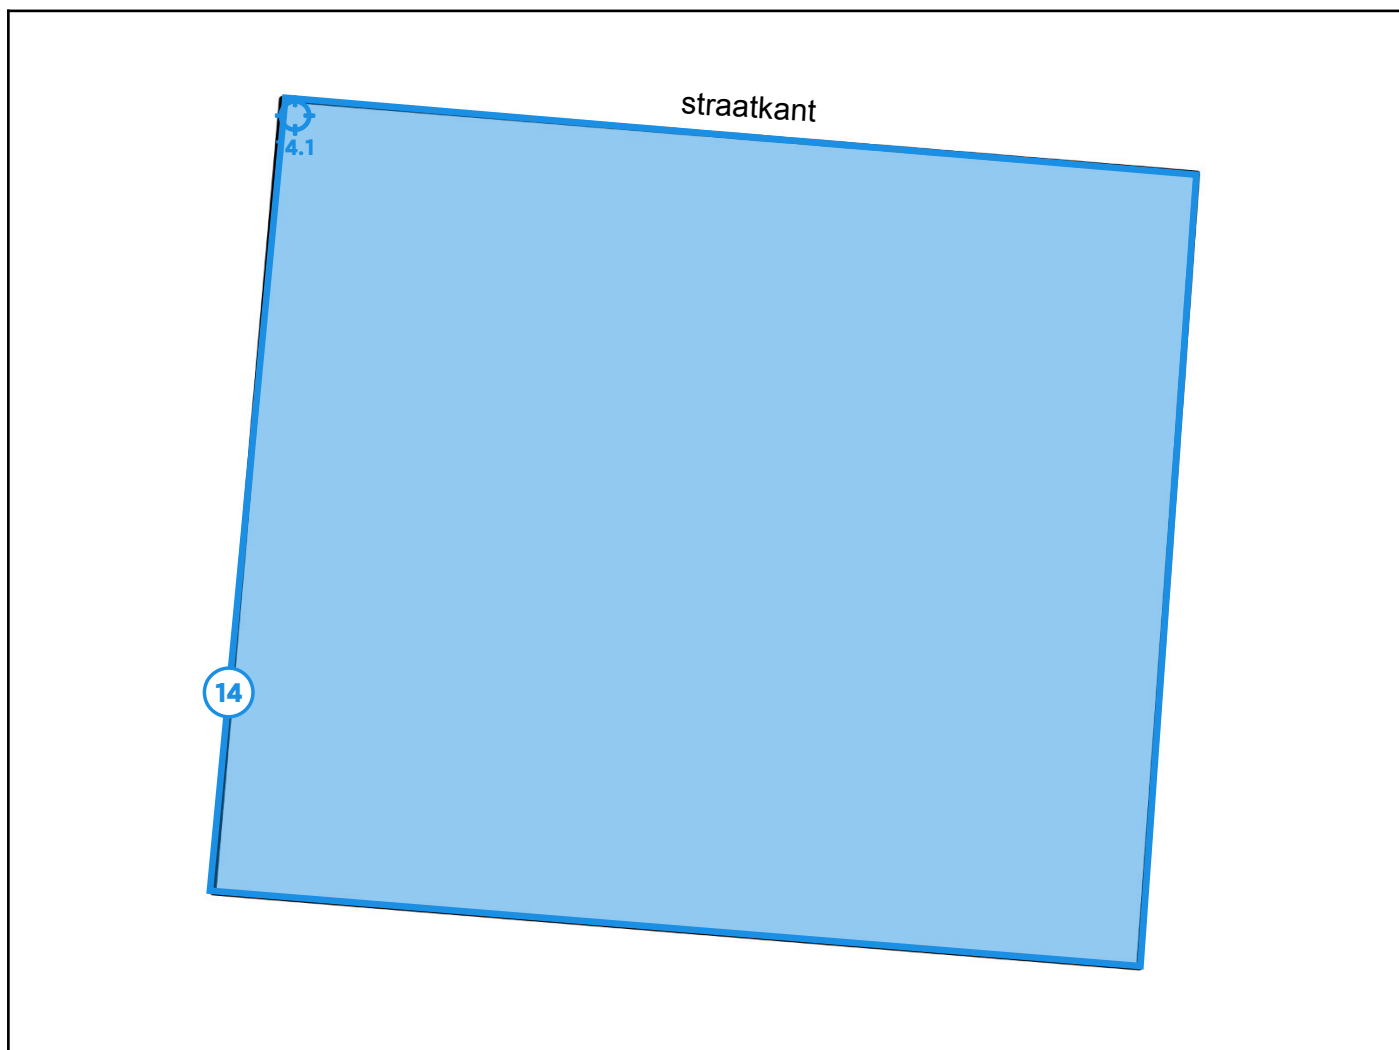
Plan 3.1: Tuinhuis

Beschrijving	Type	Actie
14. Roofing op tuinhuis	Geen asbest	-
14.1 Code: M08	Puntmonster	-

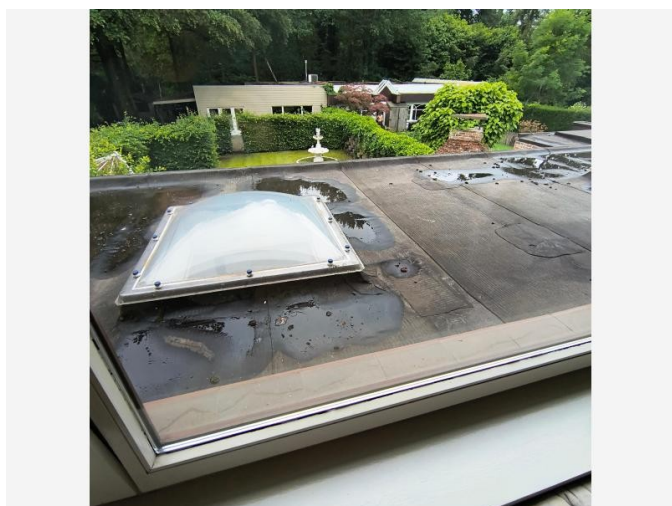
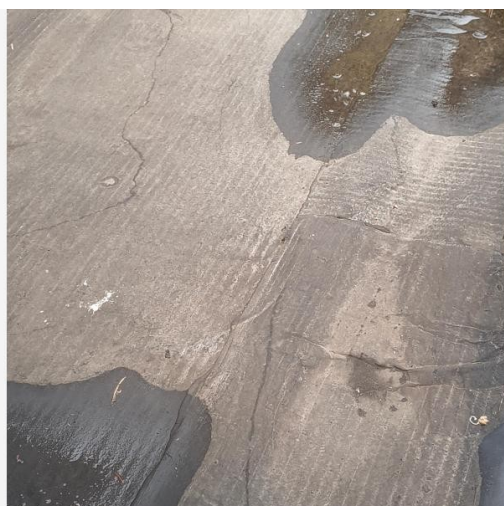
Beschrijving	Notitie	Terug te vinden op plannen
Fiche 18: Derbigum dakbedekking	De dakbedekking bestaat uit derbigum en is niet asbesthoudend.	Plan 1.4: Buitenschil
Fiche 19: Mastiek aan glas/kader/gevel	-	-
Fiche 20: Natuurleien	De leien bestaan uit natuursteen en zijn niet asbesthoudend.	Plan 1.4: Buitenschil
