Asbestinventarisatetest

Groot-Bijgaardenstraat 370, 1601 Sint-Pieters-Leeuw

Attestnummer : 20260513-000026.000

Uitgegeven op : 13.05.2026

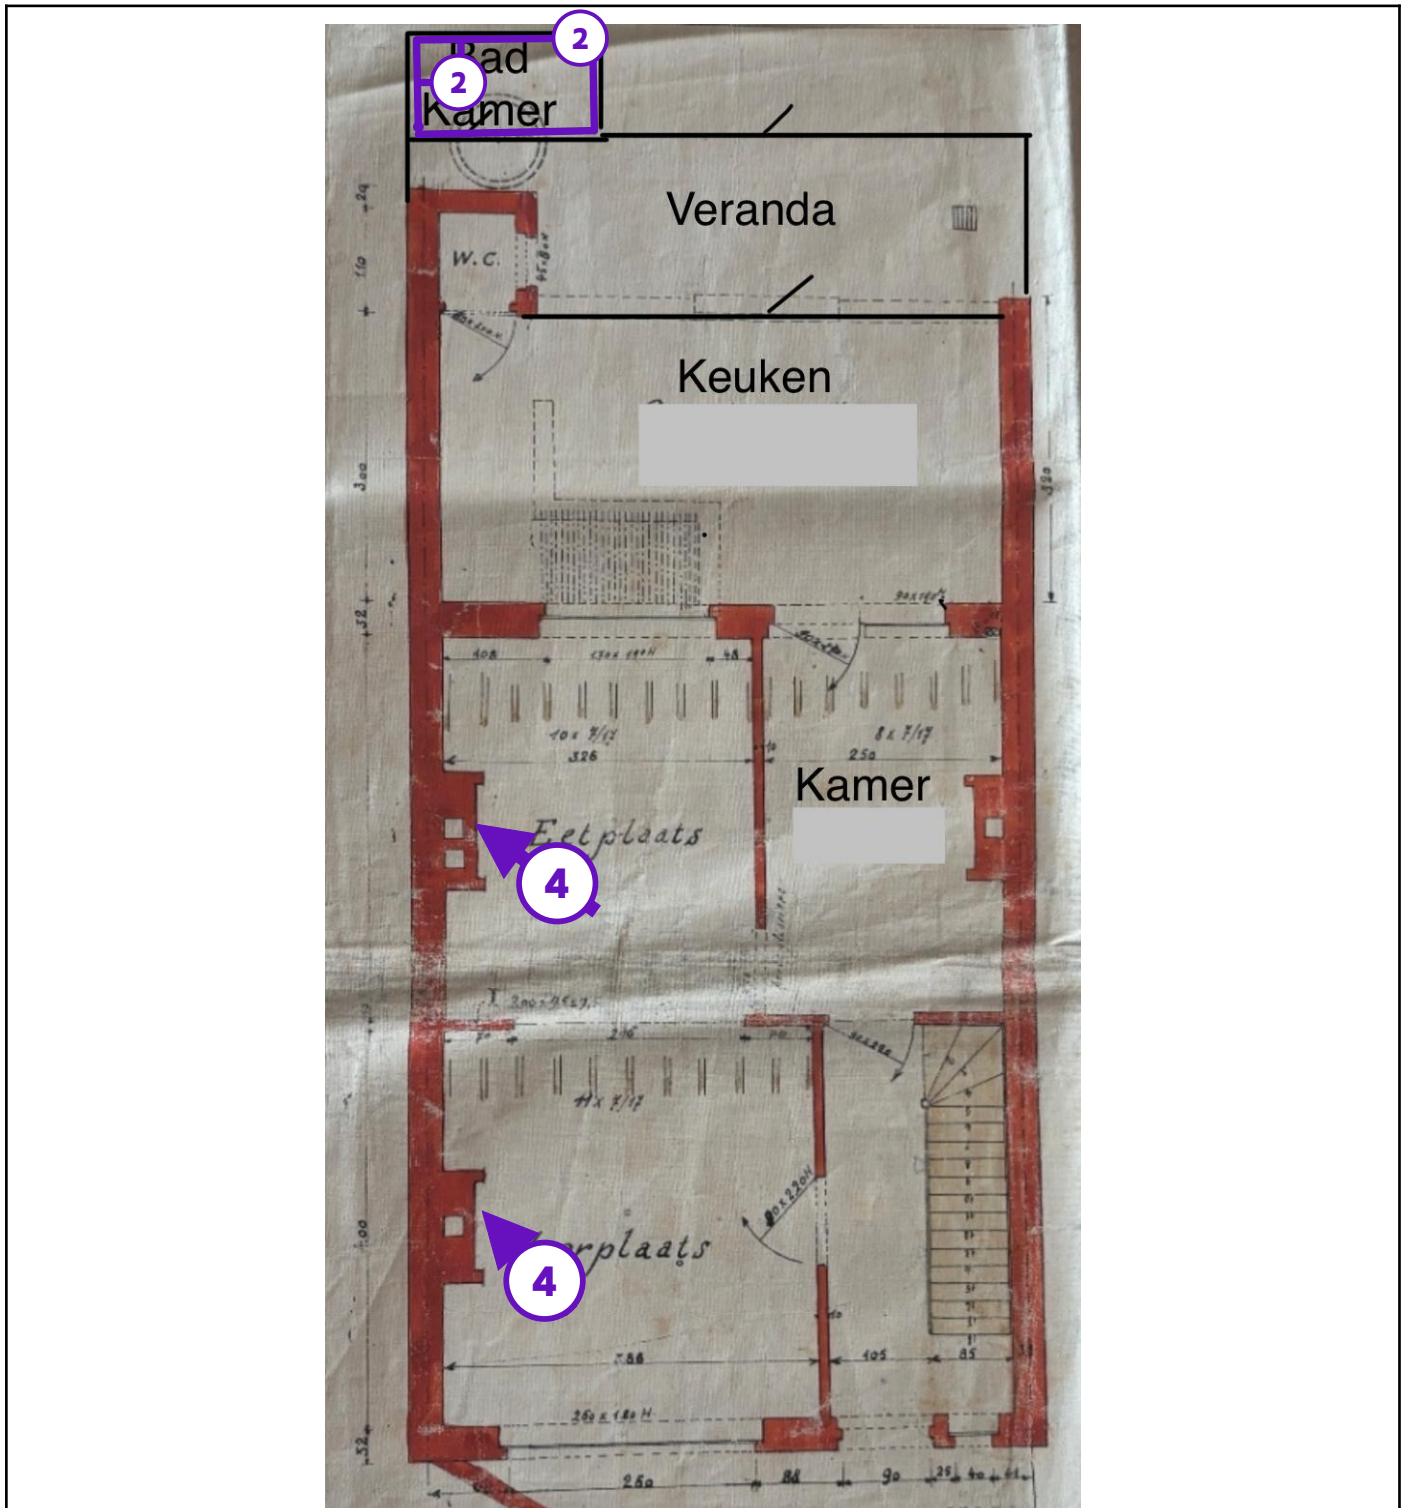
Plan 1.1: Appartement

Beschrijving	Type	Actie
2. Tegellijn achter wandtegels & plinten	Advies	-

4. Gaskachel	Advies	-
--------------	--------	---

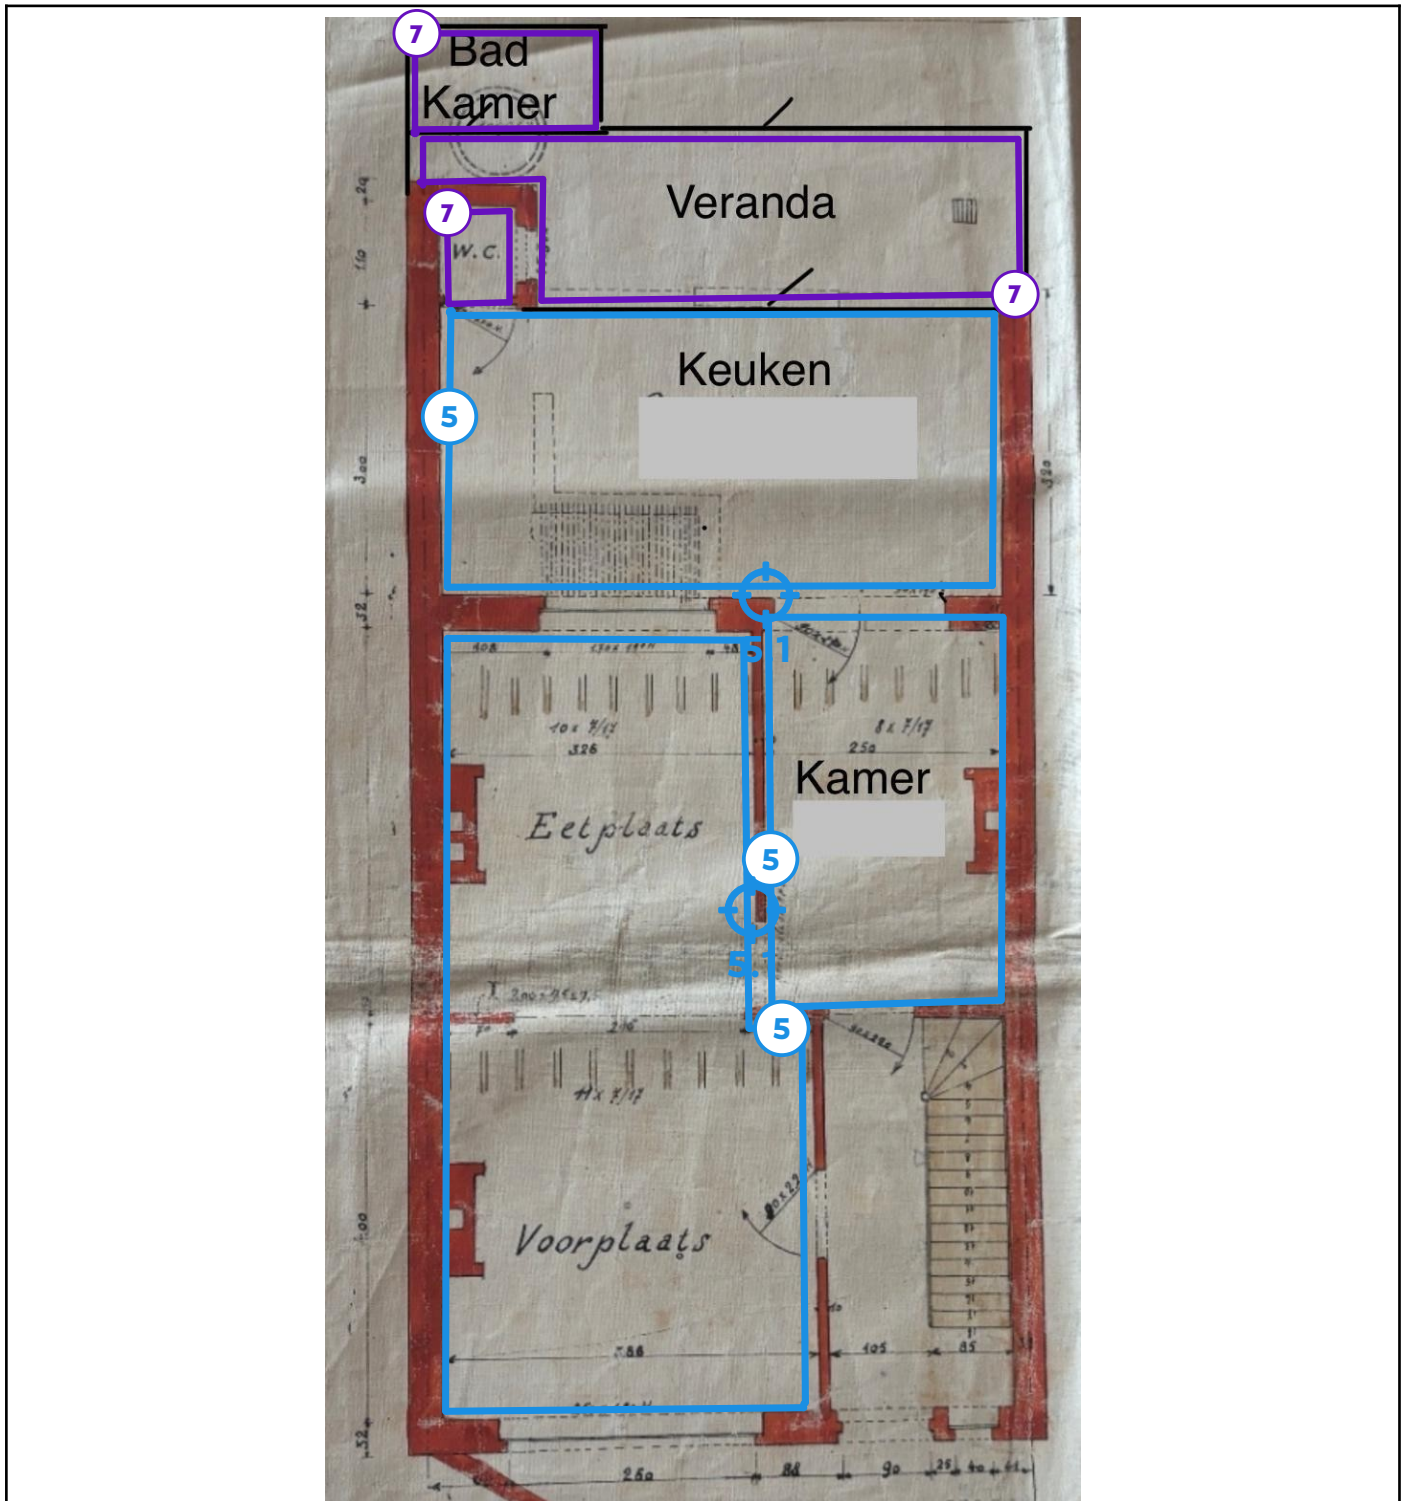
Plan 1.2: Appartement

Beschrijving	Type	Actie
5. Pleisterwerk wanden	Geen asbest	-

5.1 Code: M01	Mengmonster	-
7. Valse wand(en) gipskarton platen/hout/pvc	Overige ruimte of materiaal	-

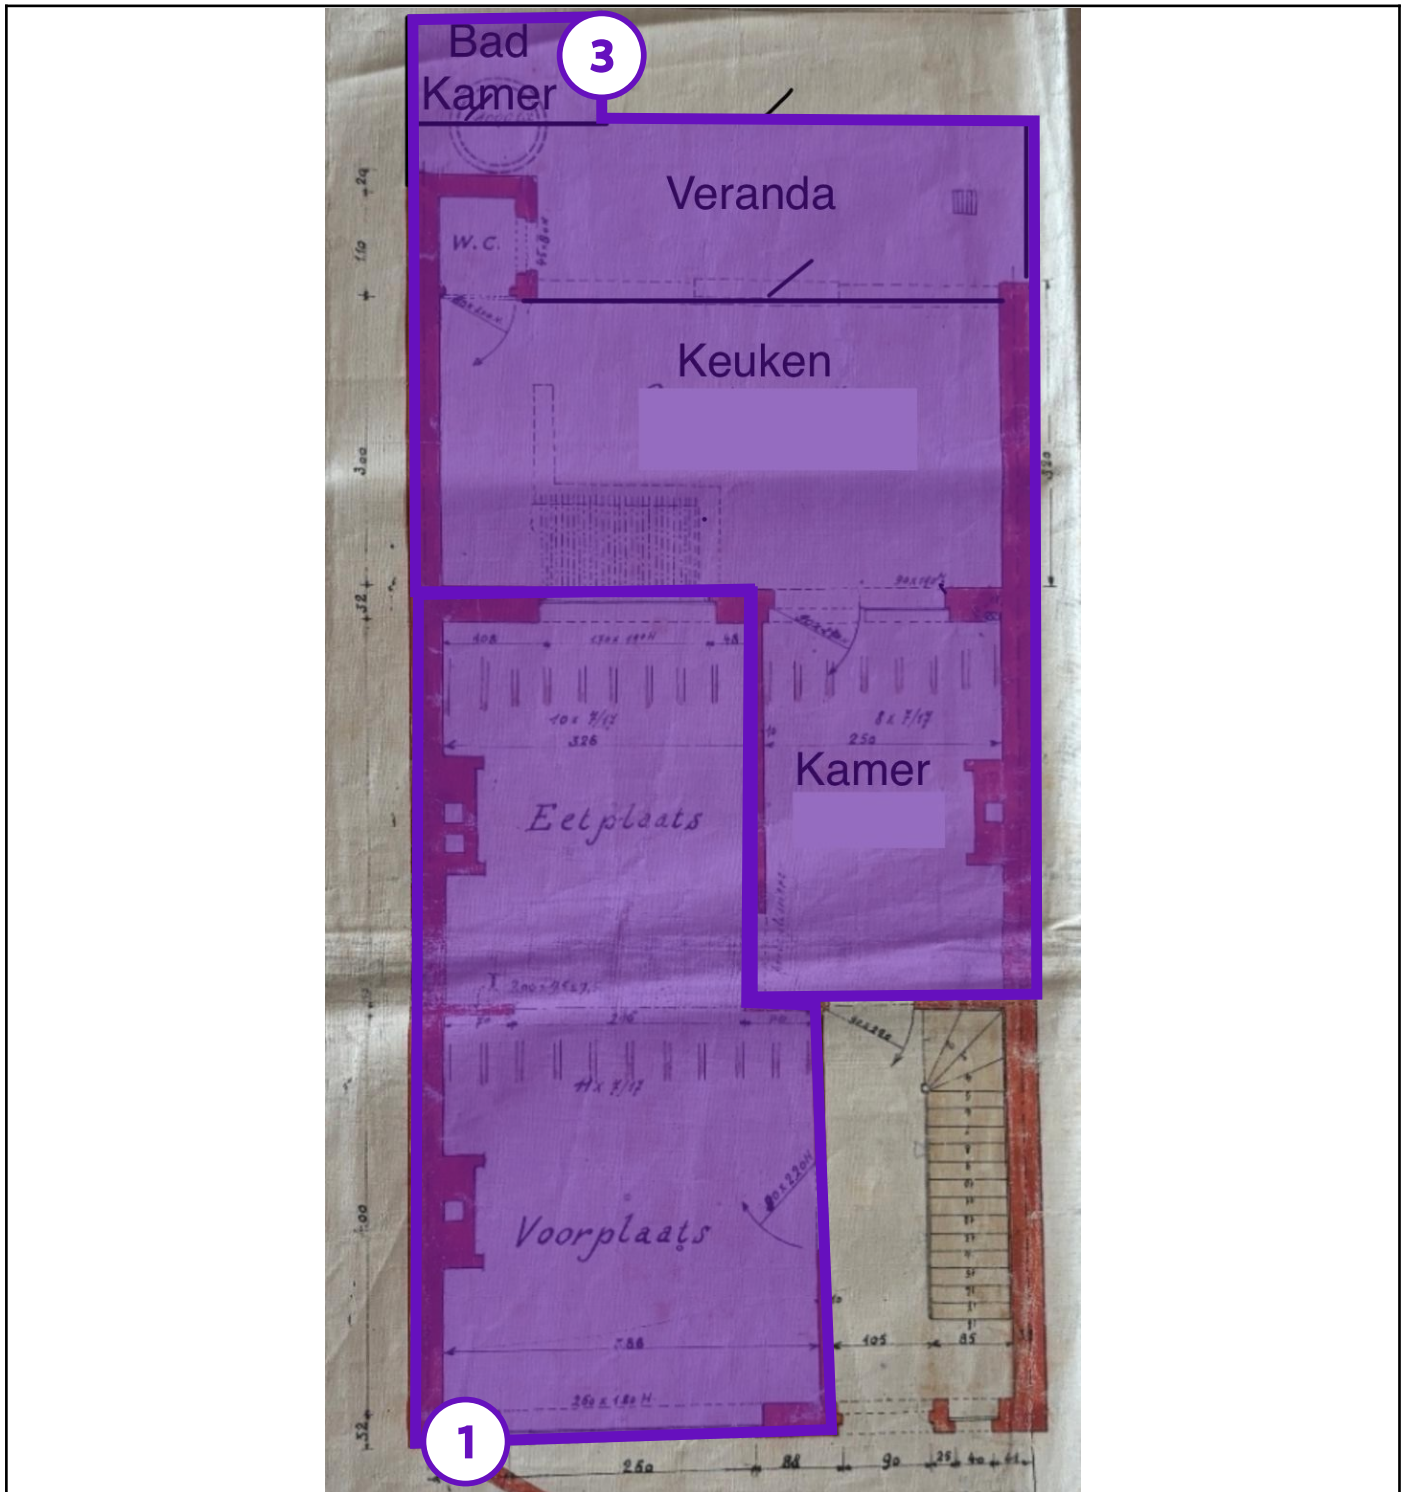
Plan 1.3: Appartement

Beschrijving	Type	Actie
1. Vloerbekleding - Niet verdacht	Advies	-
