Asbestinventarisatattest

Groot-Bijgaardenstraat 370, 1601 Sint-Pieters-Leeuw
Gemeenschappelijke delen

Attestnummer : 20260513-000062.000

Uitgegeven op : 13.05.2026

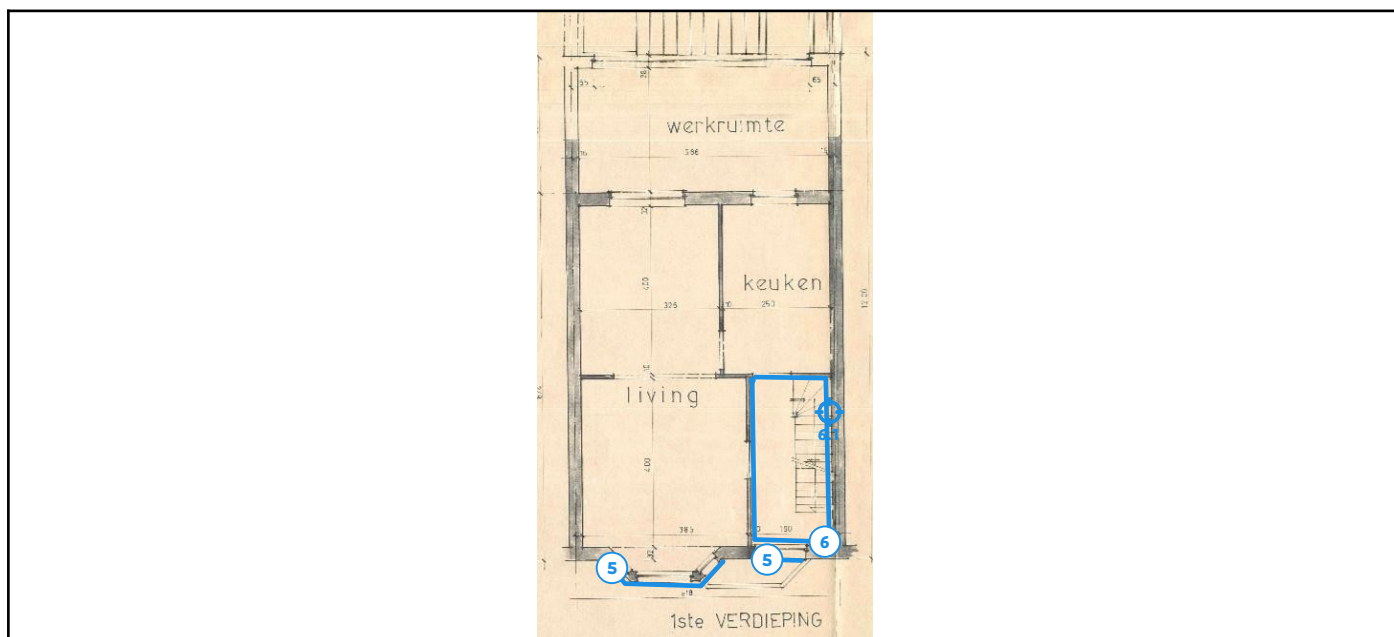
Plan 1.3: Eerste verdieping

Beschrijving	Type	Actie
5. Mastiek/kit tussen muur en profiel buiten	Geen asbest	-
6. Pleisterwerk Trappenhal(len)	Geen asbest	-
6.1 Code: M01	Mengmonster	-

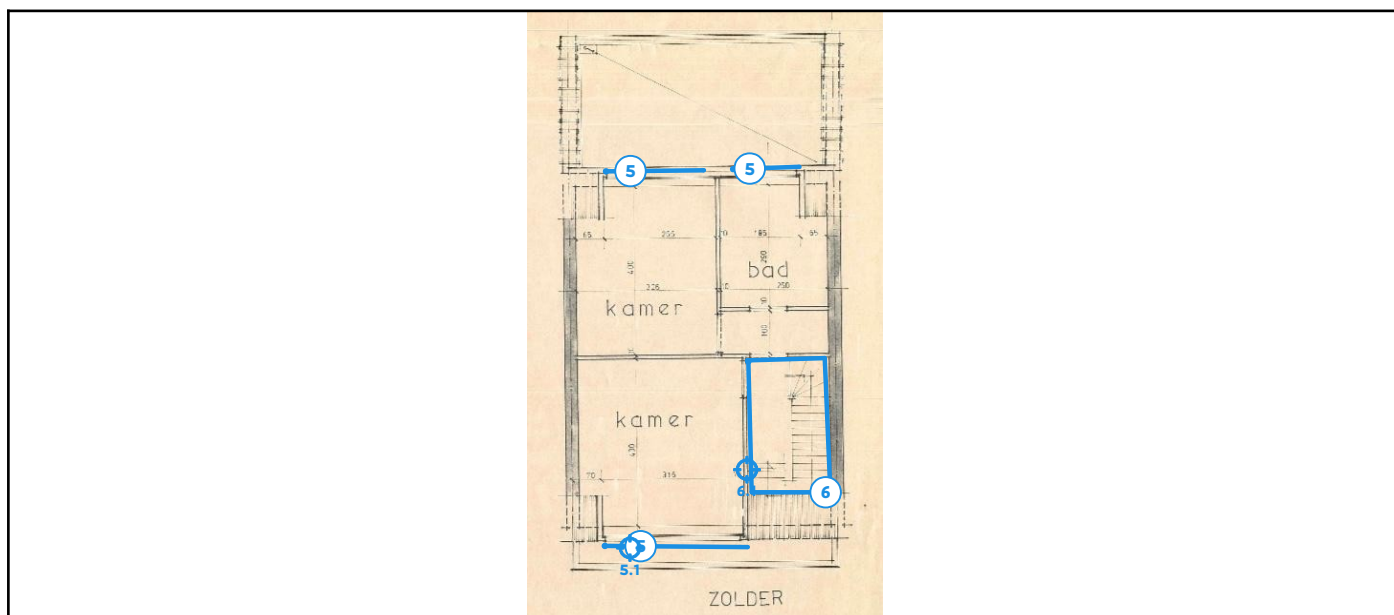
Plan 1.4: Tweede verdieping

Beschrijving	Type	Actie
5. Mastiek/kit tussen muur en profiel buiten	Geen asbest	-
5.1 Code: M03	Puntmonster	-
6. Pleisterwerk Trappenhal(len)	Geen asbest	-
6.1 Code: M01	Mengmonster	-

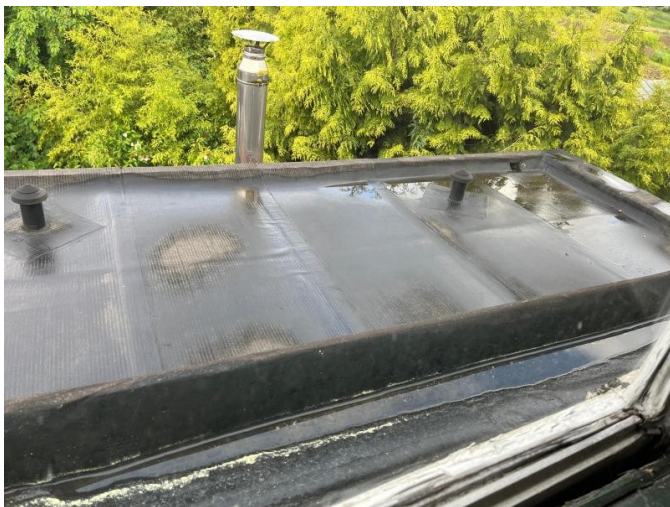
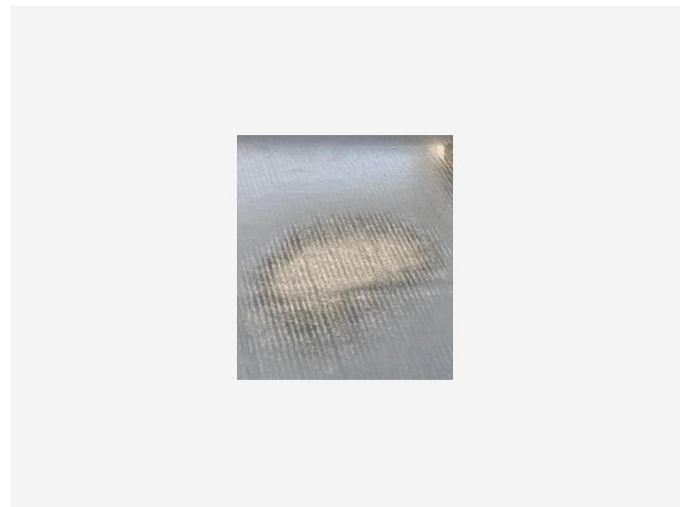
Beschrijving	Notitie	Terug te vinden op plannen
Fiche 8: Dakbedekking - EPDM	EPDM staat voor ethyleen-propyleen-dieenmonomeer. Deze combinatie zorgt ervoor de EPDM een heel flexibel, waterdicht en elastisch dak rubber is dat geen asbest bevat. Mogelijk zijn er onderliggende asbestverdachte lagen die niet waarneembaar waren op moment van de inspectie. Bij renovatie- of sloopwerken dient er eerst te worden gekeken of er onderliggende asbestverdacht lagen aanwezig zijn. Tevens dient er een staalname te gebeuren per verdacht laag.	Plan 1.5: Dak plan
Fiche 9: Dakbedekking - niet verdacht		-
