# Asbestinventarisatetest

Groot-Bijgaardenstraat 370, 1601 Sint-Pieters-Leeuw

Attestnummer : 20260513-000016.000

Uitgegeven op : 13.05.2026

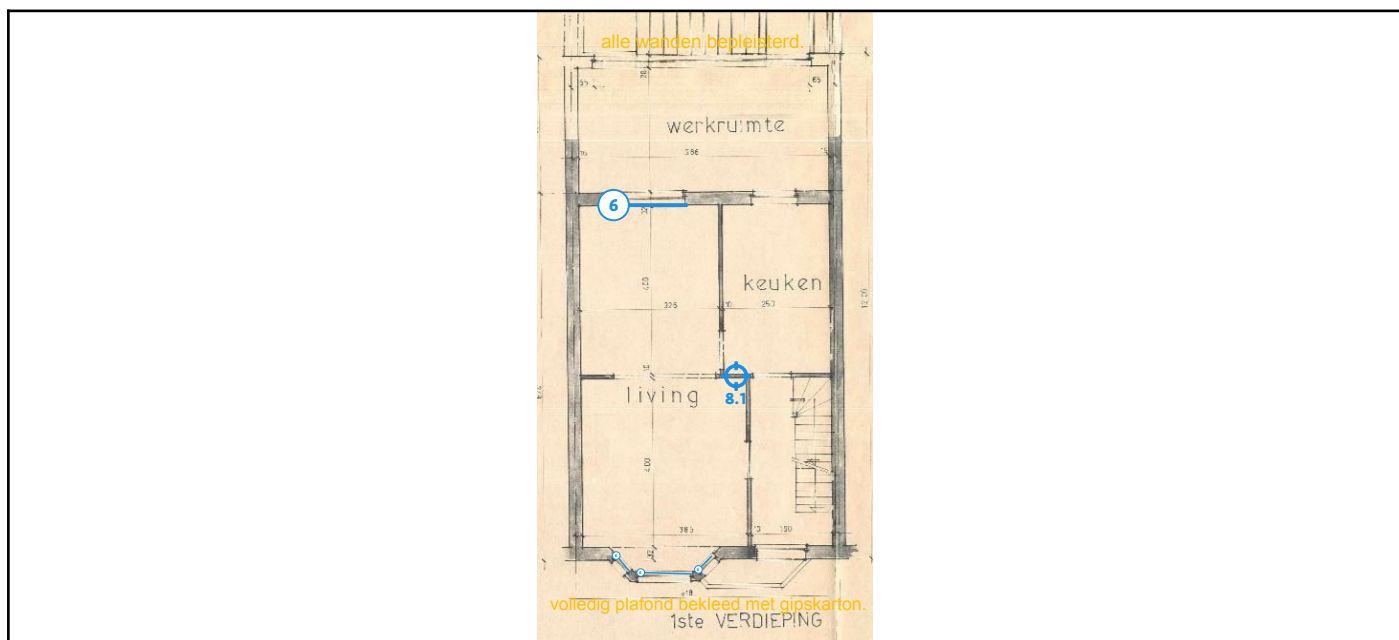
## Plan 1.2: Eerste verdieping

Beschrijving	Type	Actie
6. Mastiek/kit tussen glas en profiel - Binnen	Geen asbest	-
8. Pleisterwerk wanden	Geen asbest	-
8.1 Code: M01	Mengmonster	-
10. Plafondafwerking in gipskarton/hout/pvc	Overige ruimte of materiaal	-

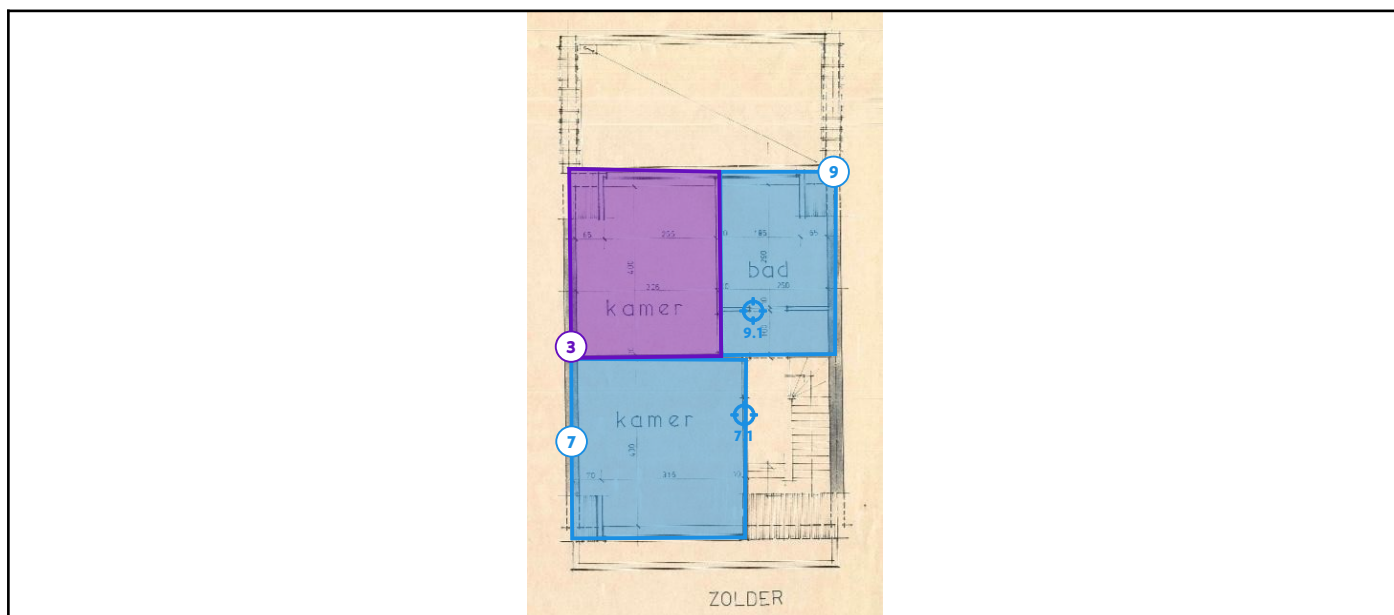
## Plan 1.4: Tweede verdieping

Beschrijving	Type	Actie
3. Vloerbekleding - Niet verdacht	Advies	-
7. Vloerzeil met verdachte onderlaag kamer voorraan	Geen asbest	-
7.1 Code: M03	Puntmonster	-
9. Vloerzeil met verdachte onderlaag badkamer, gang	Geen asbest	-
9.1 Code: M04	Puntmonster	-

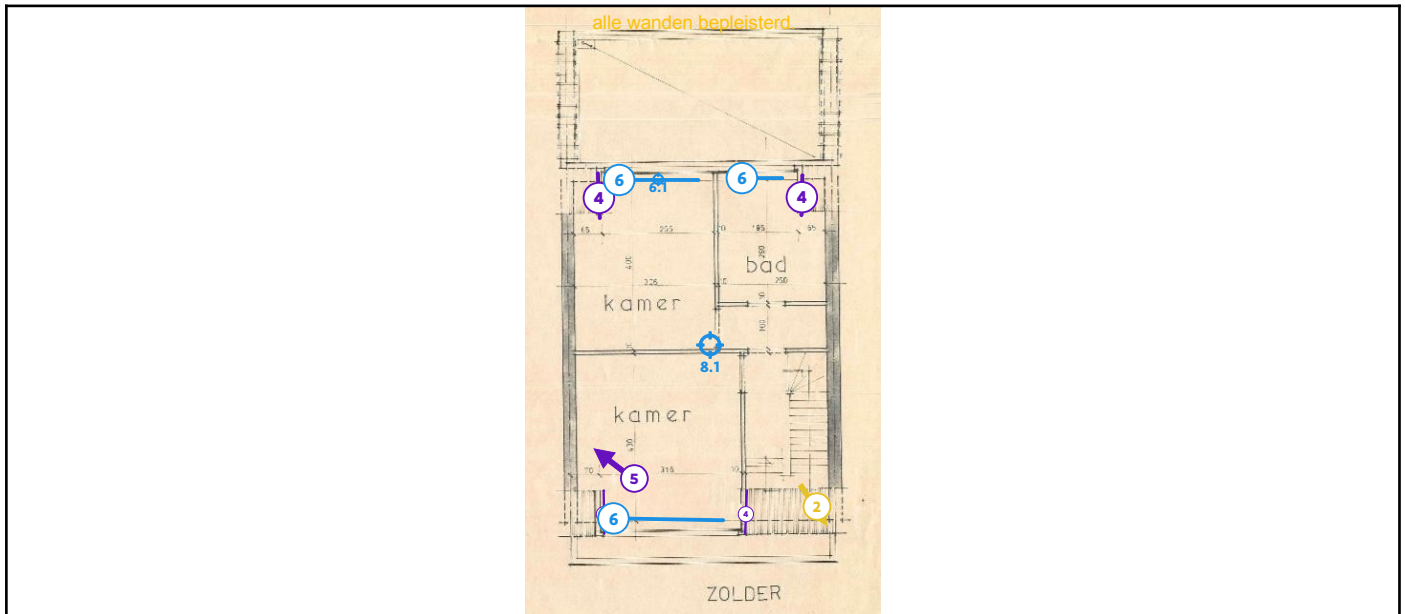
## Plan 1.5: Tweede verdieping

Beschrijving	Type	Actie
2. Bakeliet schakelmateriaal	Asbestmateriaal	Zorgvuldig beheren
4. Valse wand(en)/voorzetwand(en) - Gipskarton-Pvc-hout	Advies	-
5. Gaskachel	Advies	-
6. Mastiek/kit tussen glas en profiel - Binnen	Geen asbest	-
6.1 Code: M02	Puntmonster	-
8. Pleisterwerk wanden	Geen asbest	-
8.1 Code: M01	Mengmonster	-

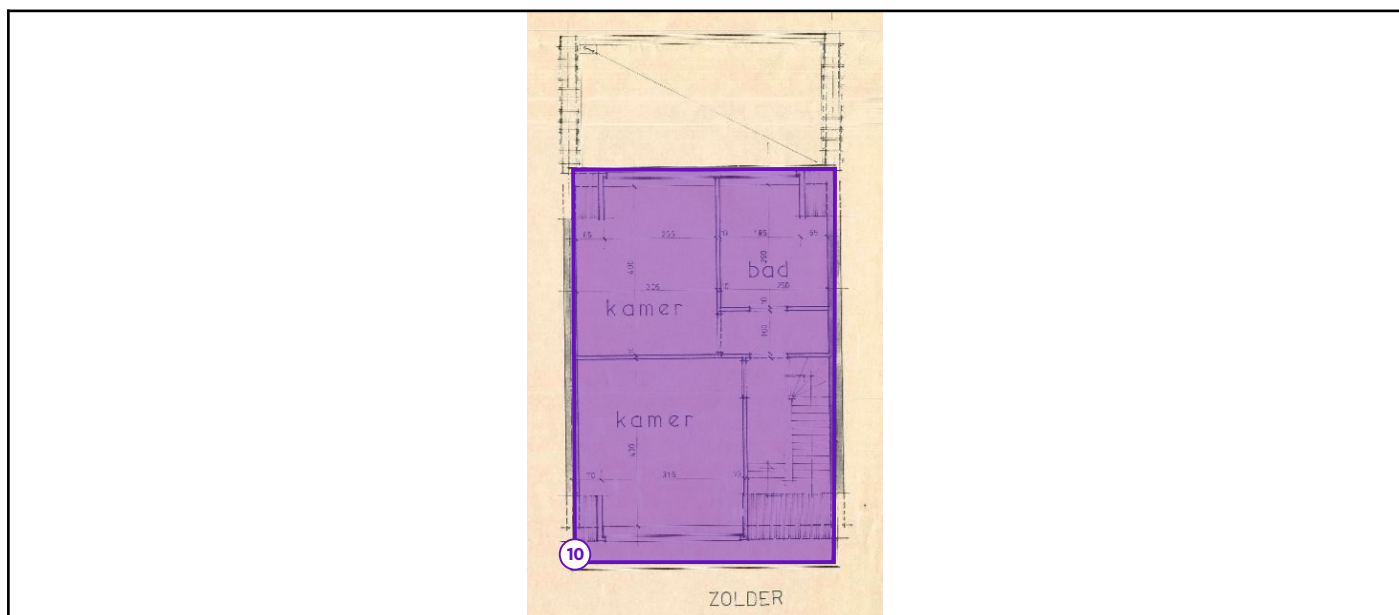
## Plan 1.6: Tweede verdieping

Beschrijving	Type	Actie
10. Plafondafwerking in gipskarton/hout/pvc	Overige ruimte of materiaal	-

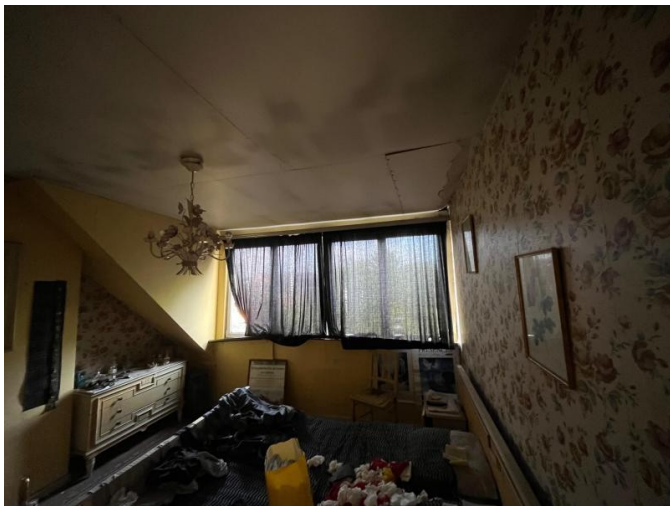
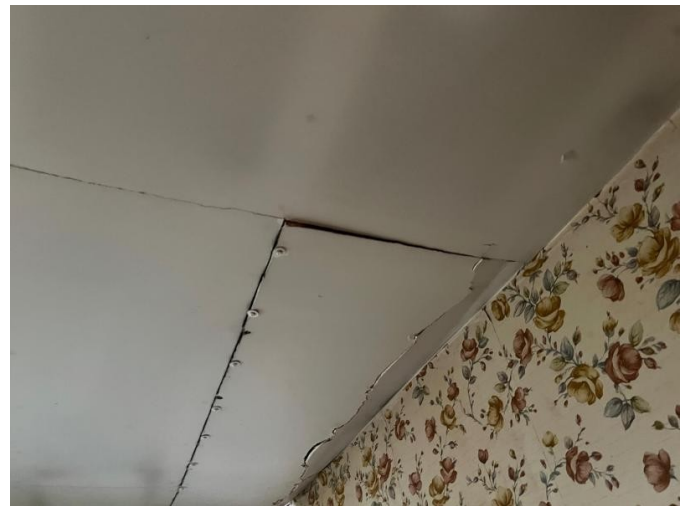
### Fiche 10: Plafondafwerking in gipskarton/hout/pvc

Beschrijving	Notitie	Terug te vinden op plannen
Fiche 10: Plafondafwerking in gipskarton/hout/pvc	Het plafond bestaat uit niet-asbestverdachte gipskartonplaten/hout-/pvc platen . Zonder destructie is het niet mogelijk om na te gaan of er asbestverdachte materialen aanwezig zijn achter de gipskartonplaten/hout-/pvc platen.	Plan 1.2: Eerste verdieping Plan 1.6: Tweede verdieping
Fiche 11: Rookgaskanalen - niet verdacht	De materialen van rookgaskanalen zijn niet asbest verdacht.	-
Fiche 12: Dakbedekking - niet verdacht		-
