Asbestinventarisatietest

Attestnummer : **20240414-000104.000**

Uitgegeven op : **14.04.2024**

Zone 1: Woning huisnr. 21A

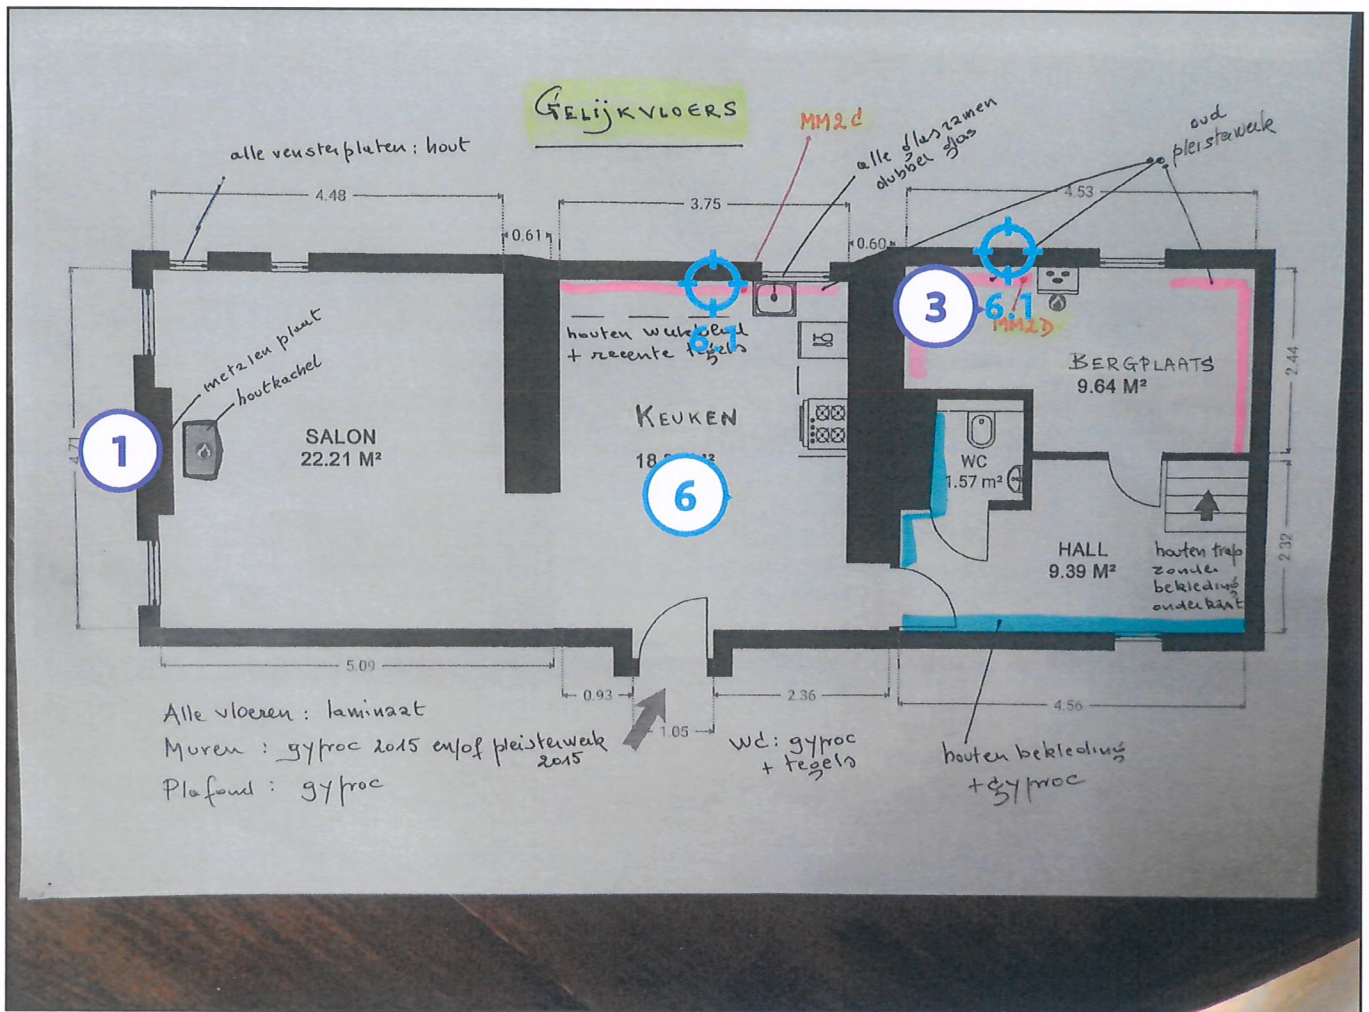
Plan 1.1: Plan Gelijkvloers

Beschrijving	Type	Actie
1. Houtkachel - Koord	Advies	-
3. CV-gasketel VAILLANT	Advies	-
6. Gelijkvloers Pleisterwerk Muren	Geen asbest	-
6.1 Code: MM2 C en D	Mengmonster	-

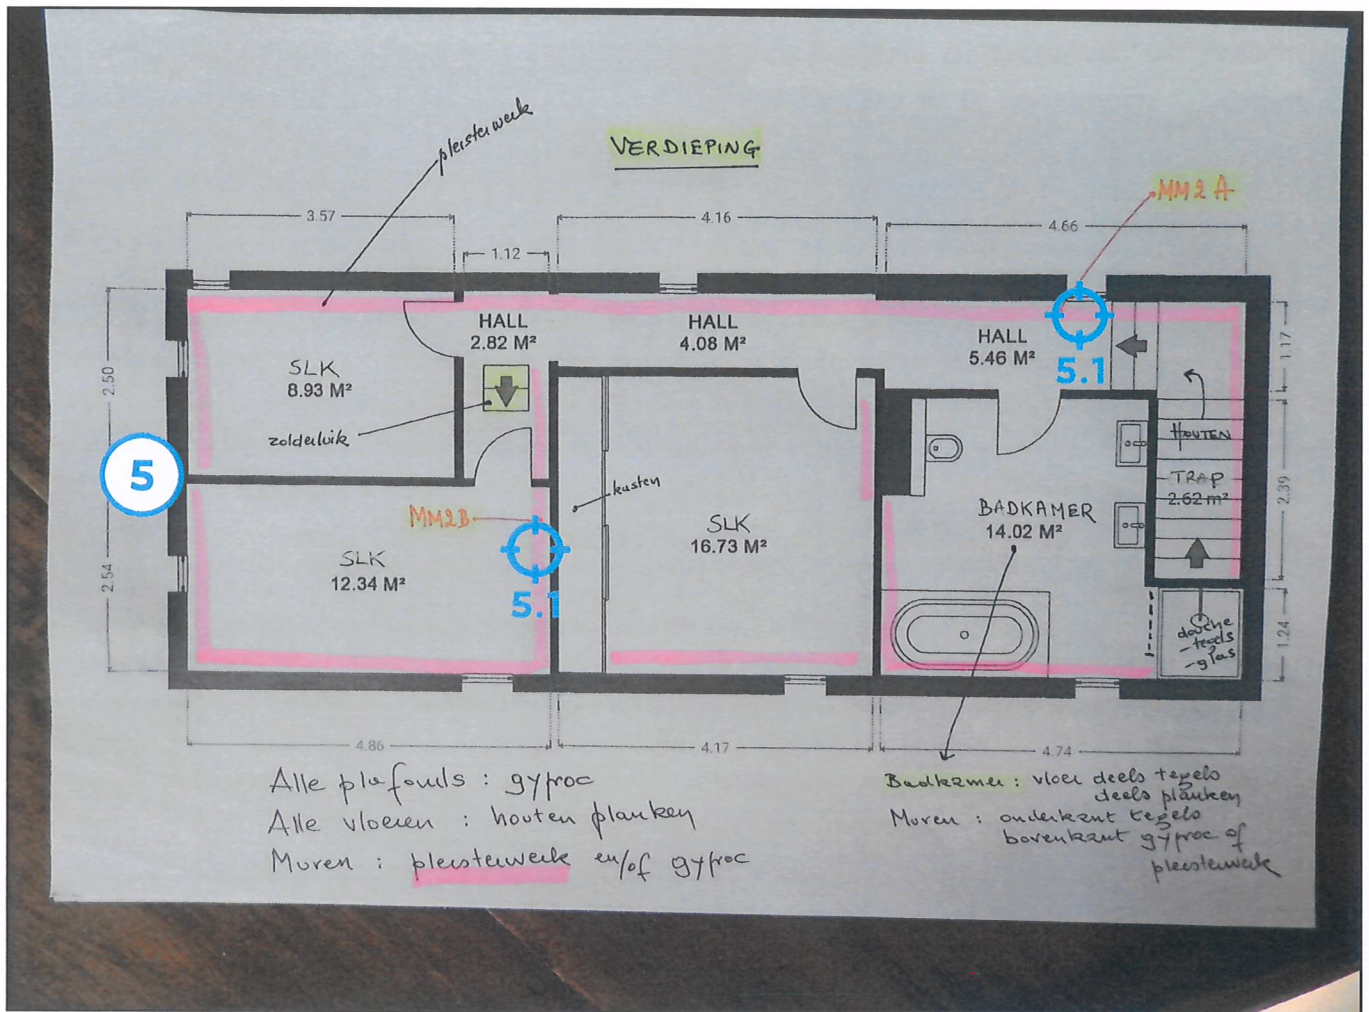
Plan 1.2: Plan Verdieping

Beschrijving	Type	Actie
5. Verdieping Pleisterwerk Muren	Geen asbest	-
5.1 Code: MM2 A en B	Mengmonster	-

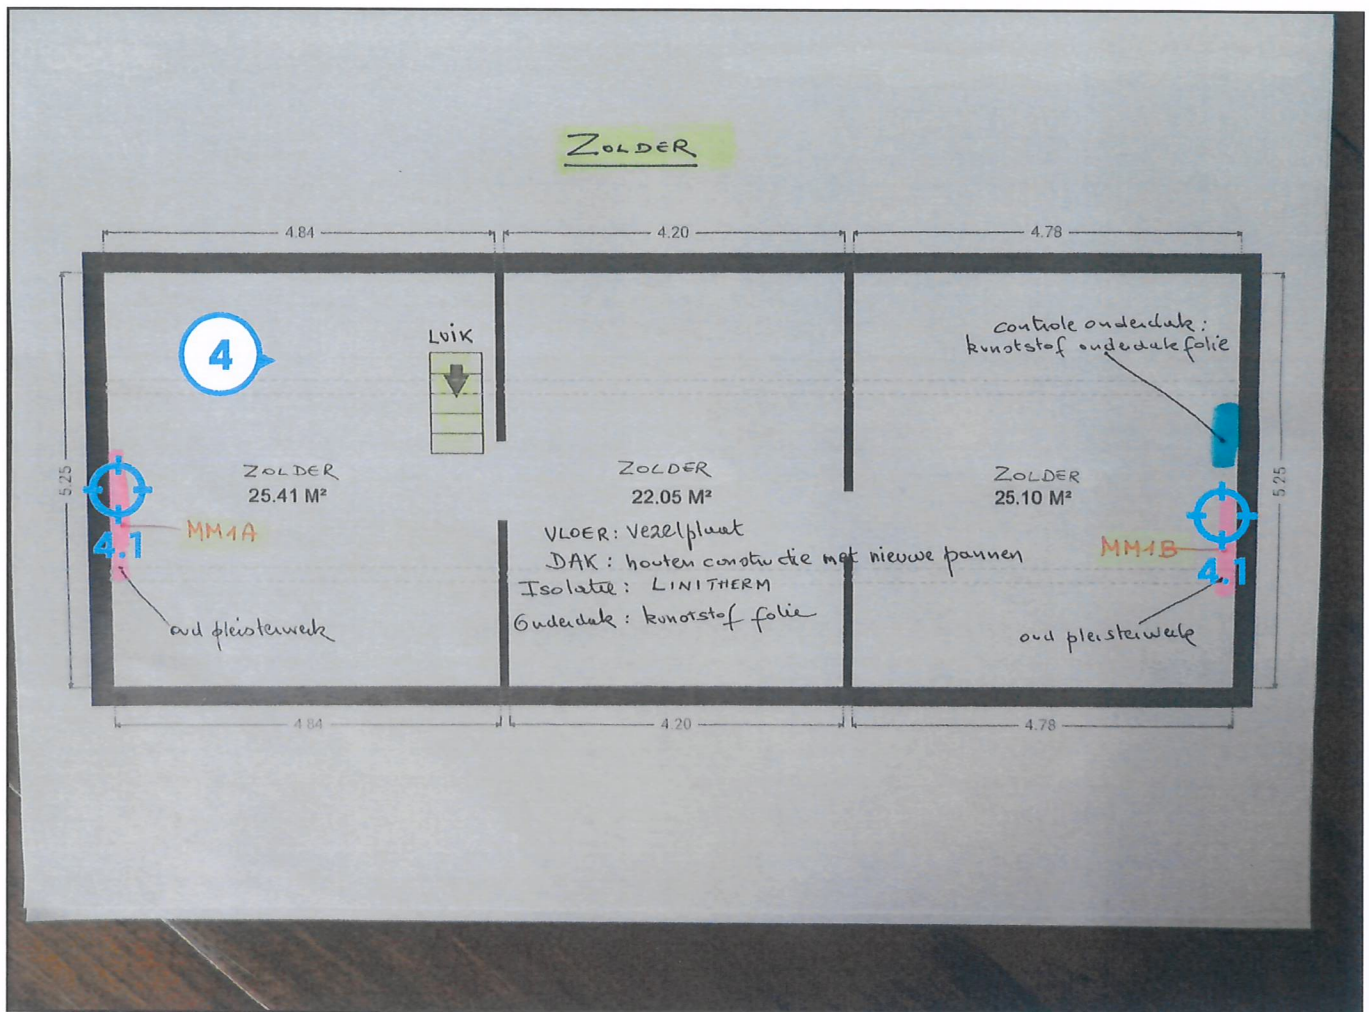
Plan 1.3: Plan Zolder

Beschrijving	Type	Actie
4. Zolder Pleisterwerk Muren	Geen asbest	-
4.1 Code: MM1 A en B	Mengmonster	-

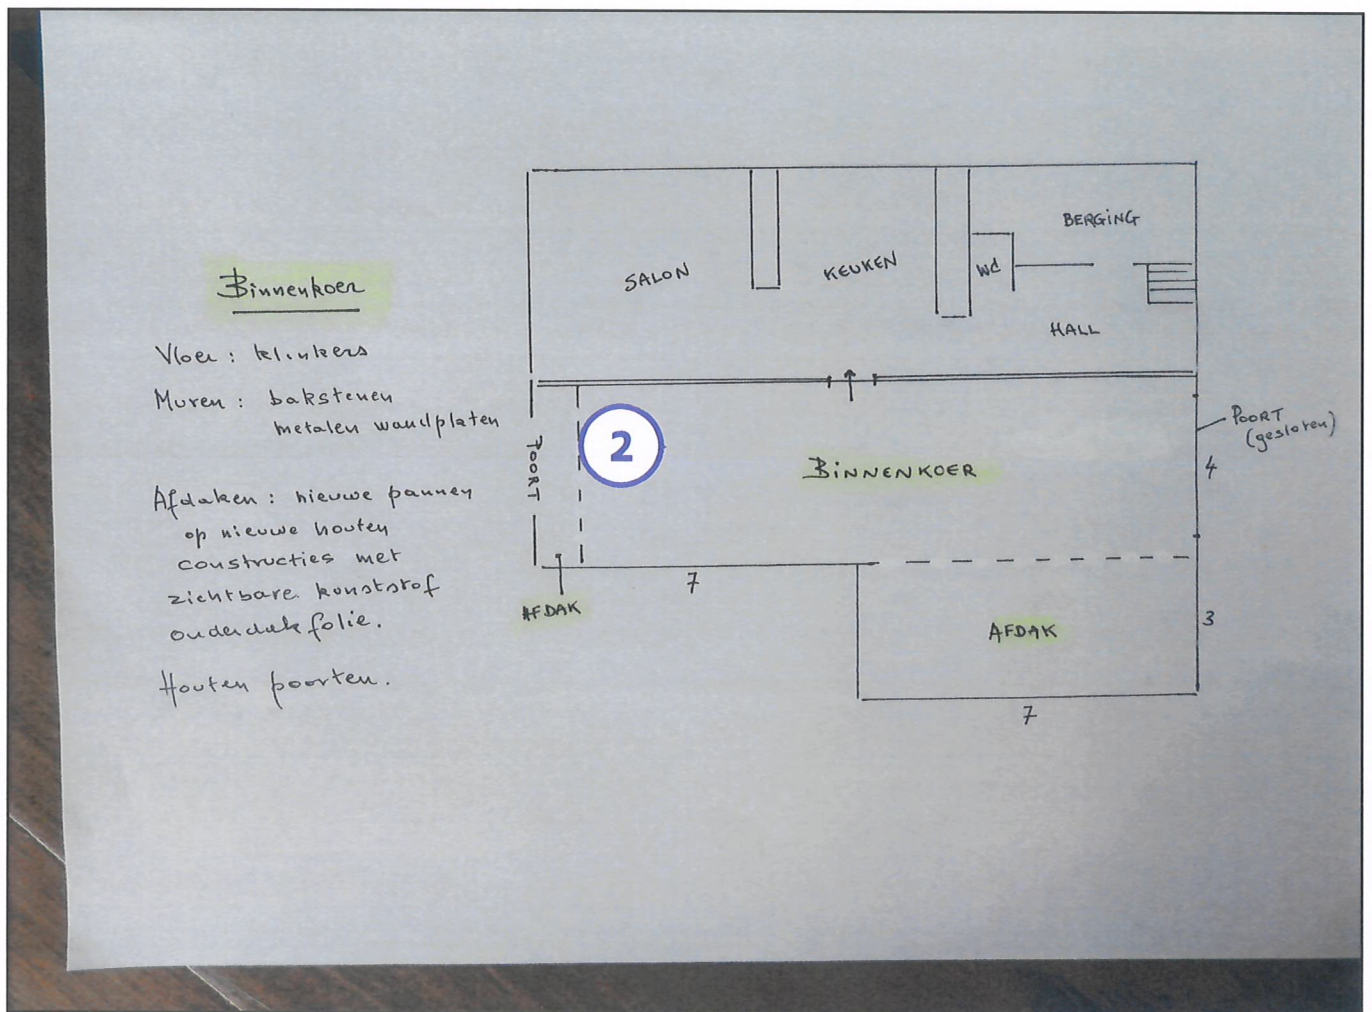
Plan 1.4: Plan Binnenkoer

Beschrijving	Type	Actie
2. Binnenkoer met twee afdaken	Advies	-
