# Asbestinventarisatetest

Tenboslaan 7, 1560 Hoeilaart

Attestnummer : 20260604-000147.000

Uitgegeven op : 04.06.2026

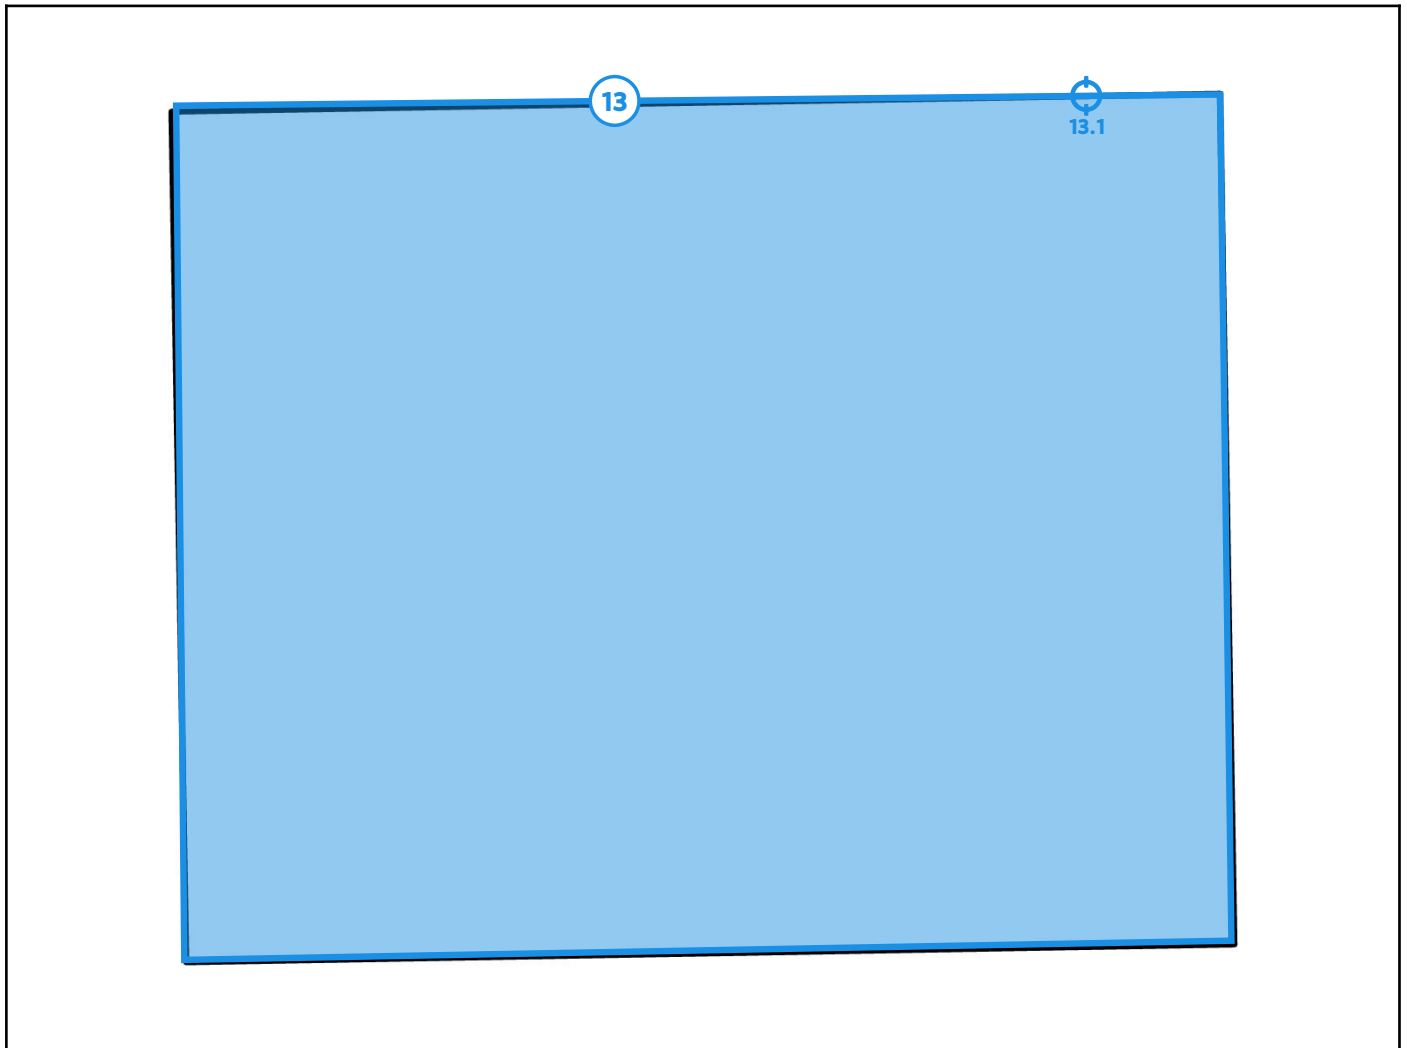
## Plan 1.1: Tuinhuis plan

Beschrijving	Type	Actie
13. Bitumen golfplaten tuinhuis	Geen asbest	-
13.1 Code: 4	Puntmonster	-

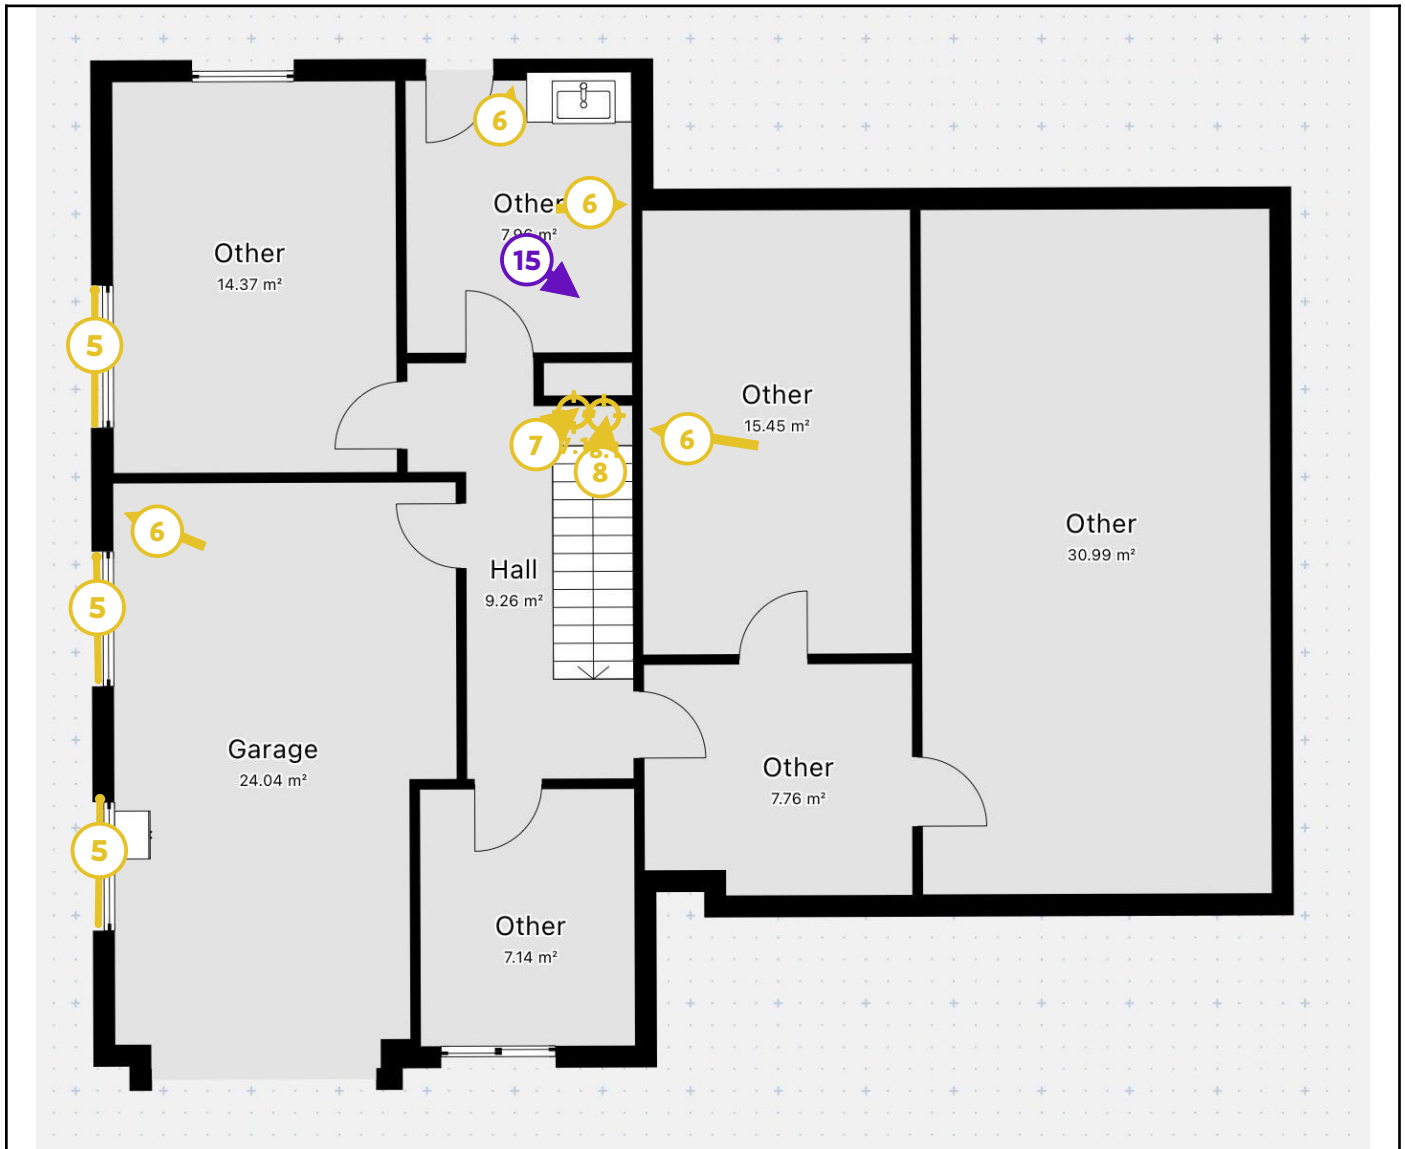
## Plan 2.1: Kelder

Beschrijving	Type	Actie
5. Kit kozijn-glas (met staalname) houten raam met alu	Asbestmateriaal	Zorgvuldig beheren
6. Bakeliet toep.(schakelaars-stopcontact-verdeel dozen-radiatorknoppen)	Asbestmateriaal	Zorgvuldig beheren
7. Roetluikje (Staalname)	Asbestmateriaal	Zorgvuldig beheren
7.1 Code: 7	Puntmonster	-

8. Roetluikje (Staalname)	Asbestmateriaal	Zorgvuldig beheren
8.1 Code: 6	Puntmonster	-
15. CV Ketel niet verdacht	Overige ruimte of materiaal	-

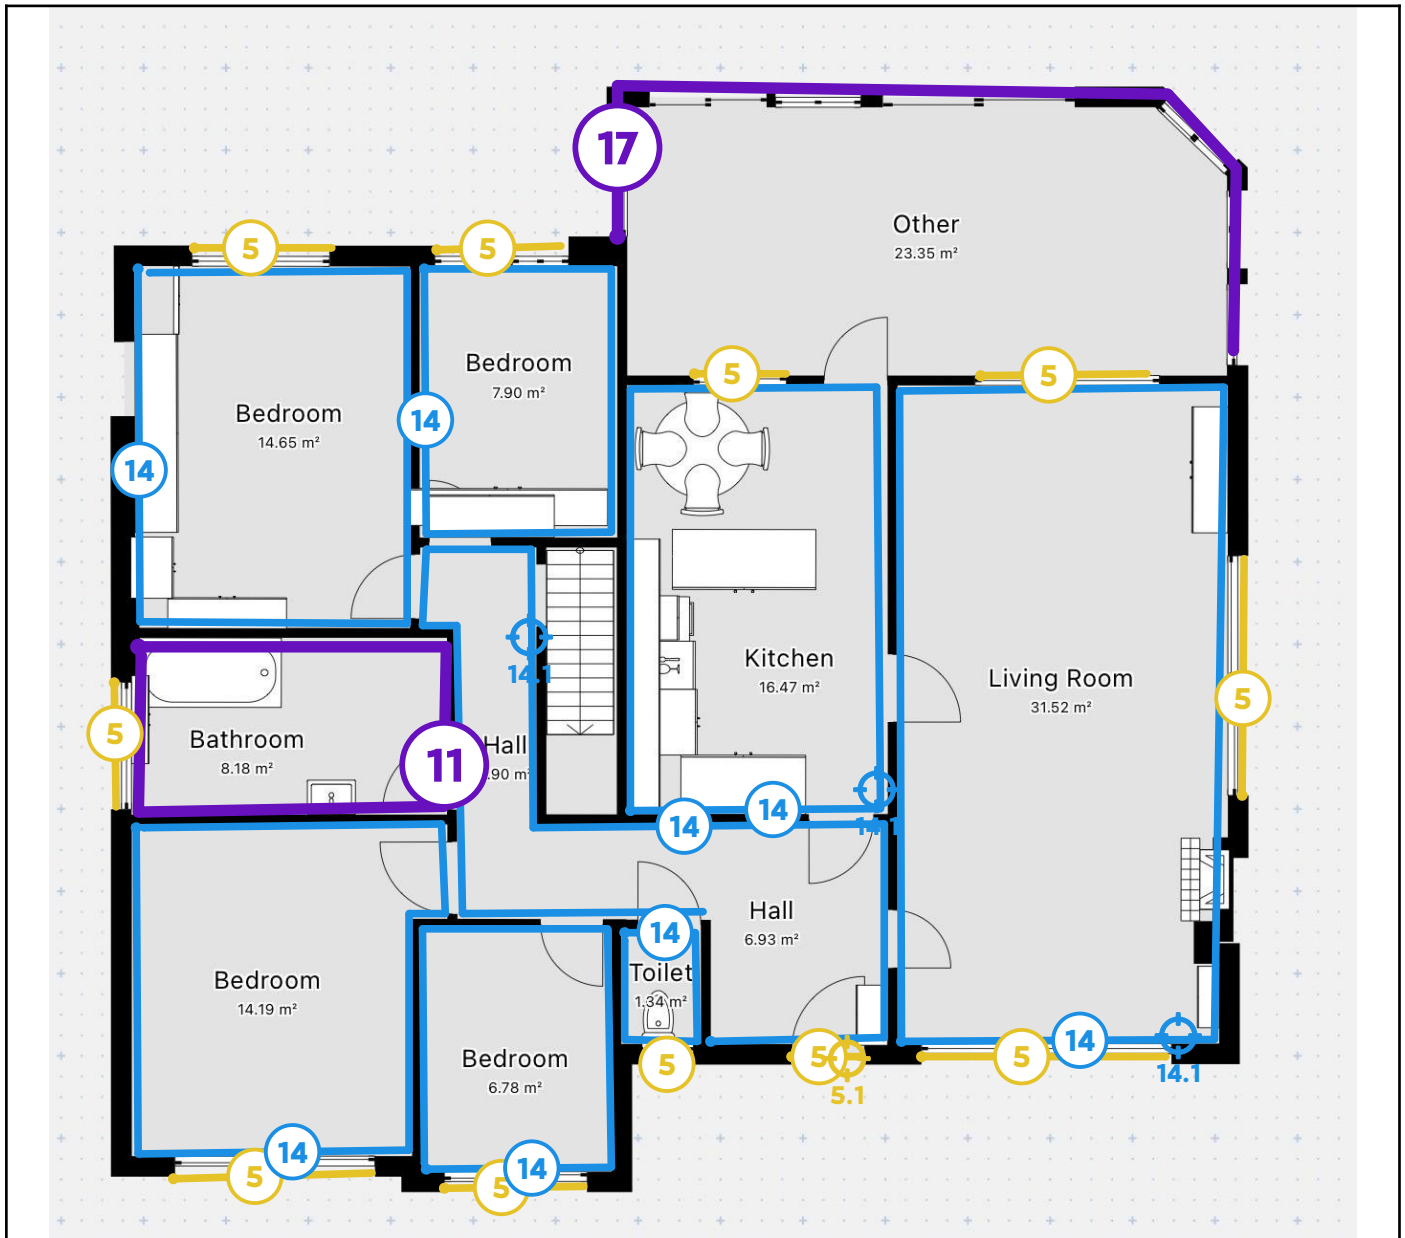
## Plan 2.3: Gelijkvloers

Beschrijving	Type	Actie
5. Kit kozijn-glas (met staalname) houten raam met alu	Asbestmateriaal	Zorgvuldig beheren
5.1 Code: 3	Puntmonster	-
11. Tegellijn niet zichtbaar	Advies	-
14. Muurpleister	Geen asbest	-

14.1 Code: 1	Mengmonster	-
17. Kit niet verdacht (visueel vastgesteld)	Overige ruimte of materiaal	-

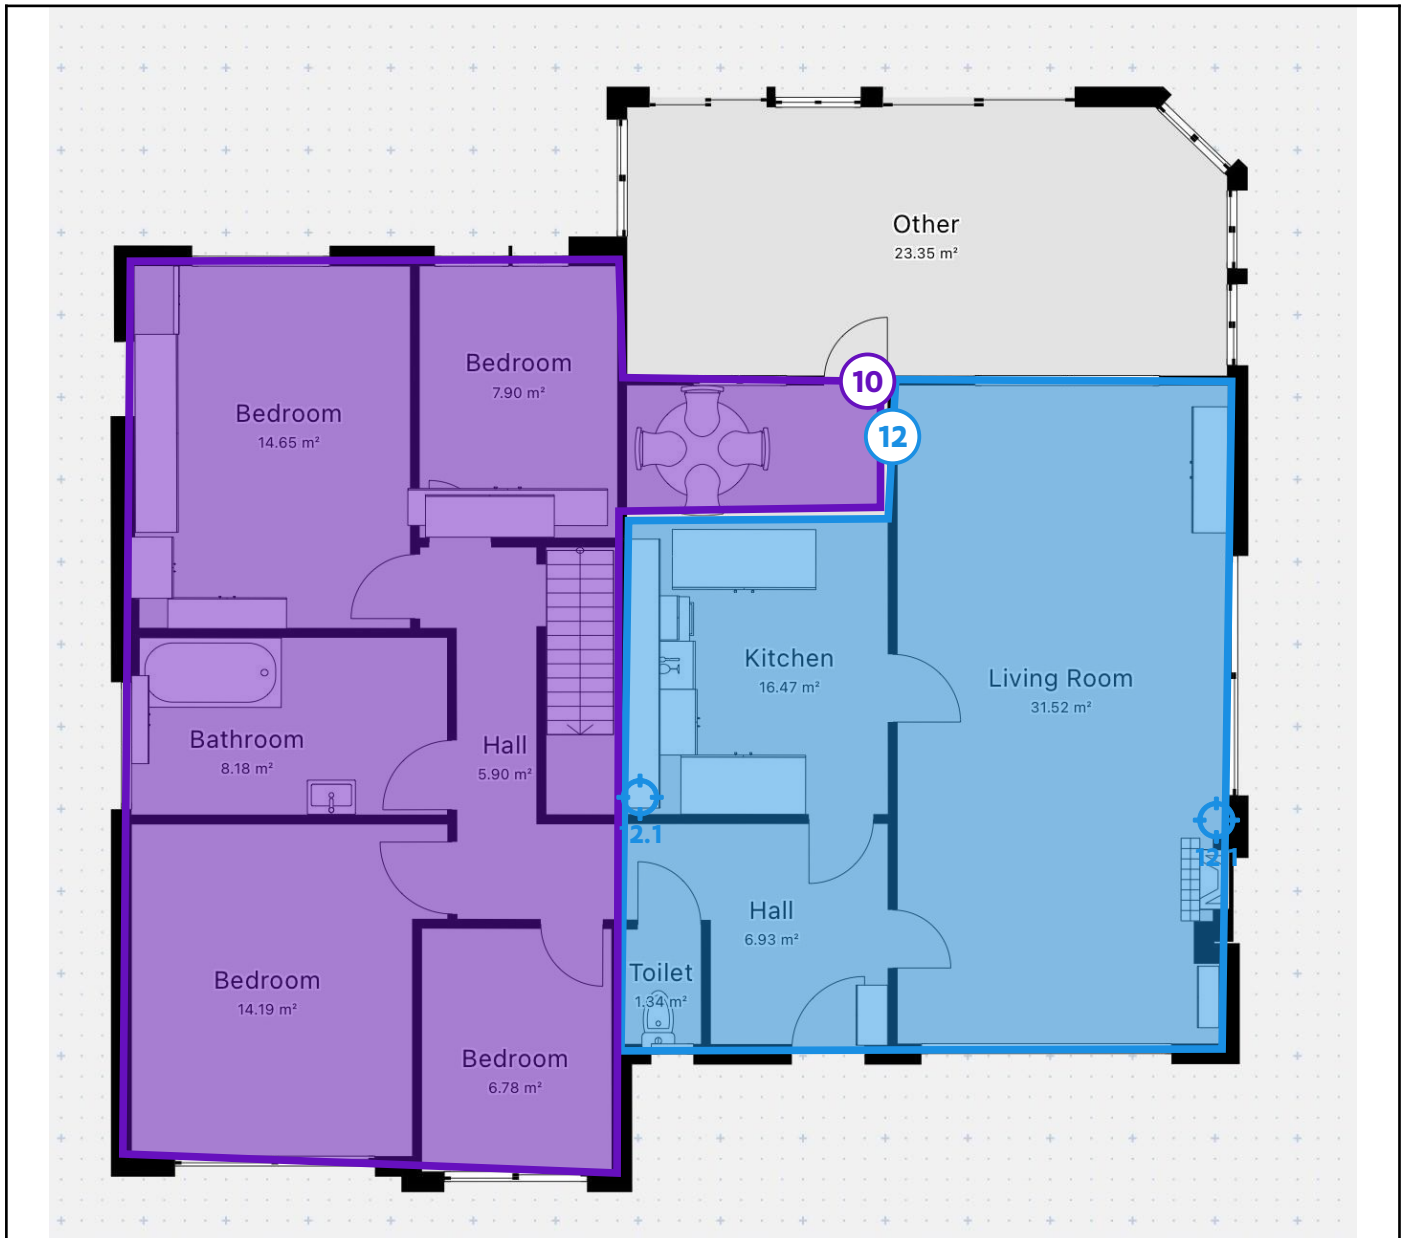
## Plan 2.4: Gelijkvloers

Beschrijving	Type	Actie
10. Valse plafonds	Advies	-
12. Plafondpleister	Geen asbest	-
12.1 Code: 2	Mengmonster	-

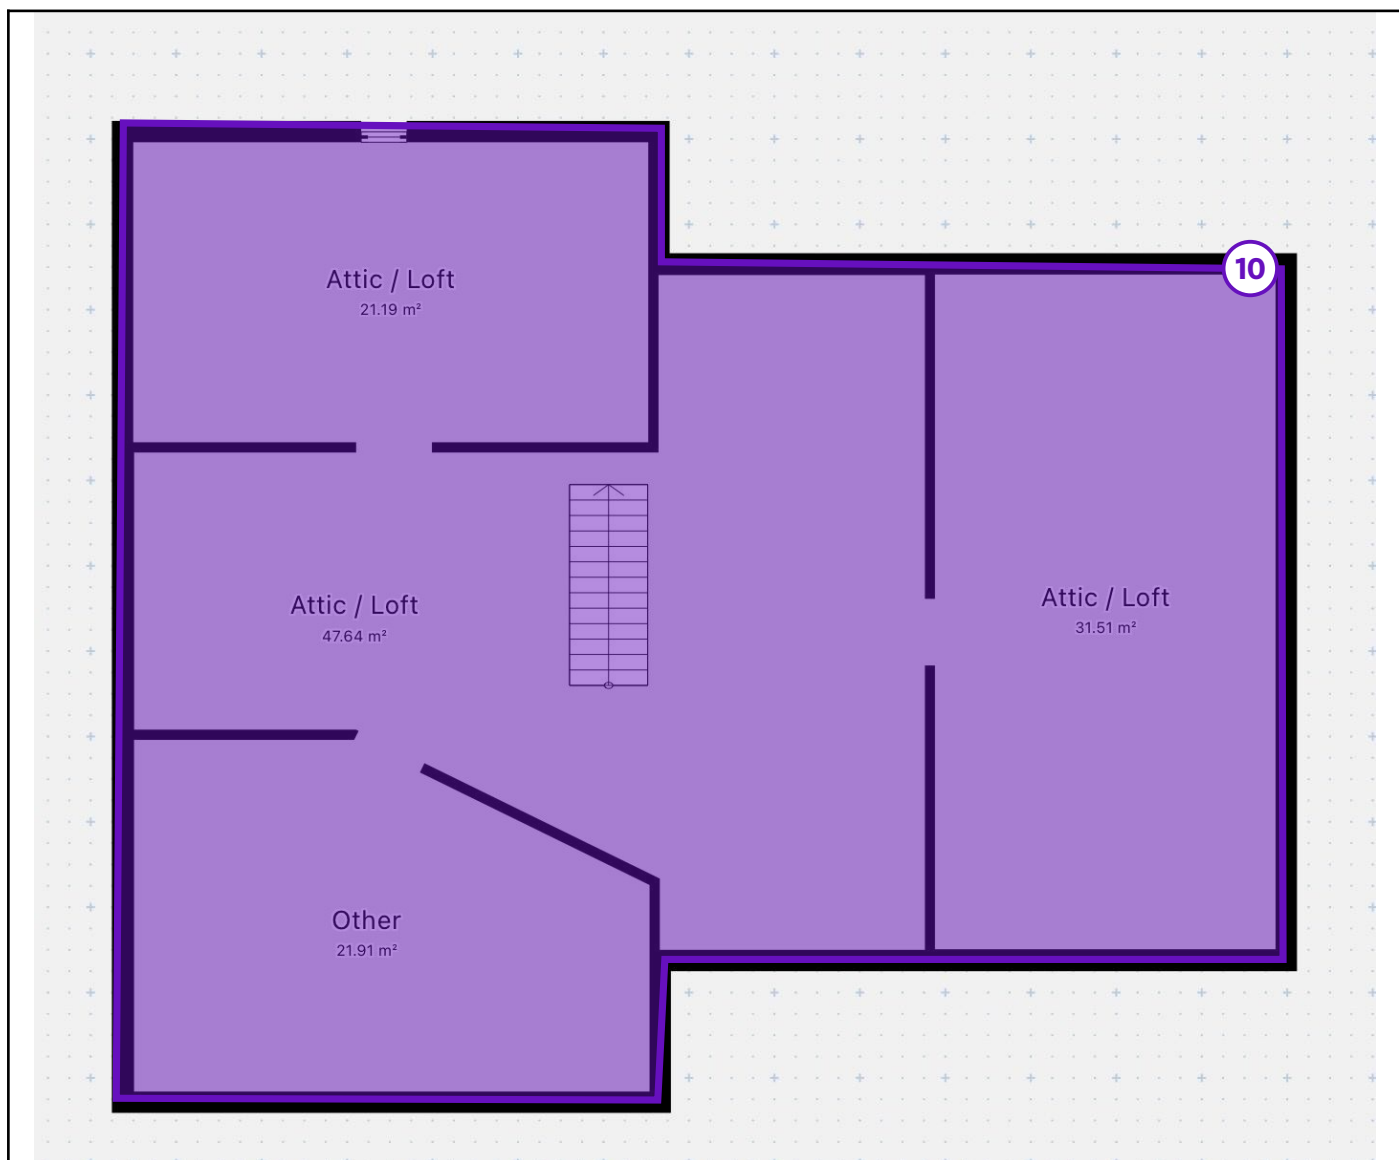
## Plan 2.5: Zolder

Beschrijving	Type	Actie
10. Valse plafonds	Advies	-

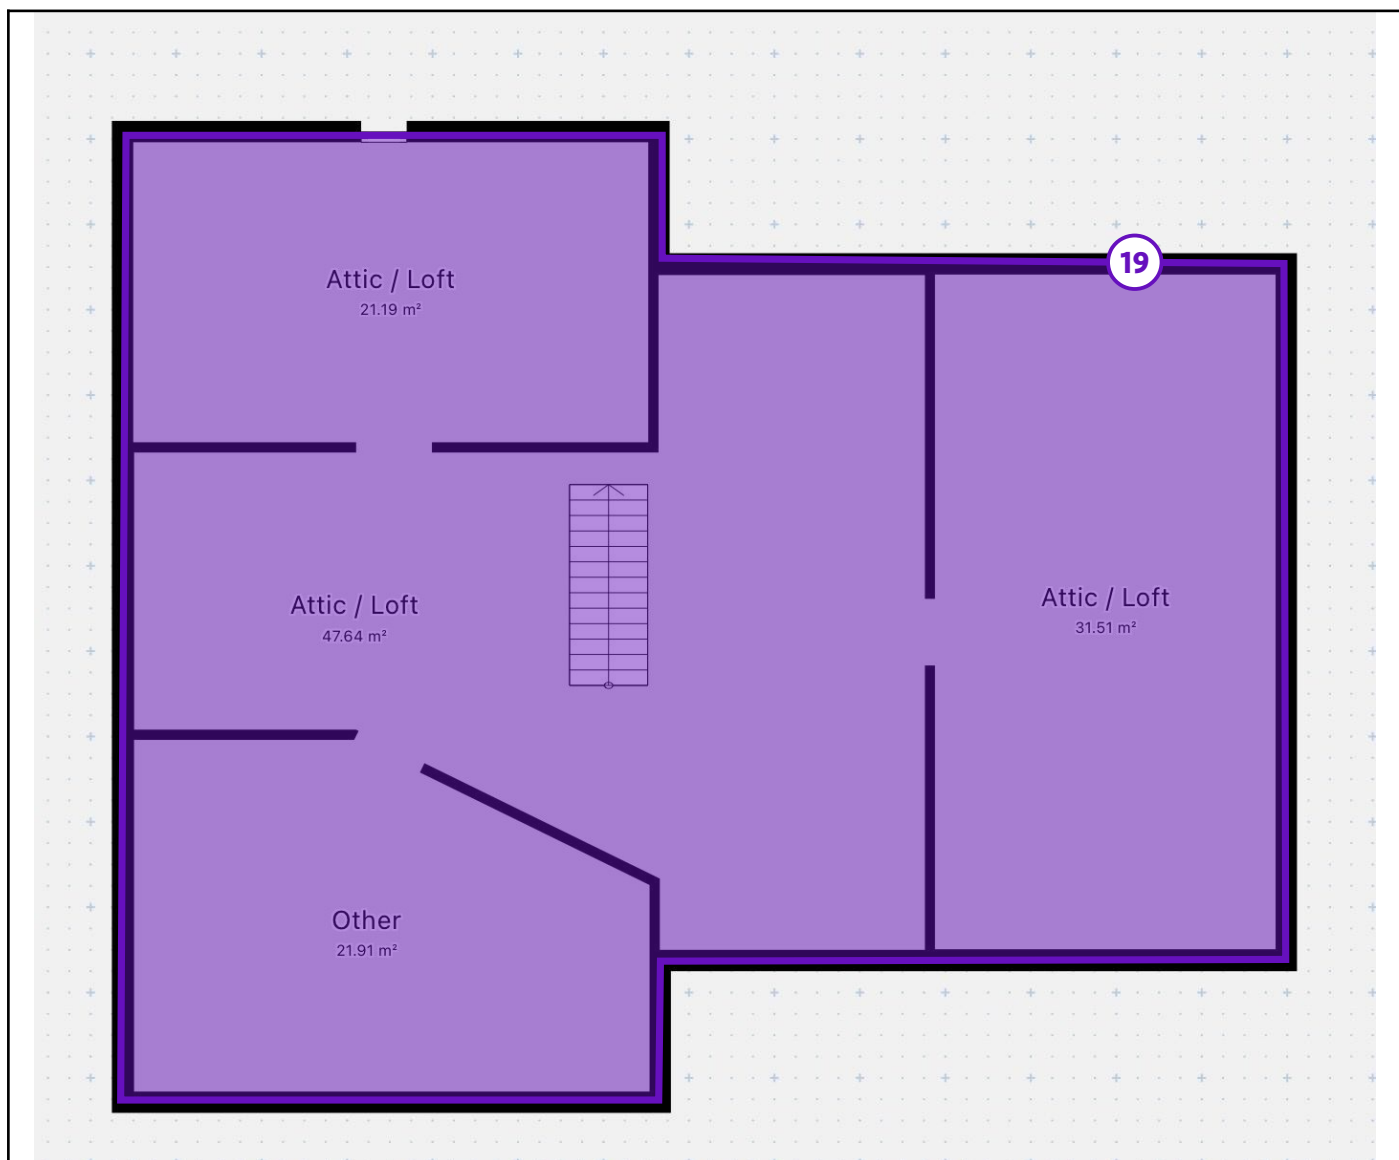
## Plan 2.6: Zolder

Beschrijving	Type	Actie
19. Onderdak	Overige ruimte of materiaal	-

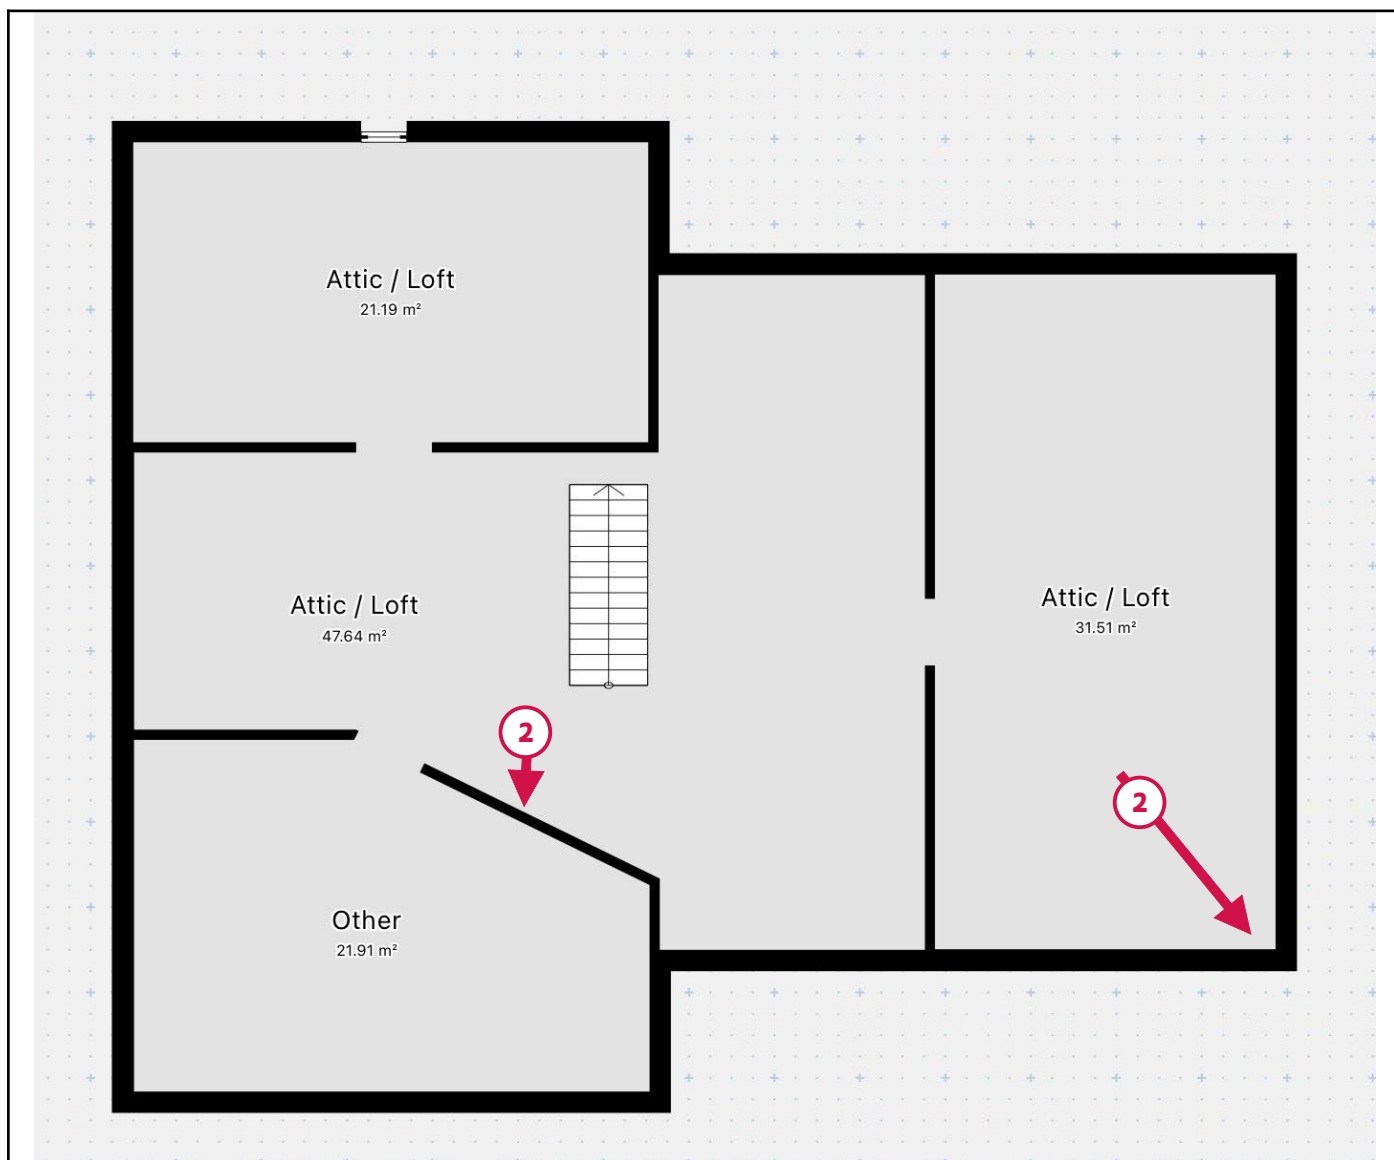
## Plan 2.7: Zolder

Beschrijving	Type	Actie
2. Reserve leien	Asbestmateriaal	Dringend verwijderen

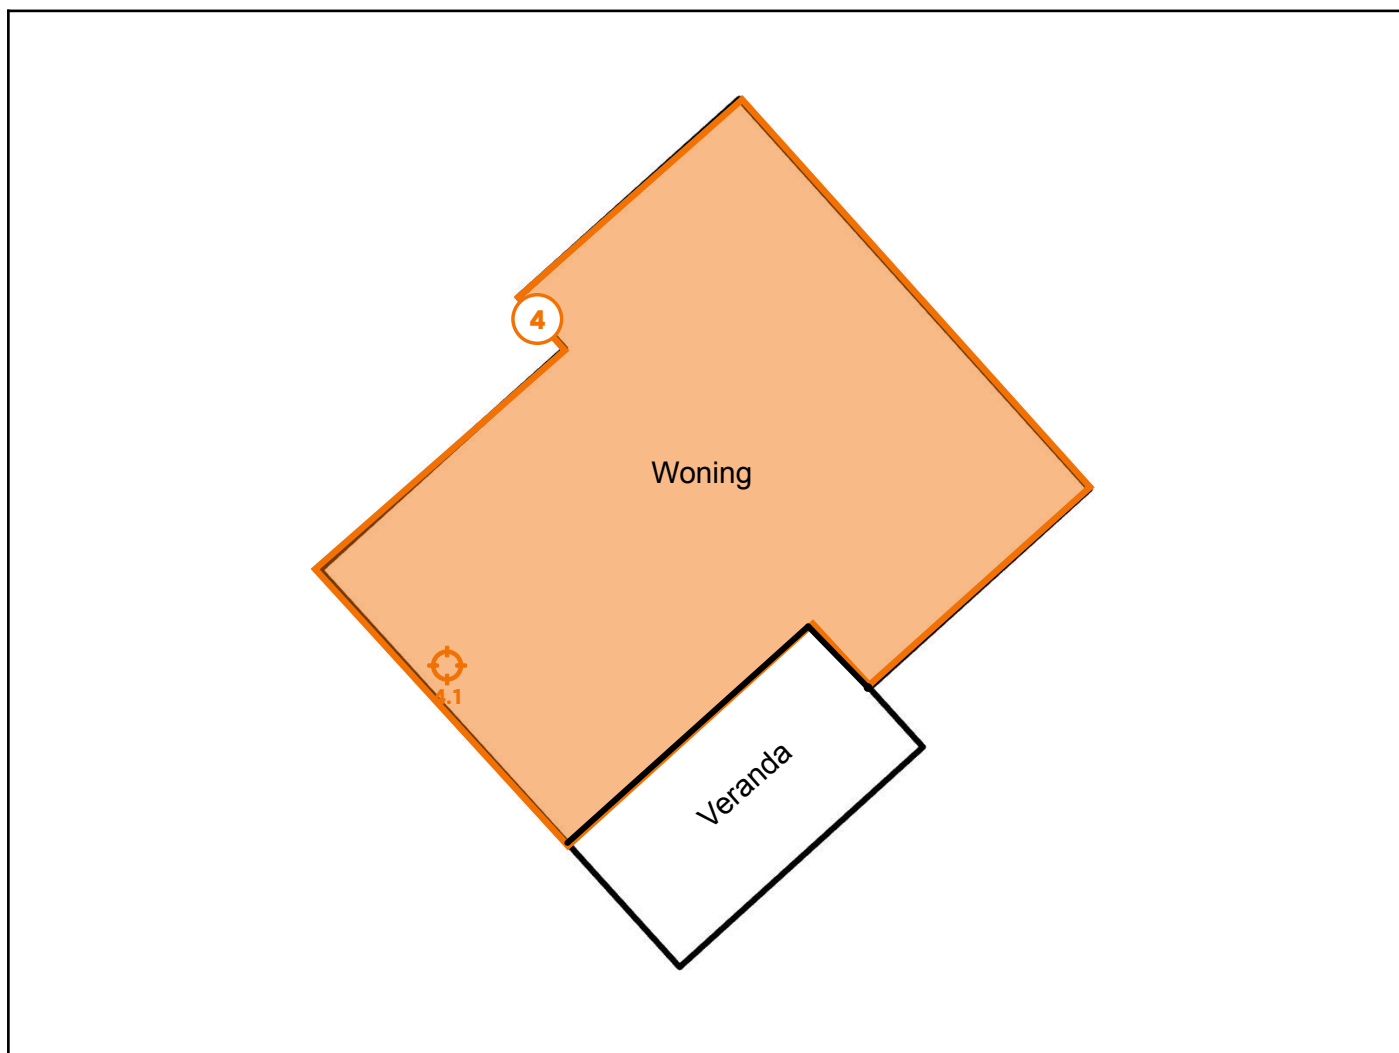
## Plan 2.8: Woning dak

Beschrijving	Type	Actie
4. Dakleien (met staalname)	Asbestmateriaal	<a href="#">Verwijderen</a>
4.1 Code: 5	Puntmonster	-

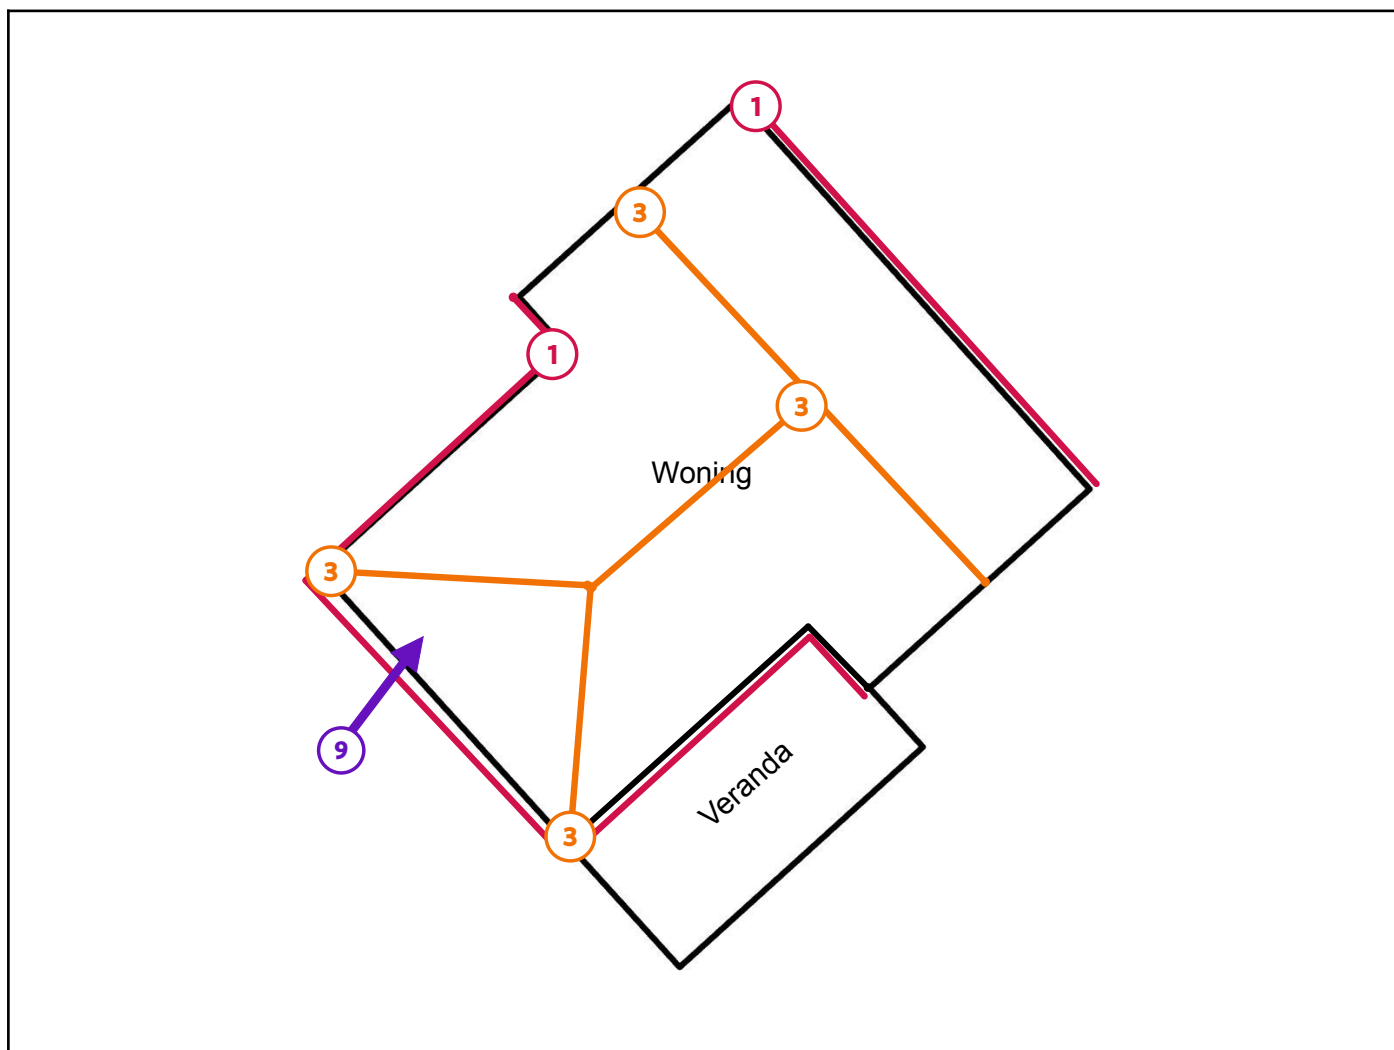
## Plan 2.9: Woning dak

Beschrijving	Type	Actie
1. Slib/sediment dakgoot	Asbestmateriaal	Dringend verwijderen
3. Nokpannen/windveren asbestcement	Asbestmateriaal	Verwijderen
9. Schouw op het dak (beperkingsfiche)	Beperking	-

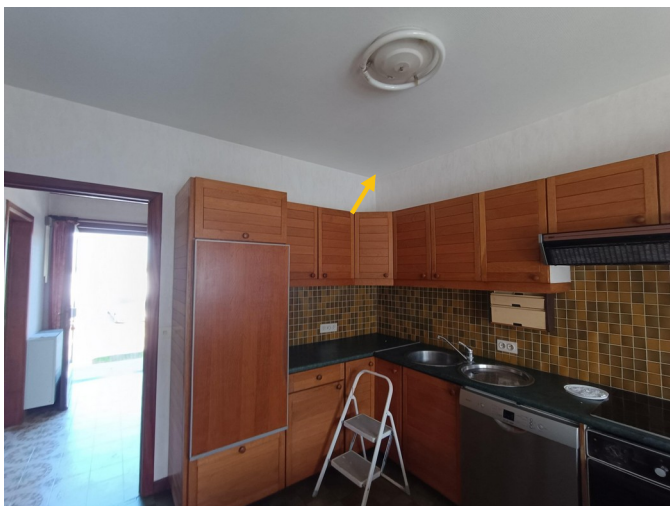
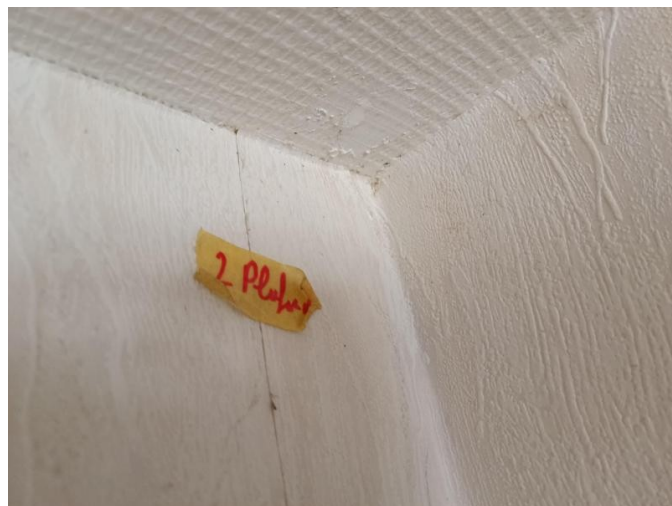
## Fiche 12: Plafondpleister

Geen asbest

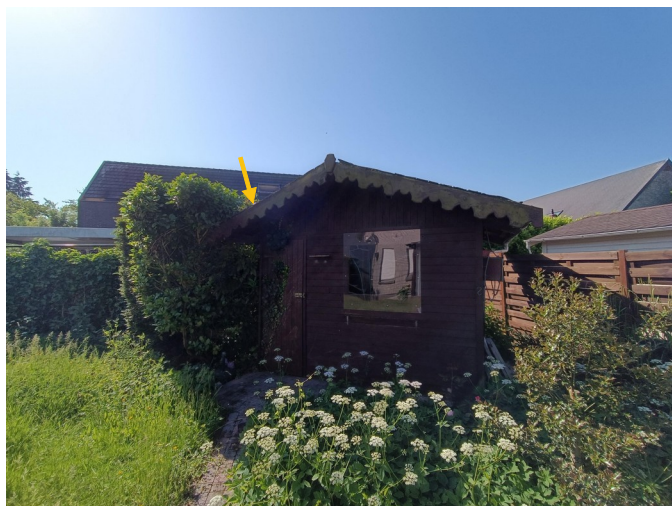
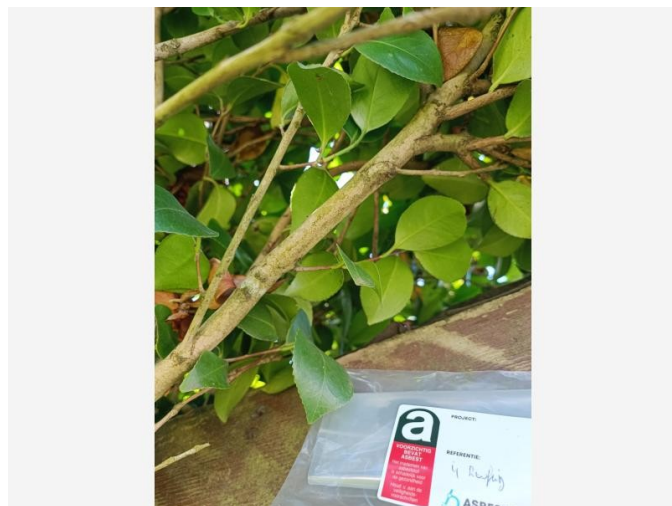
## Fiche 13: Bitumen golfplaten tuinhuis

Geen asbest

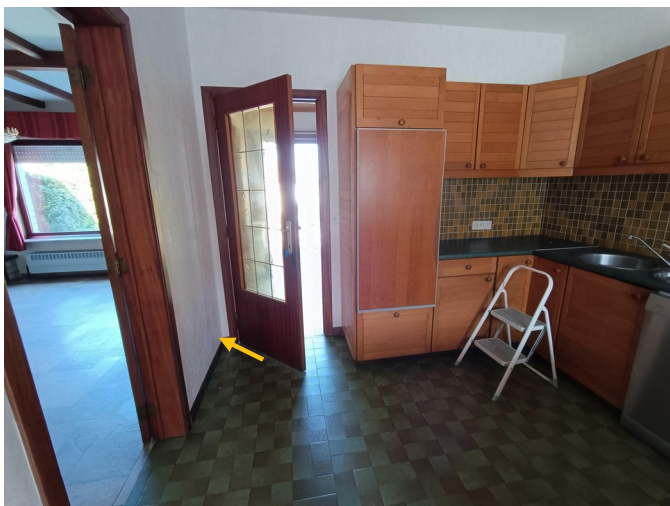
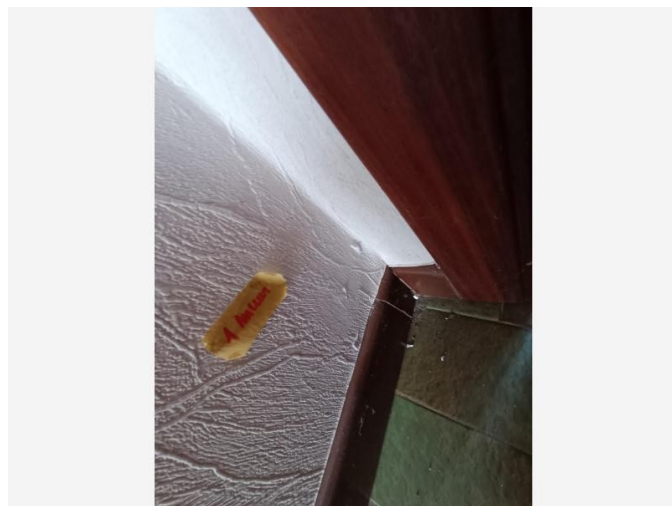
## Fiche 14: Muurpleister

Geen asbest
