# Asbestinventarisatattest

Houtum 58, 2460 Kasterlee

Attestnummer : 20250217-000351.000

Uitgegeven op : 17.02.2025

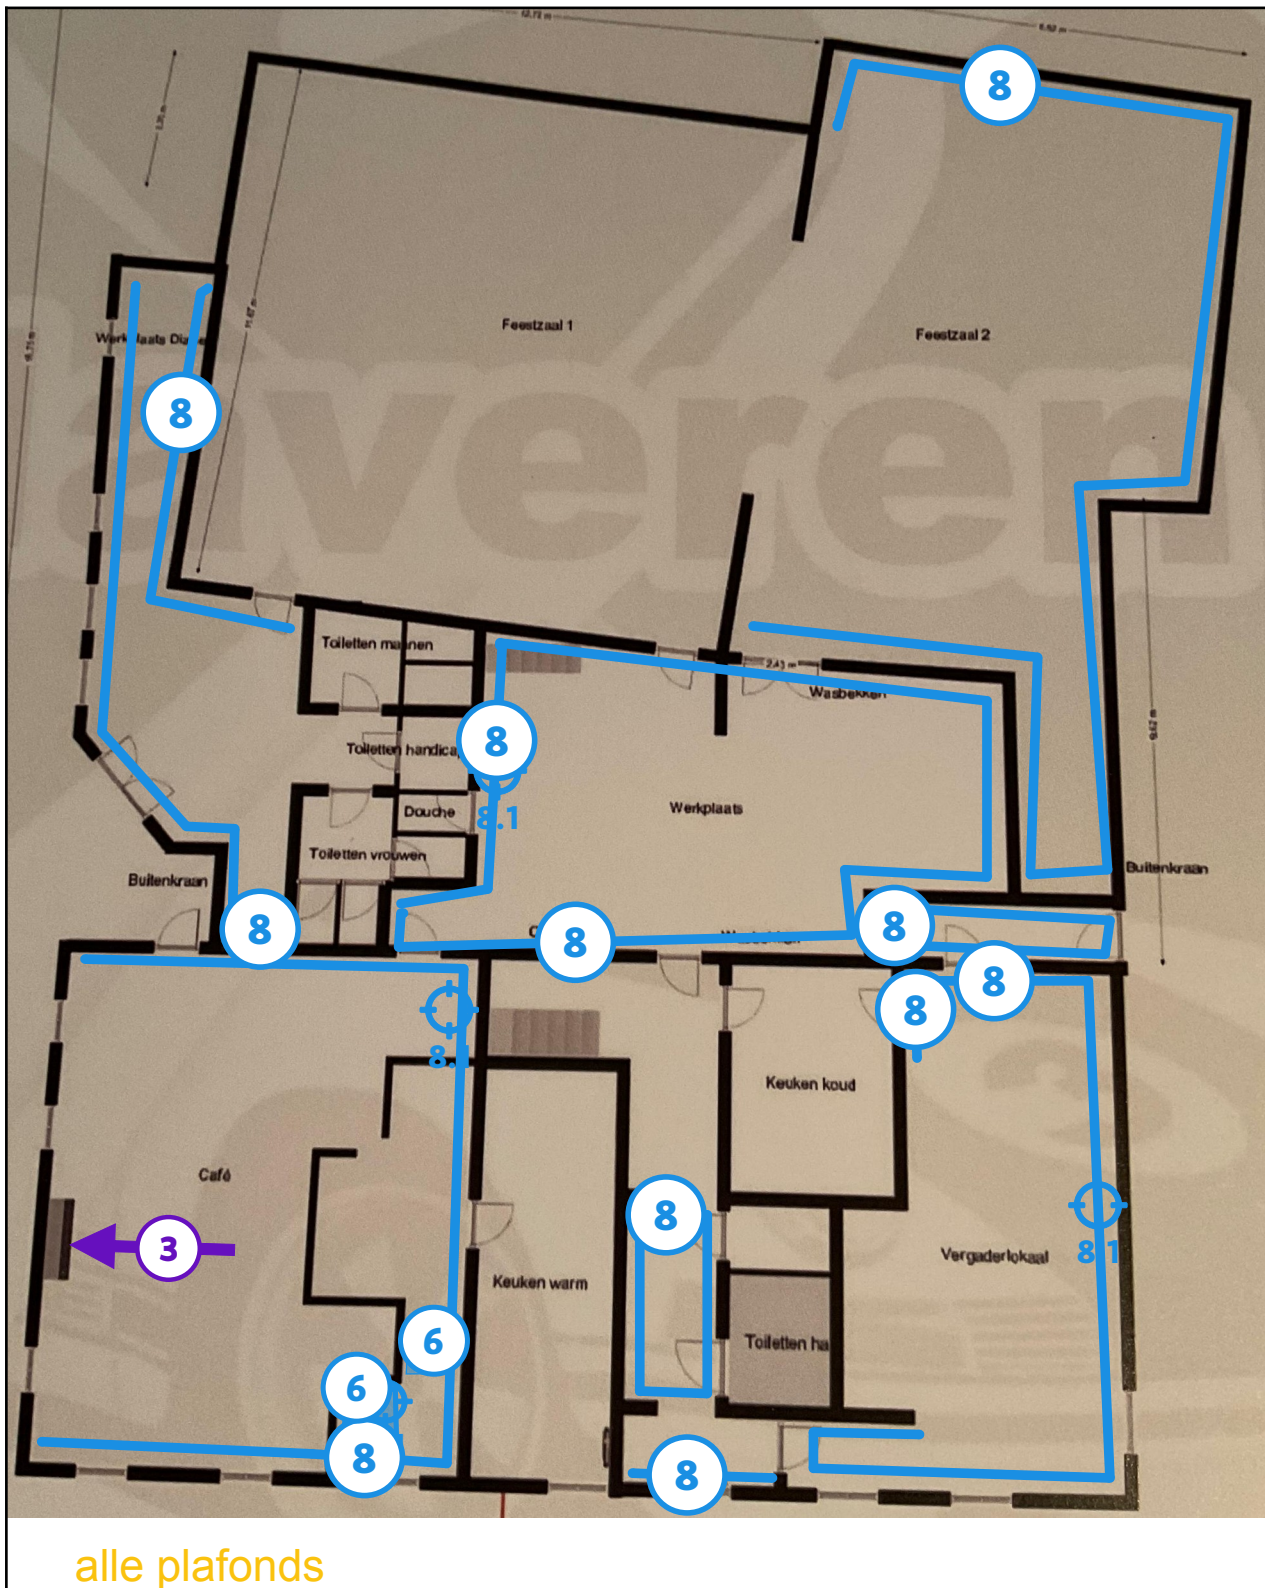
# Plan 1.1: Gelijkvloers

3. Gemetste schouw	Beperking	-
4. Plafonds	Advies	-
6. Vloerzeil in café	Geen asbest	-
6.1 Code: MM02	Puntmonster	-
8. Pleisterwerk muren	Geen asbest	-
8.1 Code: MM01	Mengmonster	-

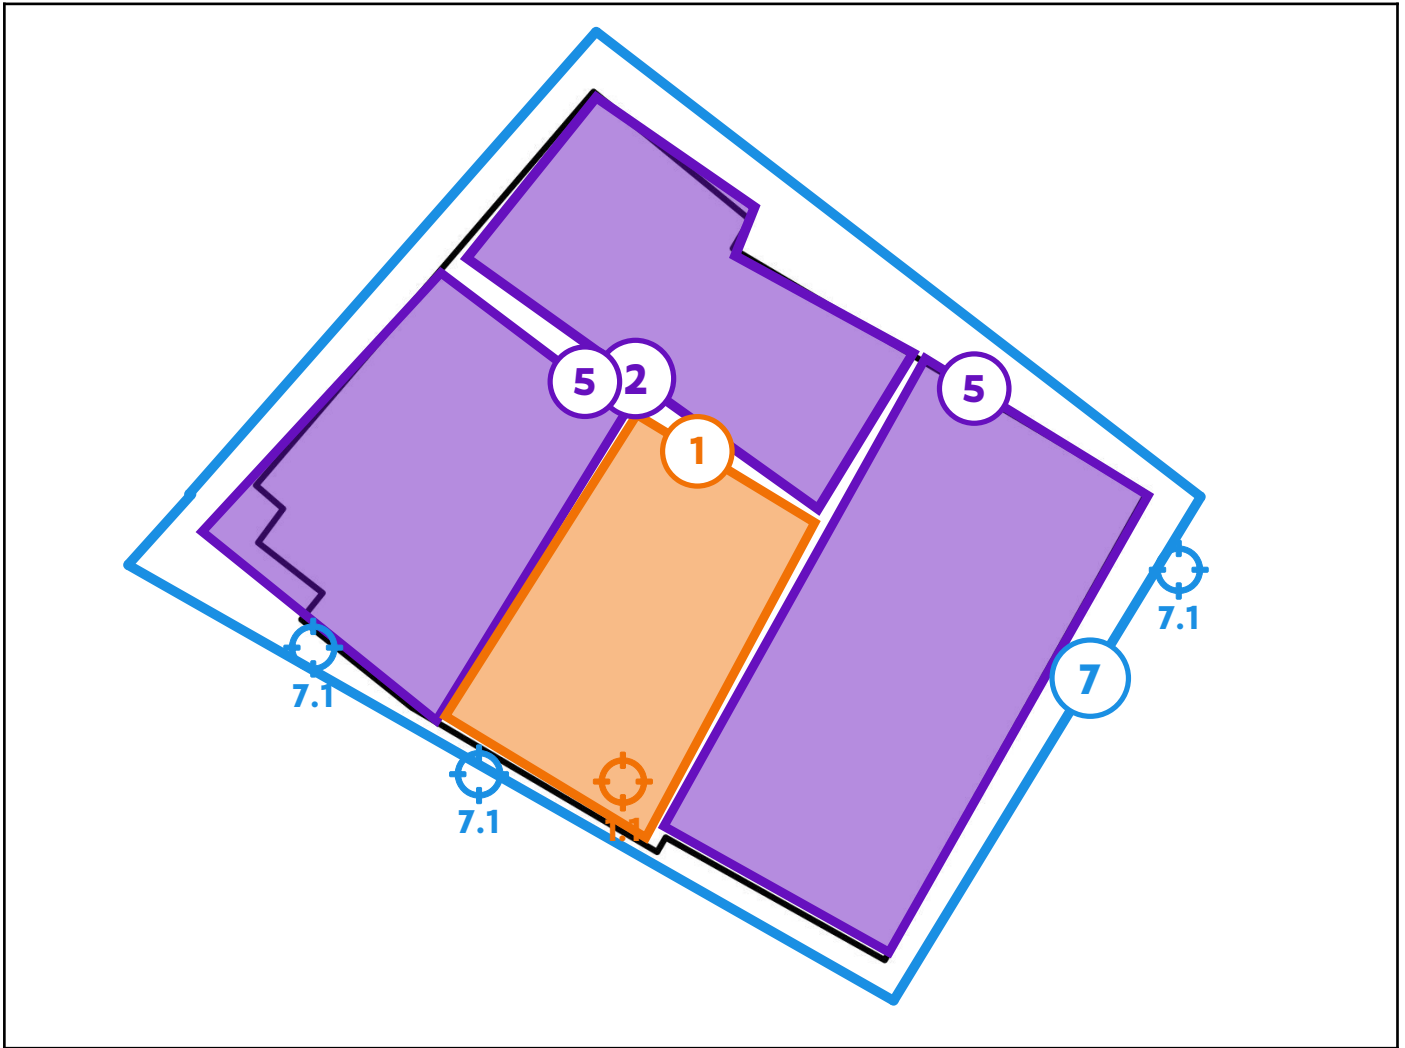
## Plan 1.3: Contouren

Beschrijving	Type	Actie
1. Menuiserie onderdak	Asbestmateriaal	<a href="#">Verwijderen</a>
1.1 Code: MM03	Puntmonster	-
2. Plat dak	Beperking	-
5. Geen menuiserie onderdak	Advies	-
7. Crepi aan buitengevel	Geen asbest	-
7.1 Code: MM04	Mengmonster	-
