# Asbestinventarisatetest

Volkenbondstraat 33, 2845 Niel

Attestnummer : 20260319-000036.001

Uitgegeven op : 19.03.2026

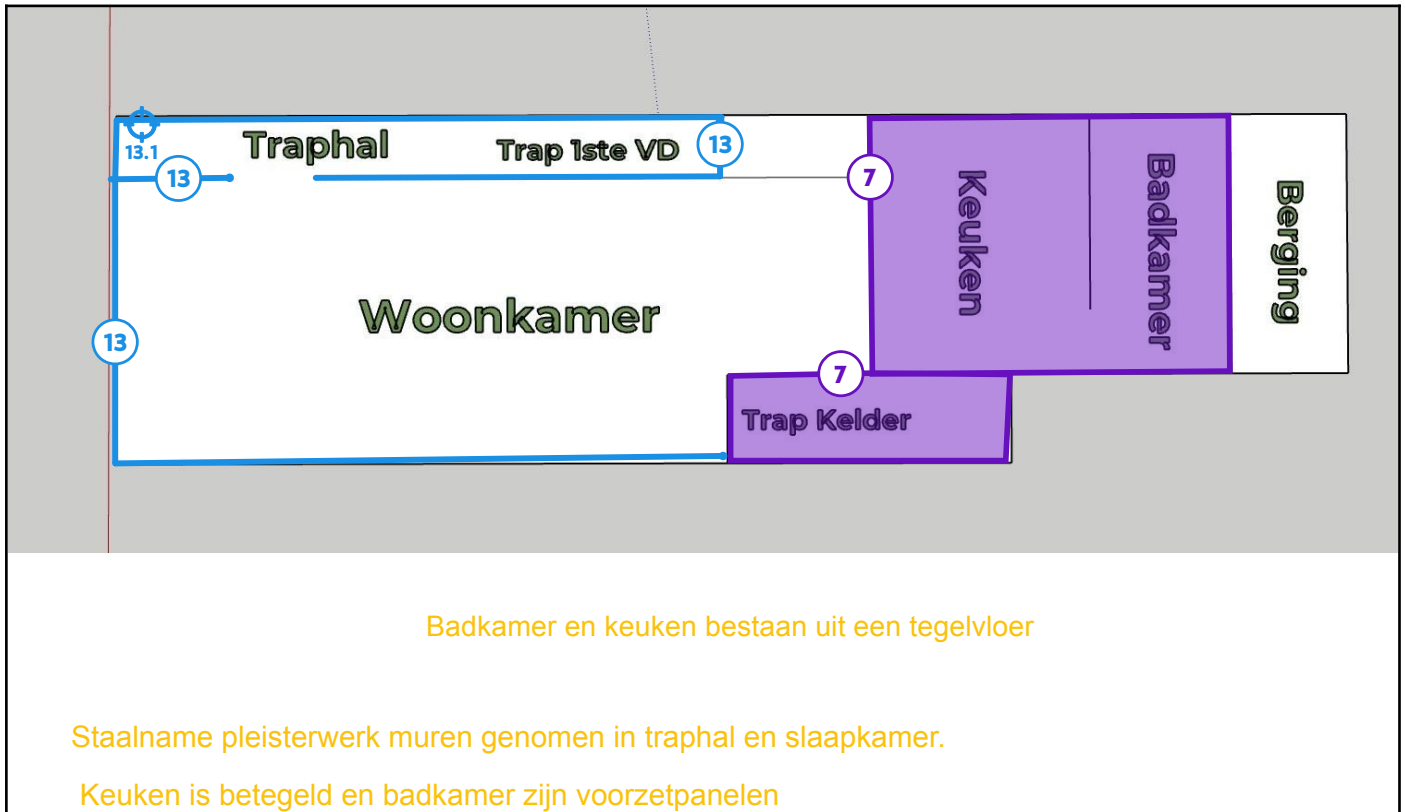
## Plan 1.2: Gelijkvloers 2

Beschrijving	Type	Actie
7. Tegellijm	Advies	-
13. Pleisterwerk wanden	Geen asbest	-
13.1 Code: 3.0	Mengmonster	-

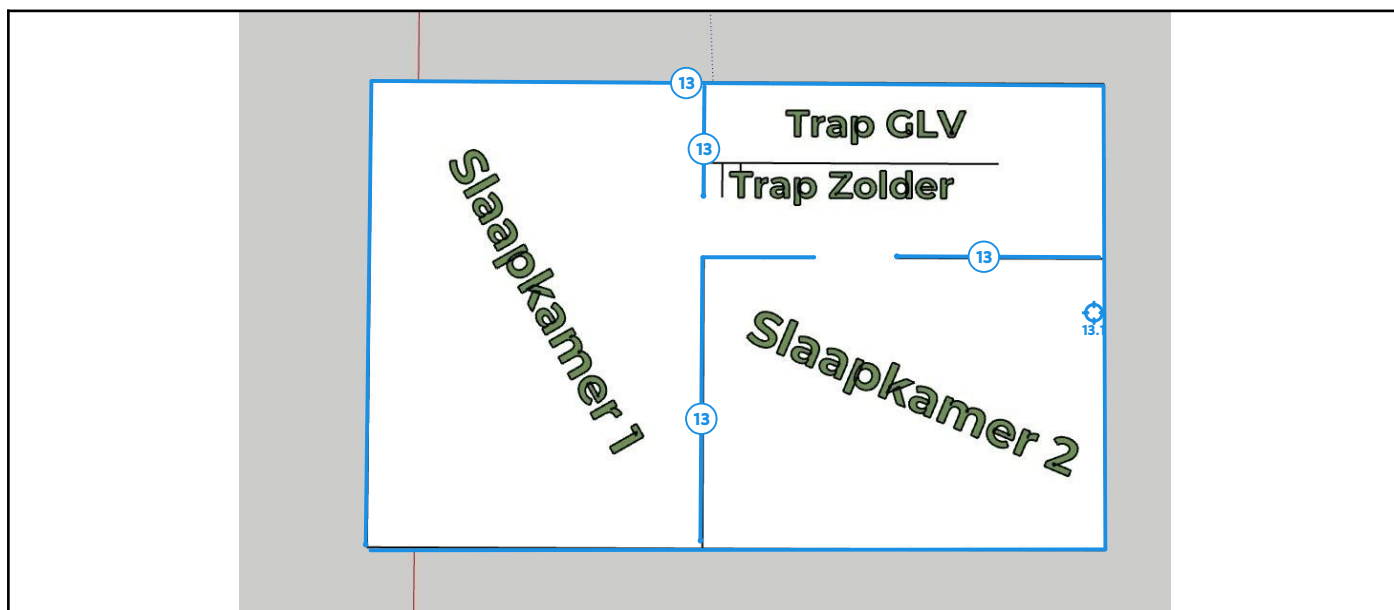
## Plan 1.3: 1ste VD

Beschrijving	Type	Actie
13. Pleisterwerk wanden	Geen asbest	-
13.1 Code: 3.0	Mengmonster	-

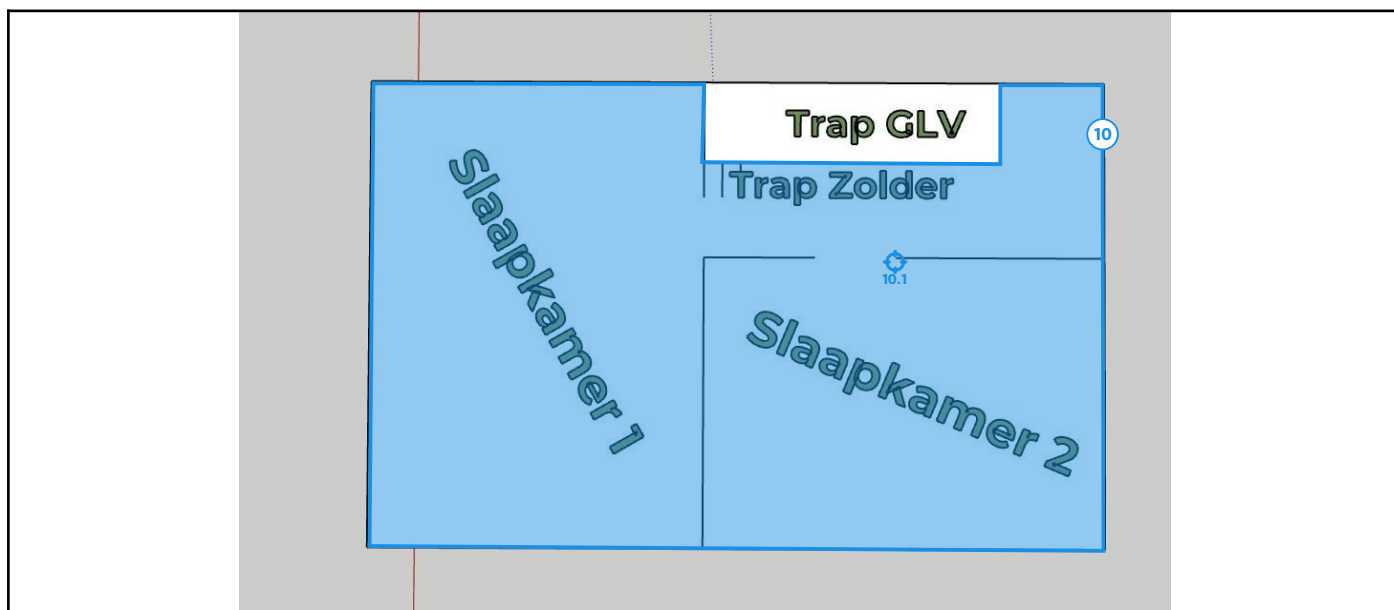
## Plan 1.4: 1ste VD 2

Beschrijving	Type	Actie
10. Vinylvloer 1ste VD (staalname)	Geen asbest	-
10.1 Code: 5.0	Puntmonster	-

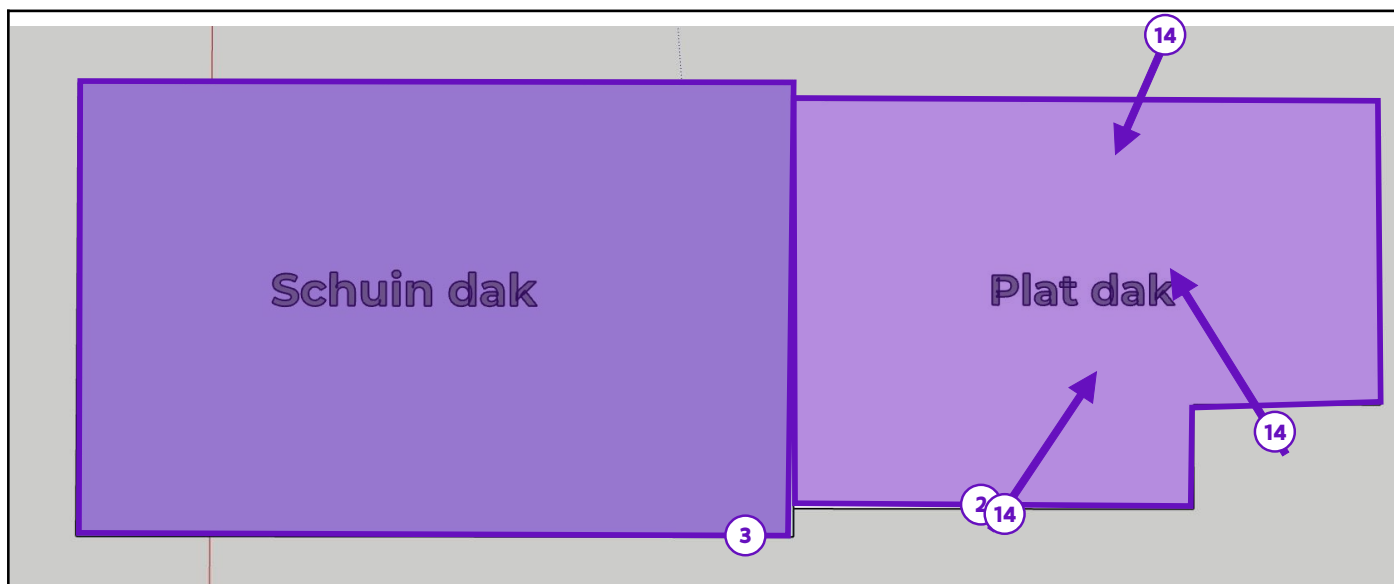
## Plan 1.5: Dak

Beschrijving	Type	Actie
2. Onderdak plat dak hoofdgebouw	Beperking	-
3. Onderdak niet waarneembaar	Beperking	-
14. Rookgaskanaal (niet verdacht)	Overige ruimte of materiaal	-

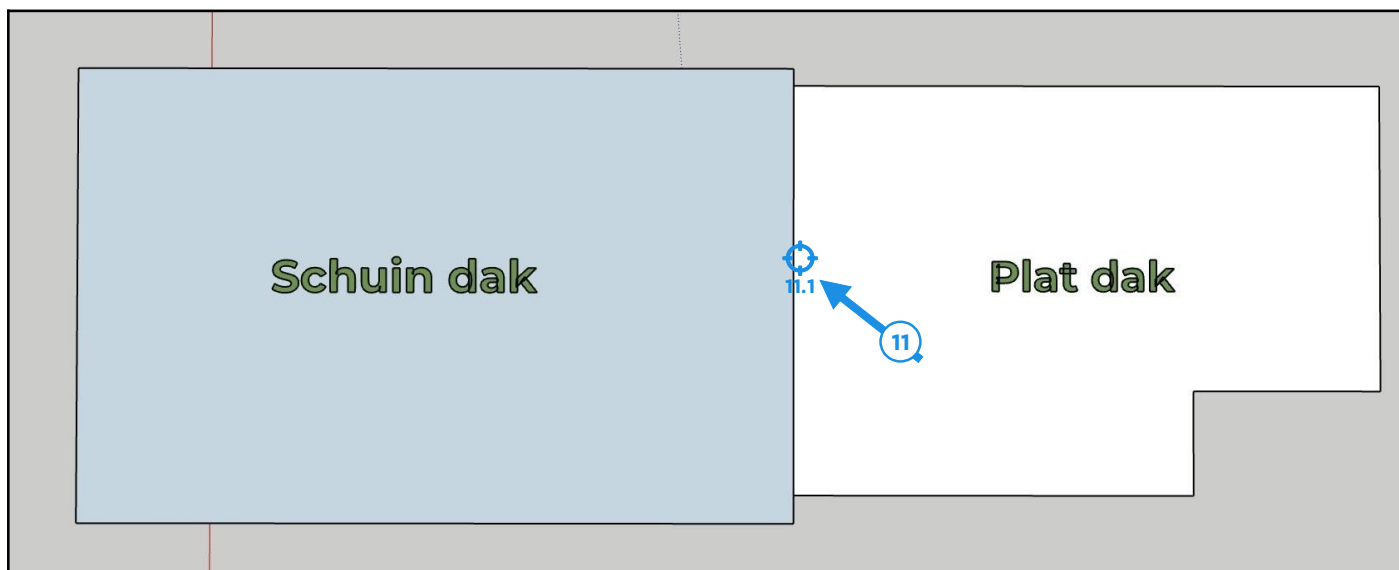
## Plan 1.6: Dak 2

Beschrijving	Type	Actie
11. Roofing plat dak	Geen asbest	-
11.1 Code: 1.0	Puntmonster	-

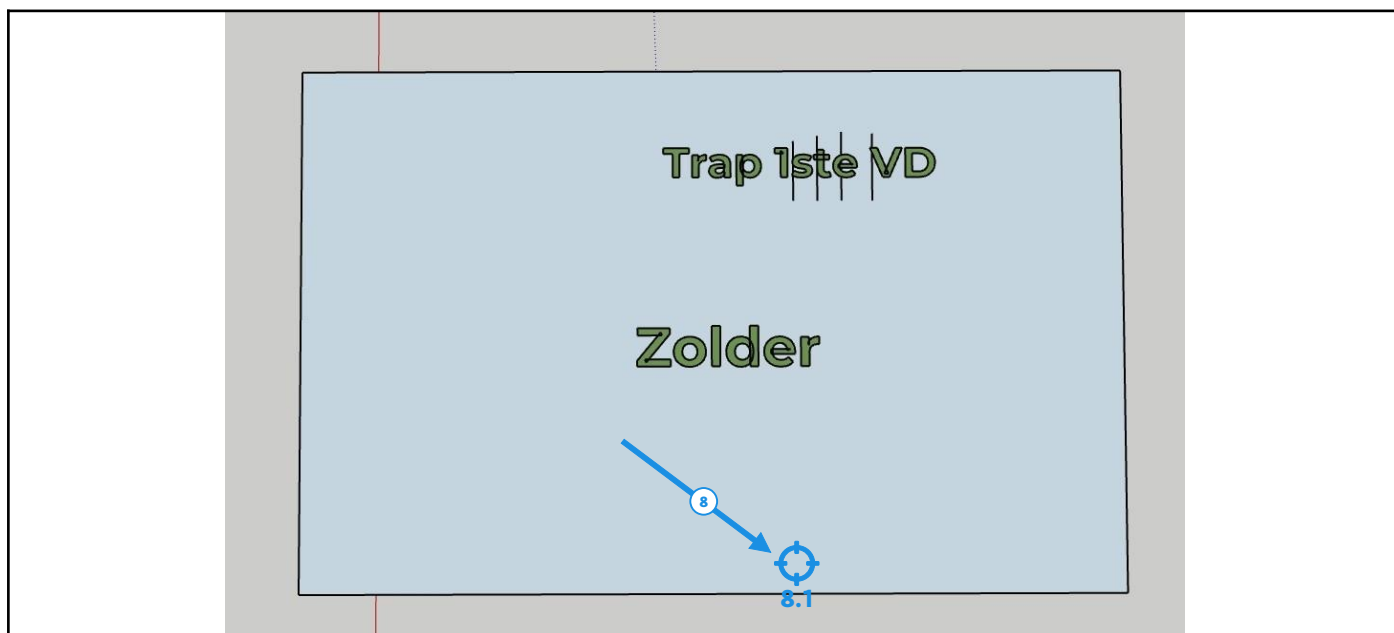
## Plan 1.7: Zolder

Beschrijving	Type	Actie
8. Schouw zolder	Geen asbest	-
8.1 Code: 4.0	Puntmonster	-

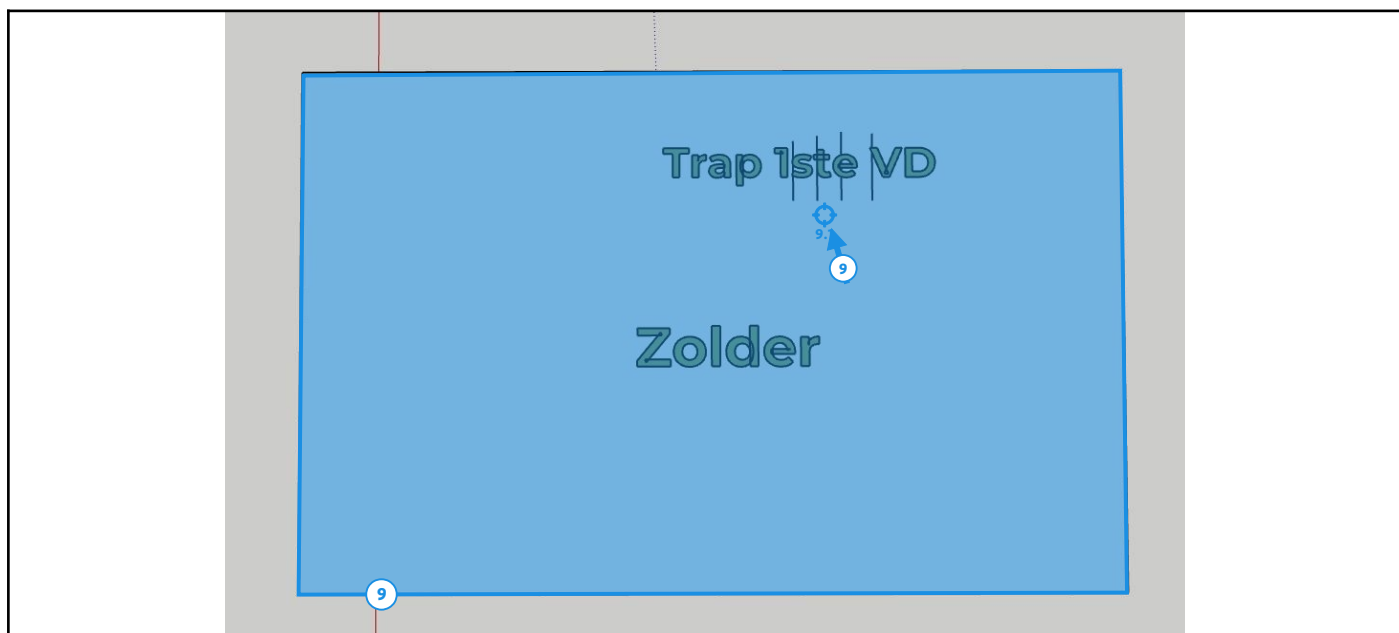
## Plan 1.8: Zolder 2

Beschrijving	Type	Actie
9. Vinylvloer zolder (staalname)	Geen asbest	-
9.1 Code: 6.0	Puntmonster	-
