Asbestinventarisatetest

Mispelaarlan 67, 2940 Stabroek

Attestnummer : 20260617-000293.000

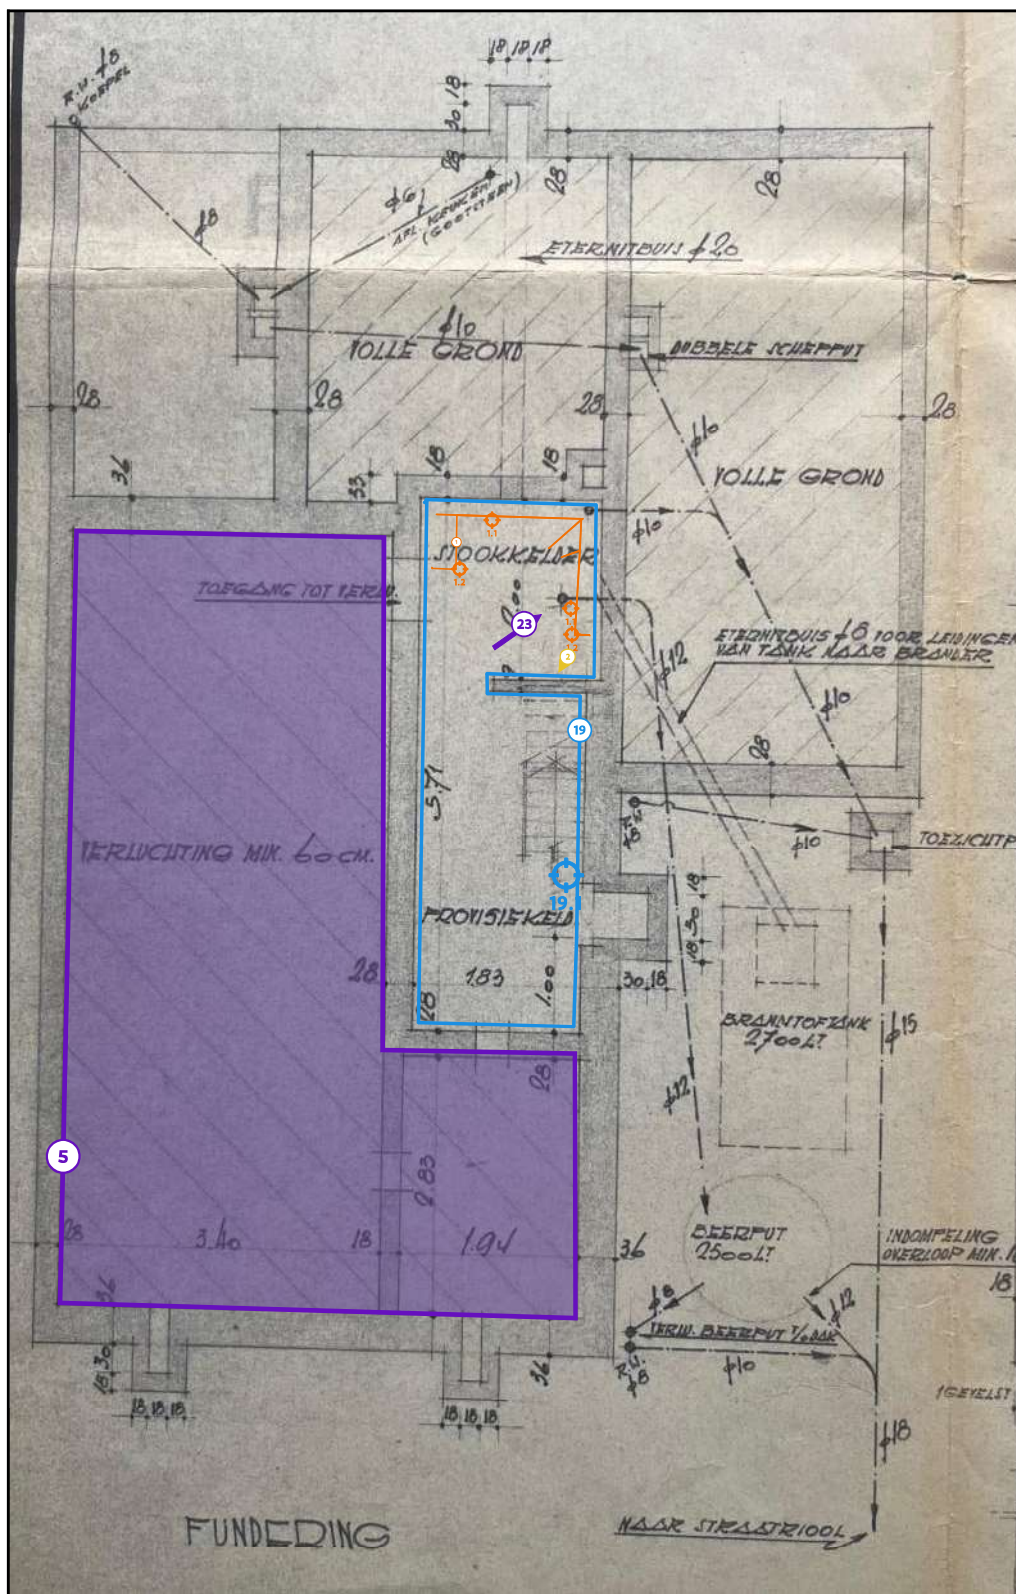
Plan 1.1: Kelderverdieping

1. Leidingisolatie - Gips	Asbestmateriaal	Verwijderen
1.1 Code: M05 Recht	Mengmonster	-
1.2 Code: M06 Bocht	Mengmonster	-
2. Bakeliet - Stopcontacten & schakelaars (binnen)	Asbestmateriaal	Zorgvuldig beheren
5. Kruipkelder	Beperking	-
19. Cementering binnen	Geen asbest	-
19.1 Code: M08	Mengmonster	-
23. Niet-asbestverdachte stookketel	Overige ruimte of materiaal	-

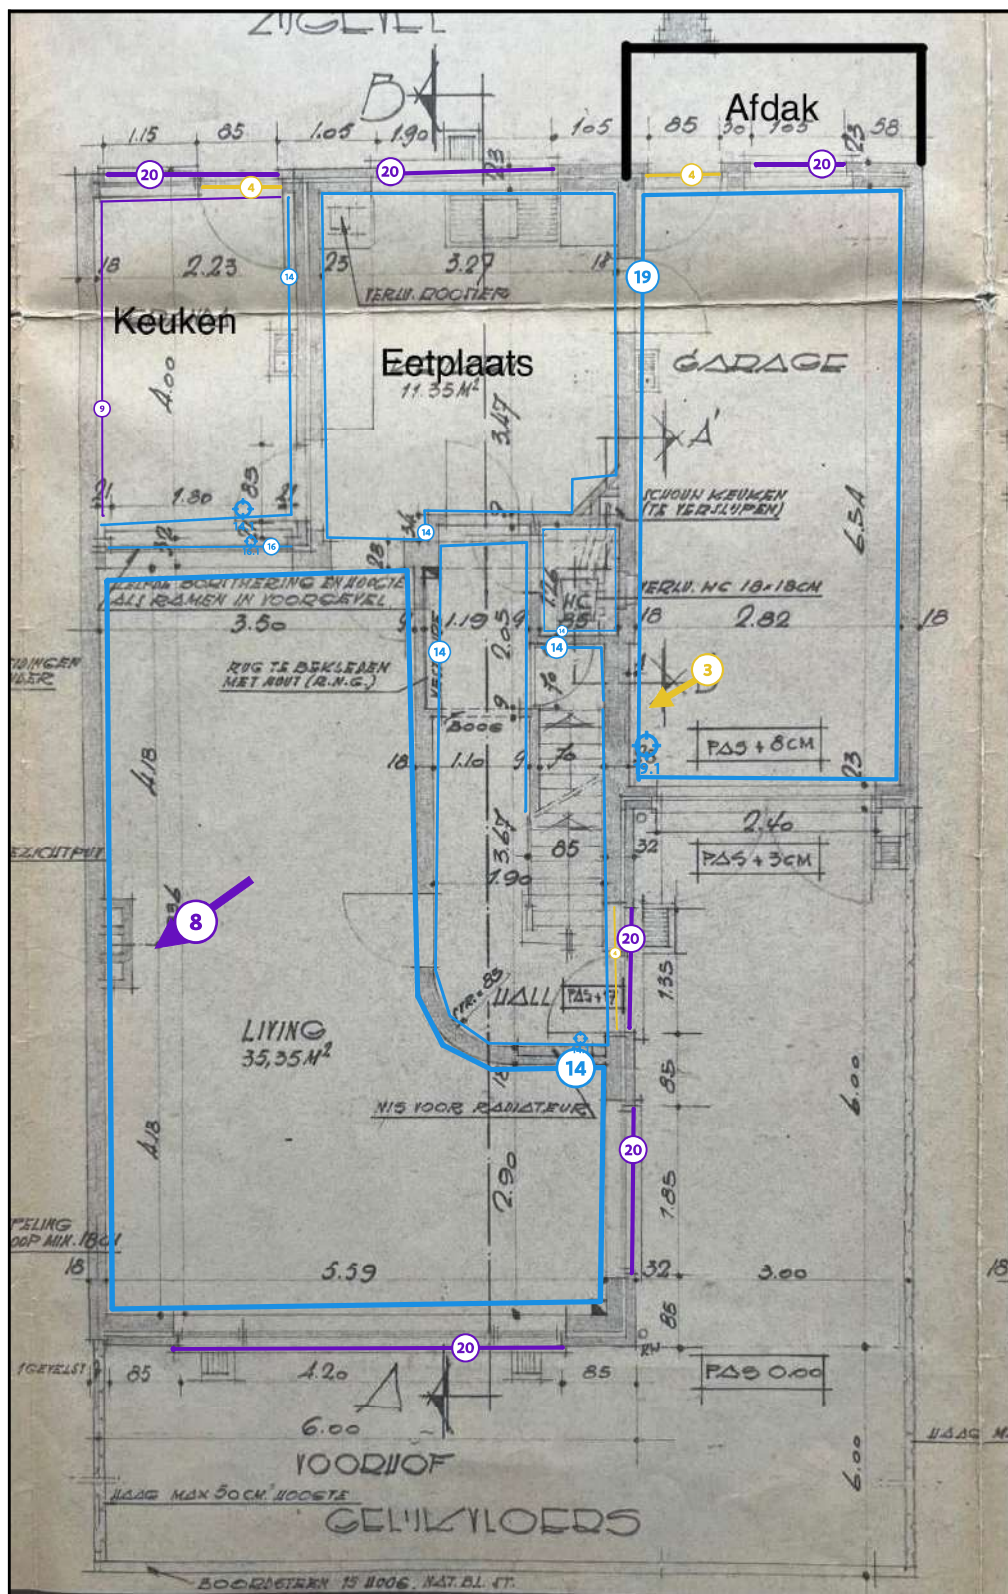
Plan 1.3: Gelijkvloers

3. Bakeliet meter- en zekering kast	Asbestmateriaal	Zorgvuldig beheren
4. Asbestcementplaat in schrijnwerk	Asbestmateriaal	Zorgvuldig beheren
8. Dichtingskoord (Niet verdacht)	Advies	-
9. Tegellijm achter wandtegels & plinten	Advies	-
14. Pleisterwerk wanden	Geen asbest	-
14.1 Code: M01	Mengmonster	-
16. Mastiek/kit tussen glas en profiel - Binnen	Geen asbest	-
16.1 Code: M04	Puntmonster	-
19. Cementering binnen	Geen asbest	-
19.1 Code: M08	Mengmonster	-
20. Afkitting ramen siliconen	Overige ruimte of materiaal	-

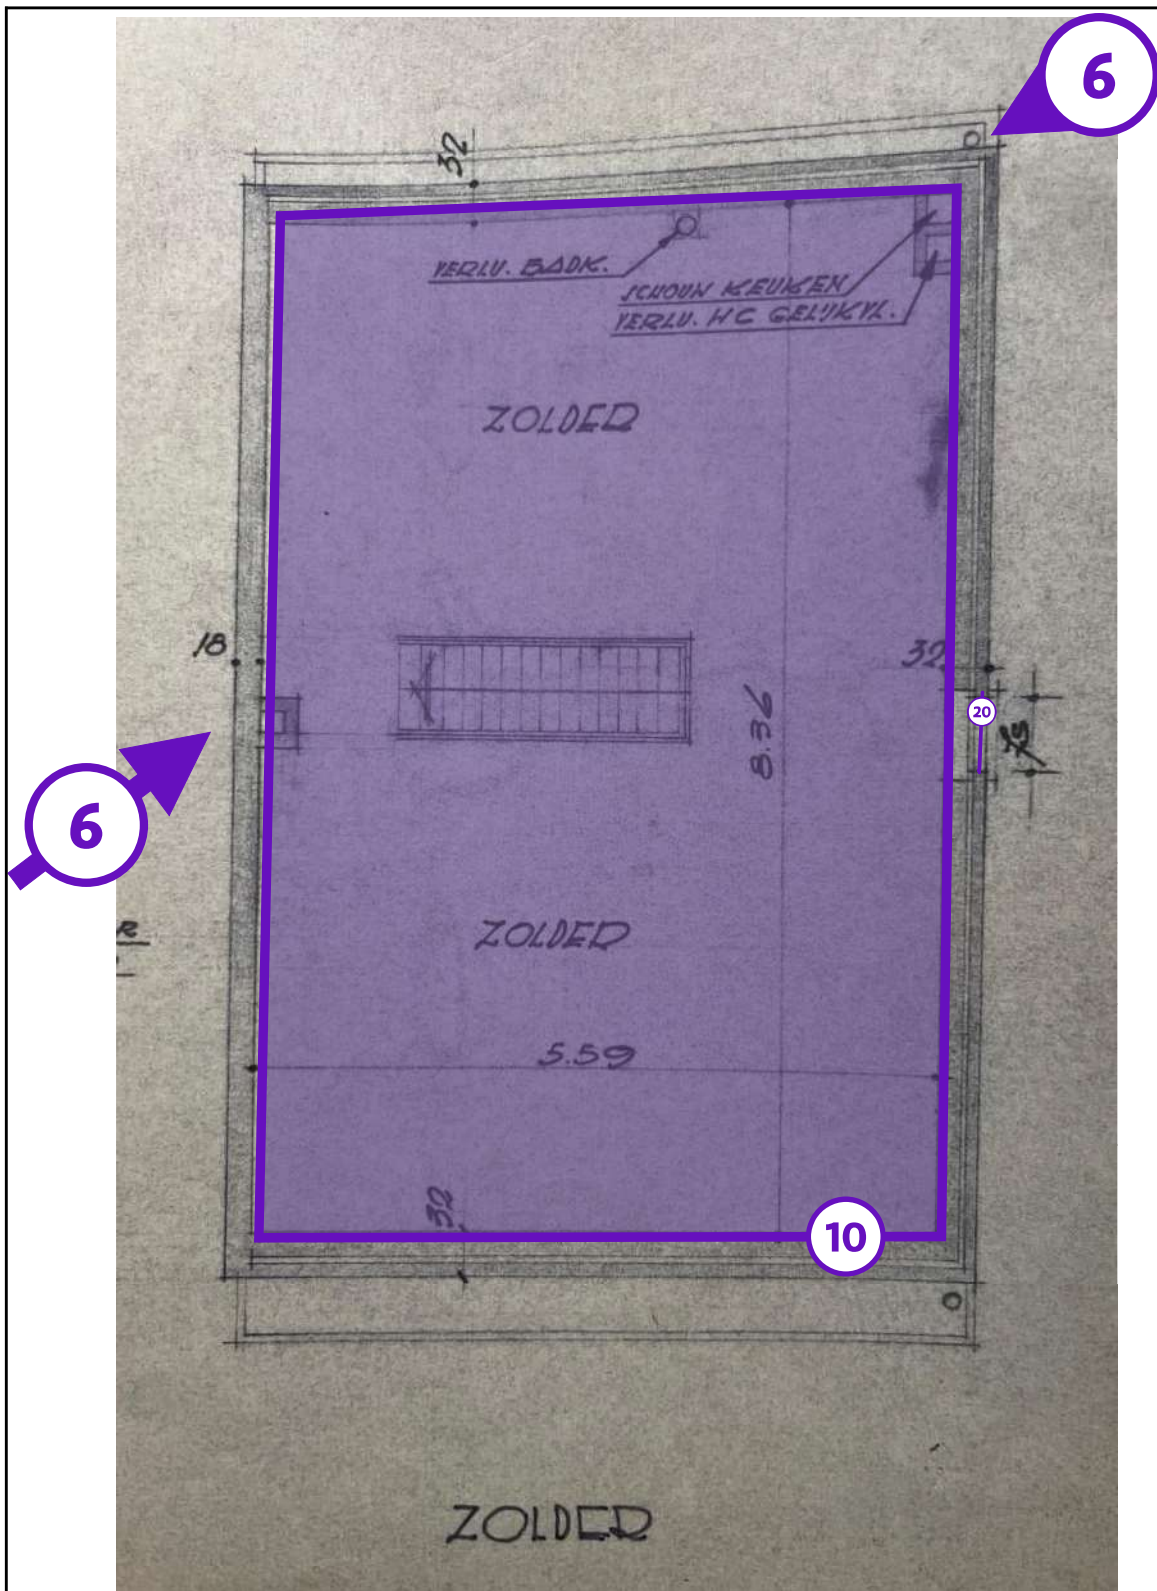
Plan 1.9: Zolderverdieping

6. Binnenzijde en bovenzijde van de schouw	Beperking	-
10. Plafondafwerking in hout	Advies	-
20. Afkitting ramen siliconen	Overige ruimte of materiaal	-
