# Asbestinventarisatetest

Toekomststraat 16/01/2, 1800 Vilvoorde

Attestnummer : 20260306-000114.000

Uitgegeven op : 06.03.2026

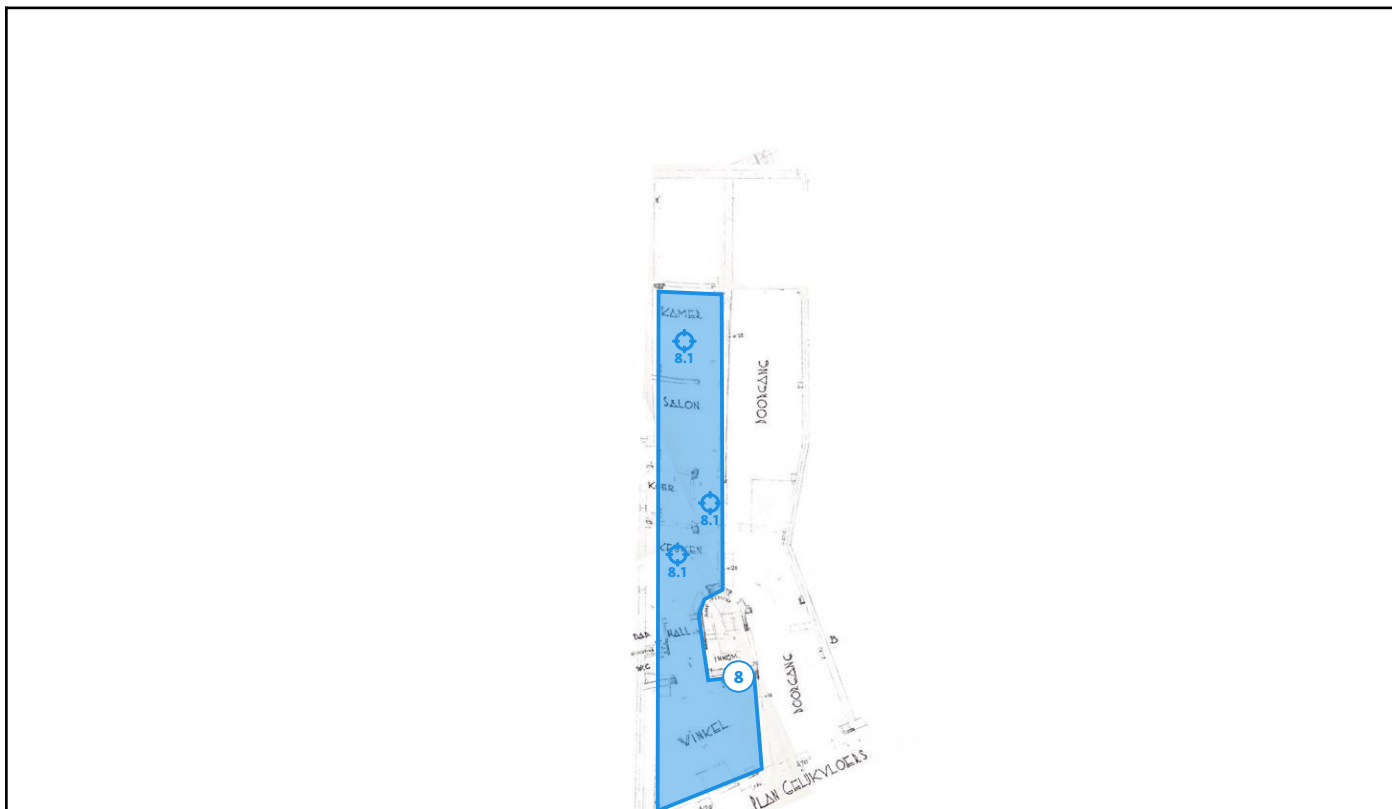
## Plan 1.3: Plan gvl

Beschrijving	Type	Actie
8. Beploistering op de plafonds	Geen asbest	-
8.1 Code: ST 2	Mengmonster	-

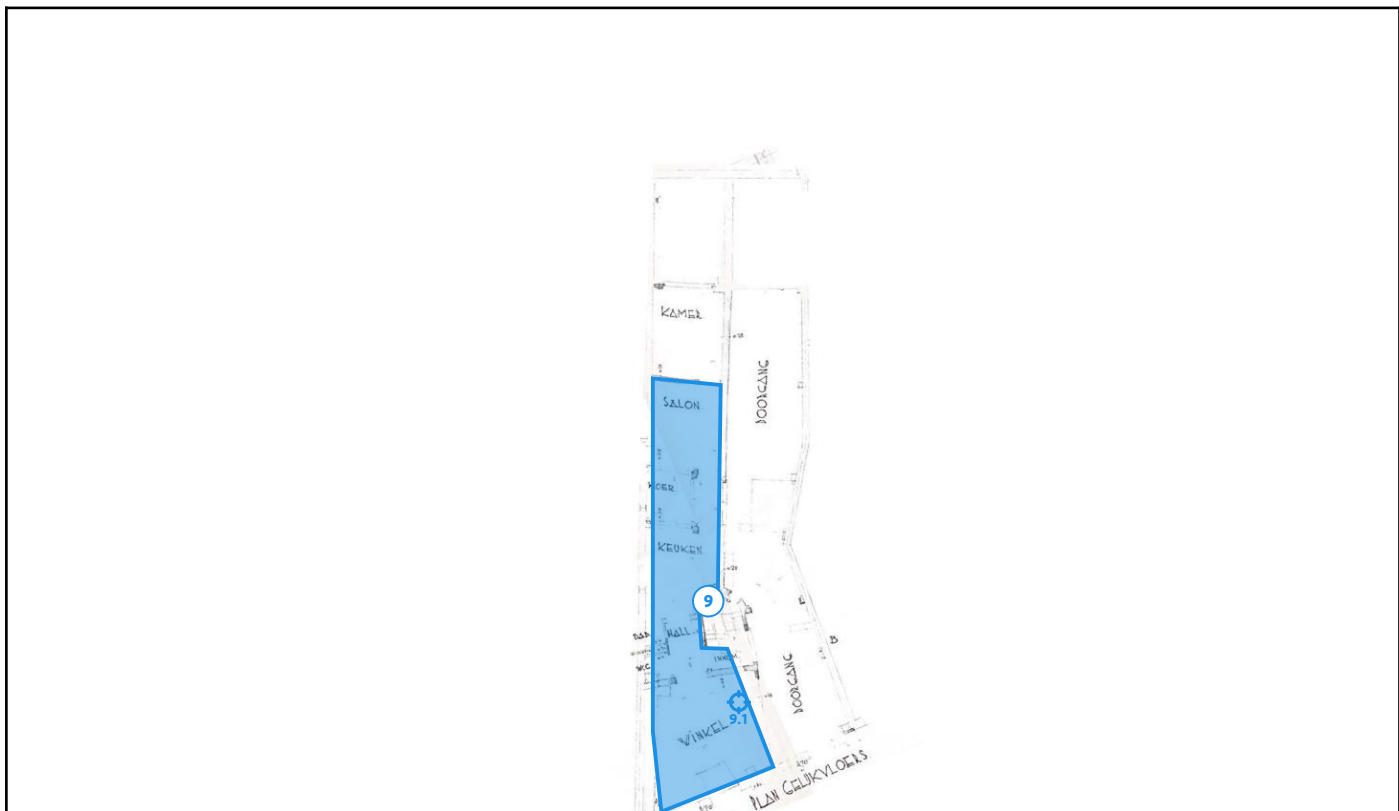
## Plan 1.4: Plan gvl

Beschrijving	Type	Actie
9. Cement vloer	Geen asbest	-
9.1 Code: Cement vloer	Puntmonster	-

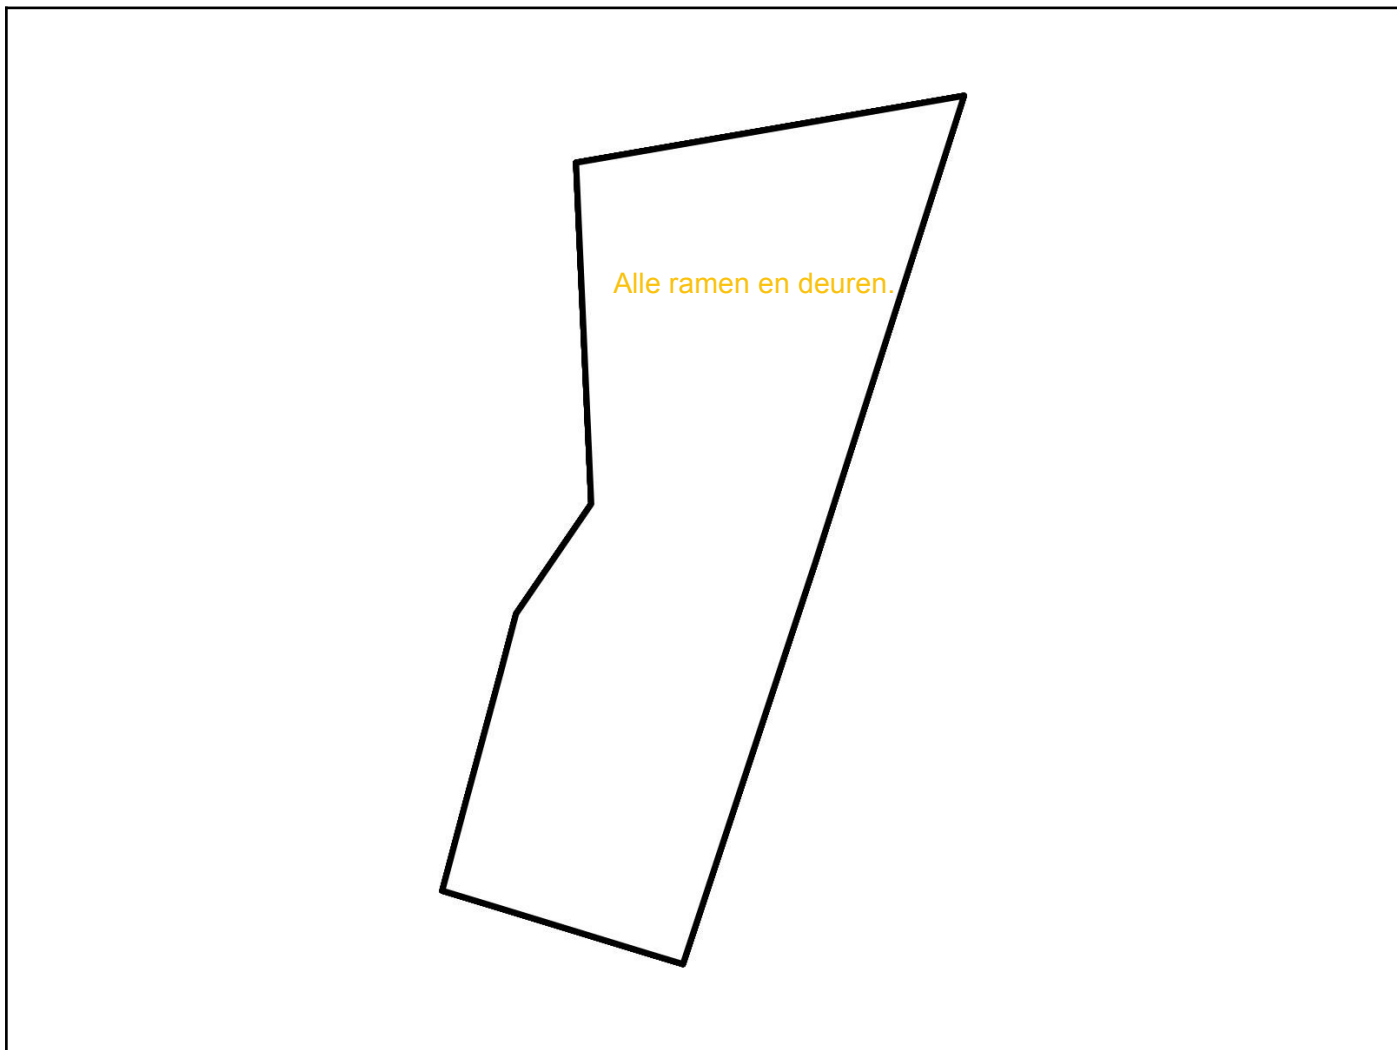
## Plan 1.5: Hoofdgebouw plan

Beschrijving	Type	Actie
12. Kit aan de ramen is soepel	Overige ruimte of materiaal	-

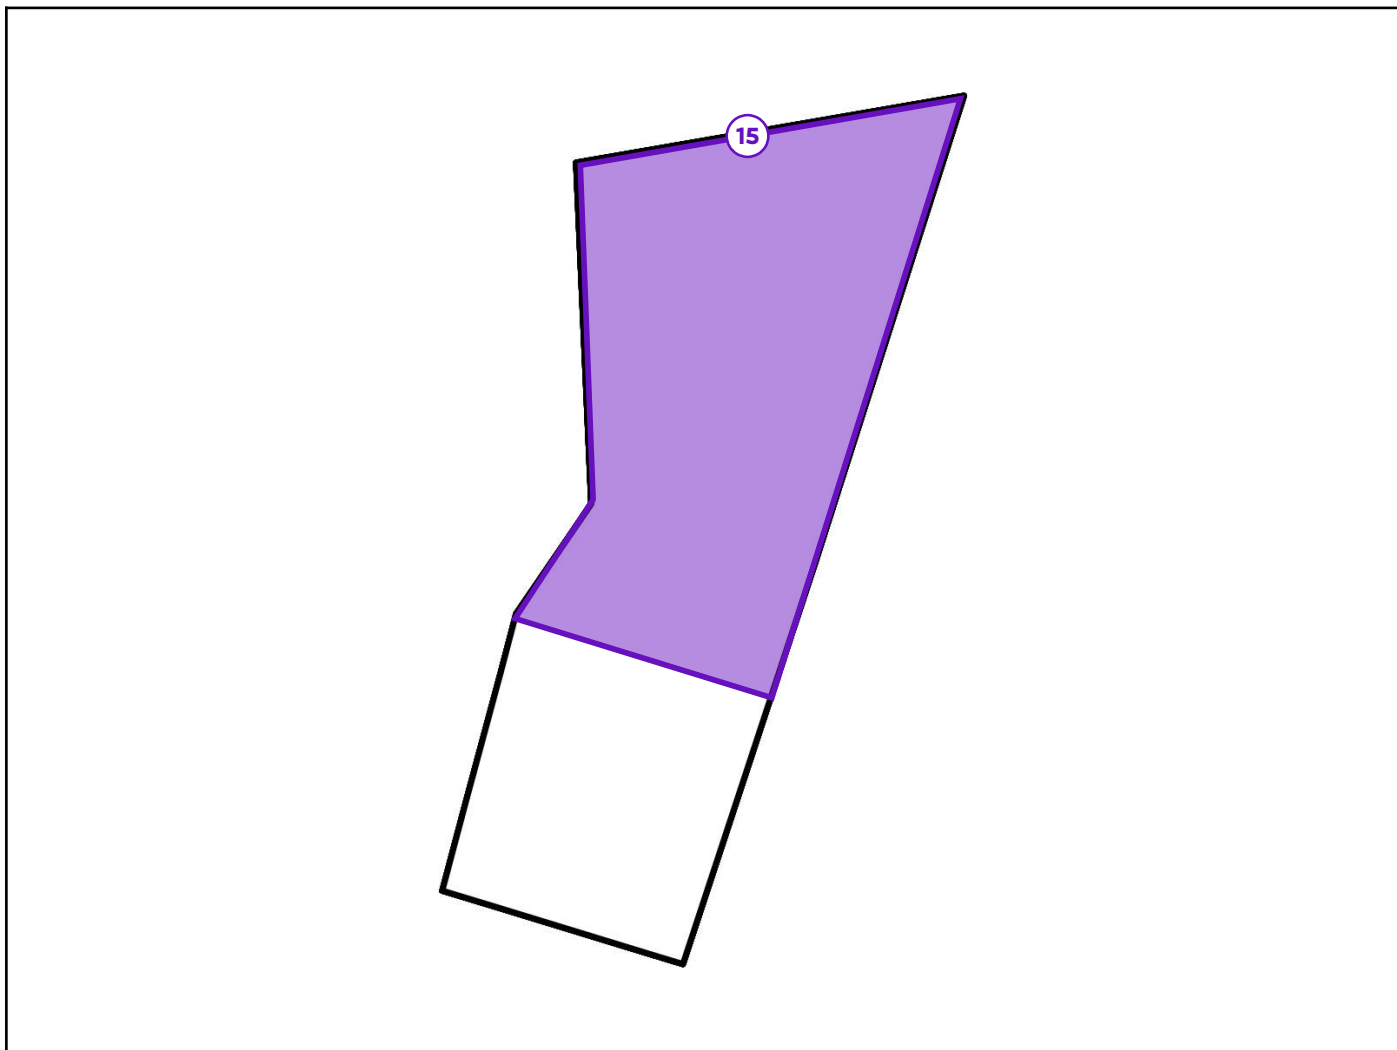
## Plan 1.6: Hoofdgebouw plan van het onderdak

Beschrijving	Type	Actie
15. Geen onderdak aanwezig	Overige ruimte of materiaal	-
