Asbestinventarisatetest

Hondstraat 10, 2550 Kontich

Attestnummer : 20260617-000440.000

Niet-asbestveilig

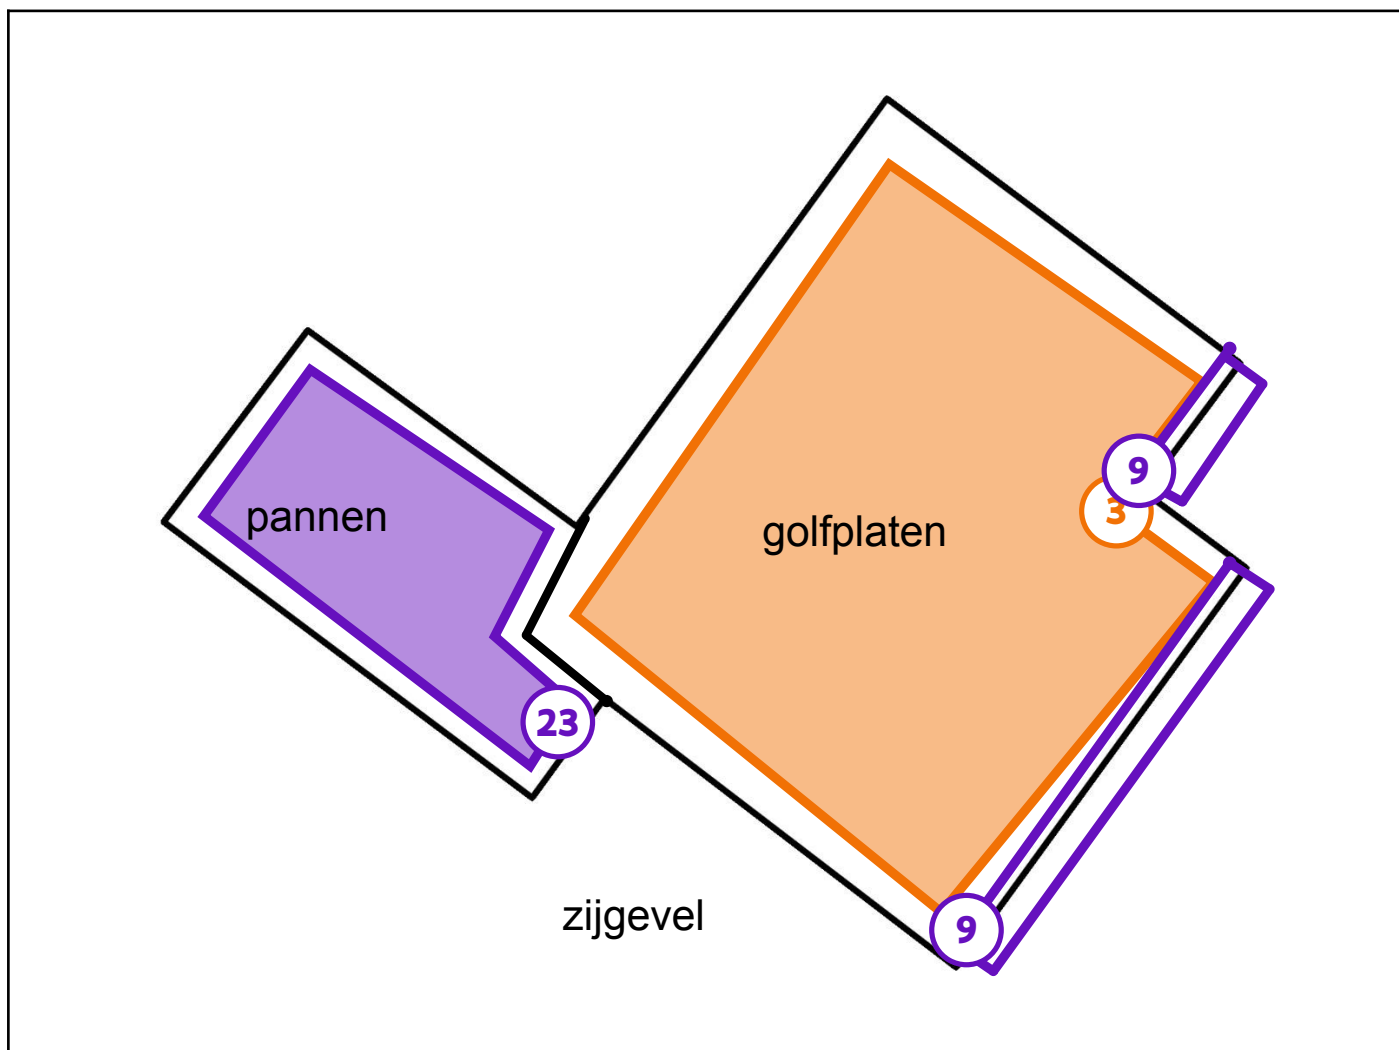
Plan 1.10: plan dak

Beschrijving	Type	Actie
3. Golfplaten visueel vastgesteld	Asbestmateriaal	Verwijderen
9. Slib/sediment dakgoot	Beperking	-
23. pannen puntdak(cv ruimte)	Overige ruimte of materiaal	-

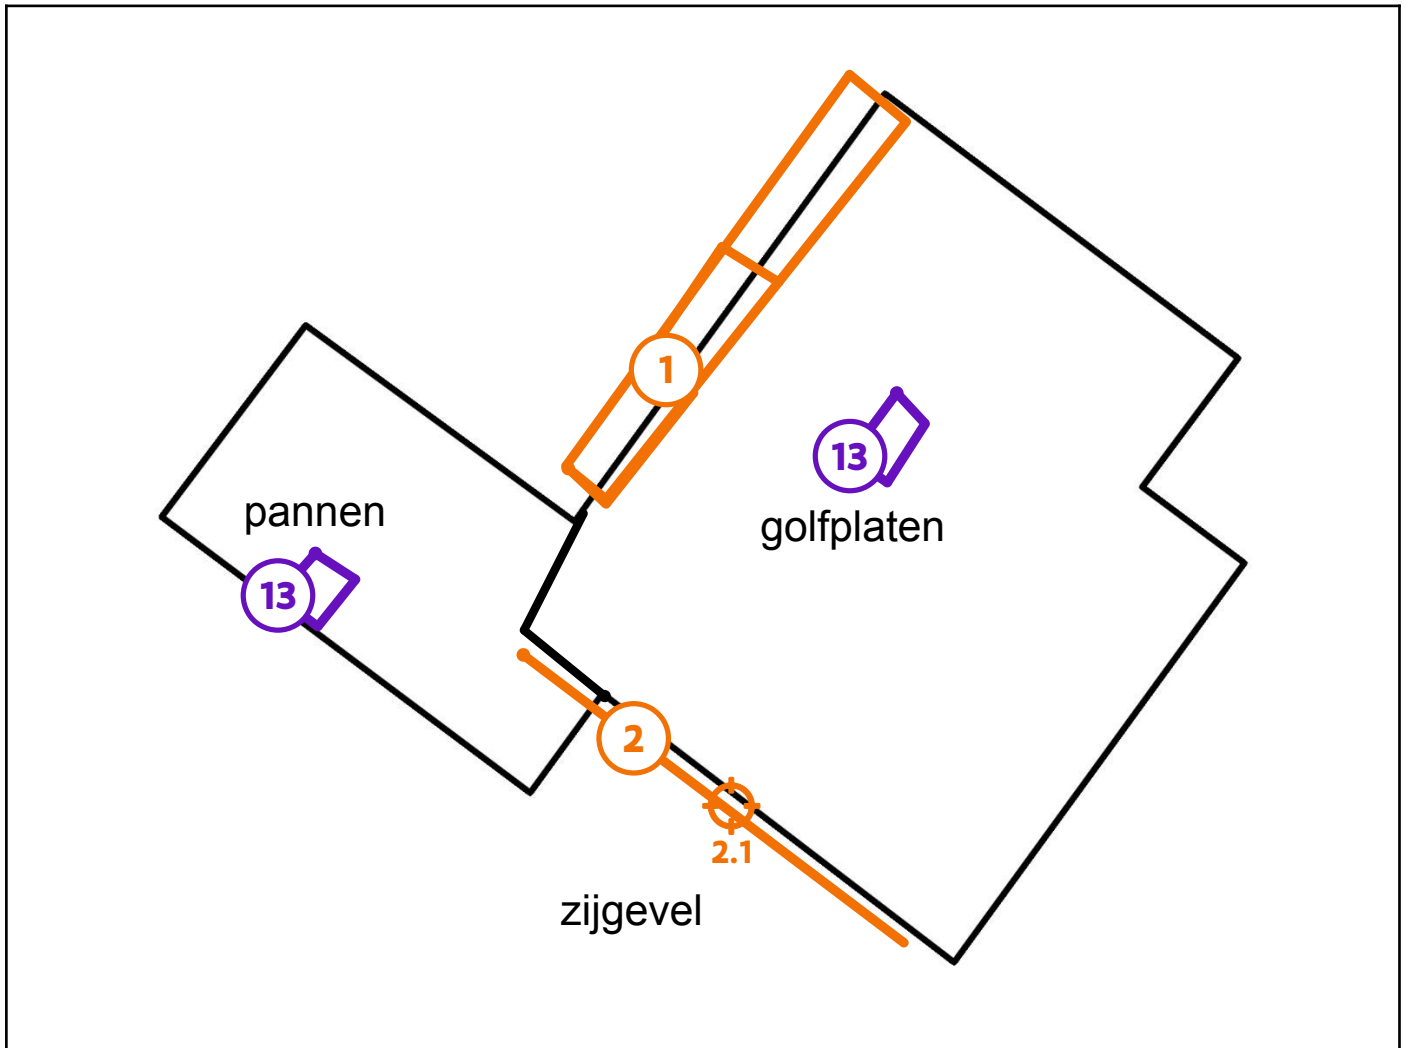
Plan 1.11: plan dak

Beschrijving	Type	Actie
1. Glasal (visueel vastgesteld)	Asbestmateriaal	Verwijderen
2. gevelleien	Asbestmateriaal	Verwijderen
2.1 Code: lei	Puntmonster	-
13. Schouw op het dak (beperkingsfiche)	Beperking	-

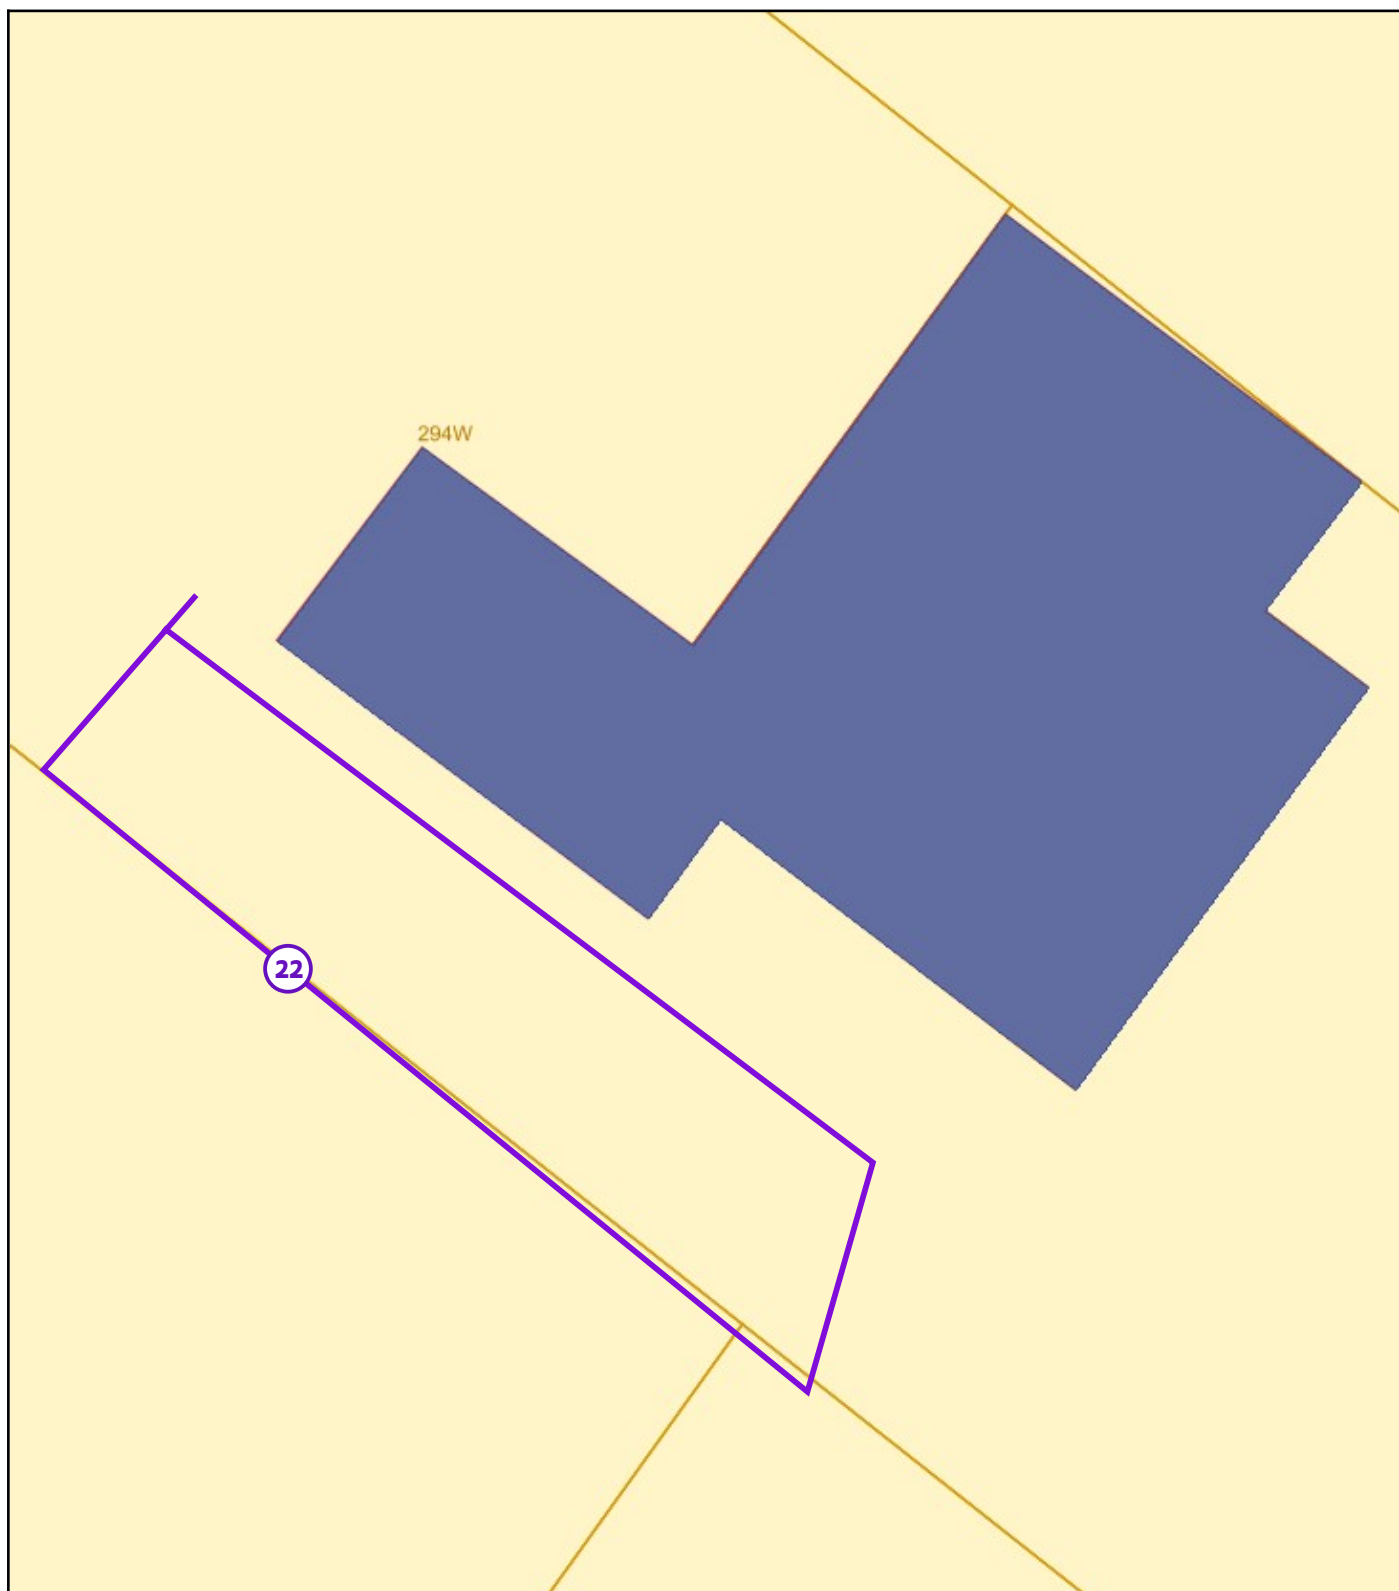
Plan 2.1: Afdruiptzones/afvloeizones

22. Afdruiptzone asbest	Afdruiptzone/afvloeizone	-
-------------------------	--------------------------	---
