# Asbestinventarisatetest

Turnhoutsebaan 333, 2970 Schilde

Attestnummer : 20260617-000451.000

Uitgegeven op : 17.06.2026

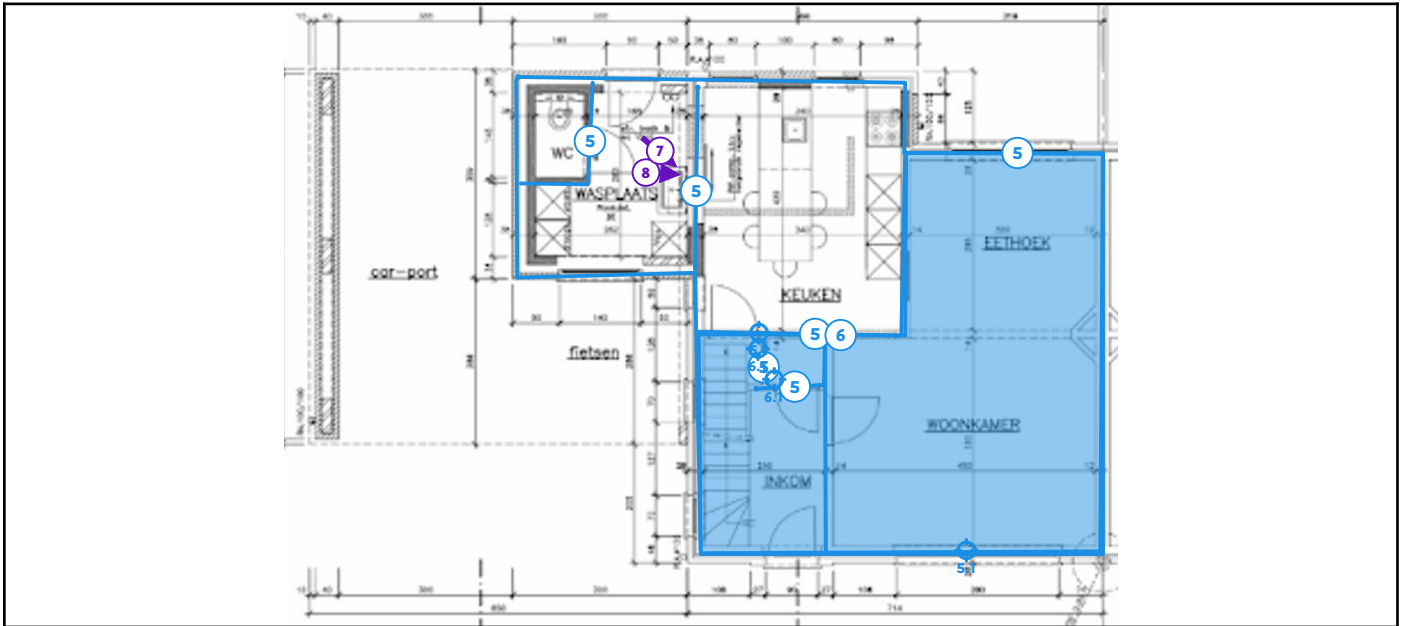
# Plan 1.1: Plan gelijkvloers

Beschrijving	Type	Actie
5. Pleisterwerk muren	Geen asbest	-
5.1 Code: 13491	Mengmonster	-
6. Pleisterwerk plafond	Geen asbest	-
6.1 Code: 13490	Mengmonster	-
7. Leidingisolatie	Overige ruimte of materiaal	-
8. Materialen stookketel	Overige ruimte of materiaal	-

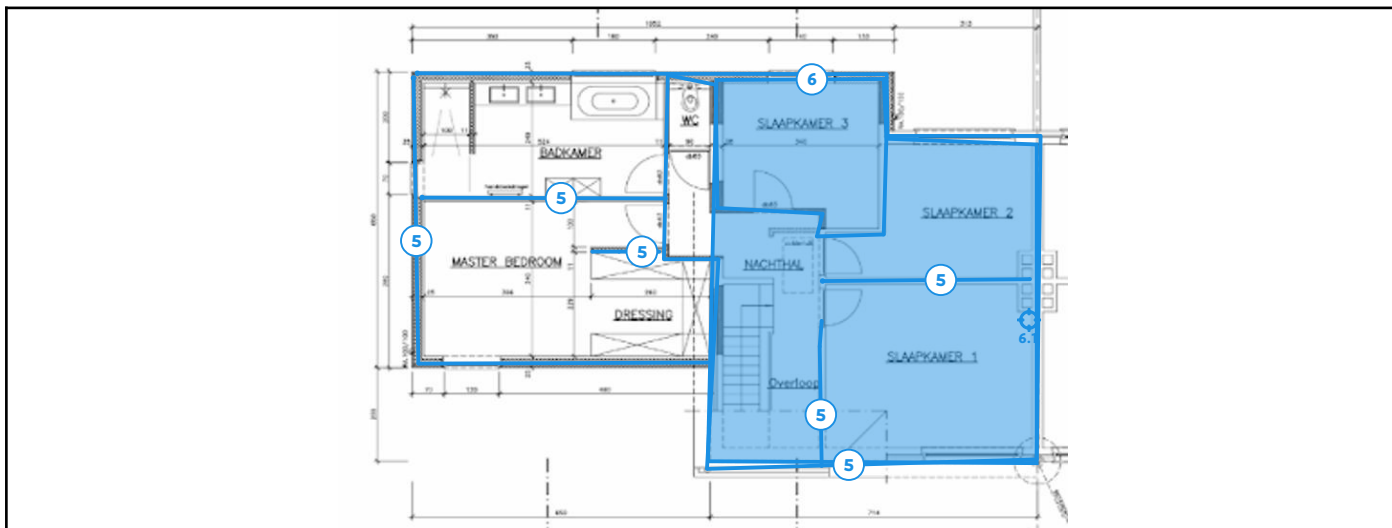
## Plan 1.2: Plan A verdieping 1

Beschrijving	Type	Actie
5. Pleisterwerk muren	Geen asbest	-
6. Pleisterwerk plafond	Geen asbest	-
6.1 Code: 13490	Mengmonster	-

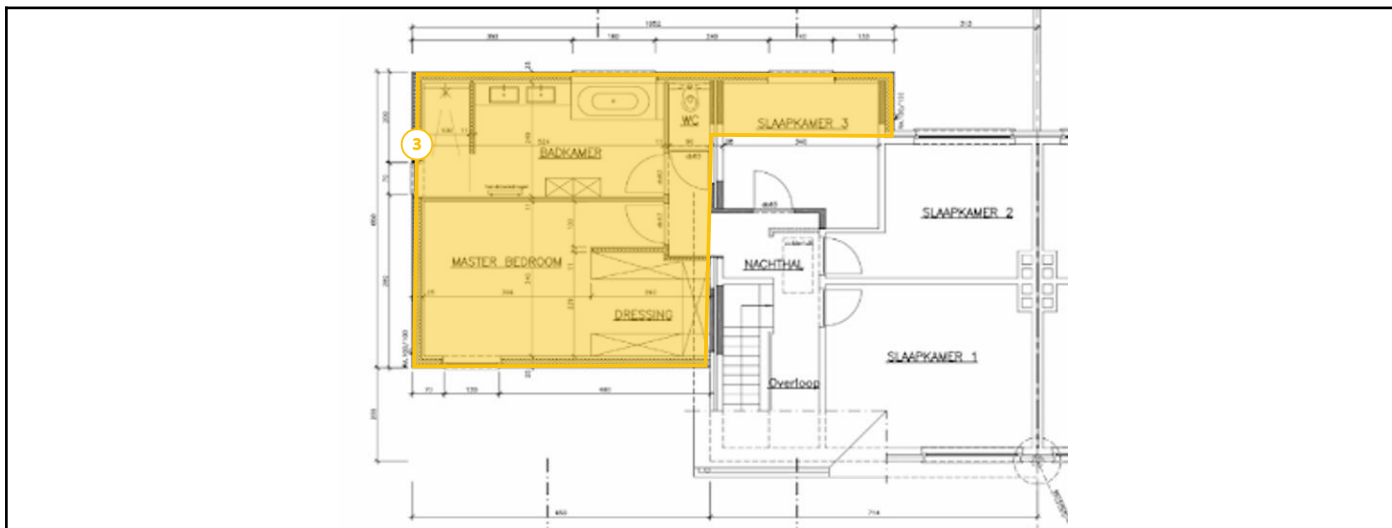
## Plan 1.3: Plan B verdieping 1

Beschrijving	Type	Actie
3. Uitbreiding woning	Uitsluiting	-

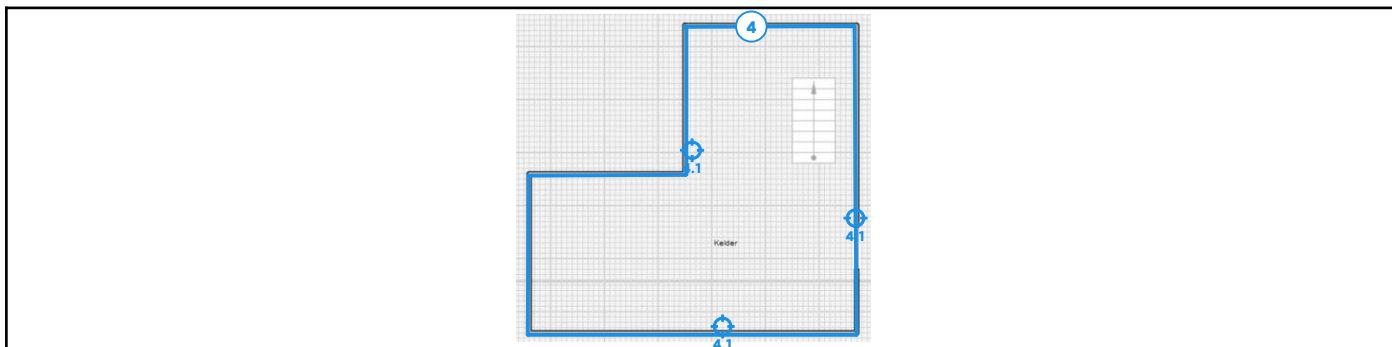
## Plan 1.5: Plan kelder

Beschrijving	Type	Actie
4. Cementering pleisterwerk	Geen asbest	-
4.1 Code: 13492	Mengmonster	-

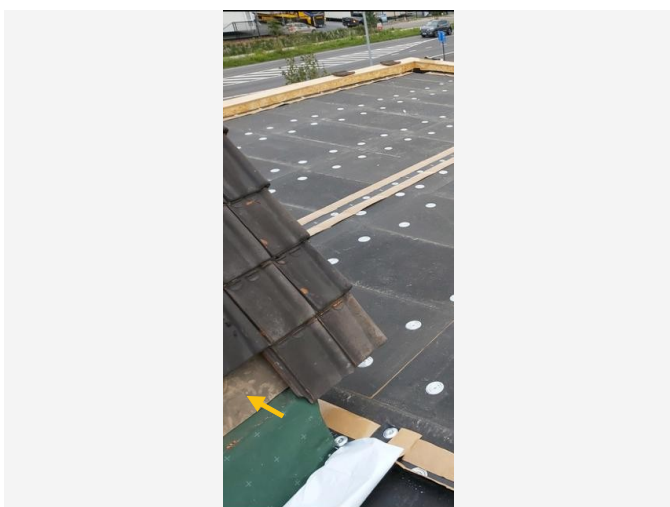
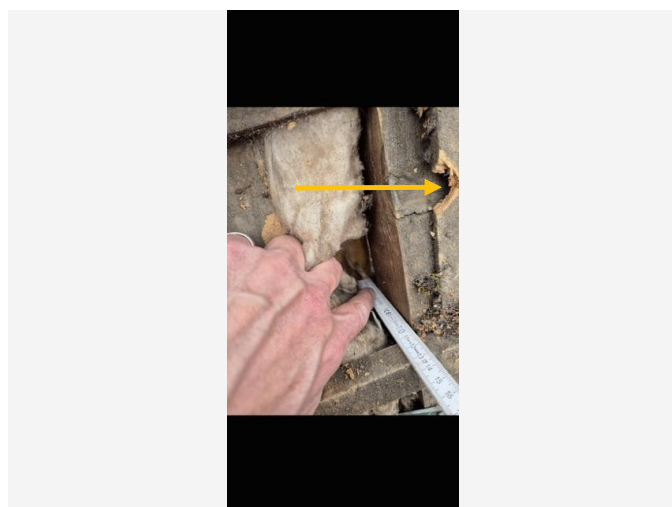
## Fiche 10: Onderdak

Beschrijving	Notitie	Terug te vinden op plannen
Fiche 7: Leidingisolatie	-	Plan 1.1: Plan gelijkvloers
Fiche 8: Materialen stookketel	-	Plan 1.1: Plan gelijkvloers
Fiche 9: Kit ramen	-	-
Fiche 10: Onderdak	Onderdak bestaat uit houten beplating	Plan 1.6: Plan daken
Fiche 11: Platte daken	De platte daken van zowel woning als bijgebouwen werden omstreeks 2020 geplaatst	Plan 1.6: Plan daken Plan 2.1: Plan tuinberging Plan 3.1: Plan garage
