Asbestinventarisatetest

Kluisstraat 7, 2880 Bornem

Attestnummer : 20260328-000128.000

Niet-asbestveilig

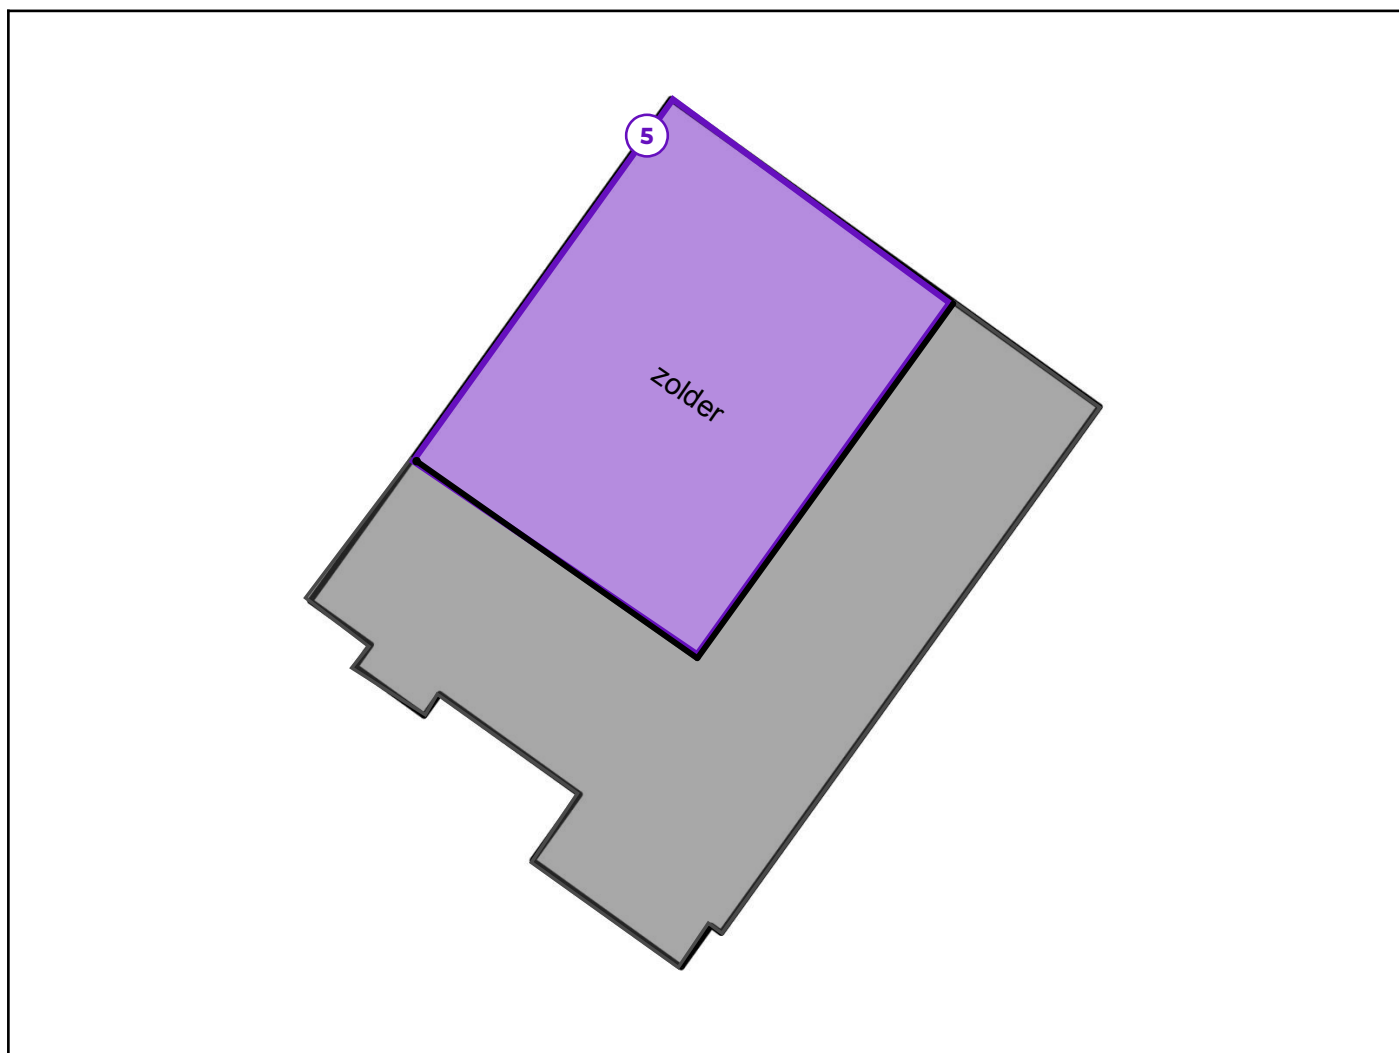
Plan 1.2: A1 - Zolder

Beschrijving	Type	Actie
5. Zolder boven de cafetaria	Beperking	-

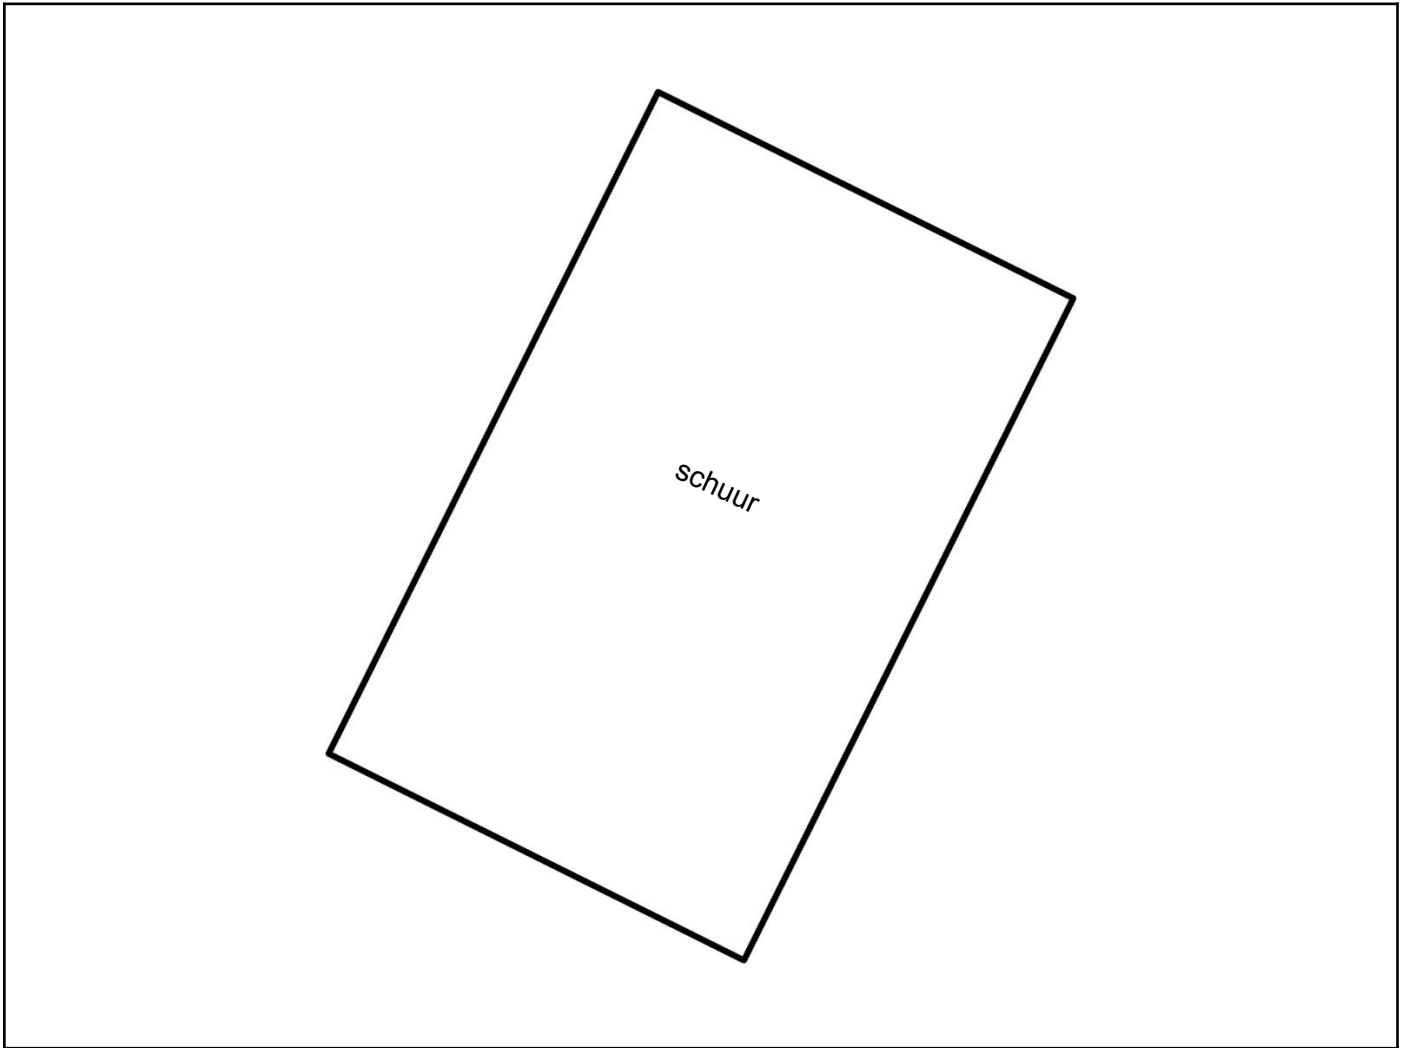
Plan 3.1: C1 - GLV

Beschrijving	Type	Actie
1. Golfplaten op het dak van de schuur (niet-afgeschermd)	Asbestmateriaal	Dringend verwijderen
1.1 Code: C1-7.1	Puntmonster	-
2. Slib in de dakgoten en regenwateropvang	Asbestmateriaal	Dringend verwijderen

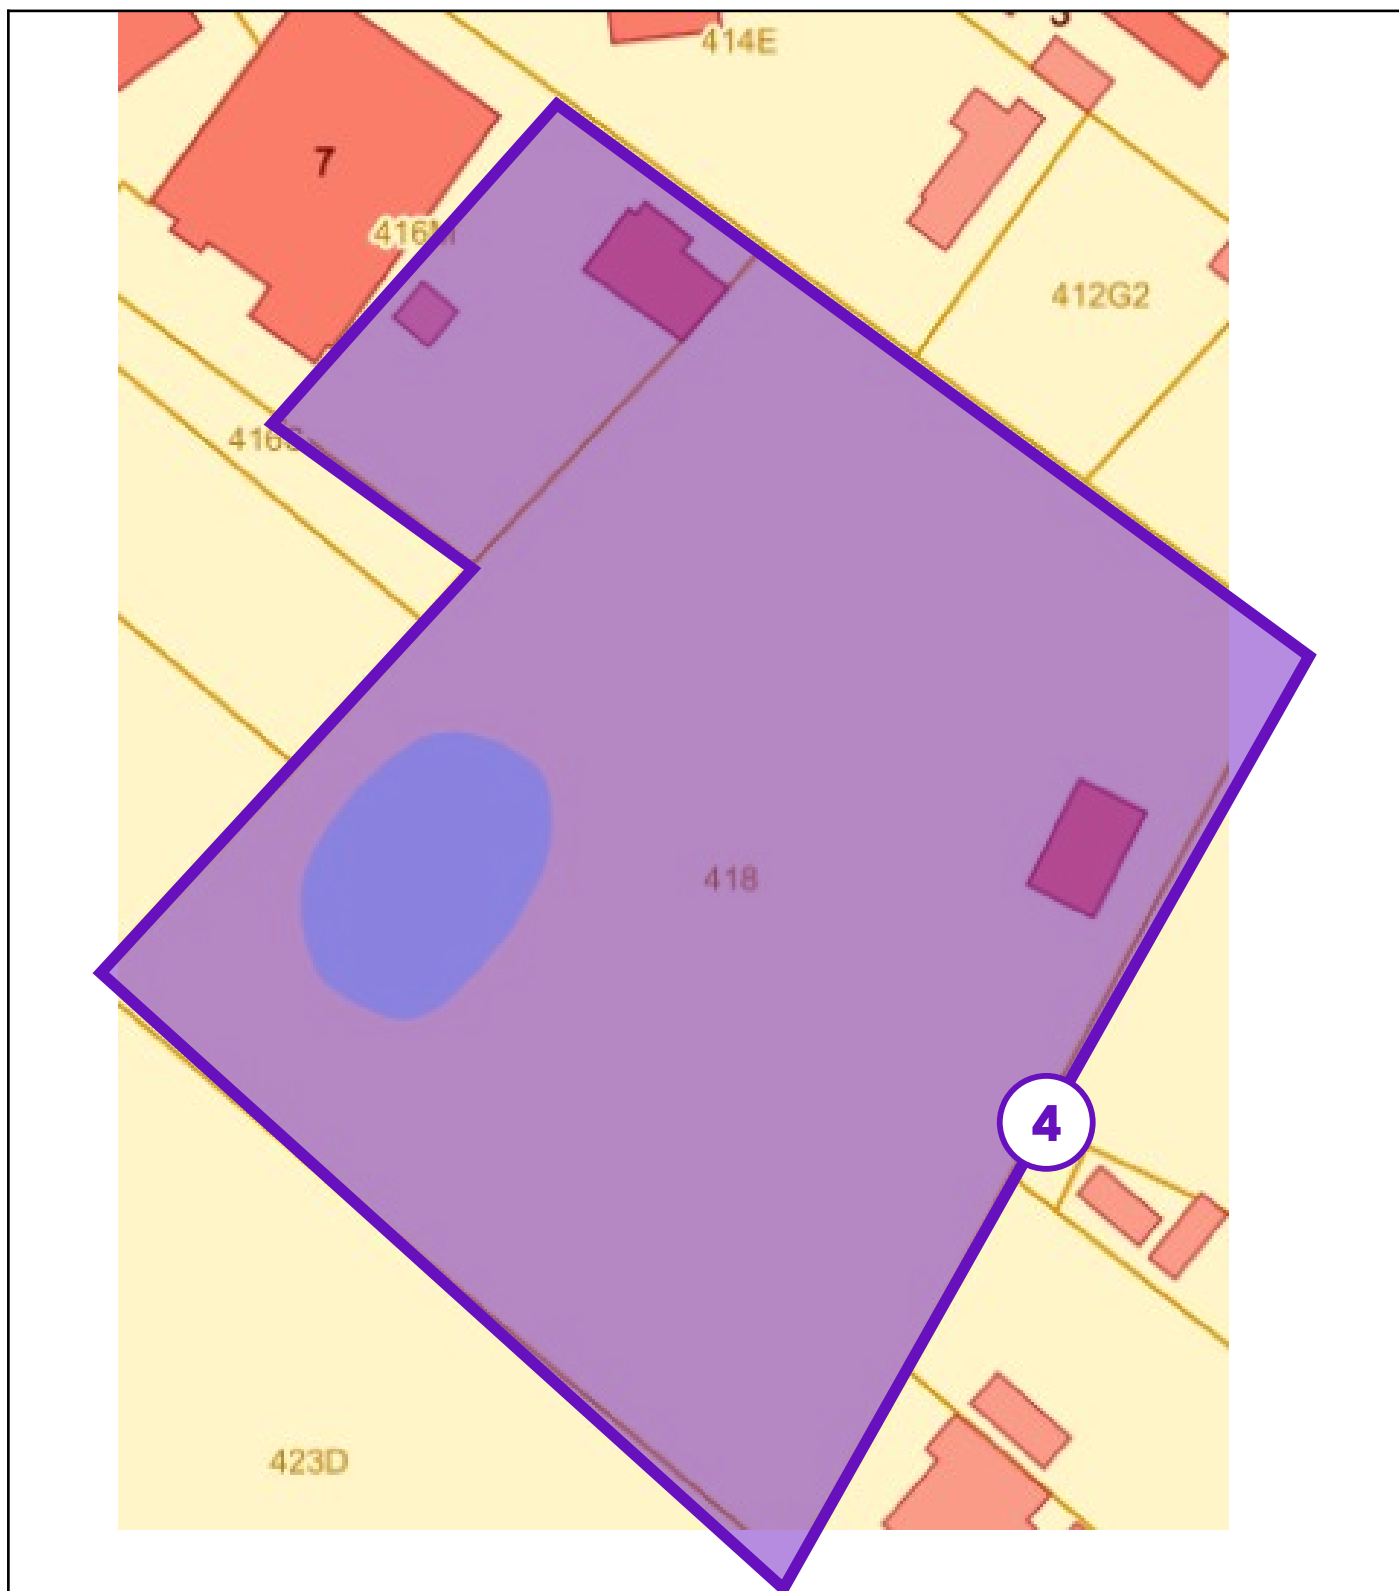
Plan 7.1: Vaststellingen buiten de constructies

4. Tuin	Beperking	-
---------	-----------	---

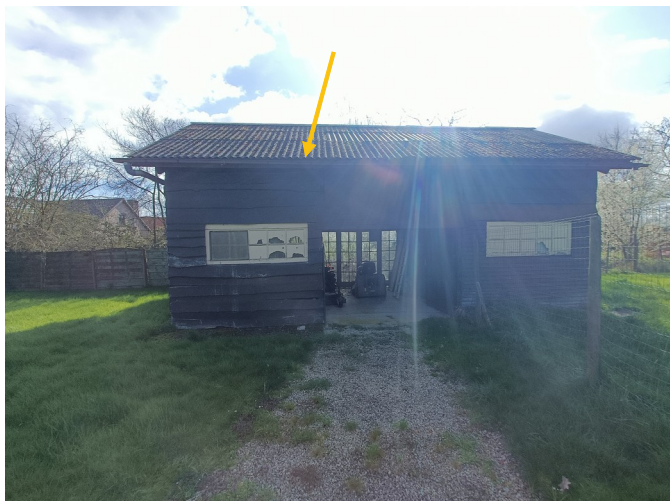
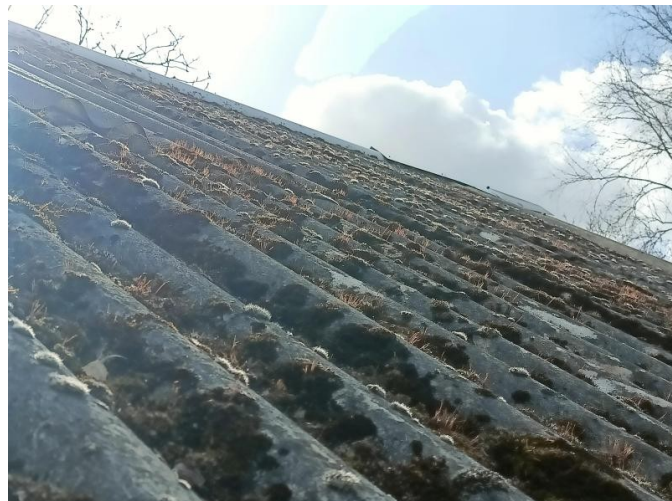
Fiche 1: Golfplaten op het dak van de schuur (niet-afgeschermd)

Asbestmateriaal

Het asbestmateriaal valt onder de mijlpaal van 2034.

Dringend verwijderen

- Verwijder dit asbestmateriaal zo snel mogelijk. Volg de toestand goed op.
- Hemelwater dat afspoelt van asbestcement daken of gevels kan asbestdeeltjes bevatten. Gebruik het enkel voor gesloten circuits (bv. spoelen toiletten). Reinig na het vervangen van het dak of de gevel de dakgoten en regenwaterput of -ton om asbesthoudend sediment of slib te verwijderen

- Eenvoudige handelingen: mag via doe-het-zelf of door werknemer(s) met opleidingsattest eenvoudige handelingen
Deze toepassing kan door een aannemer die over een opleidingsattest van eenvoudige handelingen beschikt of door een particulier (doe-het-zelf), verwijderd worden indien er geen verhoogd risico op vrijgave van asbestvezels (max. concentratie $0,01 \text{ vezels/cm}^3$ - CODEX Art. VI.3-54) ontstaat en de toepassing voorafgaand wordt gefixeerd/bevochtigd; de individuele elementen zonder machinale werktuigen en zonder breken of gooien 1 voor 1 losgemaakt worden; en ten slotte in gesloten verpakking weggevoerd worden naar een erkend afvalpunt (recyclagepark).

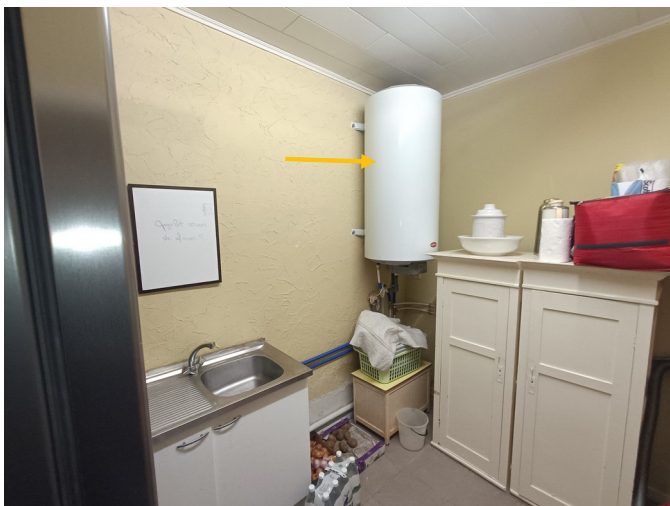
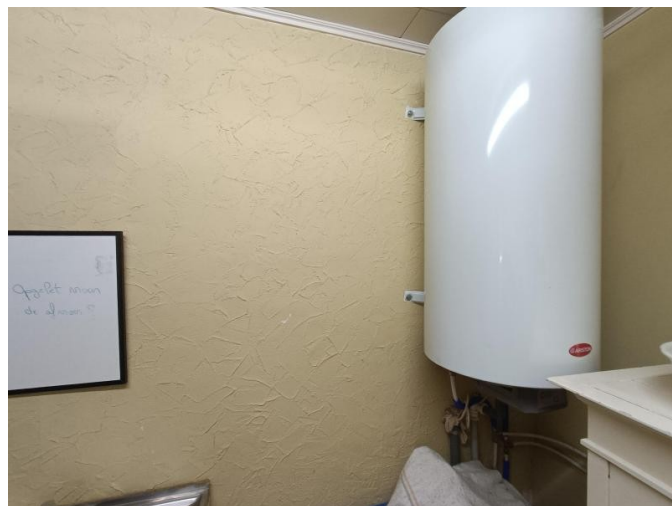
Informatie over een niet-asbestverdacht materiaal

Basis voor advies	De asbestdeskundige beoordeelt het materiaal als niet-asbestverdacht.
--------------------------	---

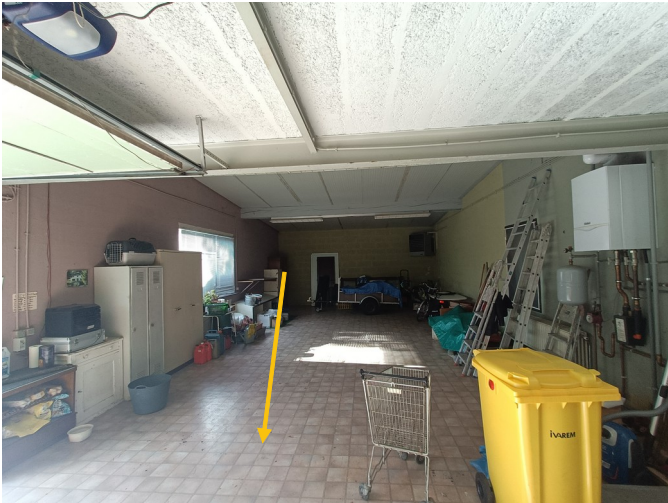
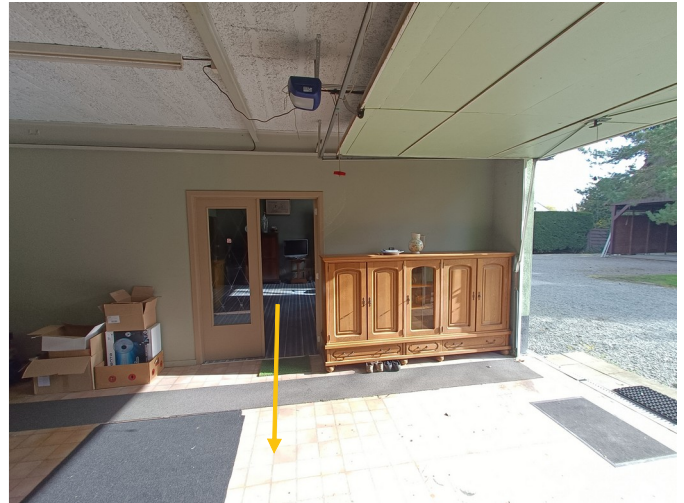
Fiche 8: Vloerzeil in de garage

Informatie over een niet-asbestverdacht materiaal

De asbestdeskundige beoordeelt het materiaal als niet-asbestverdacht.

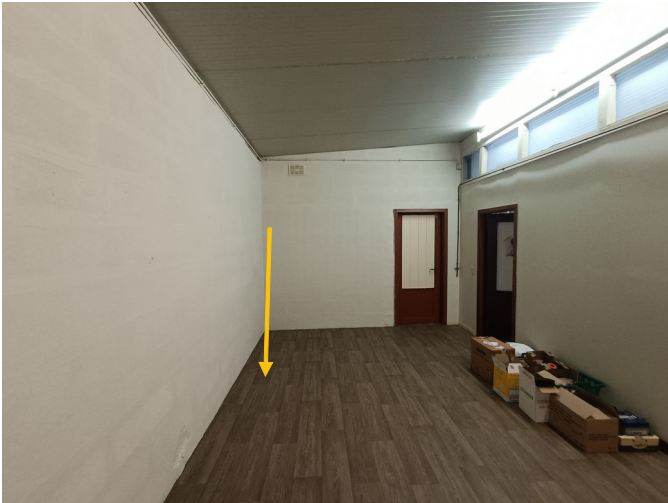
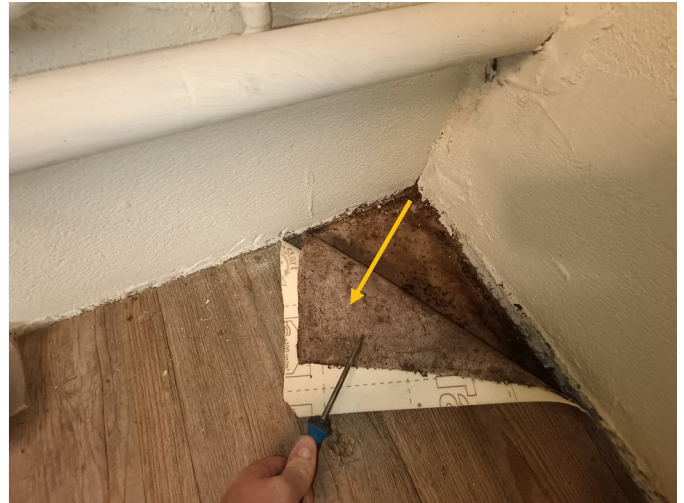
De asbestdeskundige beoordeelt het materiaal als niet-asbestverdacht.

Vloerzeil met gekleurd motief gesitueerd in het werkhuis onder het vloerzeil met parketmotief. Het vloerzeil is soepel en makkelijk plooibaar.

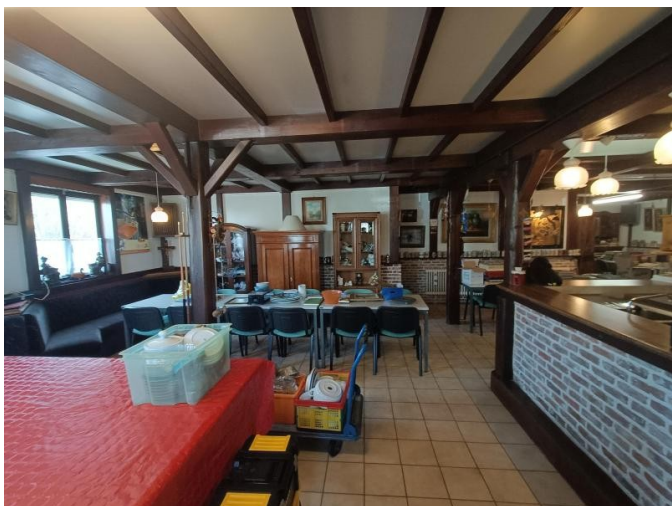
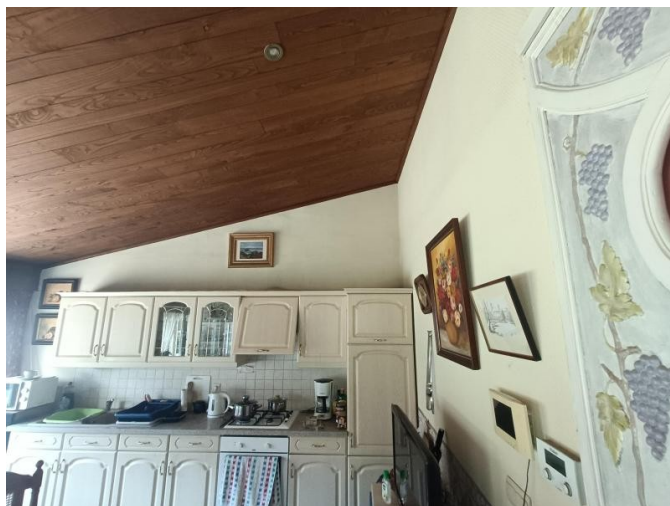
De asbestdeskundige beoordeelt het materiaal als niet-asbestverdacht.

De plafonds zijn uitgevoerd in gyproc, MDF, Unalit, houten/laminaat/PVC schroten.

Niet-waarneembare, afgeschermd onderliggende lagen konden niet onderzocht worden binnen de scope van het onderzoek. Een volledige beoordeling van het asbesthoudend karakter van dit schildeel is enkel mogelijk mits uitbreiding naar aanvullend/destructief onderzoek (optioneel).

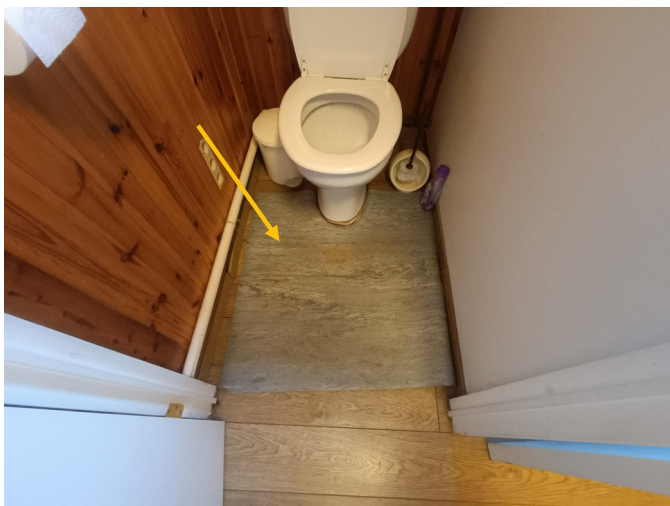
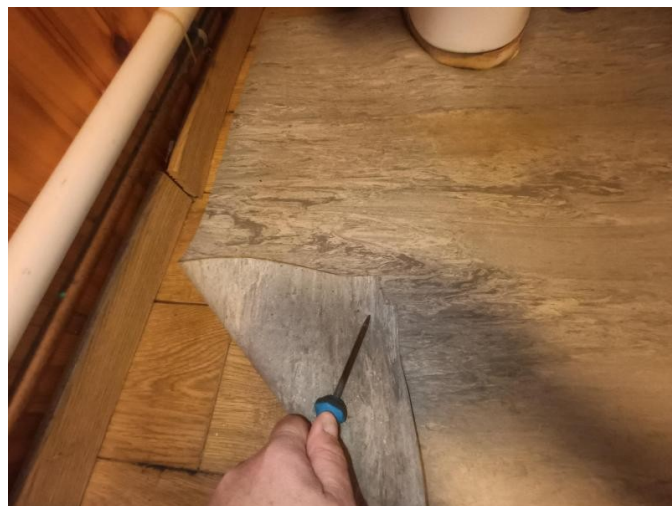
Basis voor advies	De asbestdeskundige beoordeelt het materiaal als niet-asbestverdacht.
-------------------	---

Vloerzeil met grijze kleur en motief gesitueerd in de wc's. Het vloerzeil is soepel en makkelijk plooibaar.

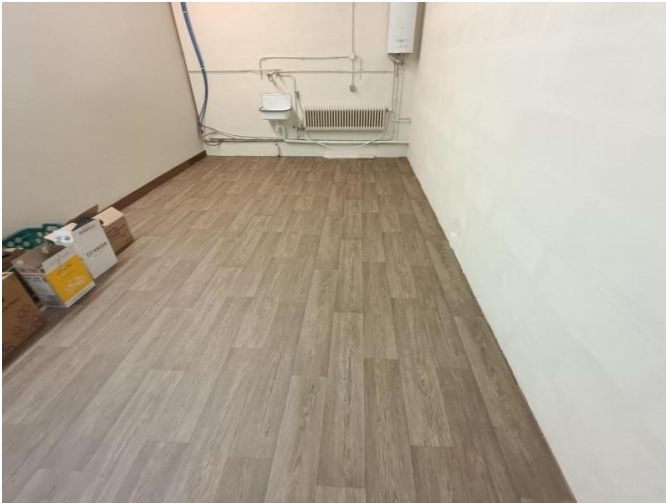
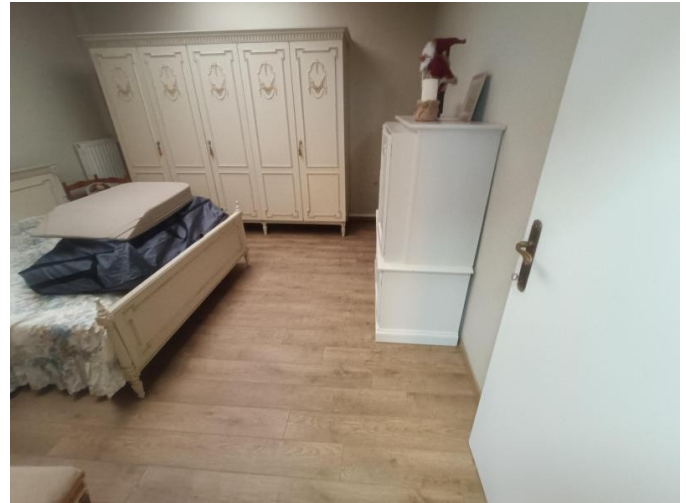
De asbestdeskundige beoordeelt het materiaal als niet-asbestverdacht.

Vloerzeil met bruine kleur en parketmotief gesitueerd in het werkhuis, keuken en slaapkamer. Het vloerzeil is soepel en makkelijk plooibaar.

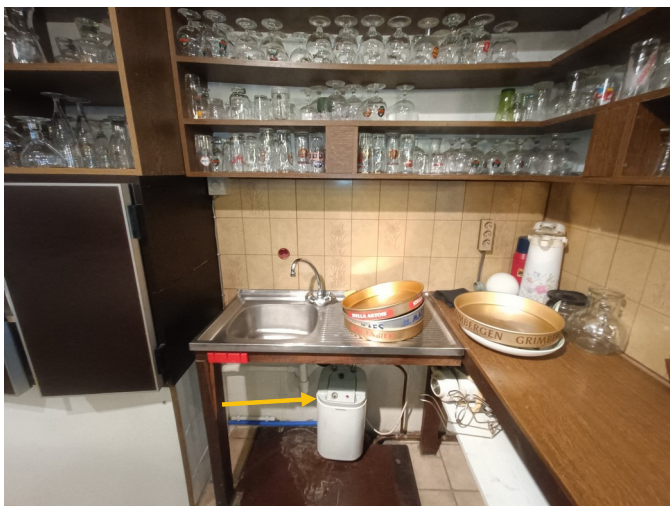
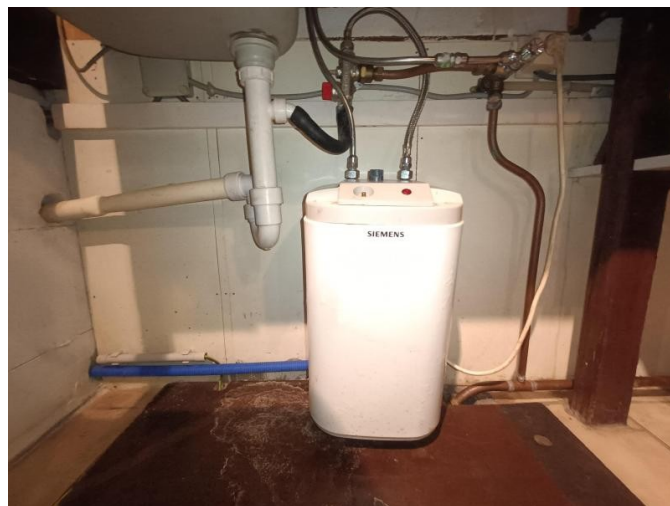
Informatie over een materiaal dat de asbestdeskundige niet kan waarnemen of vaststellen

In de cafetaria bevindt zich een keukenboiler Siemens.

Geraadpleegde bronnen (IAD, technische fiches, vakliteratuur, ..) tijdens het na-onderzoek leverden geen bijkomende informatie op voor de aanwezige opwekker voor waterverwarming, waardoor het asbesthoudend karakter niet definitief bepaald kon worden. Er is geen type aanduiding en/of identificatieplaatje aanwezig. De leeftijd van de aanwezige keukenboiler kon niet bepaald worden.

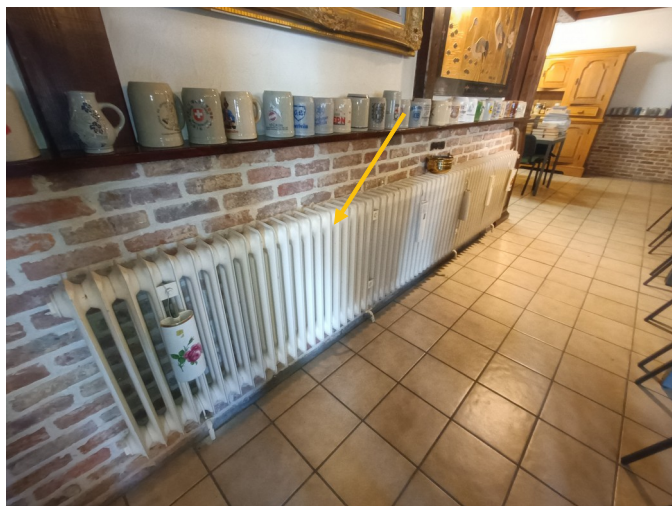
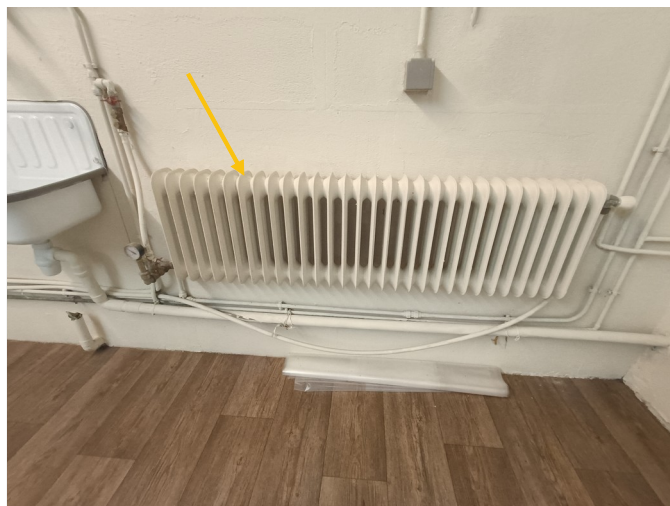
Informatie over een materiaal dat de asbestdeskundige niet kan waarnemen of vaststellen

In de cafetaria en werkhuis bevinden zich enkele kolomradiatoren. Het is mogelijk dat deze radiatoren asbesthoudende componenten bevatten (pakkingen/dichtingen), maar dit kan niet onderzocht worden zonder uitbreiding naar destructief onderzoek (demontage). Advies is om deze toepassingen in zijn geheel te verwijderen.

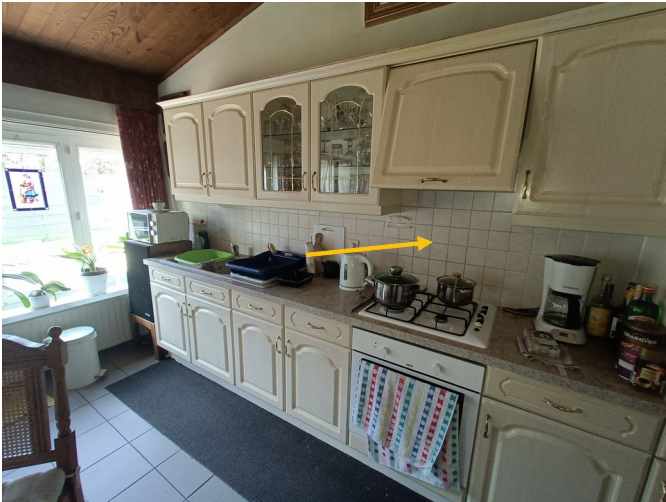
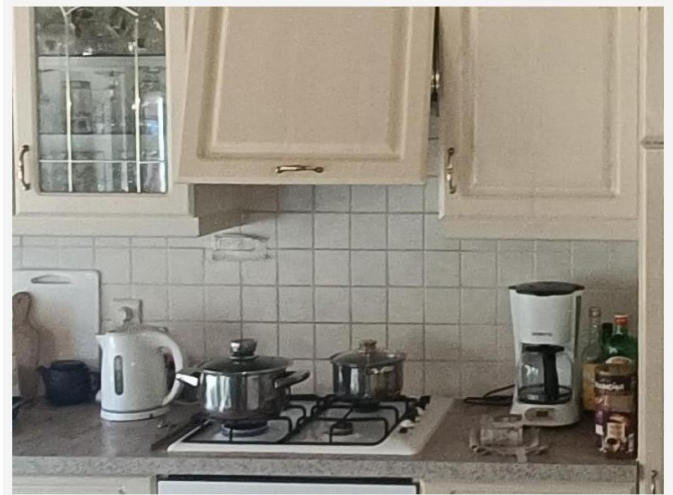
Fiche 17: Gebruikte lijm bij de faiencetegels in de keuken

Informatie over een materiaal dat de asbestdeskundige niet kan waarnemen of vaststellen

Faiencetegels gesitueerd in de keuken. Er is geen zichtbare beschadiging. De onderliggende lijm laag kon niet onderzocht worden. Een volledige beoordeling van het asbesthoudend karakter van dit schilddeel is enkel mogelijk mits uitbreiding naar aanvullend/destructief onderzoek (optioneel). Advies is om bij renovatiewerken de onderliggende lijm laag te laten bemonsteren. De tegels zelf zijn niet asbestverdacht.

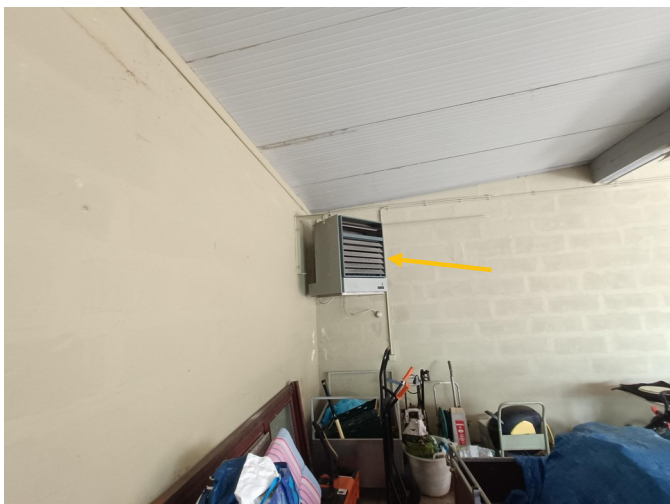
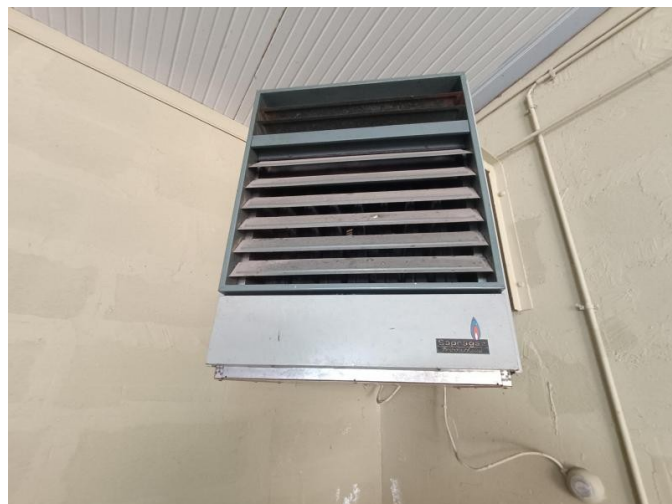
Informatie over een materiaal dat de asbestdeskundige niet kan waarnemen of vaststellen

In de garage bevindt zich een warme luchtblazer Sapragez Prometheus.

Geraadpleegde bronnen (IAD, technische fiches, vakliteratuur, ..) tijdens het na-onderzoek leverden geen bijkomende informatie op voor de aanwezige opwekker voor ruimteverwarming, waardoor het asbesthoudend karakter niet definitief bepaald kon worden. Er is geen type aanduiding en/of identificatieplaatje aanwezig. De leeftijd van de aanwezige warme luchtblazer kon niet bepaald worden. †

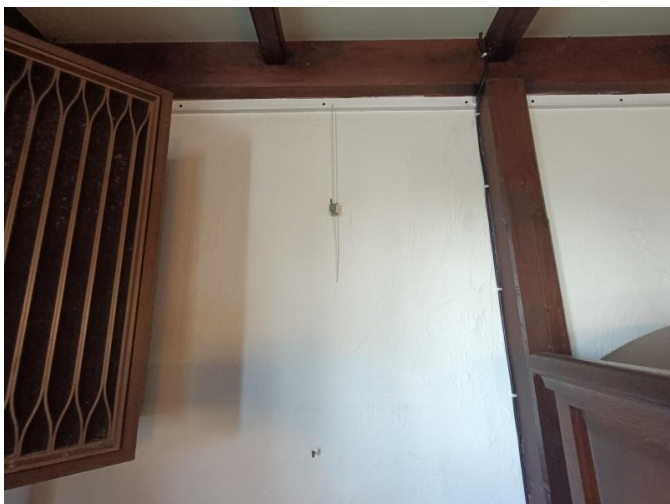
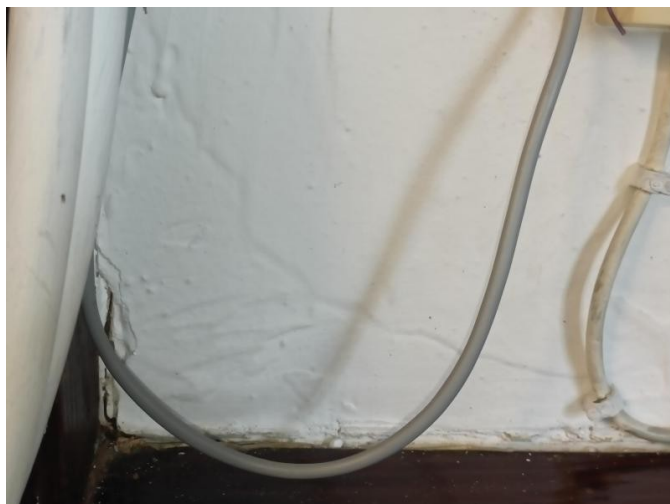
Geen asbest

#	Type	Referentie	Resultaat
20.1	Mengmonster	A1-1.1	Geen asbest

Beschrijving	Pleisterwerk van de binnenwanden
Omgeving	Binnen
Primaire drager	Binnenwand
Bindmiddel van materiaal	Gips - kalk
Gebondenheid op basis van bindmiddel	Niet-hechtgebonden
Hoeveelheid (oppervlakte - dikte - aantal)	<ul style="list-style-type: none"> • 200,00 m² - 1,50 cm - 1 stuk
Totaal volume	3,00 m ³
Identificatiemethode	Een monstername door de asbestdeskundige met laboanalyse door een asbestlabo.
Destructieve handeling voor identificatie	Nee
Opmerking	<p>Binnenwandafwerking bestaande uit gips-kalk-mortel (pleisterwerk) onderworpen aan een verplichte monstername, aanwezig in verschillende ruimtes. Het inspectieprotocol schrijft voor om een 1 representatief mengmonster te nemen van het pleisterwerk aan wanden of vergelijkbare dragers van de volgende ruimtes: bestaande uit monsternamepunten in een individuele ruimte, een natte ruimte, een stookplaats en een trappenhal; (indien aanwezig en van toepassing).</p> <p>Monsternamelocaties: garage (cv-ketel), keuken (schouw), cafetaria.</p> <p>De vermelde oppervlakten, hoeveelheden, lengtes, volumes, maten en gewichten vormen een loutere schatting op basis van visuele inspectie en beschikbare (bouwkundige) informatie; en dienen uitsluitend ter indicatie en mogen niet worden gebruikt als maatstaf voor heffing. Er kan geen enkele juridische waarde aan worden ontleend, noch vormt deze informatie enige basis voor aansprakelijkheid of schadeclaims.</p>
