Asbestinventarisatetest

Thiewinkelstraat 106, 3560 Lummen

Attestnummer : 20260309-000457.000

Uitgegeven op : 09.03.2026

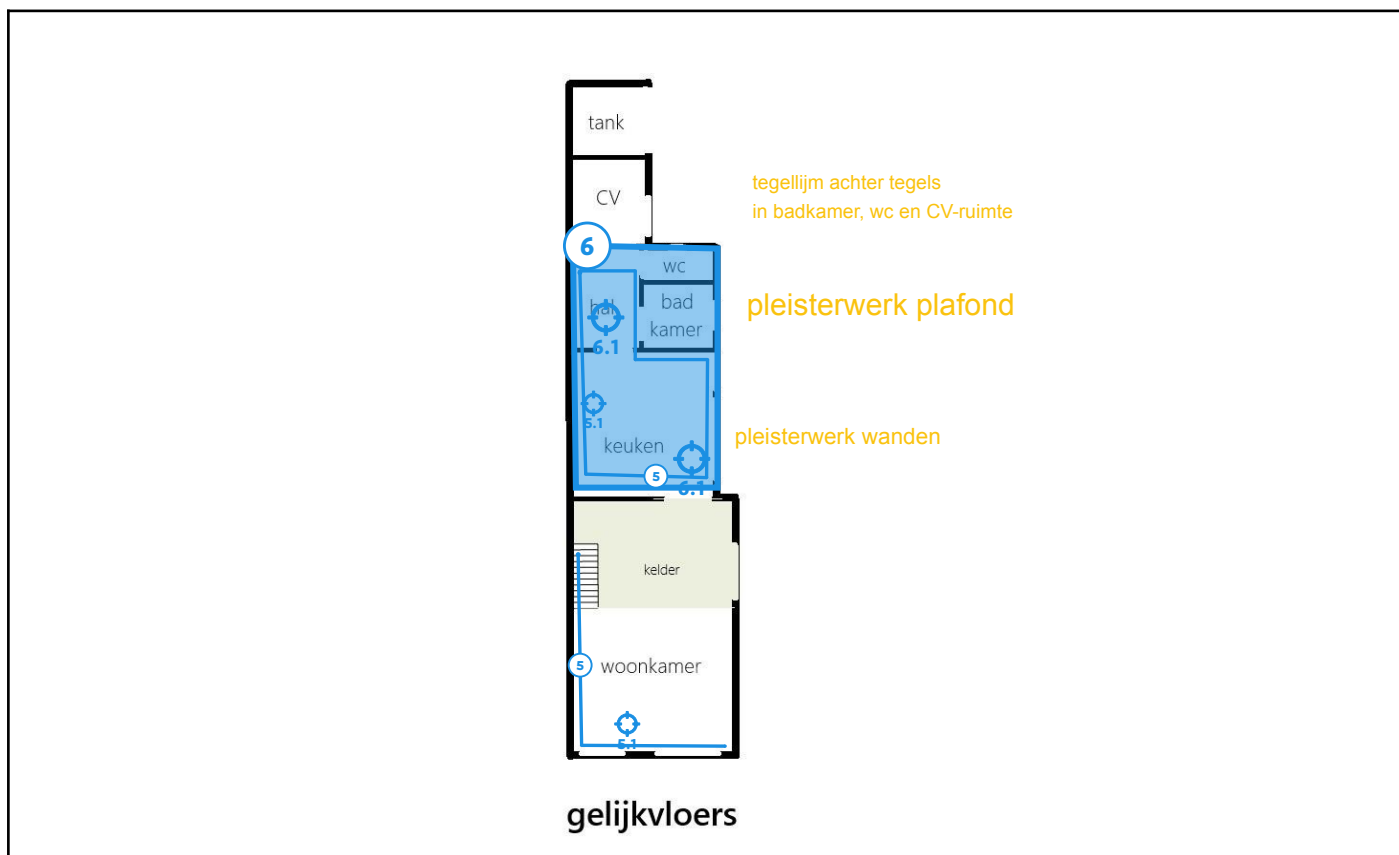
Plan 1.3: gelijkvloers

Beschrijving	Type	Actie
4. tegellijm achter tegels	Advies	-
5. pleisterwerk wanden	Geen asbest	-
5.1 Code: 1	Mengmonster	-
6. pleisterwerk plafonds	Geen asbest	-
6.1 Code: 2	Mengmonster	-

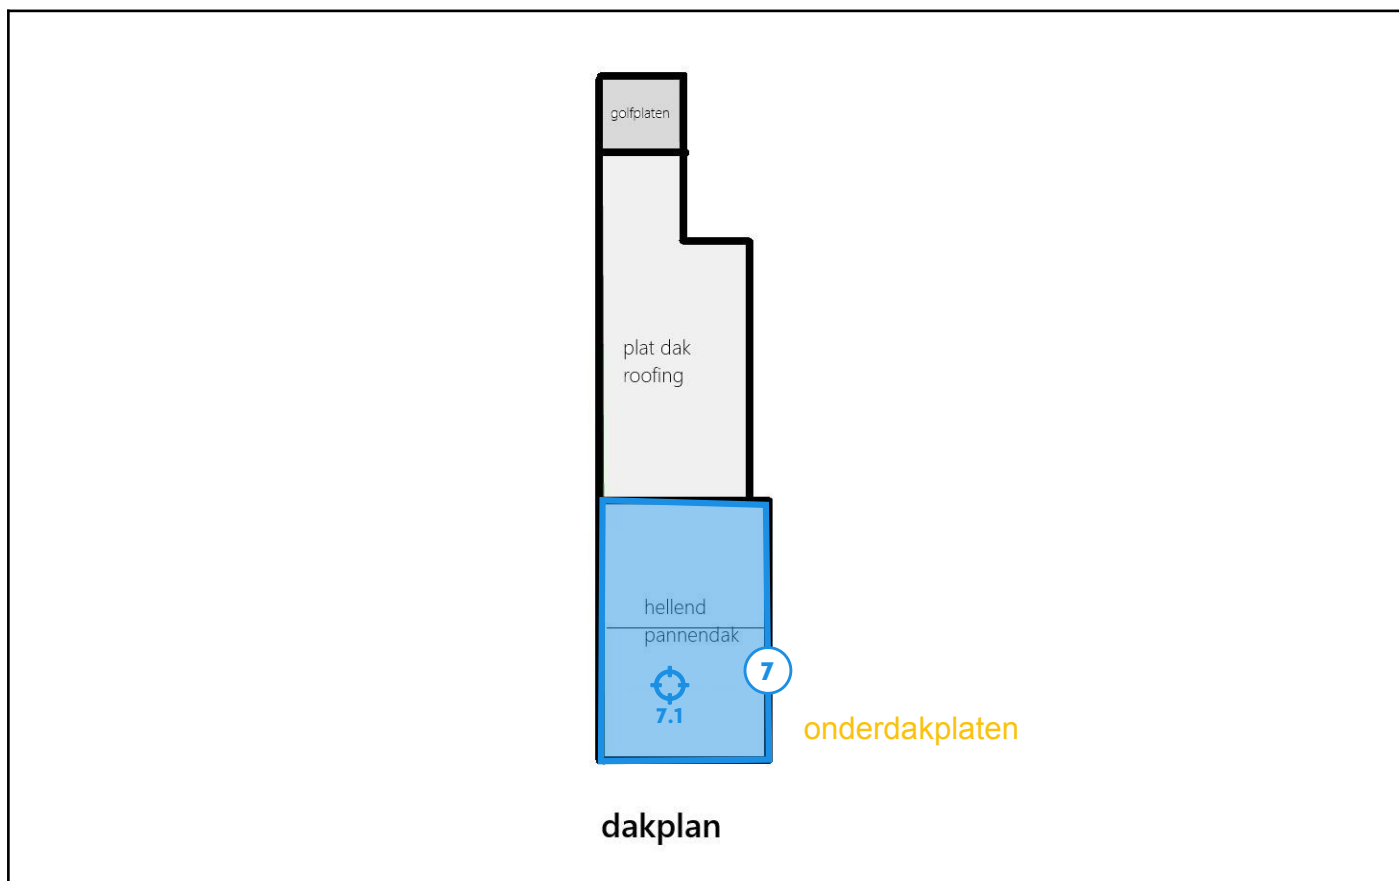
Plan 1.6: dakplan

Beschrijving	Type	Actie
7. menuiserie onderdakplaten hoofddak	Geen asbest	-
7.1 Code: 3	Puntmonster	-

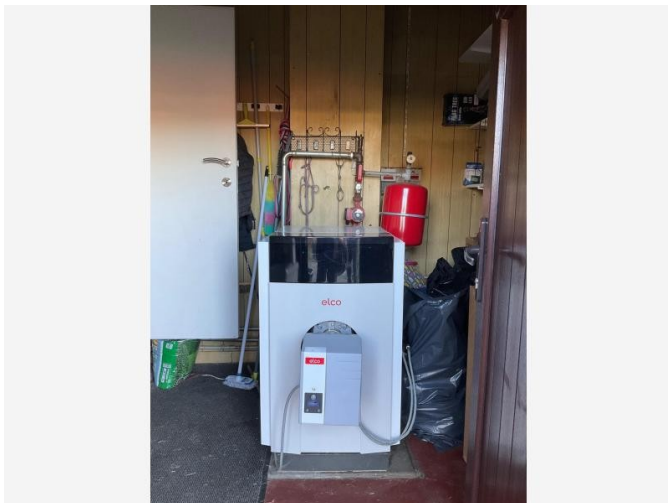
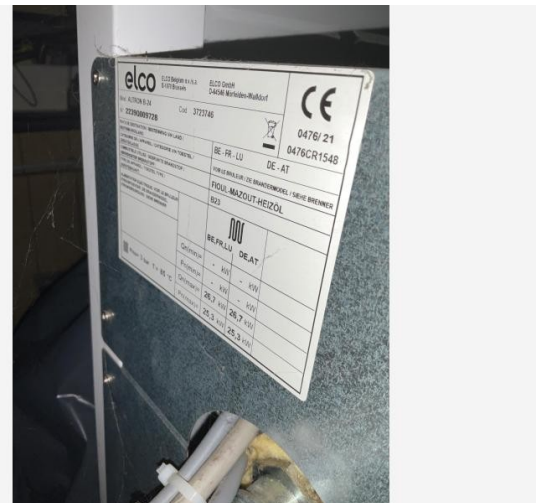
Beschrijving	Notitie	Terug te vinden op plannen
Fiche 8: mazout verwarmingsinstallatie bouwjaar 2021	mazoutketel met bouwjaar 2021 wordt geacht geen asbesthoudende materialen meer te bevatten.	-
Fiche 9: mastiek en kit aan buitenschrijnwerk	houten schrijnwerk met HR-glas, geen asbestverdachte kit / mastiek aanwezig	-
Fiche 10: keramische dakpannen geen asbestverdachte materialen	keramische dakpannen worden geacht geen asbest te bevatten, niet asbestverdacht.	-
