Asbestinventarisatetest

Karel Van Wijnendaelelaan 23, 9830 Sint-Martens-Latem

Attestnummer : 20260617-000252.000

Niet-asbestveilig

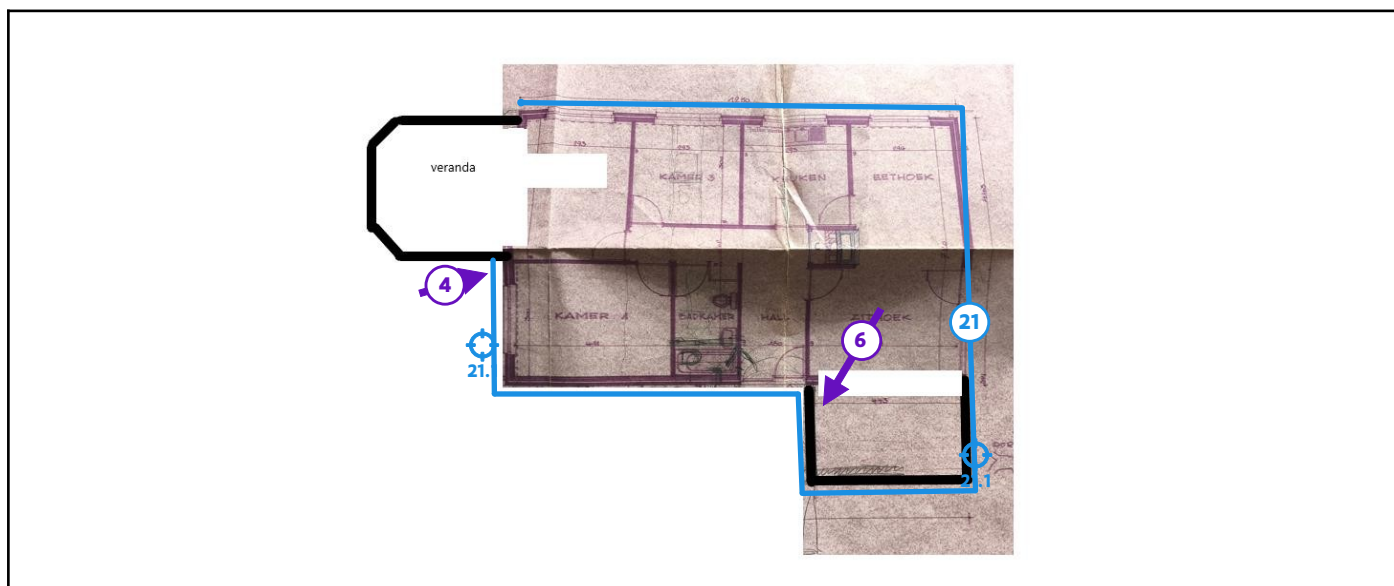
Plan 1.1: woning plan GLV

Beschrijving	Type	Actie
4. Kruipruimte	Beperking	-
6. Kachelkoord (visueel niet verdacht)	Advies	-
21. Crepi buitentoepassing (met staalname)	Geen asbest	-
21.1 Code: 02	Mengmonster	-

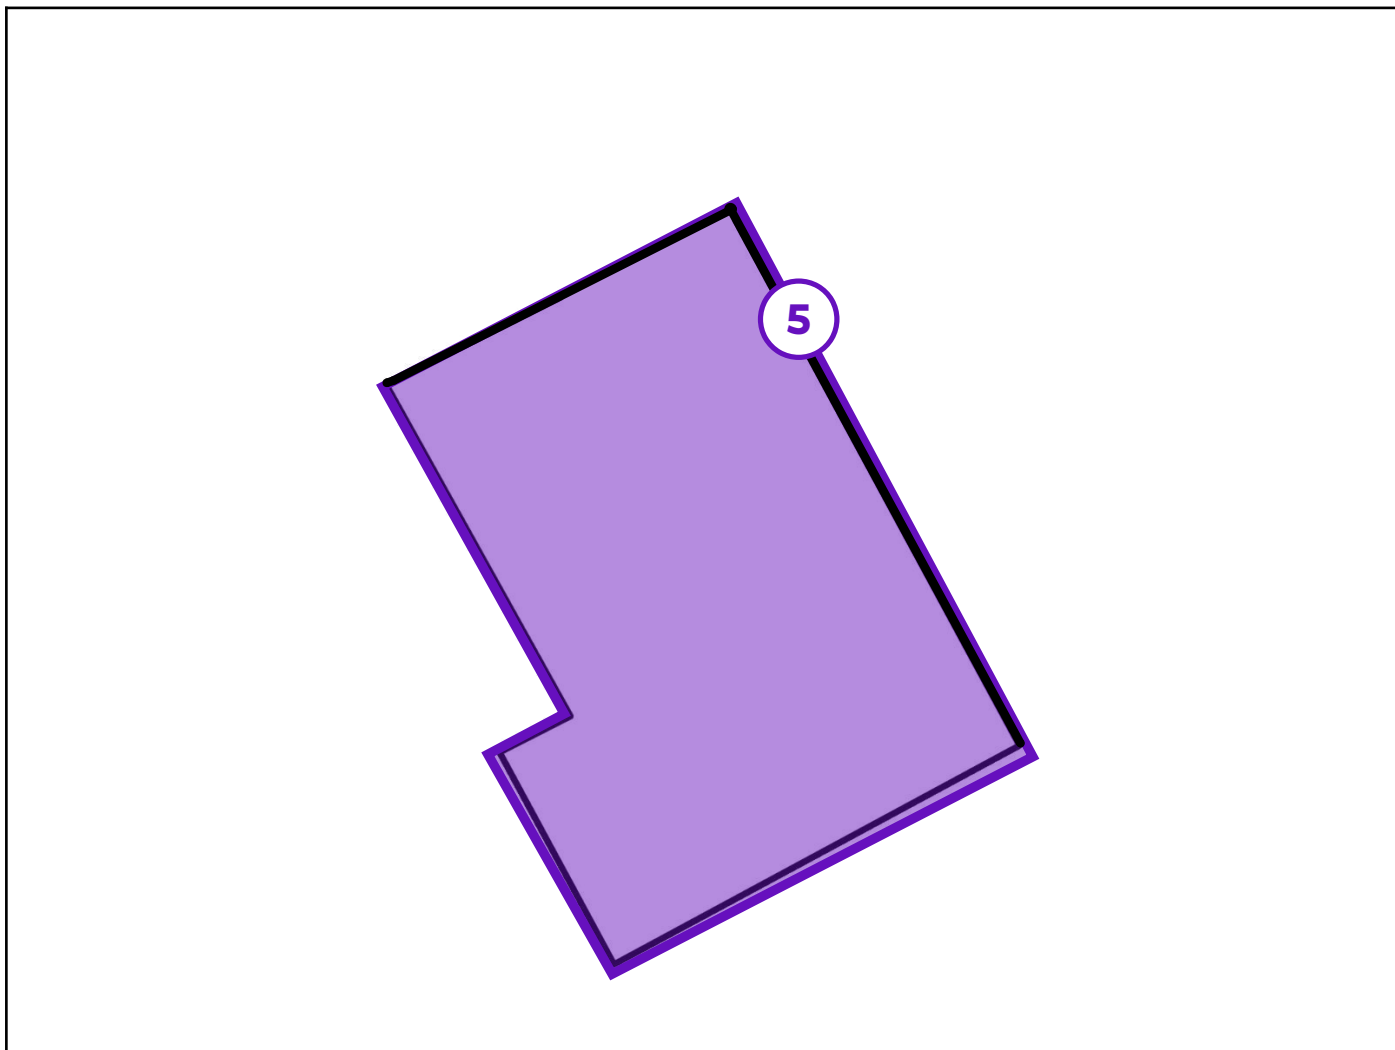
Plan 1.7: woning plan +1

Beschrijving	Type	Actie
5. zolder niet toegankelijk	Beperking	-

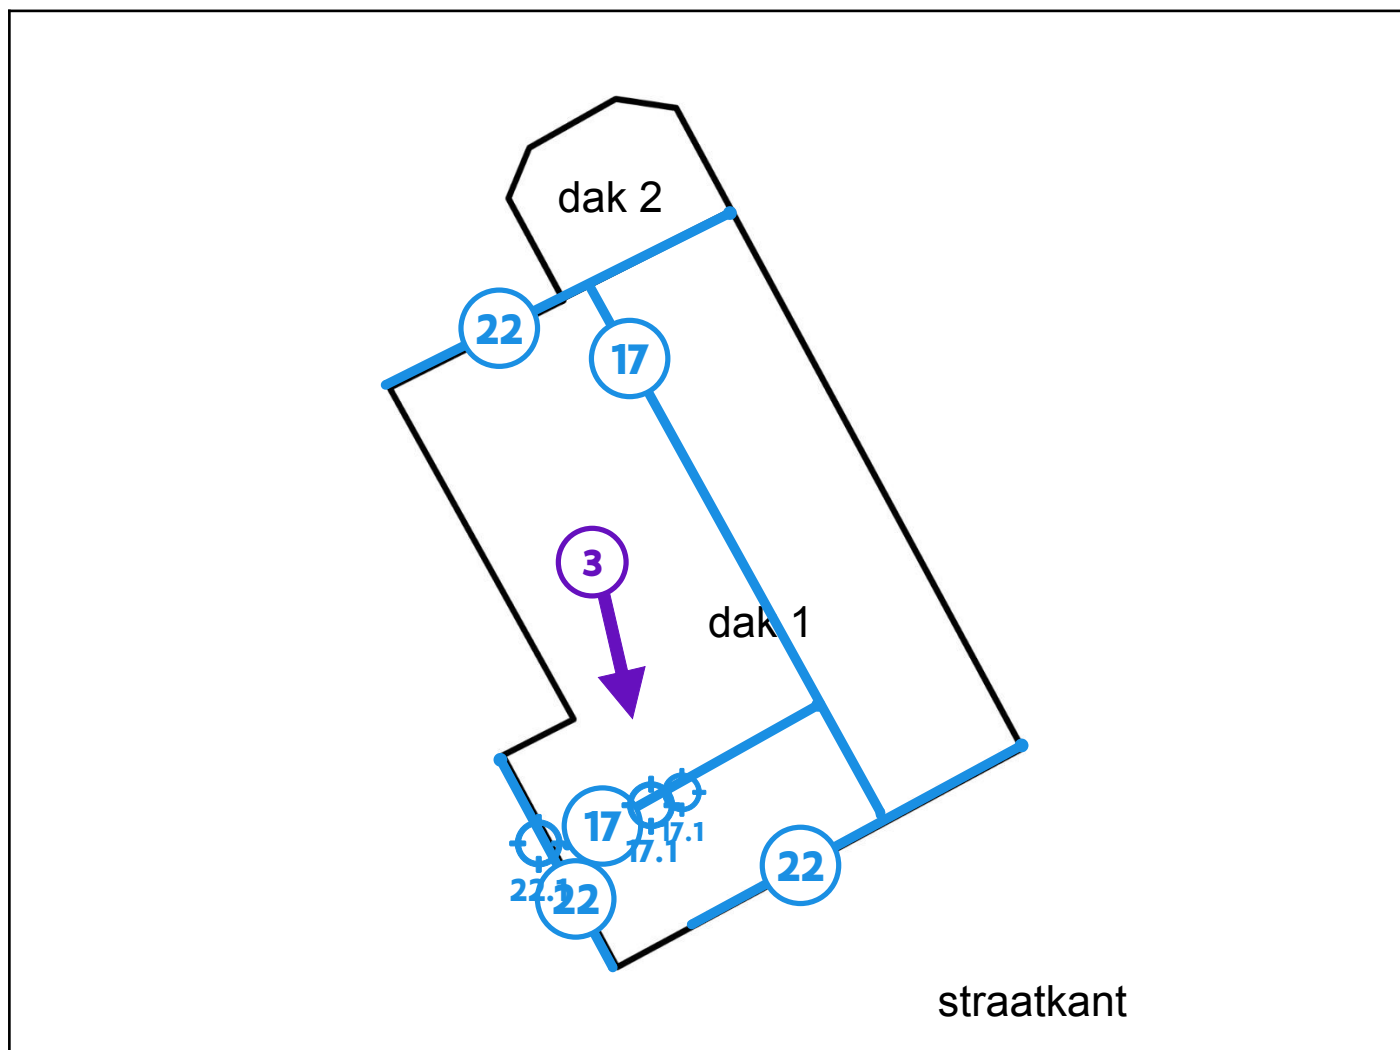
Plan 1.9: woning dakplan kopie

Beschrijving	Type	Actie
3. Schouw op het dak (beperkingsfiche)	Beperking	-
17. Nokpannen asbestcement	Geen asbest	-
17.1 Code: 05	Mengmonster	-
22. Gevelleien (met staalname)	Geen asbest	-
22.1 Code: 11	Puntmonster	-

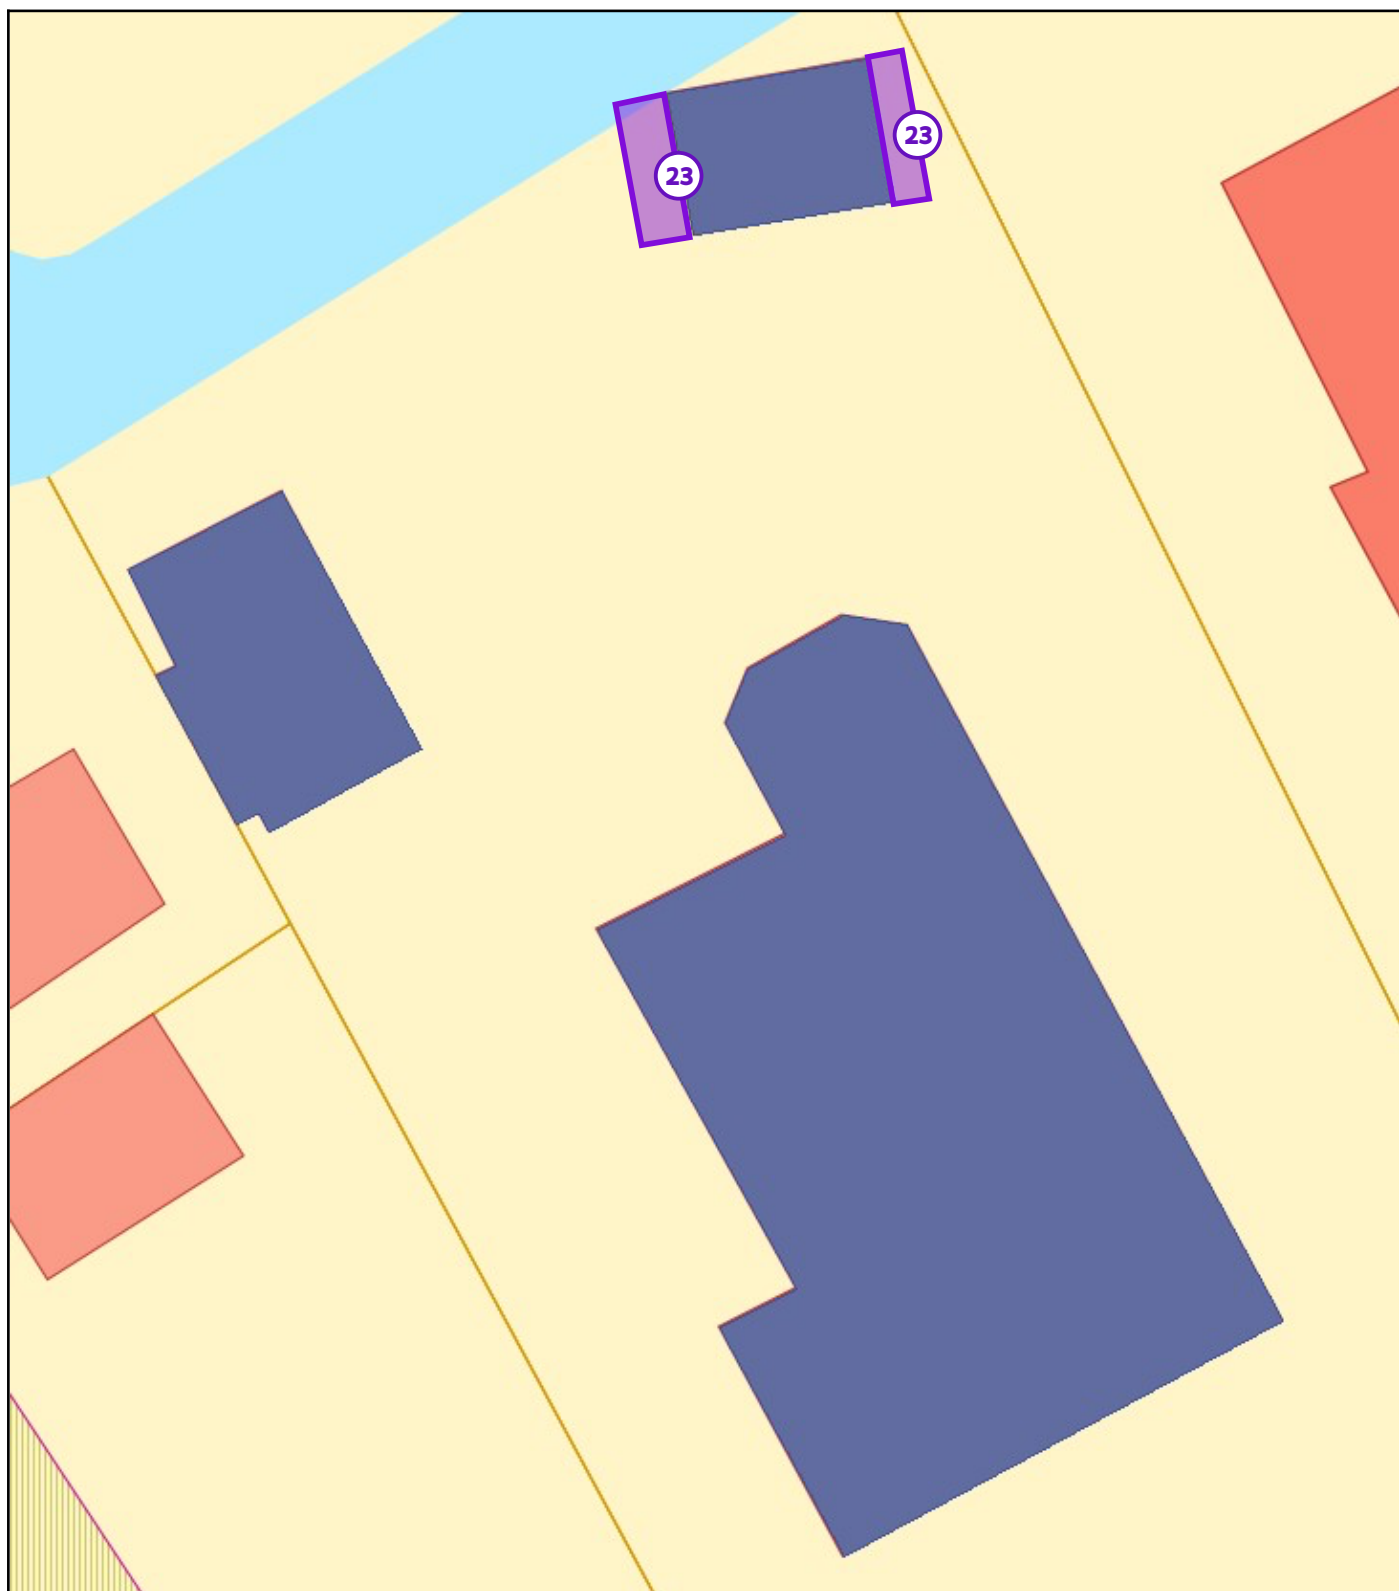
Plan 4.1: Afdruiptzones/afvloeizones

23. Afdruiptzone asbest	Afdruiptzone/afvloeizone	-
-------------------------	--------------------------	---

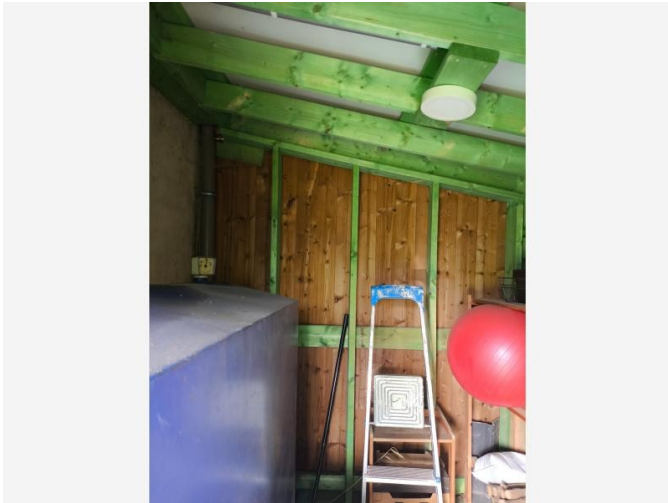
Overzichtsfoto

Conclusie

Actie

Het asbestmateriaal valt onder de mijlpaal van 2040.

Dringend verwijderen

- Verwijder het asbestafval.
- Voer bijkomende staalname(s) uit.

- Eenvoudige handelingen: mag via doe-het-zelf of door werknemer(s) met opleidingsattest eenvoudige handelingen
EH via doe-het zelf.

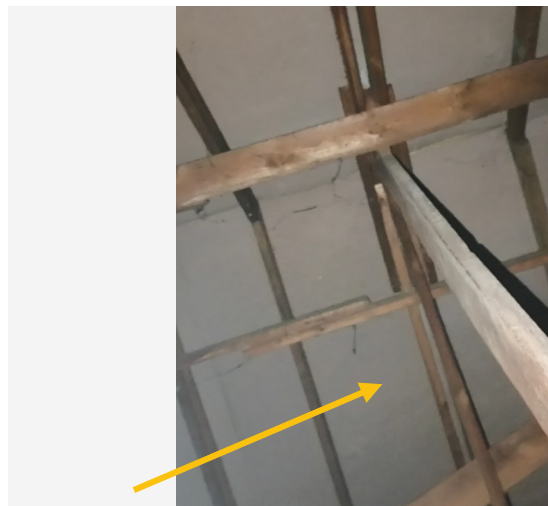
Detailfoto

Conclusie

(dak werker met 8u basisopleiding asbest) indien de platen eenvoudig te verwijderen zijn zonder kans op breken kan dit via doe-het-zelf of door werknemer(s) met opleidingsattest eenvoudige handelingen; Dek de zoldervloer af met plastic folie . Standaard dragen van de nodige wegwerp beschermingsmiddelen FFP 3 masker , handschoenen en tyvec CAT III type 5-6 , afspoelbaar schoeisel Verwijder de dakpannen. Fixeer het plaatmateriaal , de asbesthoudende platen één voor één en in hun geheel verwijderen. Niet gooien, niet breken. Verwijder onder verneveling of tussentijds voldoende bevochtigen tijdens de volledige duur van de werken. Dubbel verpakken in plastic folie , luchtdicht verpakken of plaats in container met asbestbag. Reinig Nadien de draagstructuur met vochtige doeken (+stofzuiger met absoluut filter kan niet gehoord

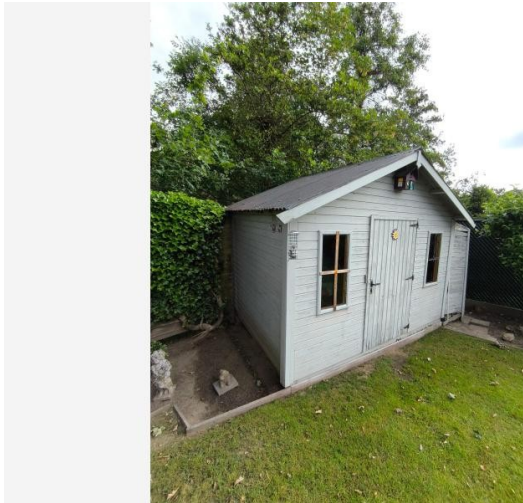
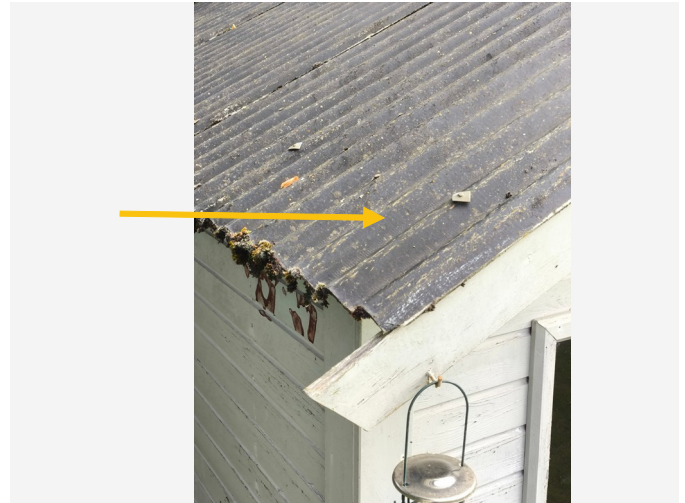
Fiche 12: Golfplaten dak 6 (met staalname)

Geen asbest

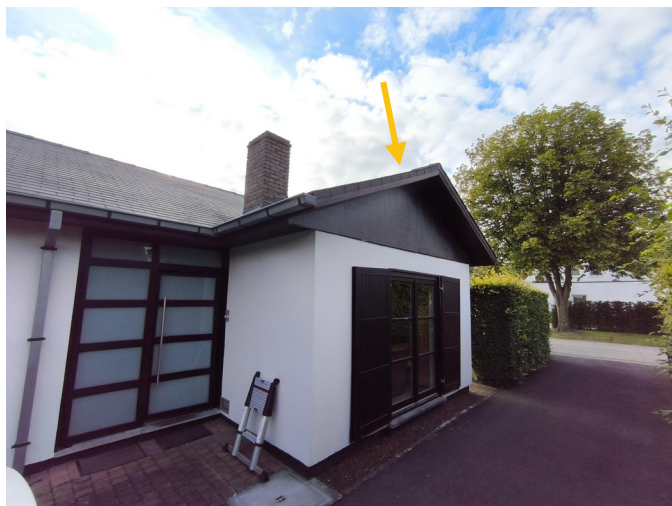
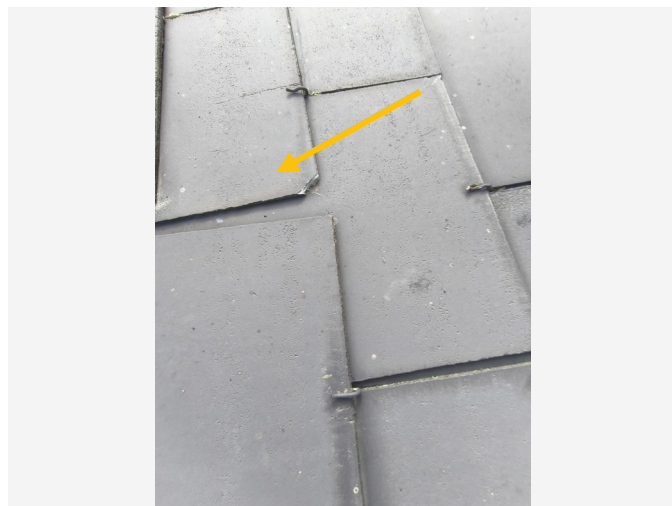
Fiche 13: Dakleien dak 1 (met staalname)

Geen asbest

#	Type	Referentie	Resultaat
13.1	Puntmonster	03	Geen asbest

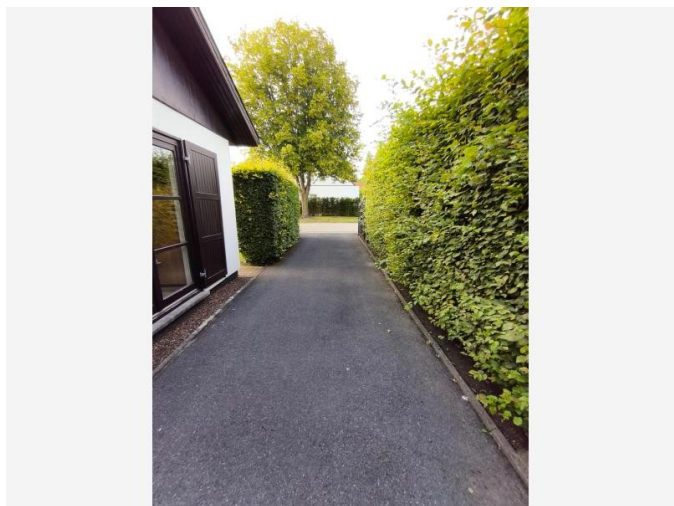
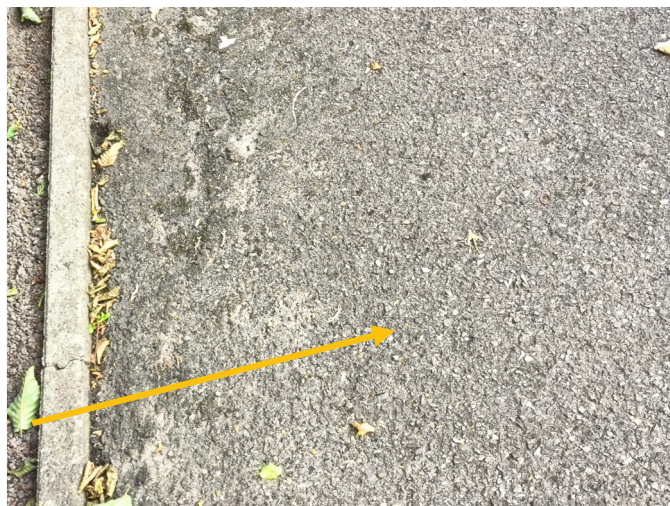
Fiche 14: Asfalt

Geen asbest

#	Type	Referentie	Resultaat
14.1	Mengmonster	04	Geen asbest

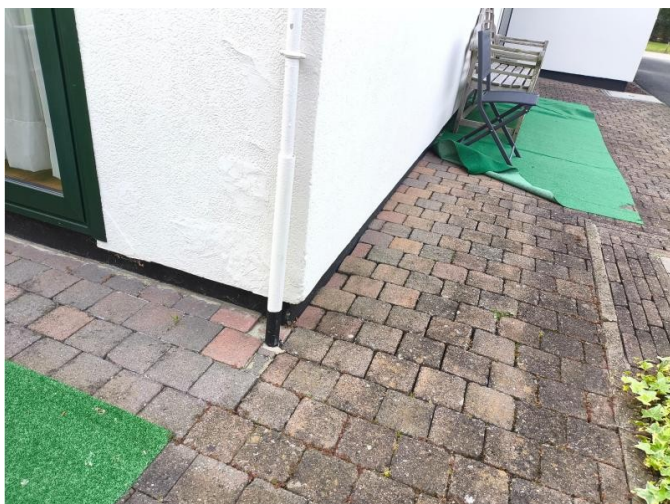
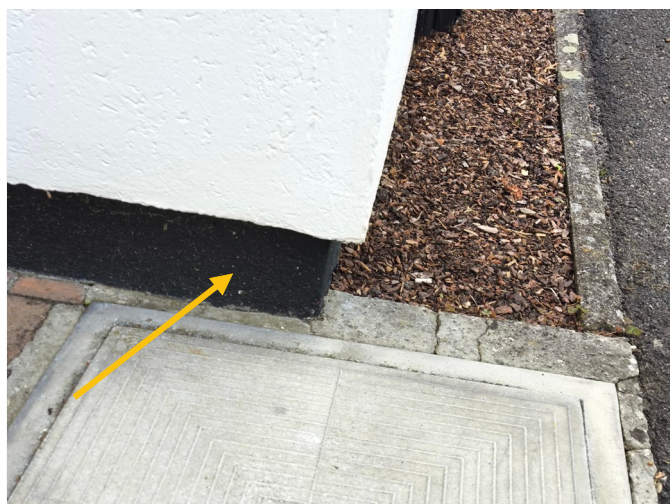
Fiche 15: Cementering 1 buiten woning (met staalname)

Geen asbest

#	Type	Referentie	Resultaat
15.1	Mengmonster	06	Geen asbest

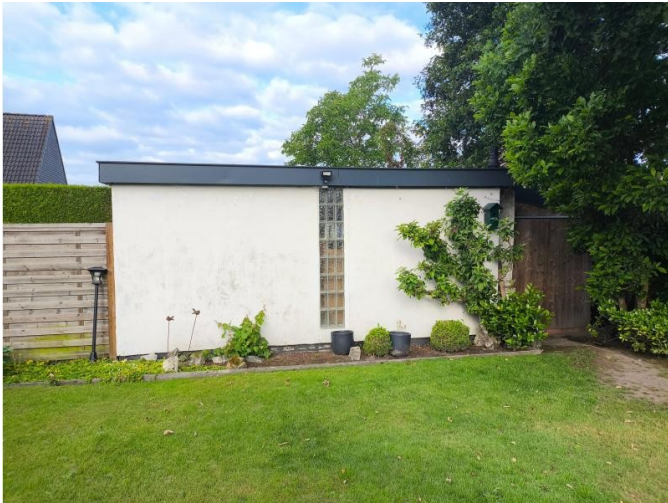
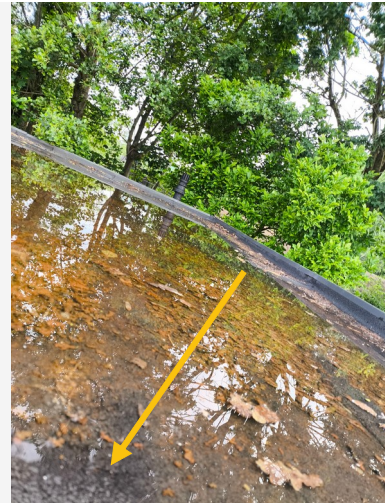
Fiche 16: Roofing dak 3 (met staalname)

Geen asbest

#	Type	Referentie	Resultaat
16.1	Puntmonster	10	Geen asbest

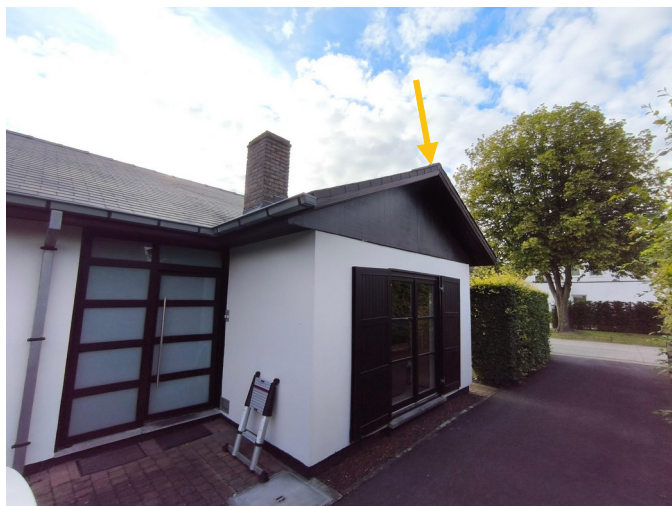
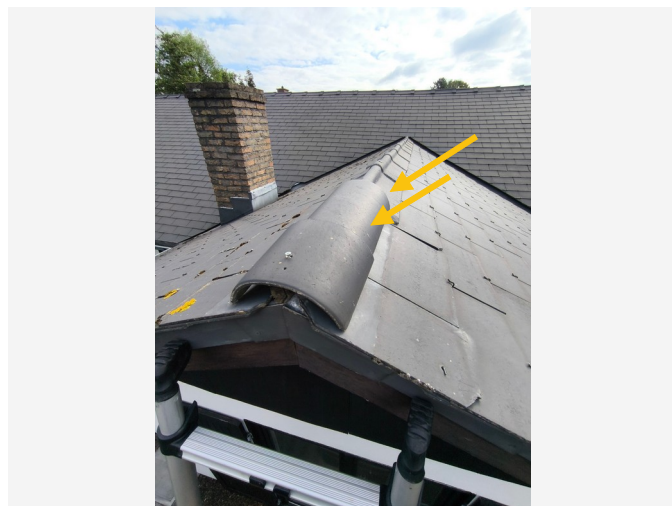
Fiche 17: Nokpannen asbestcement

Geen asbest

#	Type	Referentie	Resultaat
17.1	Mengmonster	05	Geen asbest

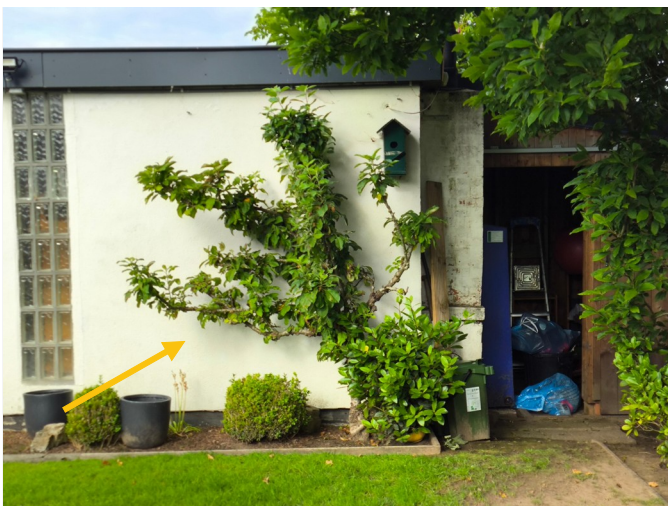
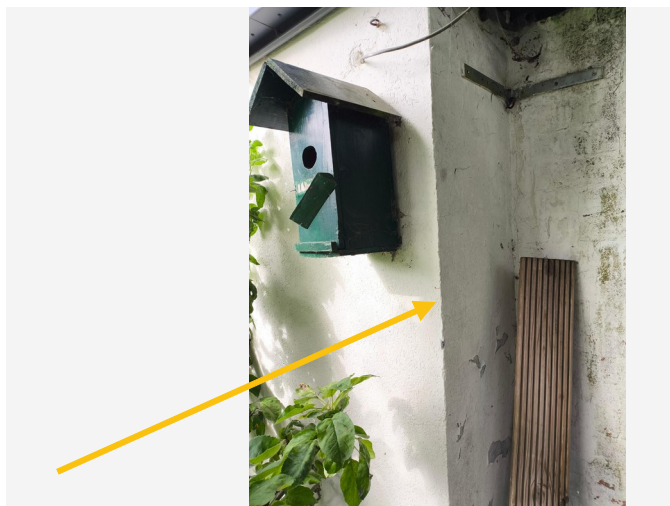
Fiche 18: Cementering 3 buiten garage (met staalname)

Geen asbest

#	Type	Referentie	Resultaat
18.1	Mengmonster	09	Geen asbest

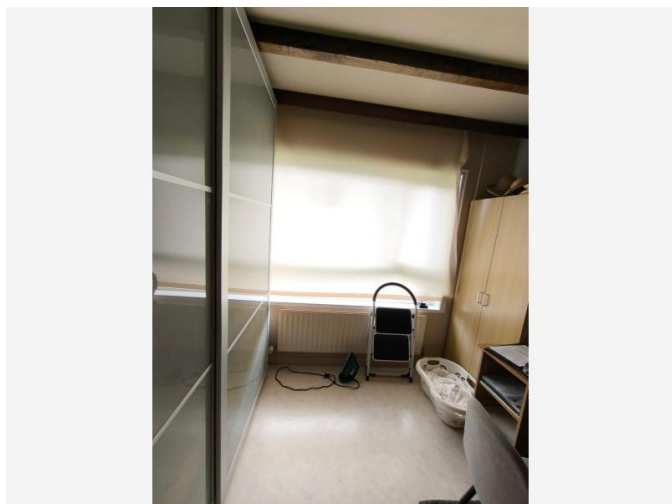
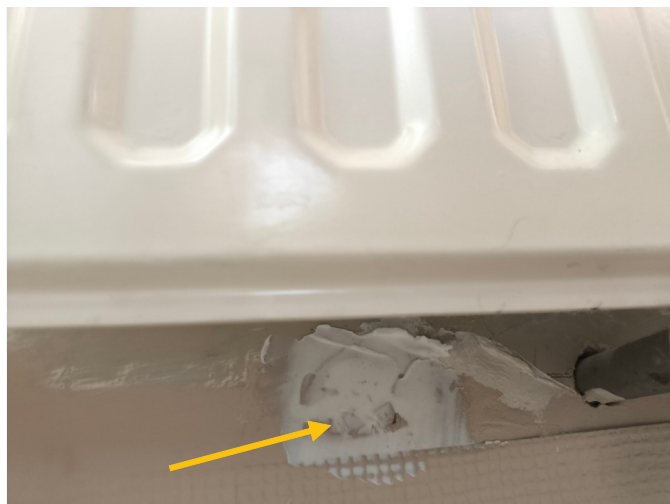
Geen asbest

#	Type	Referentie	Resultaat
19.1	Mengmonster	01	Geen asbest

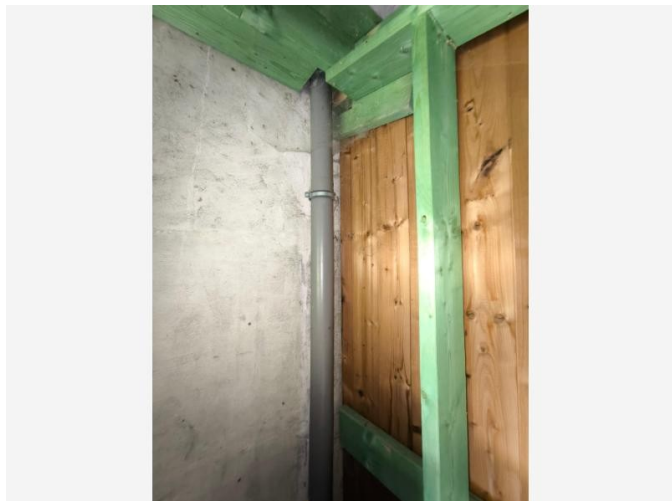
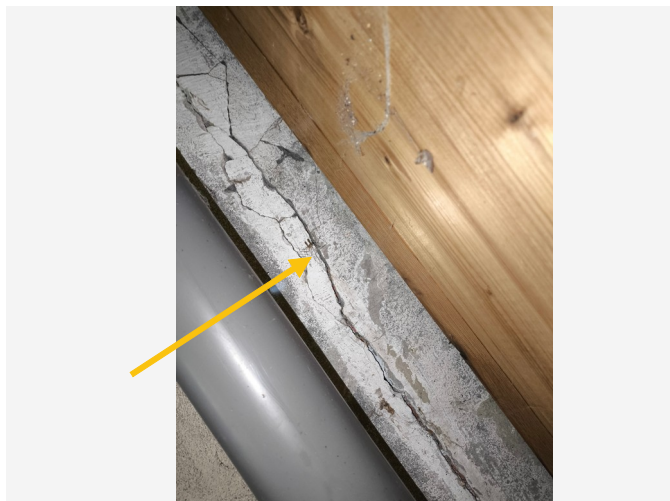
Fiche 20: Cementering 2 binnentoepassing garage (met staalname)

Geen asbest

#	Type	Referentie	Resultaat
20.1	Mengmonster	08	Geen asbest

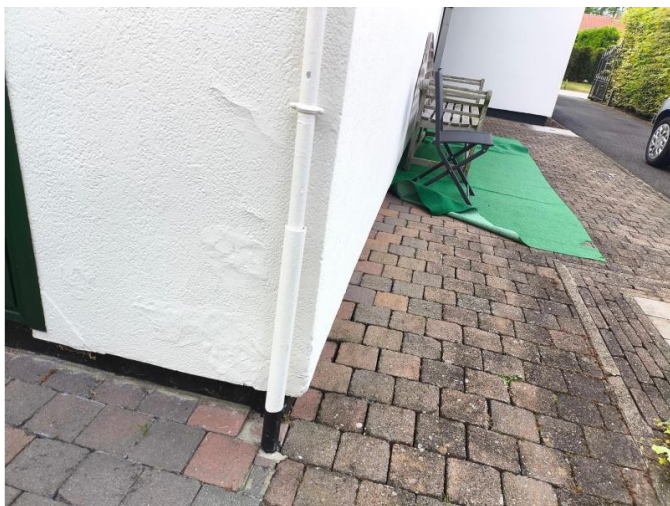
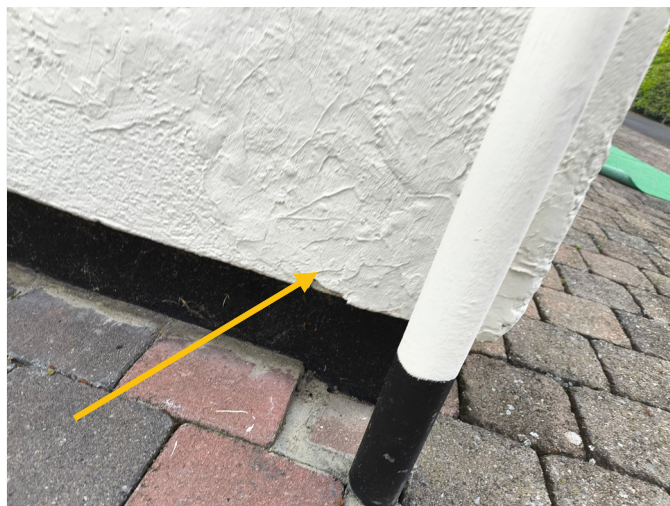
Fiche 21: Crepi buitentoepassing (met staalname)

Geen asbest

#	Type	Referentie	Resultaat
21.1	Mengmonster	02	Geen asbest

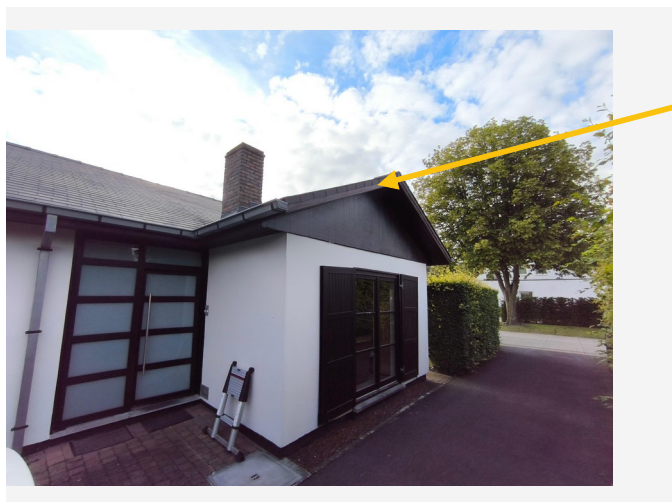
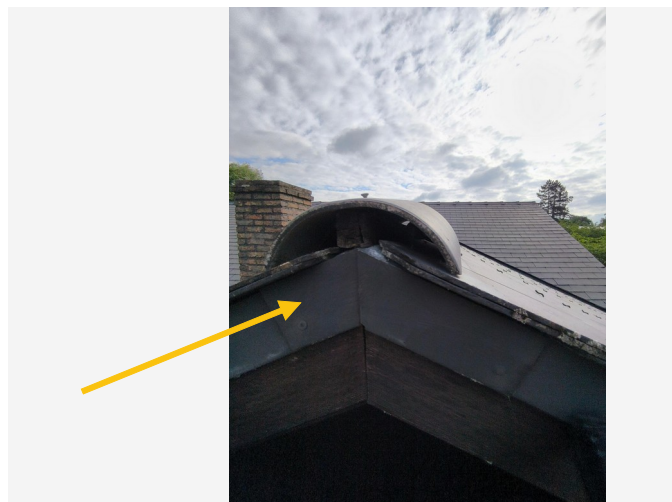
Geen asbest

#	Type	Referentie	Resultaat
22.1	Puntmonster	11	Geen asbest

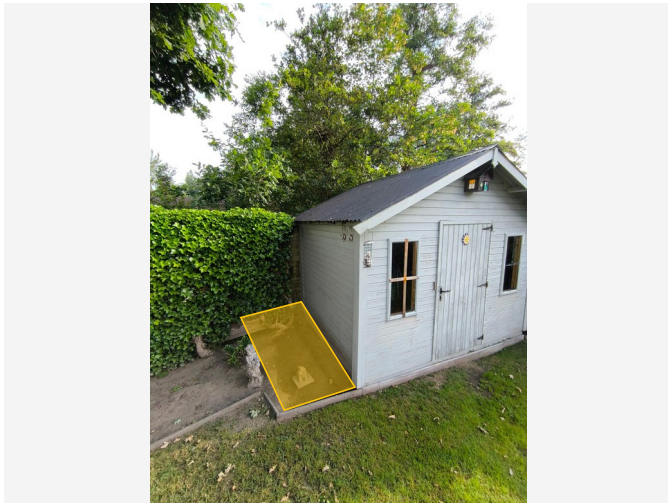
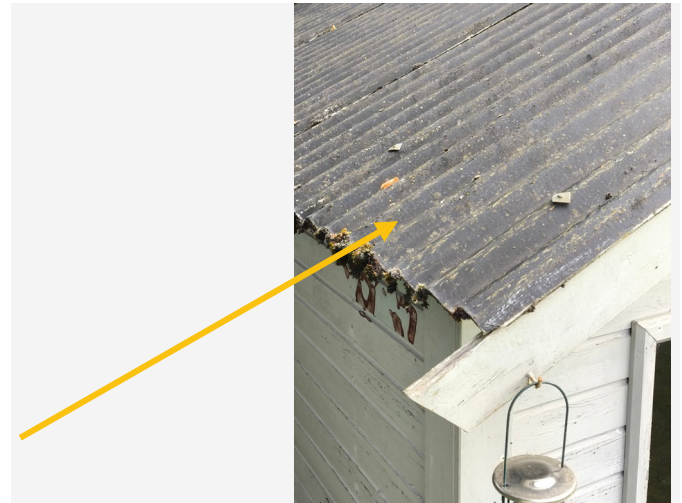
Afdruipzones/afvloeizones

Afspoelend regenwater kan asbestdeeltjes van verweerde asbestcementen dak- of gevelbekleding meenemen naar de bodem. De asbestdeeltjes in de bodem vormen een laag risico: bodempartikels houden de asbestdeeltjes voldoende vast om gezondheidsrisico's te vermijden. Door deze asbesthoudende bodemzone zorgvuldig te beheren, vermijdt u gezondheidsrisico's.
