Asbestinventarisatetest

Langveldstraat 89, 3570 Alken

Attestnummer : **20260604-000067.000**

Uitgegeven op : **04.06.2026**

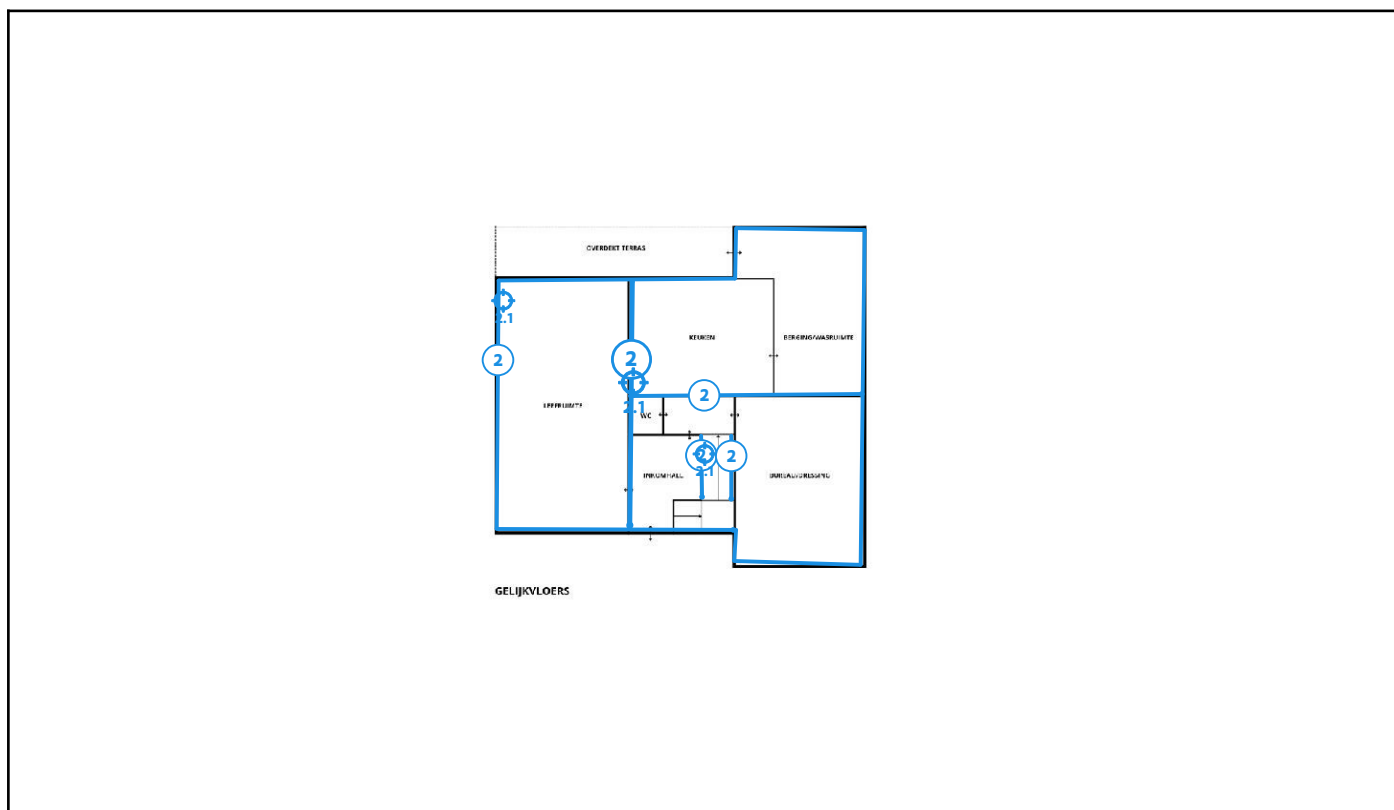
Plan 1.2: Gelijkvloers

Beschrijving	Type	Actie
2. Pleisterwerk wanden	Geen asbest	-
2.1 Code: MM01	Mengmonster	-

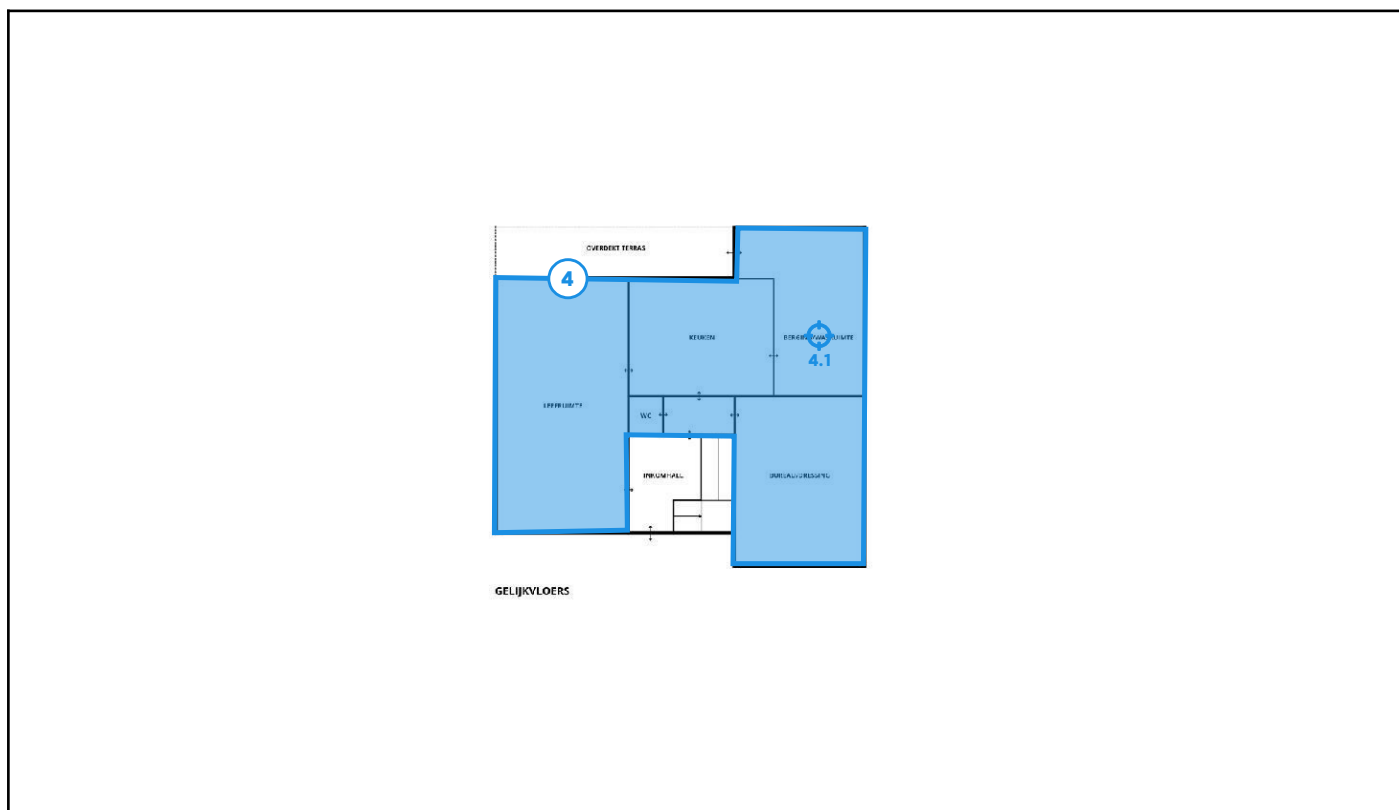
Plan 1.3: Gelijkvloers kopie

Beschrijving	Type	Actie
4. Pleisterwerk plafonds	Geen asbest	-
4.1 Code: MM02	Mengmonster	-

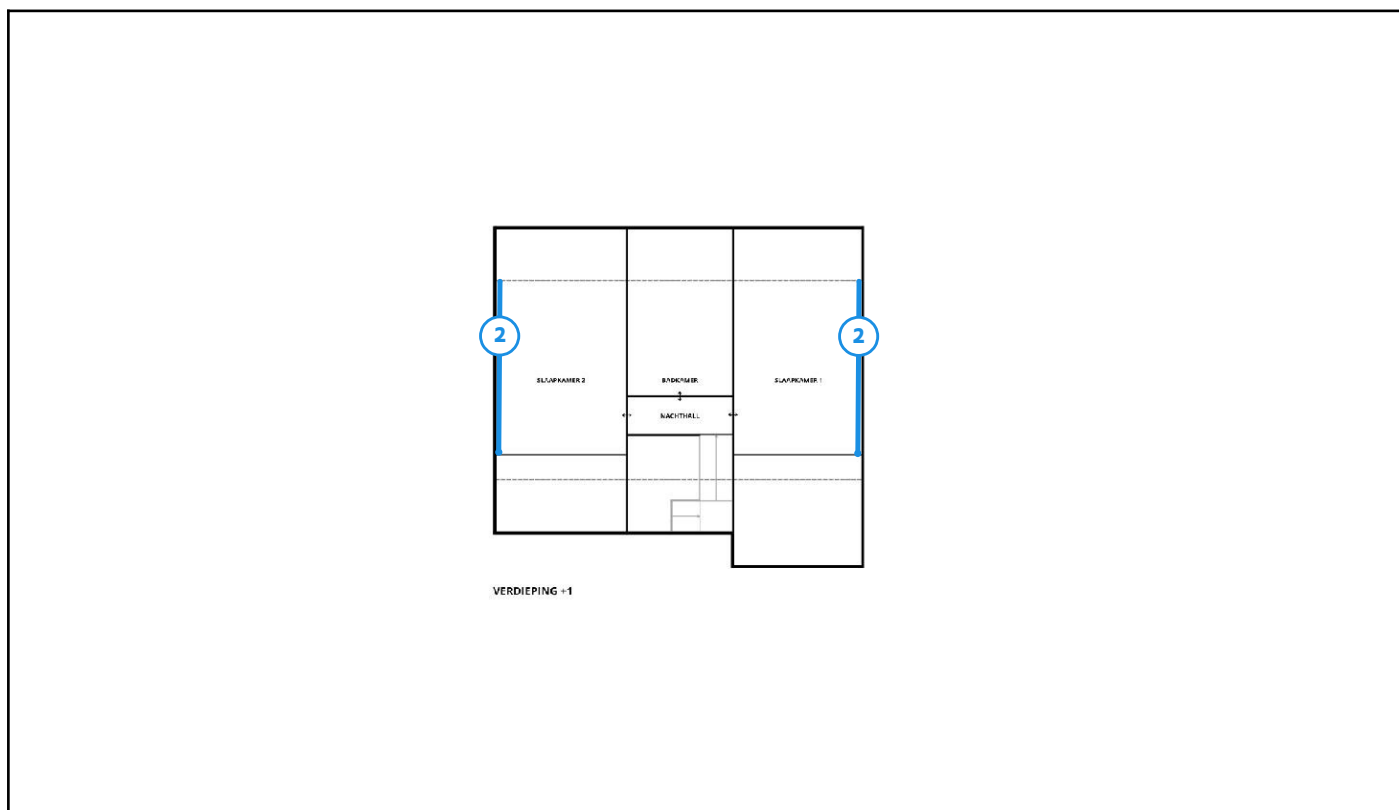
Plan 1.4: Verdieping +1

Beschrijving	Type	Actie
2. Pleisterwerk wanden	Geen asbest	-

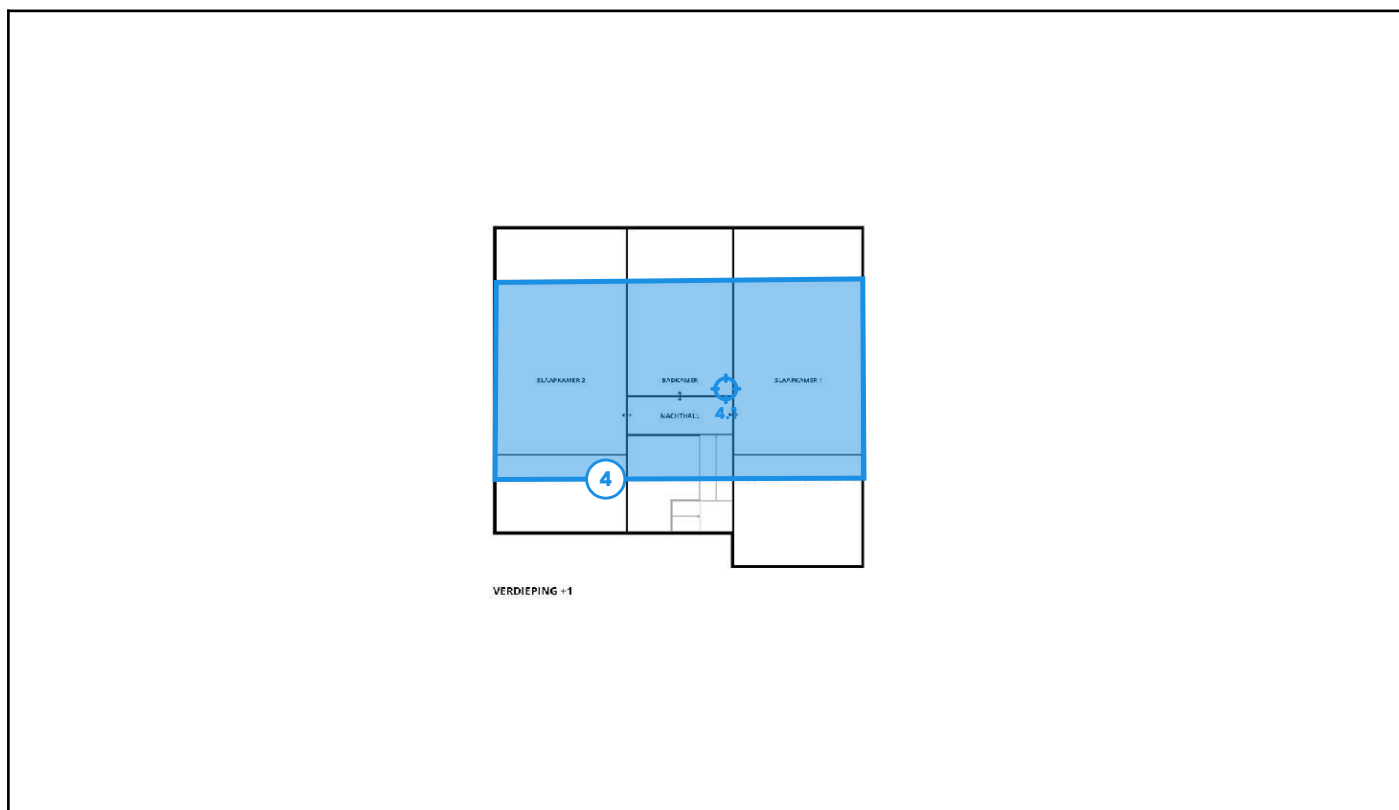
Plan 1.6: Verdieping +1 kopie

Beschrijving	Type	Actie
4. Pleisterwerk plafonds	Geen asbest	-
4.1 Code: MM02	Mengmonster	-

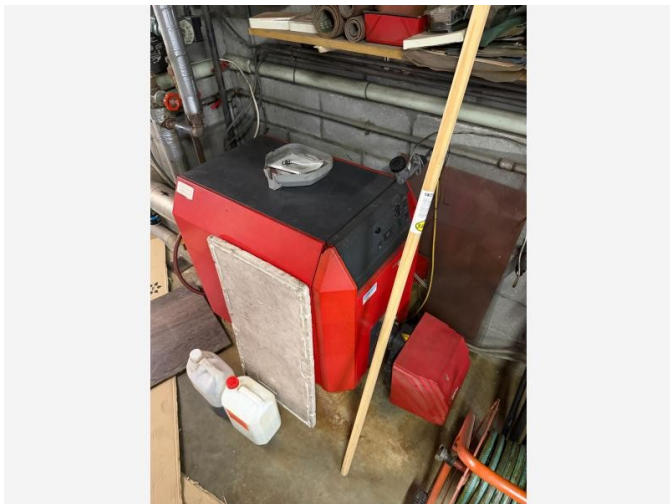
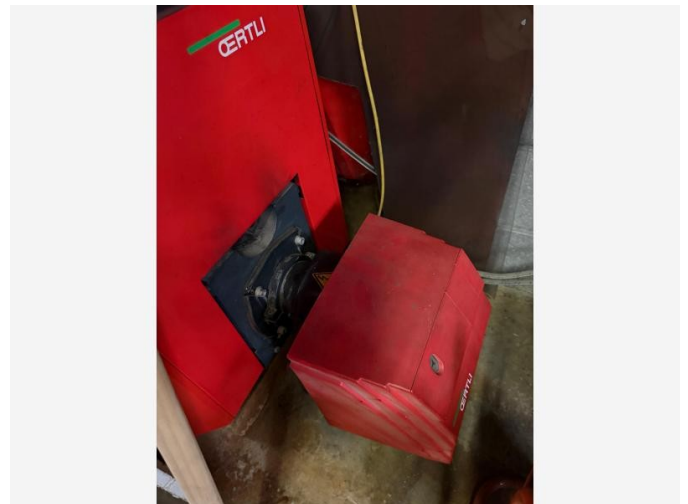
Beschrijving	Notitie	Terug te vinden op plannen
Fiche 5: Afdichtingsmaterialen stookketel	-	-
Fiche 6: Dakbedekking bestaande uit dakpannen (niet verdacht)	De dakbedekking is niet-asbestverdacht.	-
