# Asbestinventarisatietest

d'Oultremontlei 34, 2930 Brasschaat

Attestnummer : 20240730-000216.000

Uitgegeven op : 30.07.2024

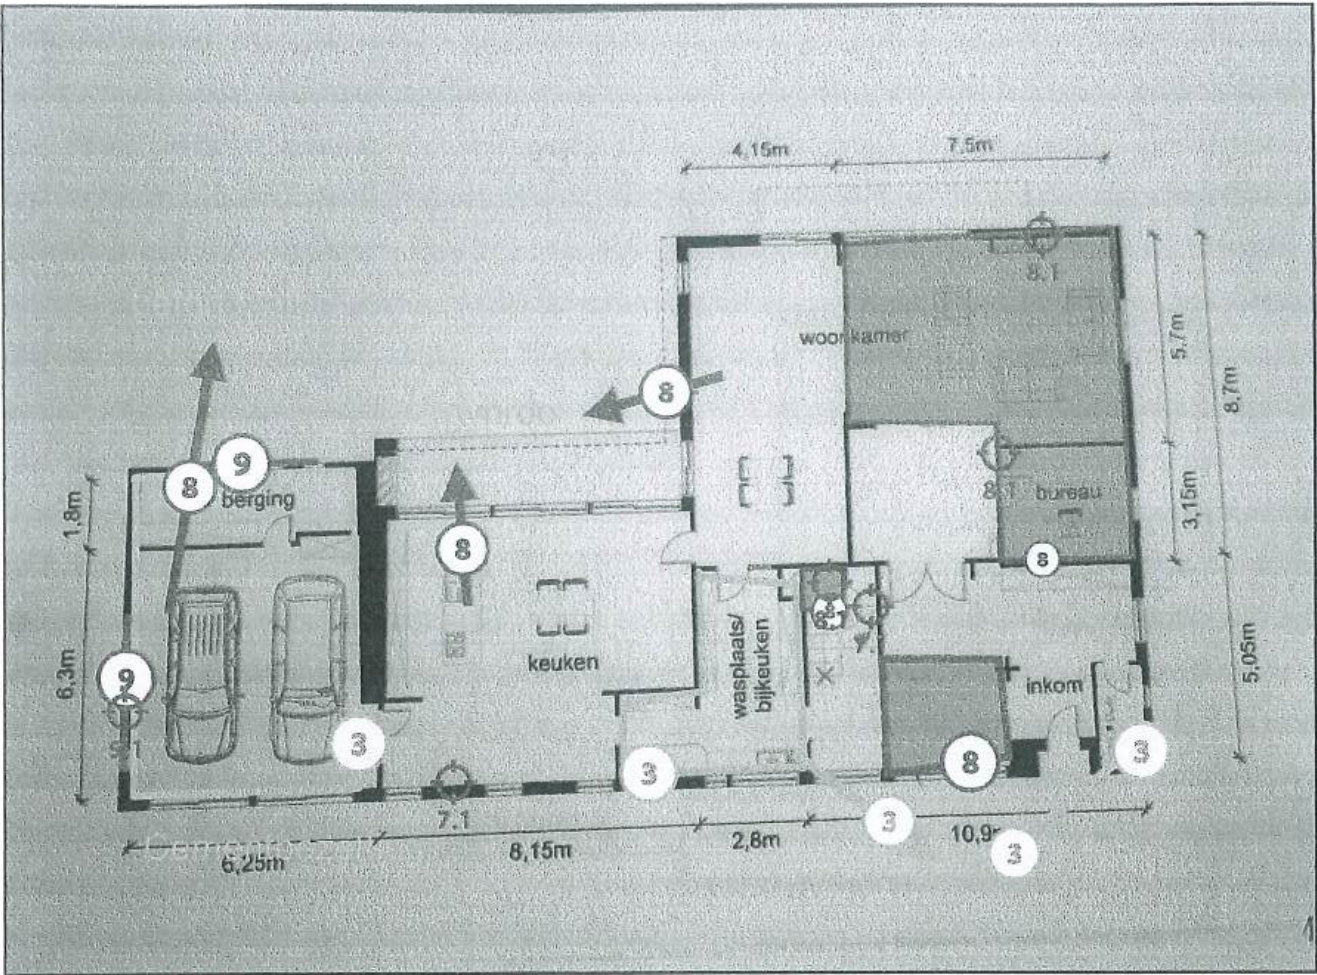
Plan 1.1: 0

| Beschrijving | Type | Actie |
|---|---|---|
| 3. Bakeliet schakelaars | Asbestmateriaal | volguldig behandelen |

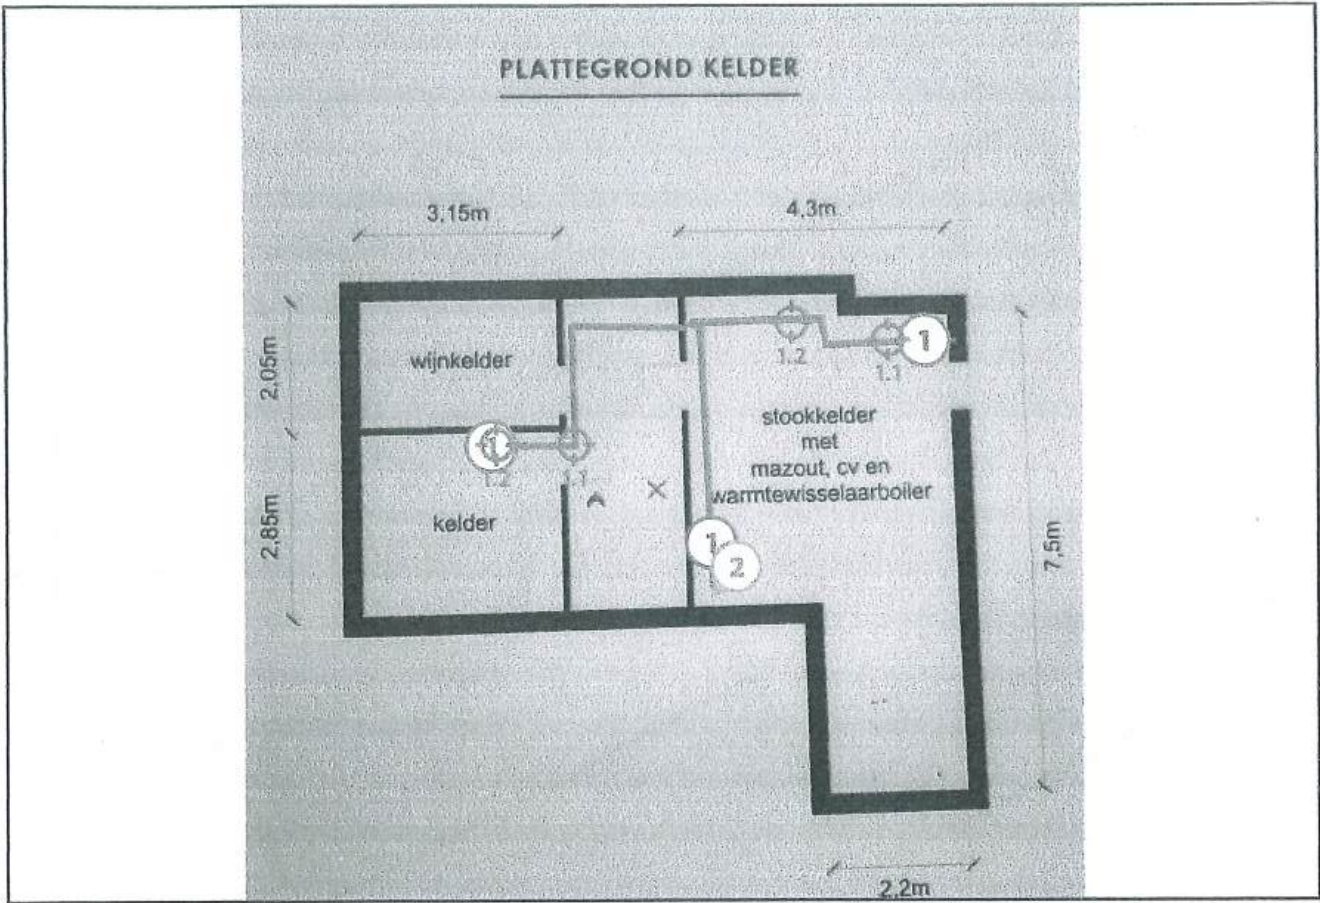
Plan 1.3: -1

| Beschrijving | Type | Actie |
|---|---|---|
| 1. Buisisolatie | Asbestmateriaal | verwijderen |
| 1.1 Code: Buisisolatie bochten | Mengmonster | - |
| 1.2 Code: Buisisolatie recht | Mengmonster | - |
| 2. Roetluik kelder | Asbestmateriaal | Zorgvuldig beheeren |

- Eenvoudige handelingen: mag via doe-het-zelf of door werknemer(s) met opleidingsattest eenvoudige handelingen  
Het roetluikje kan voorzichtig uitgeschoven of losgebeiteld worden, extra bevochtigen om stof te voorkomen + dragen van de nodige beschermingsmiddelen (mondmasker ffp3, handschoenen, tyvec) verpakken in plastic folie en afvoeren naar het containerpark als hechtgebonden asbestafval.

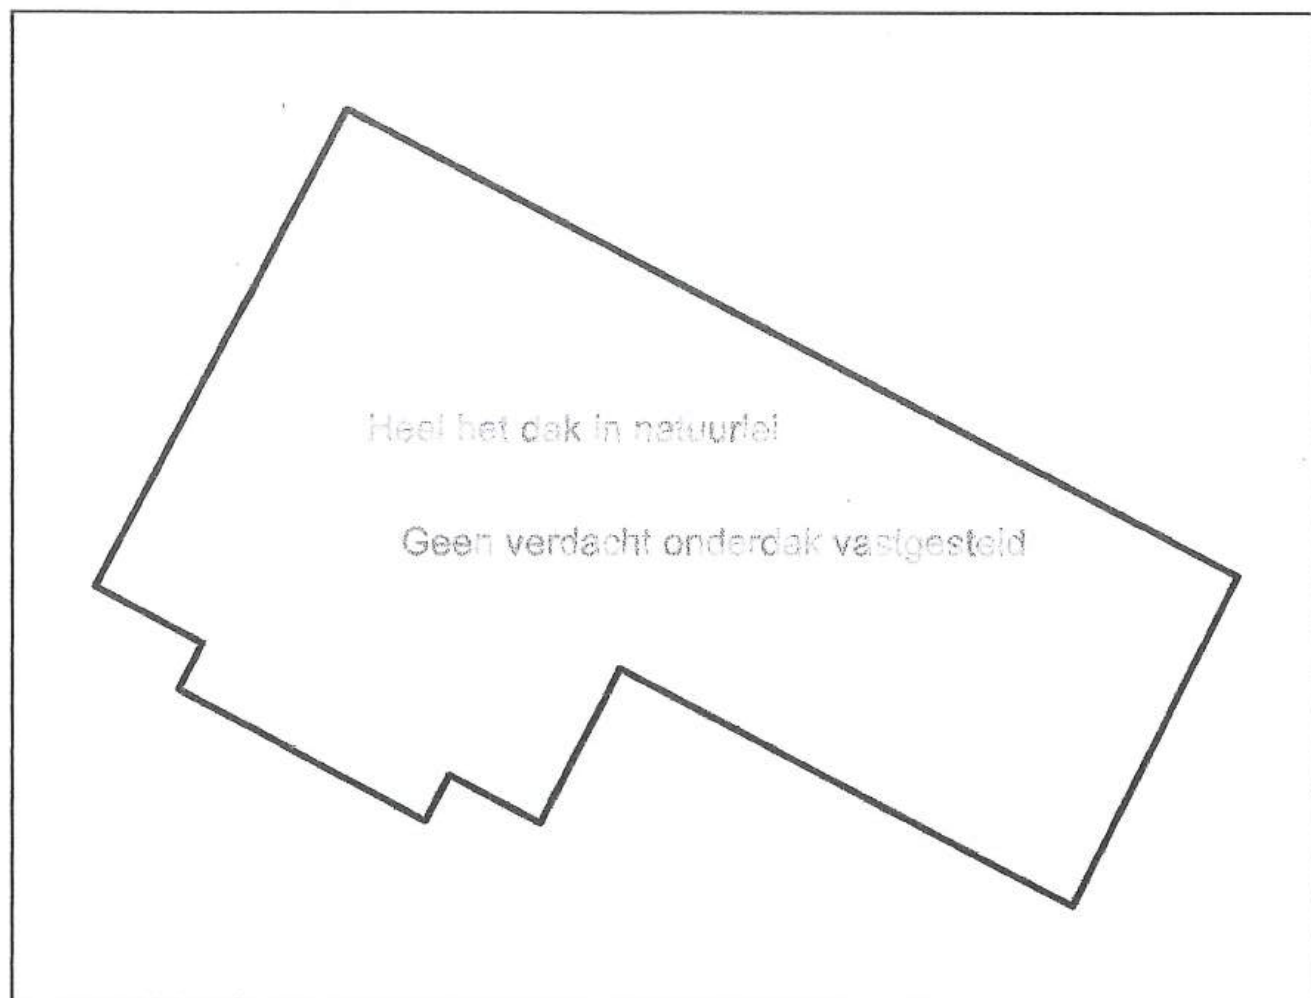
## Plan 1.4: woning plan

| Beschrijving | Type | Actie |
|---|---|---|
| 4. Leien dak | Advies | - |
| 5. Onderdak | Advies | - |
