# Asbestinventarisatetest

Markt 27, 2440 Geel

Attestnummer : 20260618-000211.001

## Niet-asbestveilig

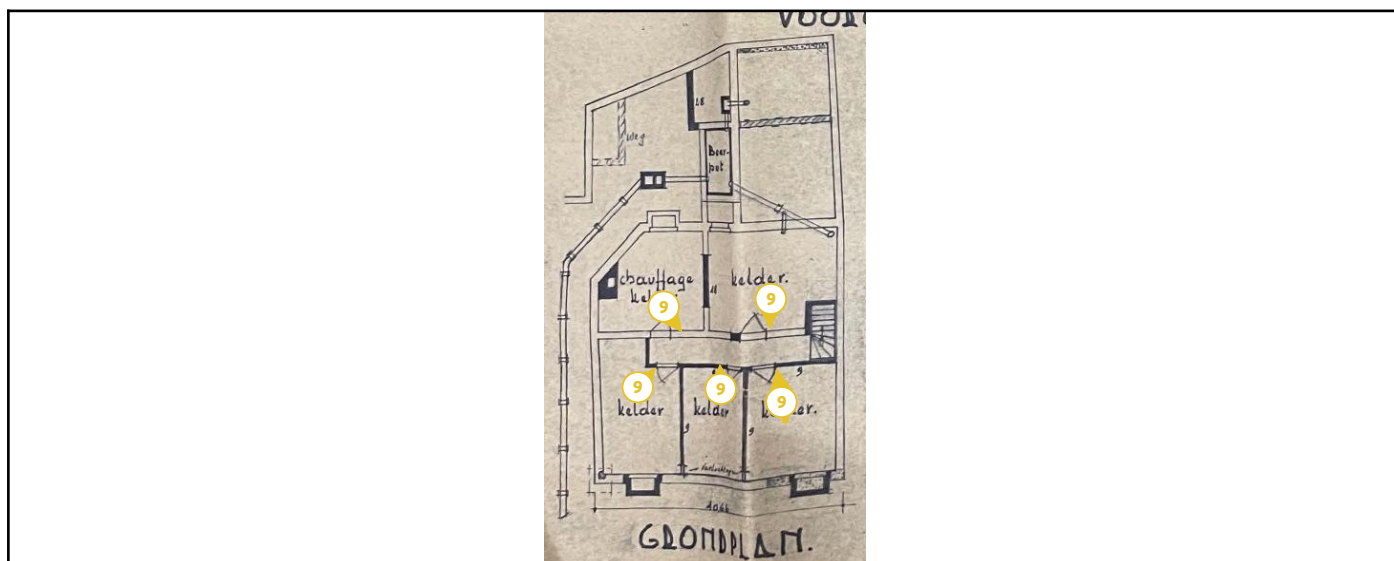
## Plan 1.1: kelder

Beschrijving	Type	Actie
9. Bakeliet toep.(schakelaars-stopcontact-verdeeldozen-radiatorknoppen)	Asbestmateriaal	Zorgvuldig beheren

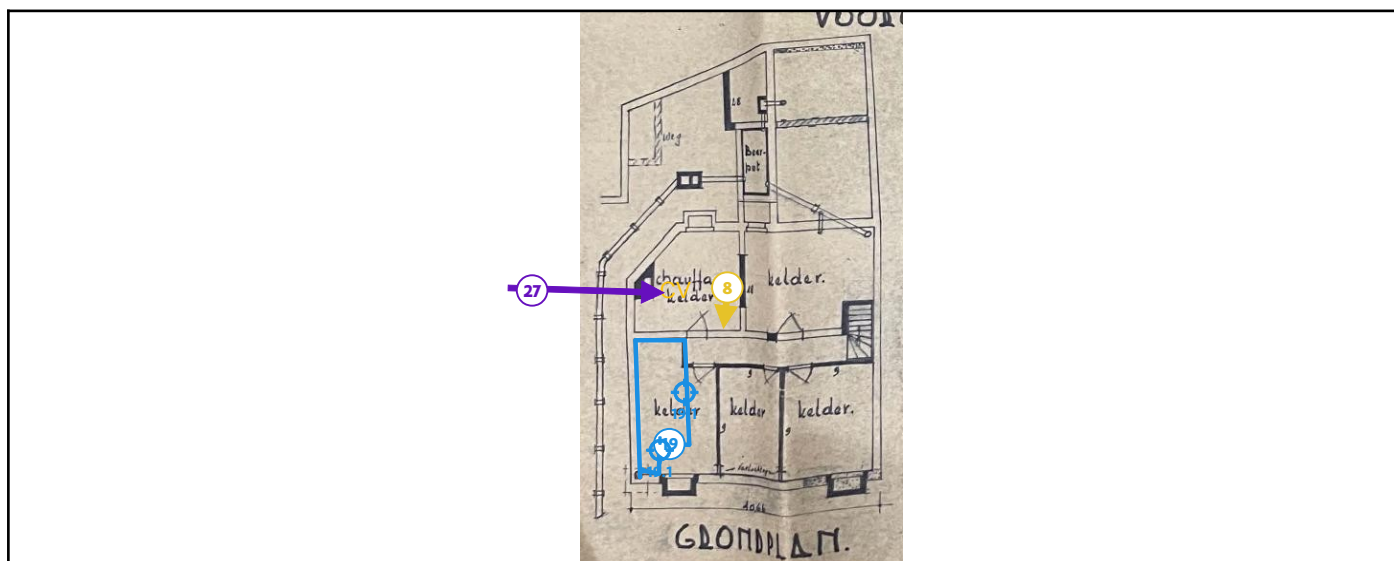
## Plan 1.3: kelder

Beschrijving	Type	Actie
8. Bakeliet telefoon	Asbestmateriaal	Zorgvuldig beheren
19. Cementering kelder	Geen asbest	-
19.1 Code: 3 cementering kelder	Mengmonster	-
27. CV-ketel ouder dan risico jaar	Overige ruimte of materiaal	-

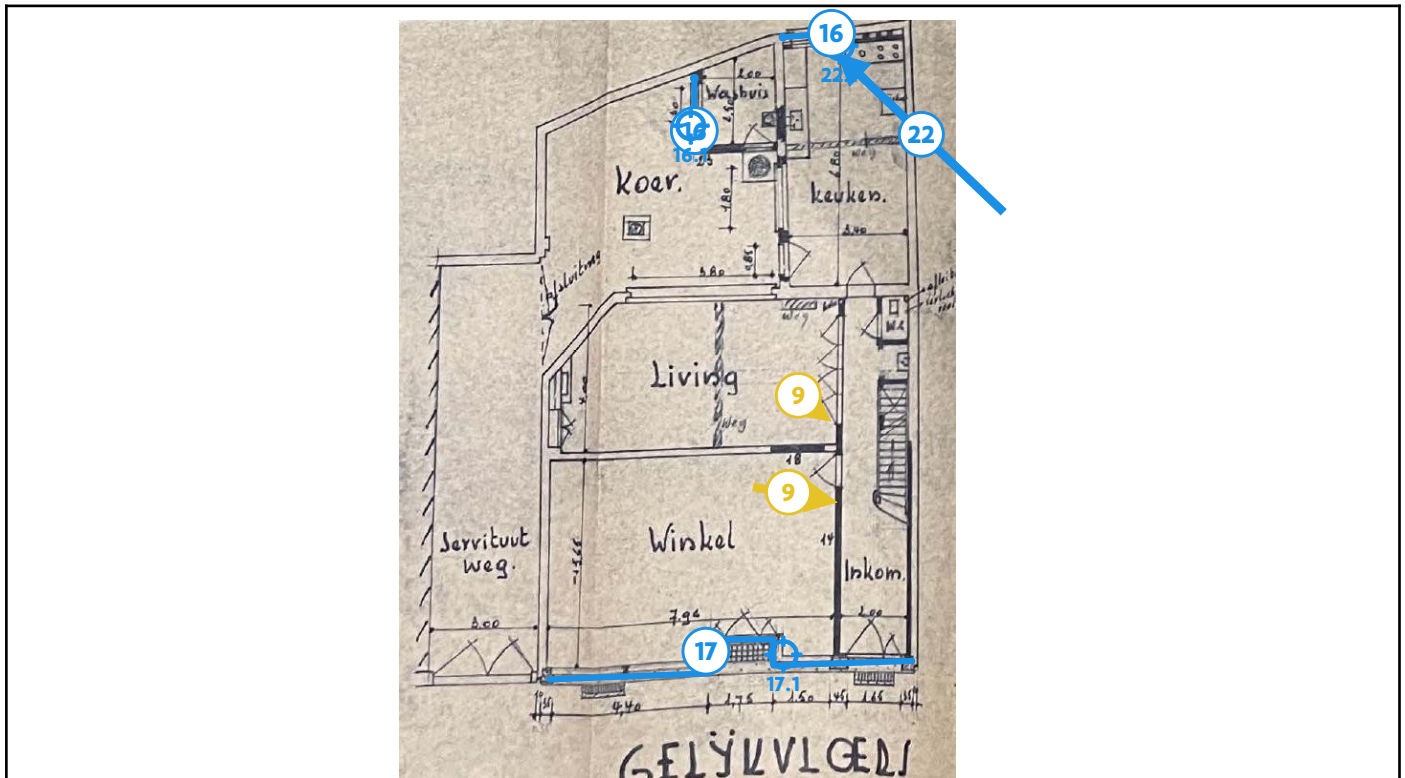
## Plan 1.5: gelijkvloers hoofdgebouw

Beschrijving	Type	Actie
9. Bakeliet toep.(schakelaars-stopcontact.-verdeel dozen-radiatorknoppen)	Asbestmateriaal	Zorgvuldig beheren
16. Kit kozijn-glas houten raam	Geen asbest	-
16.1 Code: kit houten raam kozijn	Puntmonster	-
17. Kit kozijn-glas aluminium raam	Geen asbest	-
17.1 Code: kit alu raam kozijn	Puntmonster	-
22. verf laag onderkant gootsteen	Geen asbest	-
22.1 Code: verf gootsteen	Puntmonster	-

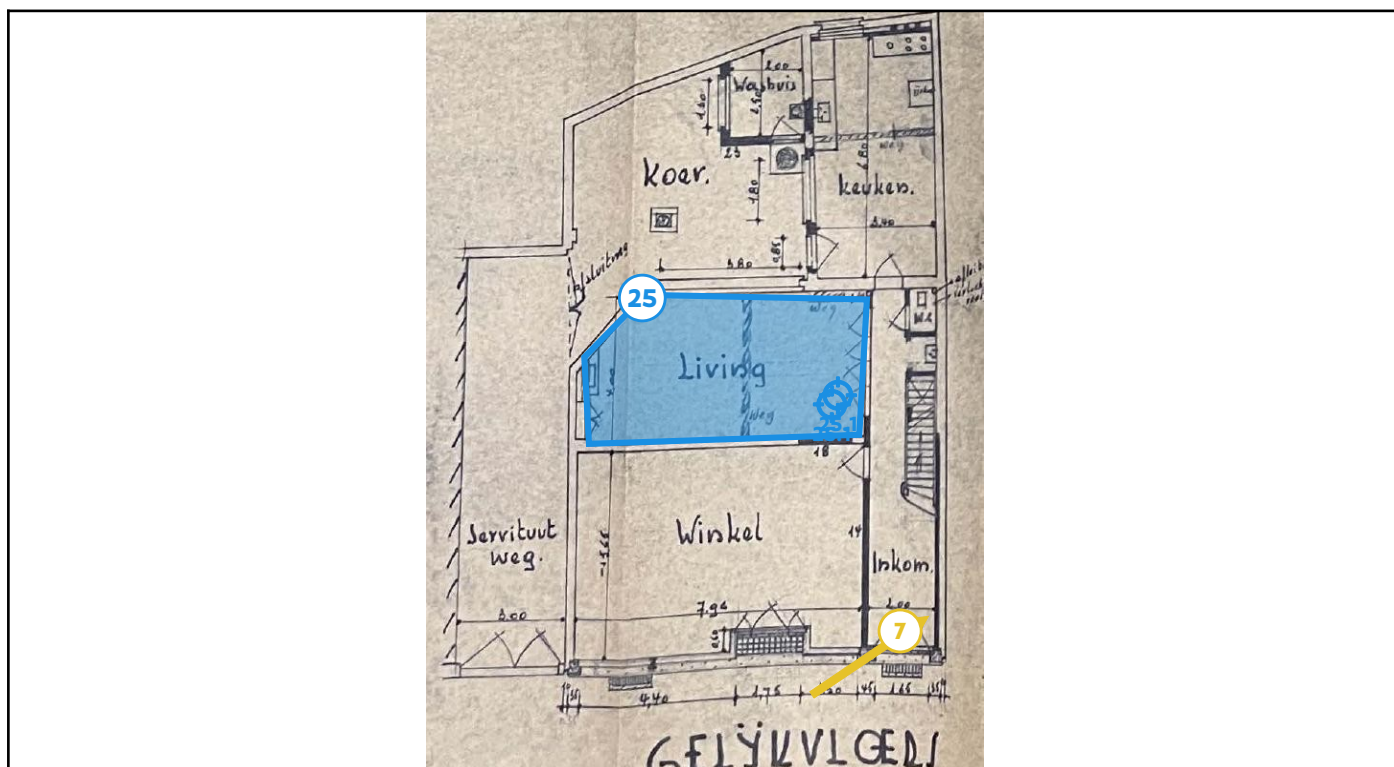
## Plan 1.6: gelijkvloers hoofdgebouw

Beschrijving	Type	Actie
7. Bakeliet Tellerkast	Asbestmateriaal	Zorgvuldig beheren
25. parketlijm glv	Geen asbest	-
25.1 Code: parketlijm	Mengmonster	-

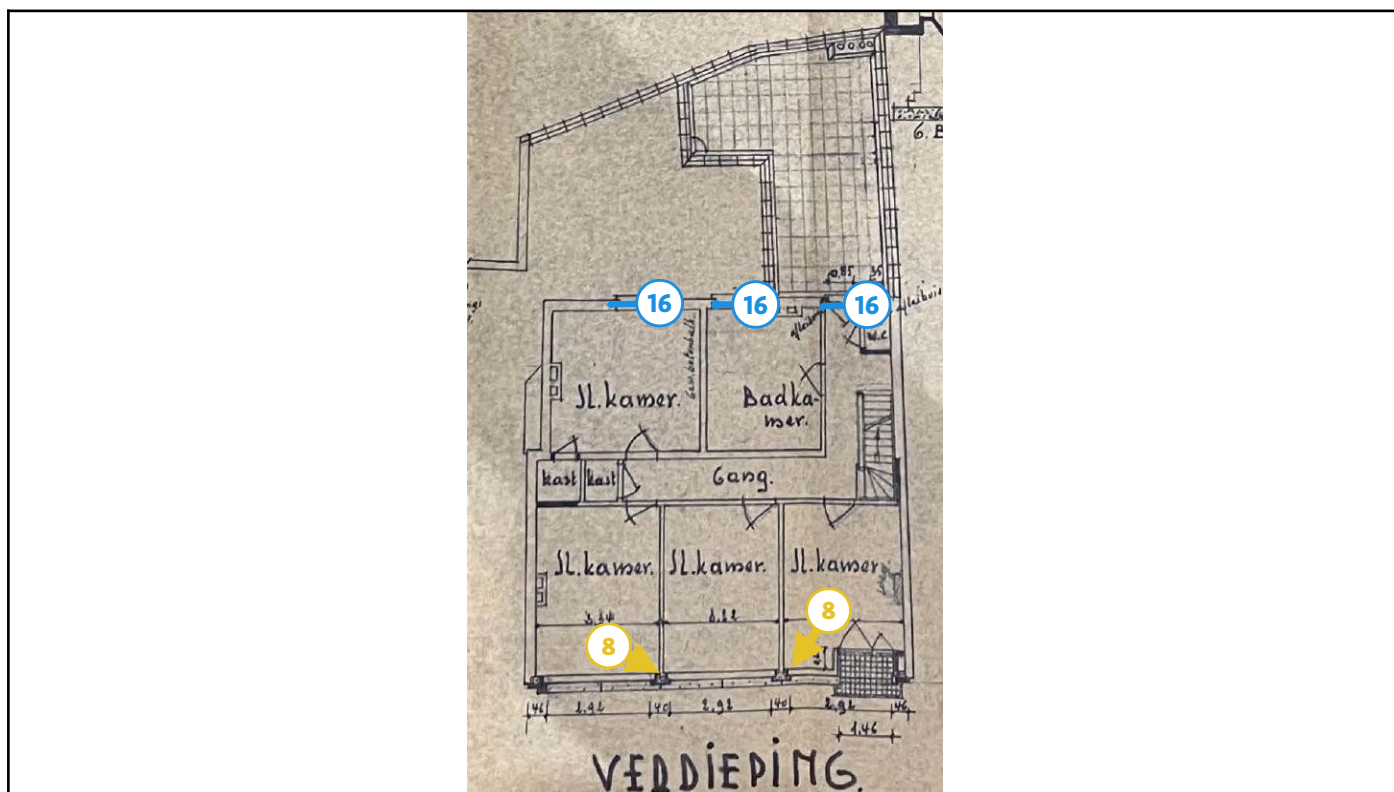
## Plan 1.8: eerste verdiep

Beschrijving	Type	Actie
8. Bakeliet telefoon	Asbestmateriaal	Zorgvuldig beheren
16. Kit kozijn-glas houten raam	Geen asbest	-

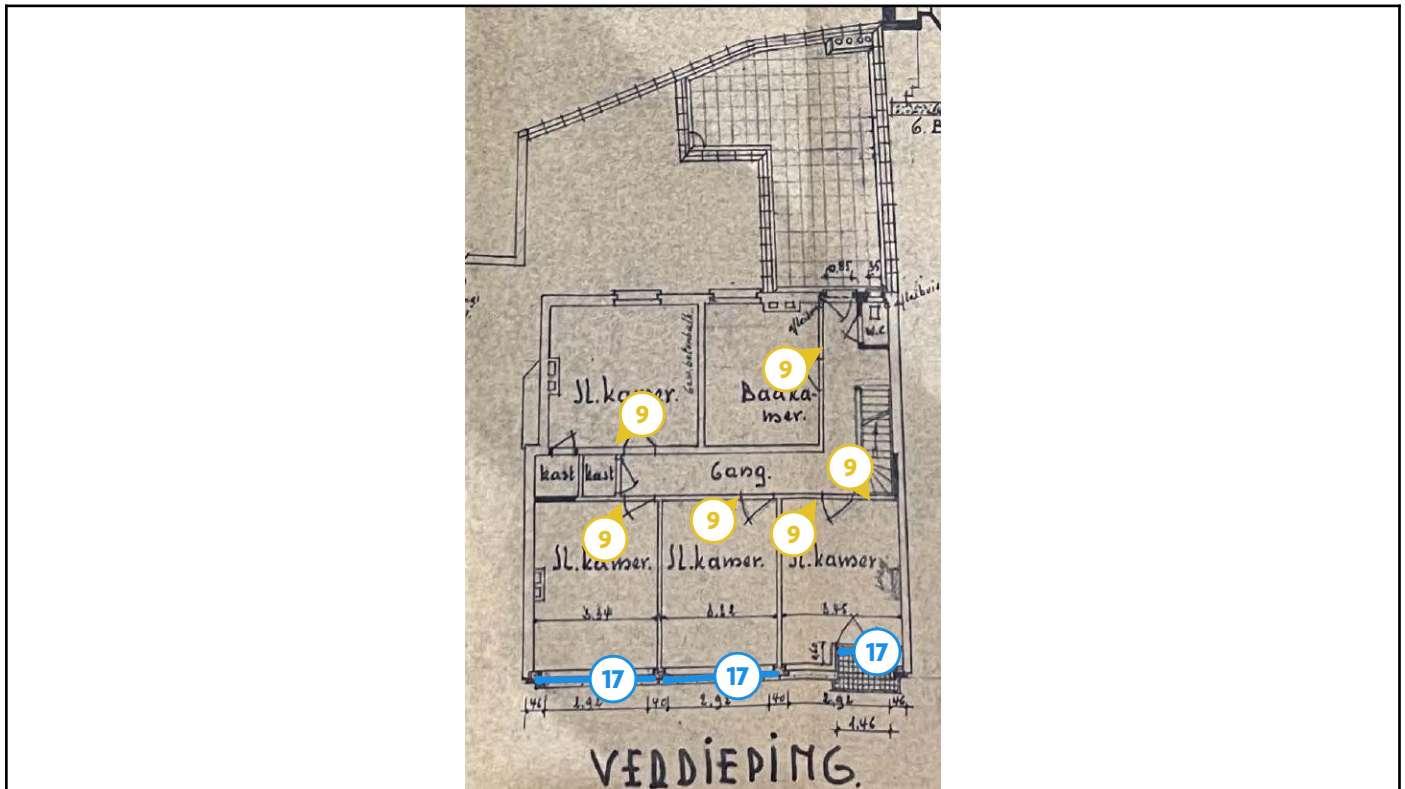
## Plan 1.9: eerste verdiep

Beschrijving	Type	Actie
9. Bakeliet toep.(schakelaars-stopcontact.-verdeel dozen-radiatorknoppen)	Asbestmateriaal	Zorgvuldig beheren
17. Kit kozijn-glas aluminium raam	Geen asbest	-

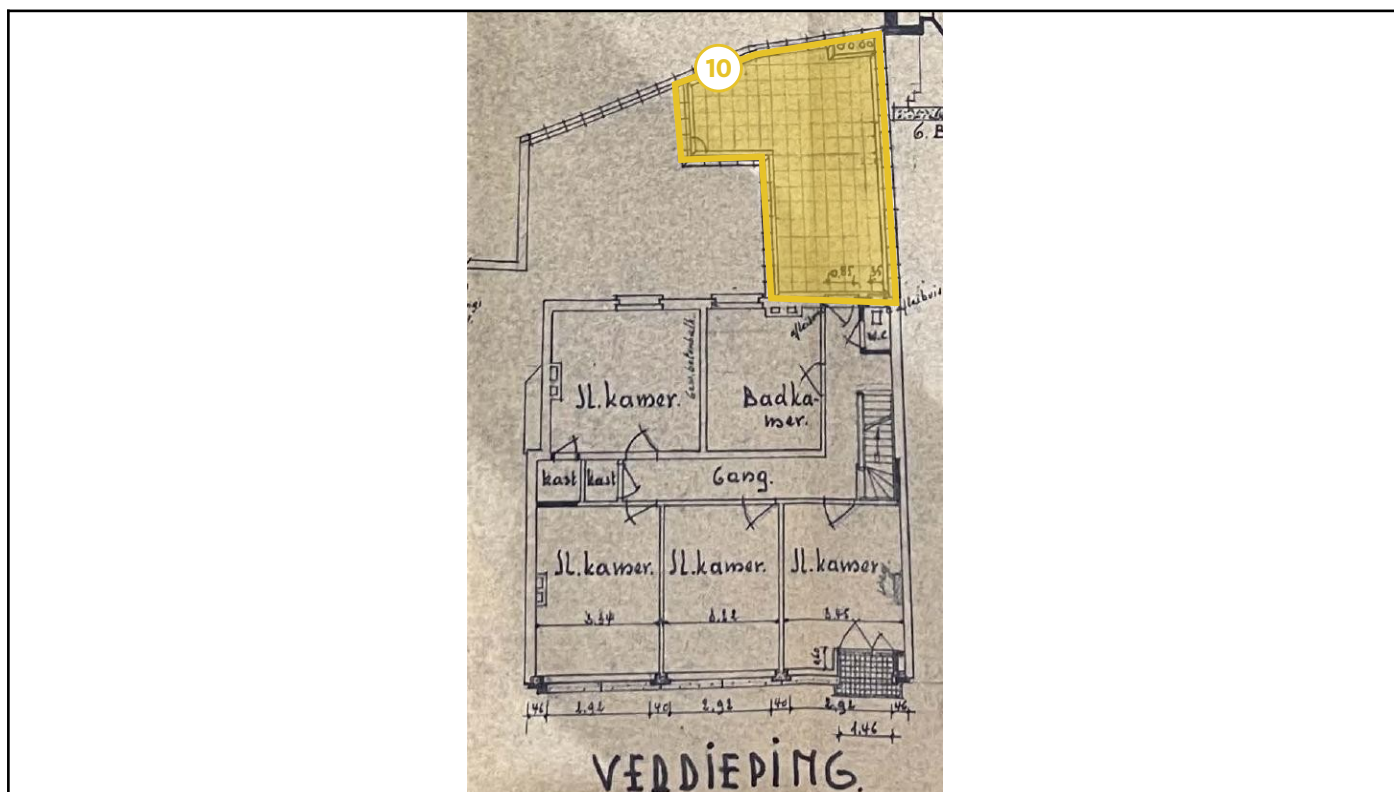
## Plan 1.10: eerste verdiep

Beschrijving	Type	Actie
10. Roofing terras eerste verdiep	Asbestmateriaal	Zorgvuldig beheren

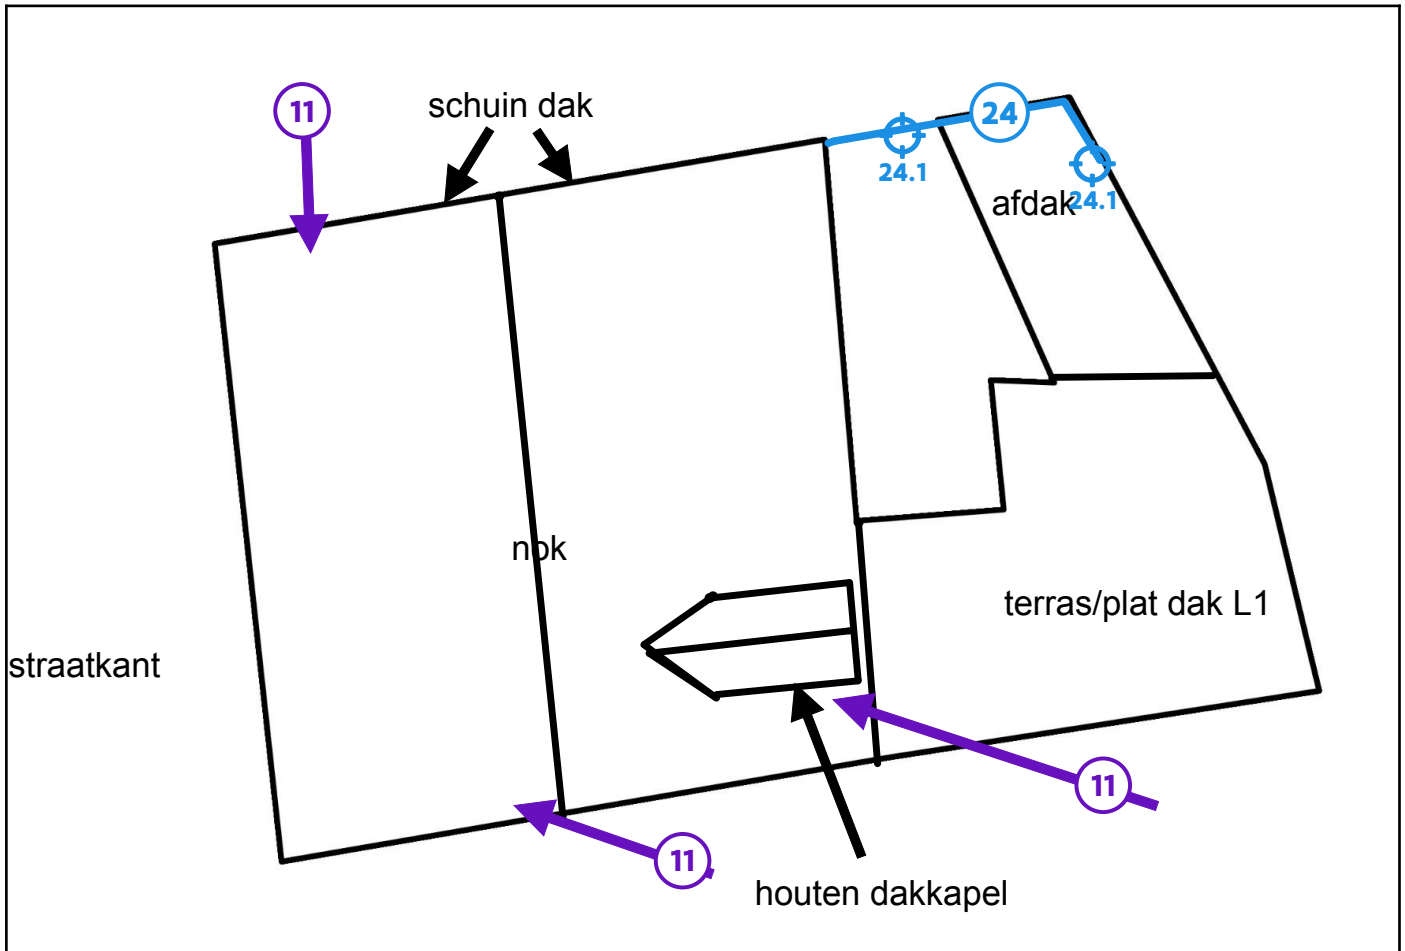
## Plan 1.12: Hoofdgebouw plan

Beschrijving	Type	Actie
11. Schouwen op het dak	Beperking	-
24. Cementering buiten koer	Geen asbest	-
24.1 Code: cementering koer	Mengmonster	-

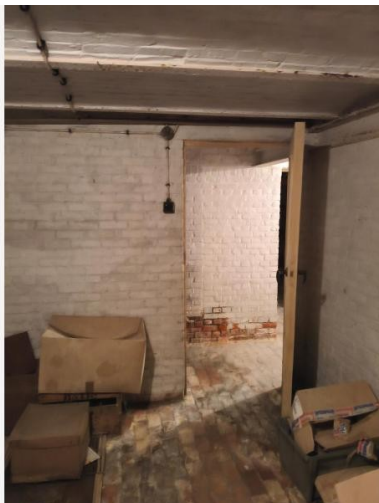
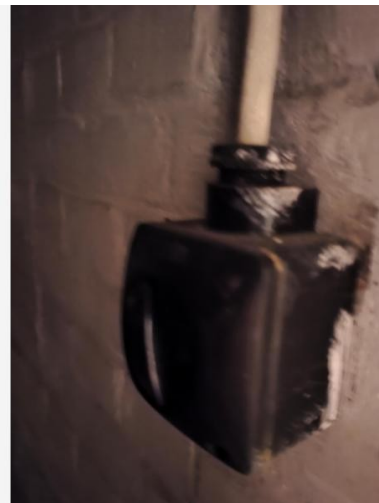
# Fiche 9: Bakeliet toep.(schakelaars-stopcontact.-verdeeldozen-radiatorknoppen)

Asbestmateriaal

- Eenvoudige handelingen: mag via doe-het-zelf of door werknemer(s) met opleidingsattest eenvoudige handelingen  
Schakelaars, stopcontacten en andere gelijkaardige toepassingen kunnen eenvoudig losgeschroefd worden --> EH doe-het-zelf. Afgesloten of verzegelde kast --> EH opgeleid techniker personeel 8u basisopleiding asbest. Voor elektrische infrastructuur en uitrusting dient u vooraleer men deze toepassing gaat bevochtigen de elektriciteit af te sluiten (zoniet elektrocutie-/brandgevaar). standaard dragen van de nodige wegwerp beschermingsmiddelen FFP 3 masker , handschoenen en tyvec CAT III type 5-6 , afspoelbaar schoeisel Losschroeven en dubbel verpakken in plastic , sluit luchtdicht af en breng dit als hechtgebonden afval naar een plaatselijk containerpark. Voor hechtgebonden toepassingen: Bij verwijdering door doe-het-zelf moet men dit afval dubbel en luchtdicht verpakt aandienen bij het gemeentelijk recyclagepark. Men raadpleegt best op voorhand de voorwaarden van het recyclagepark.

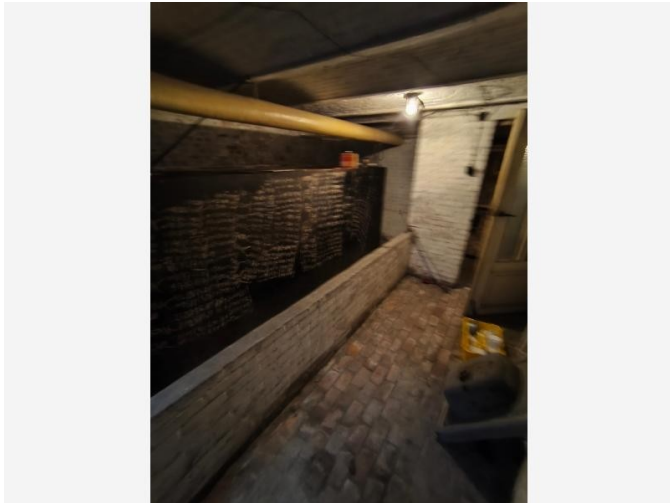
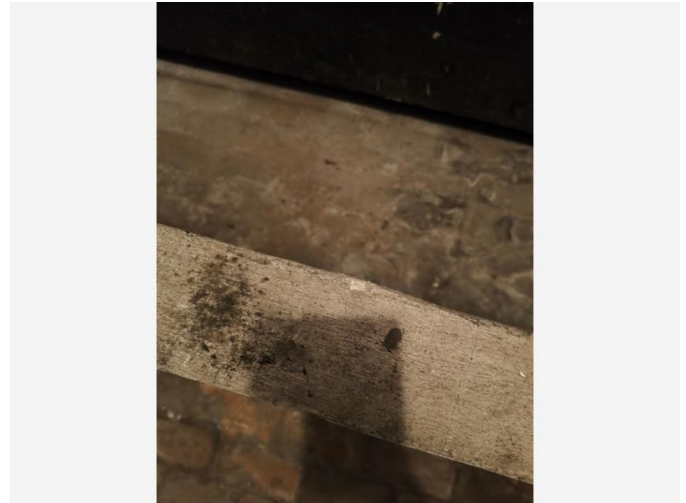
## Fiche 19: Cementering kelder

Geen asbest

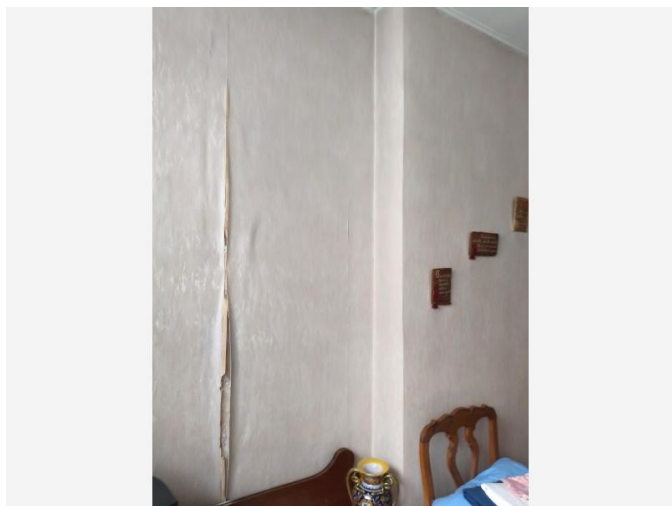
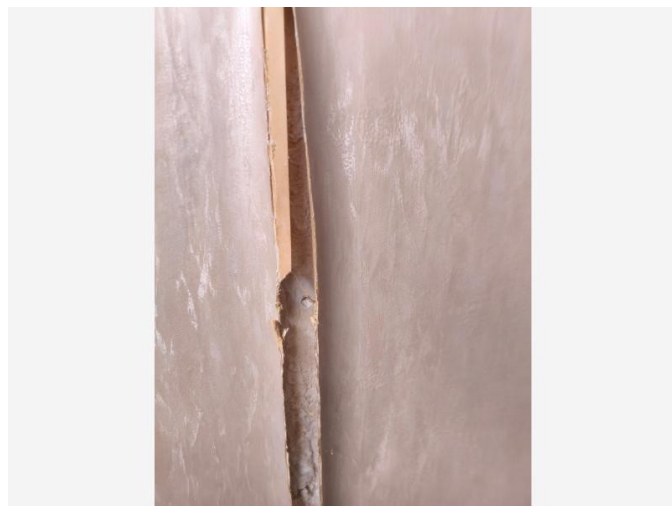
## Fiche 20: Muren in pleisterwerk

Geen asbest

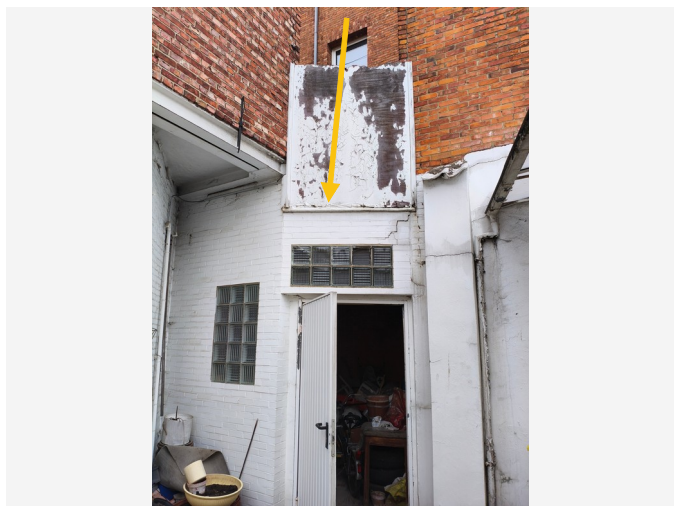
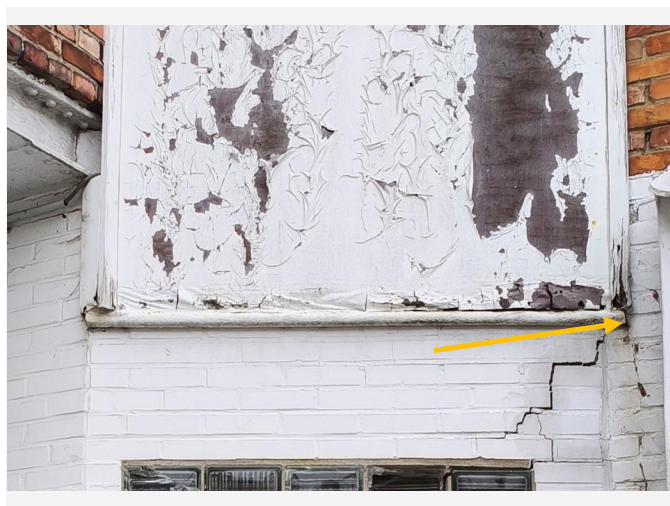
## Fiche 21: Roofing garage

Geen asbest

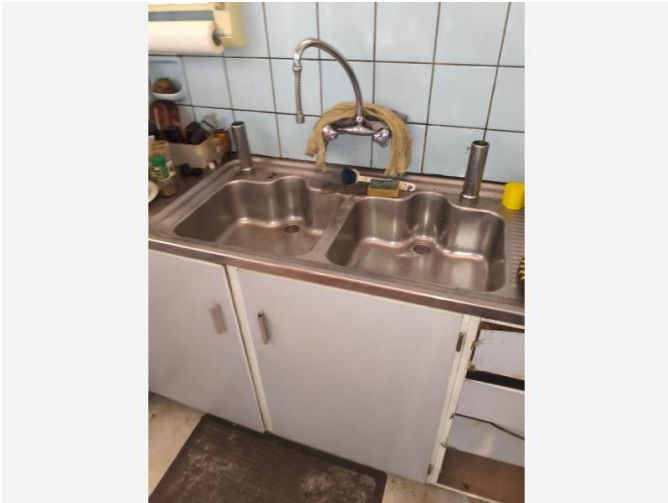
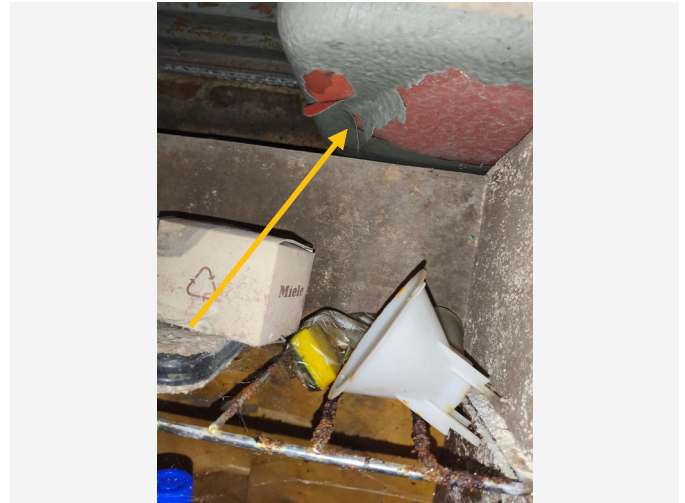
## Fiche 22: verf laag onderkant gootsteen

Geen asbest

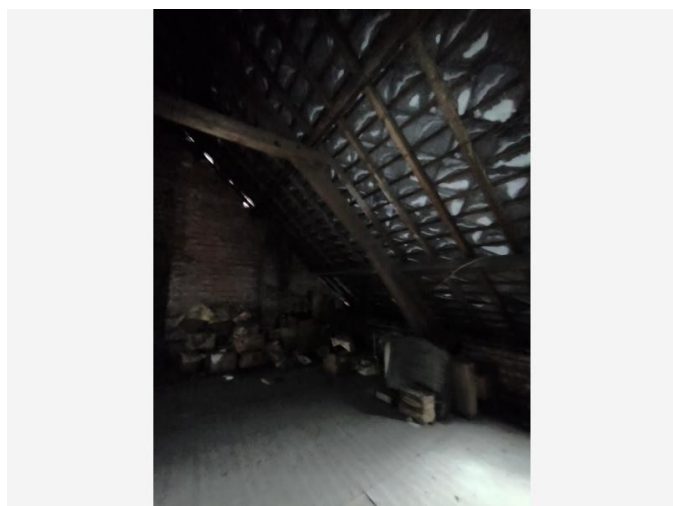
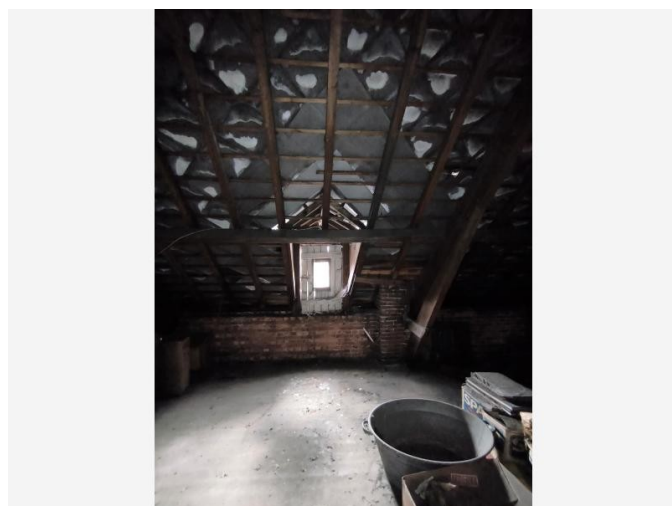
### Fiche 28: onderdak

Beschrijving	Notitie	Terug te vinden op plannen
Fiche 28: onderdak	Er is geen onderdak in het inspectiegebied.	Plan 1.13: Hoofdgebouw plan
Fiche 29: Liftinfrastructuur (niet aanwezig)	Er is geen liftinfrastructuur aanwezig op de inspectielocatie.	-
