# Asbestinventarisatetest

Dorpsstraat 92, 2940 Stabroek

Attestnummer : 20251126-000275.000

Uitgegeven op : 26.11.2025

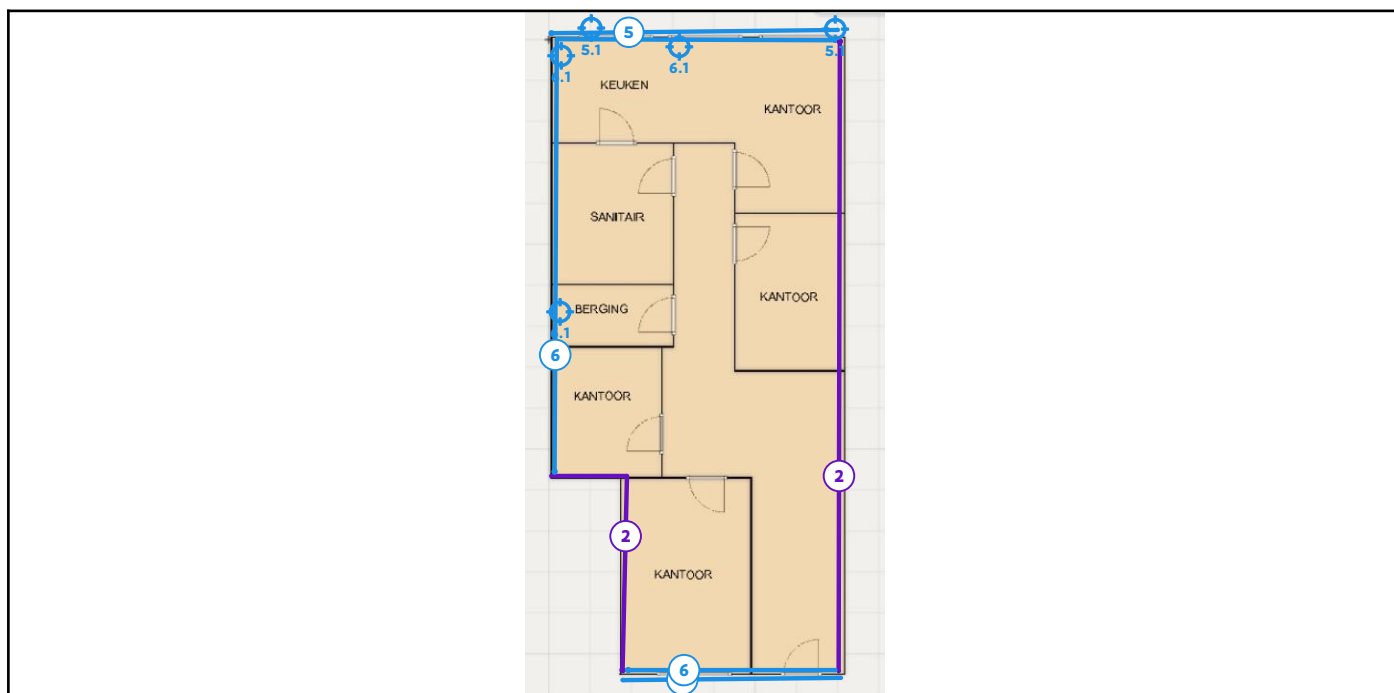
# Plan 1.1: Grondplan

Beschrijving	Type	Actie
2. Plafonds en muren bestaande uit voorzetpanelen	Advies	-
5. Crepi gevels	Geen asbest	-
5.1 Code: 2	Mengmonster	-
6. Pleisterwerk wanden	Geen asbest	-
6.1 Code: 1	Mengmonster	-

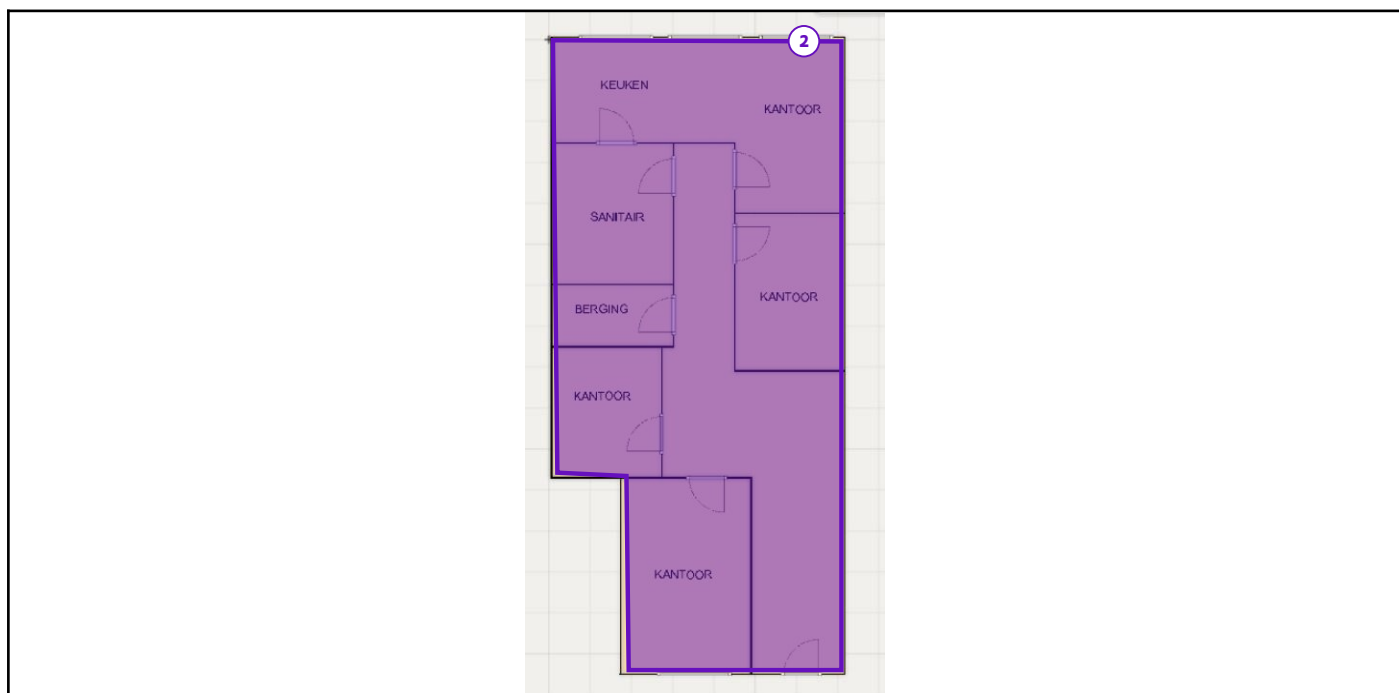
## Plan 1.2: Grondplan plafond

Beschrijving	Type	Actie
2. Plafonds en muren bestaande uit voorzetpanelen	Advies	-

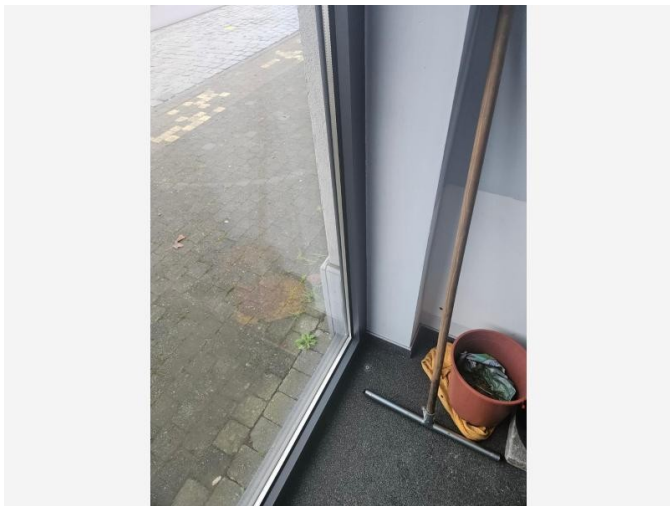
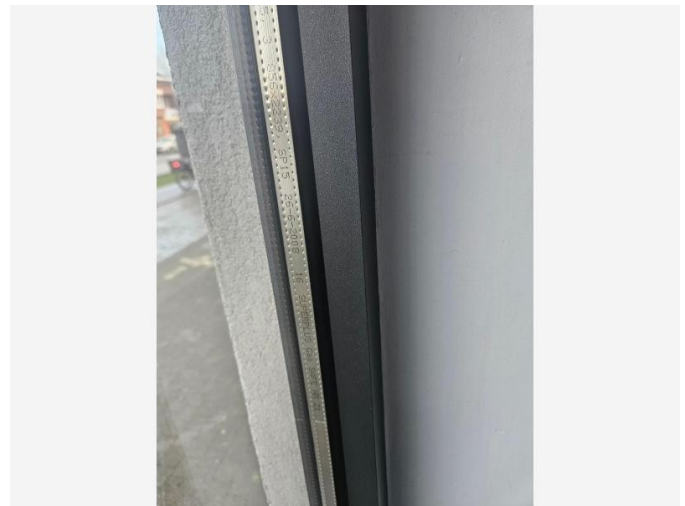
## Fiche 7: Kit aan de ramen

Beschrijving	Notitie	Terug te vinden op plannen
Fiche 7: Kit aan de ramen	De kit aan de ramen is niet asbestverdacht.	-
Fiche 8: Dakbedekking bestaande uit pannen (niet verdacht)	De dakbedekking is niet-asbestverdacht. De gevelleien zijn niet van dichtbij inspecteerbaar en behoren toe aan het appartement.	-
Fiche 9: CV-ketel (niet verdacht)	De CV-ketel (dichtingen, isolerend materiaal) is niet asbestverdacht.	-
