Asbestinventarisatetest

Rood Kruisstraat 42, 1500 Halle

Attestnummer : 20260618-000038.000

Uitgegeven op : 18.06.2026

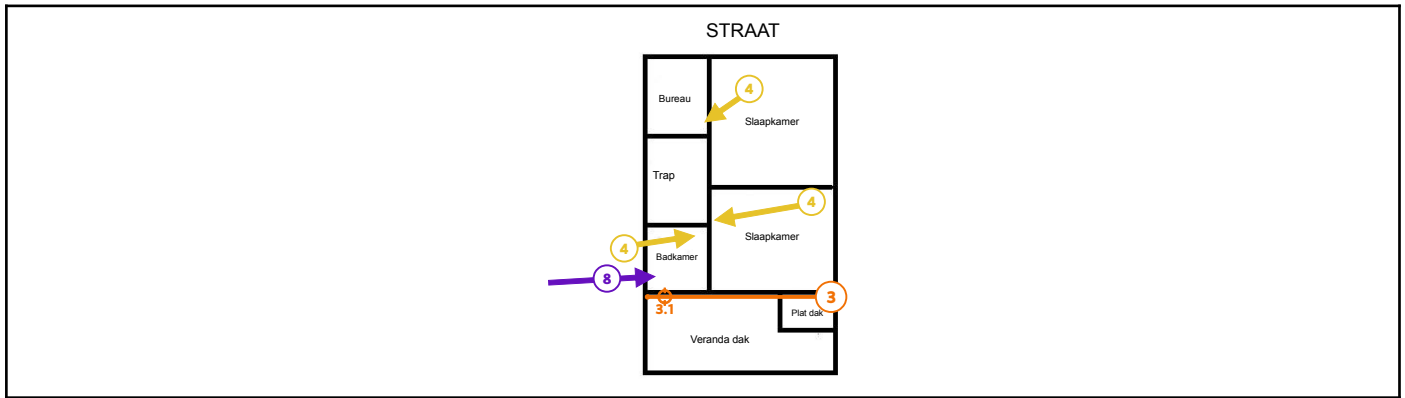
Plan 1.4: Woning plan - Verdiep 1

Beschrijving	Type	Actie
3. Leien in vezelcement tegen gevel	Asbestmateriaal	Verwijderen
3.1 Code: MM012	Puntmonster	-
4. Elektrische infrastructuur in kunststof Bakeliet	Asbestmateriaal	Zorgvuldig beheren
8. Doorstromer bouwjaar 2004	Advies	-

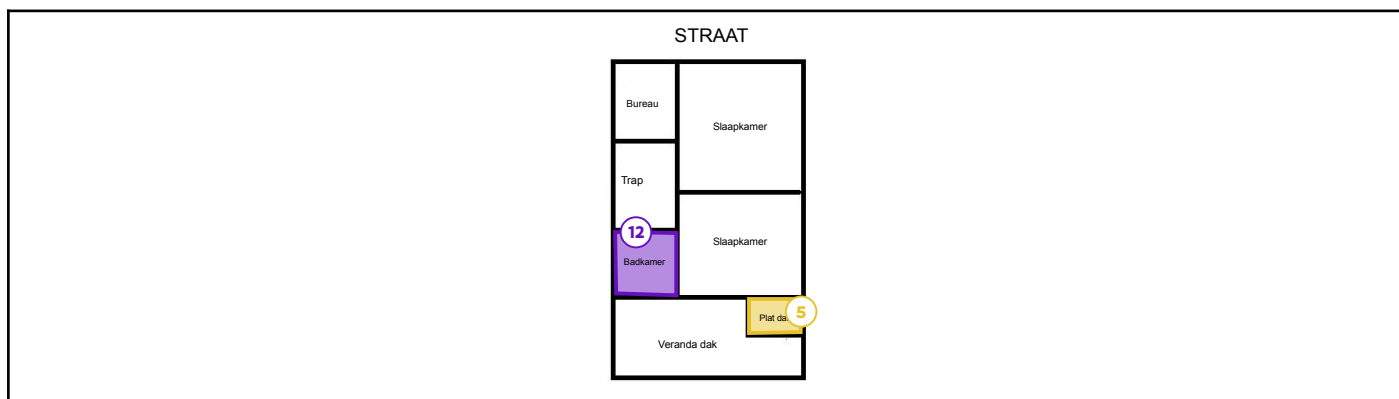
Plan 1.5: Woning plan - Verdiep 1

Beschrijving	Type	Actie
5. Roofing plat dak - VD1	Asbestmateriaal	Zorgvuldig beheren
12. Plafonds uit niet asbestverdacht materiaal	Advies	-

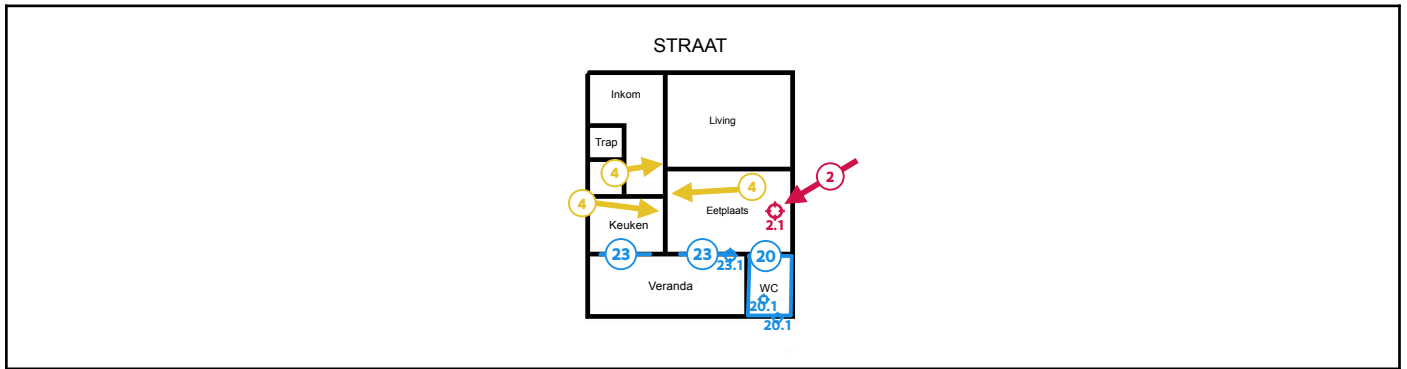
Plan 1.9: Woning plan - Gelijkvloers

Beschrijving	Type	Actie
2. Kachelkoord - Eetplaats	Asbestmateriaal	Dringend verwijderen
2.1 Code: MM010	Puntmonster	-
4. Elektrische infrastructuur in kunststof Bakeliet	Asbestmateriaal	Zorgvuldig beheren
20. Tegellijm faience tegels - WC - GV	Geen asbest	-
20.1 Code: MM06	Mengmonster	-
23. Mastiek tussen glas en schrijnwerk	Geen asbest	-
23.1 Code: MM07	Puntmonster	-

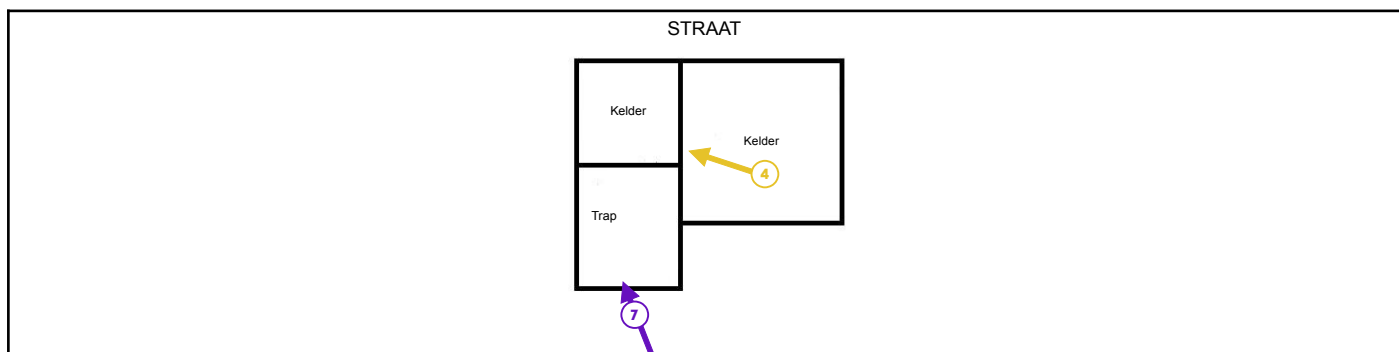
Plan 1.11: Woning plan - Kelder - VD -1

Beschrijving	Type	Actie
4. Elektrische infrastructuur in kunststof Bakeliet	Asbestmateriaal	Zorgvuldig beheren
7. Gresbuis kelder - VD -1	Advies	-

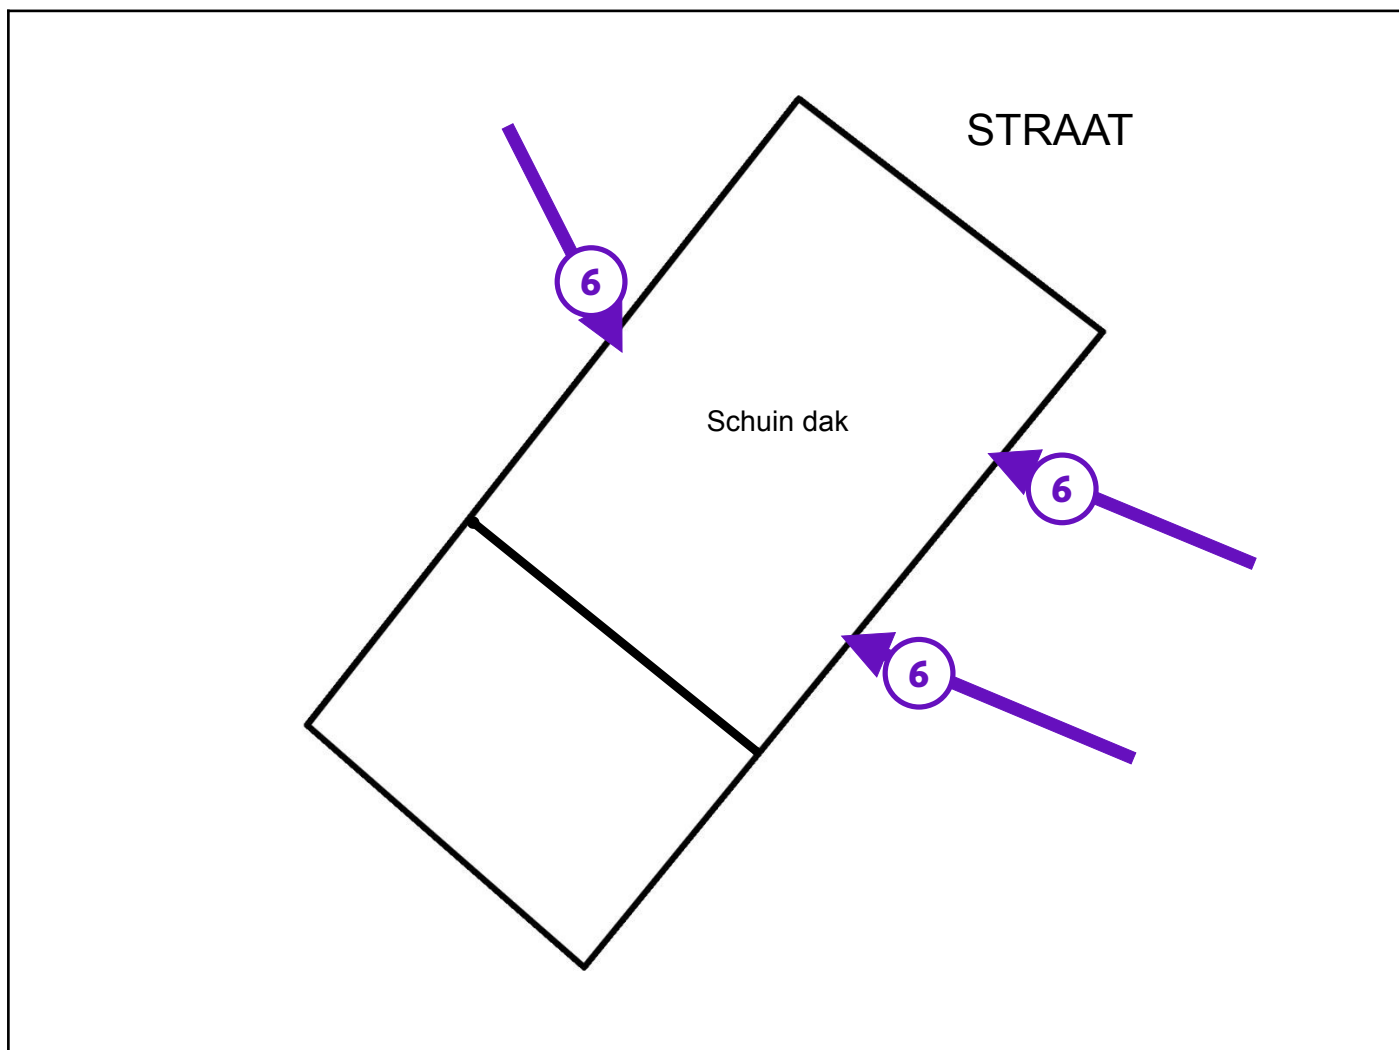
Plan 1.12: Woning plan - Dak

Beschrijving	Type	Actie
6. Materialen van rookgaskanalen	Beperking	-

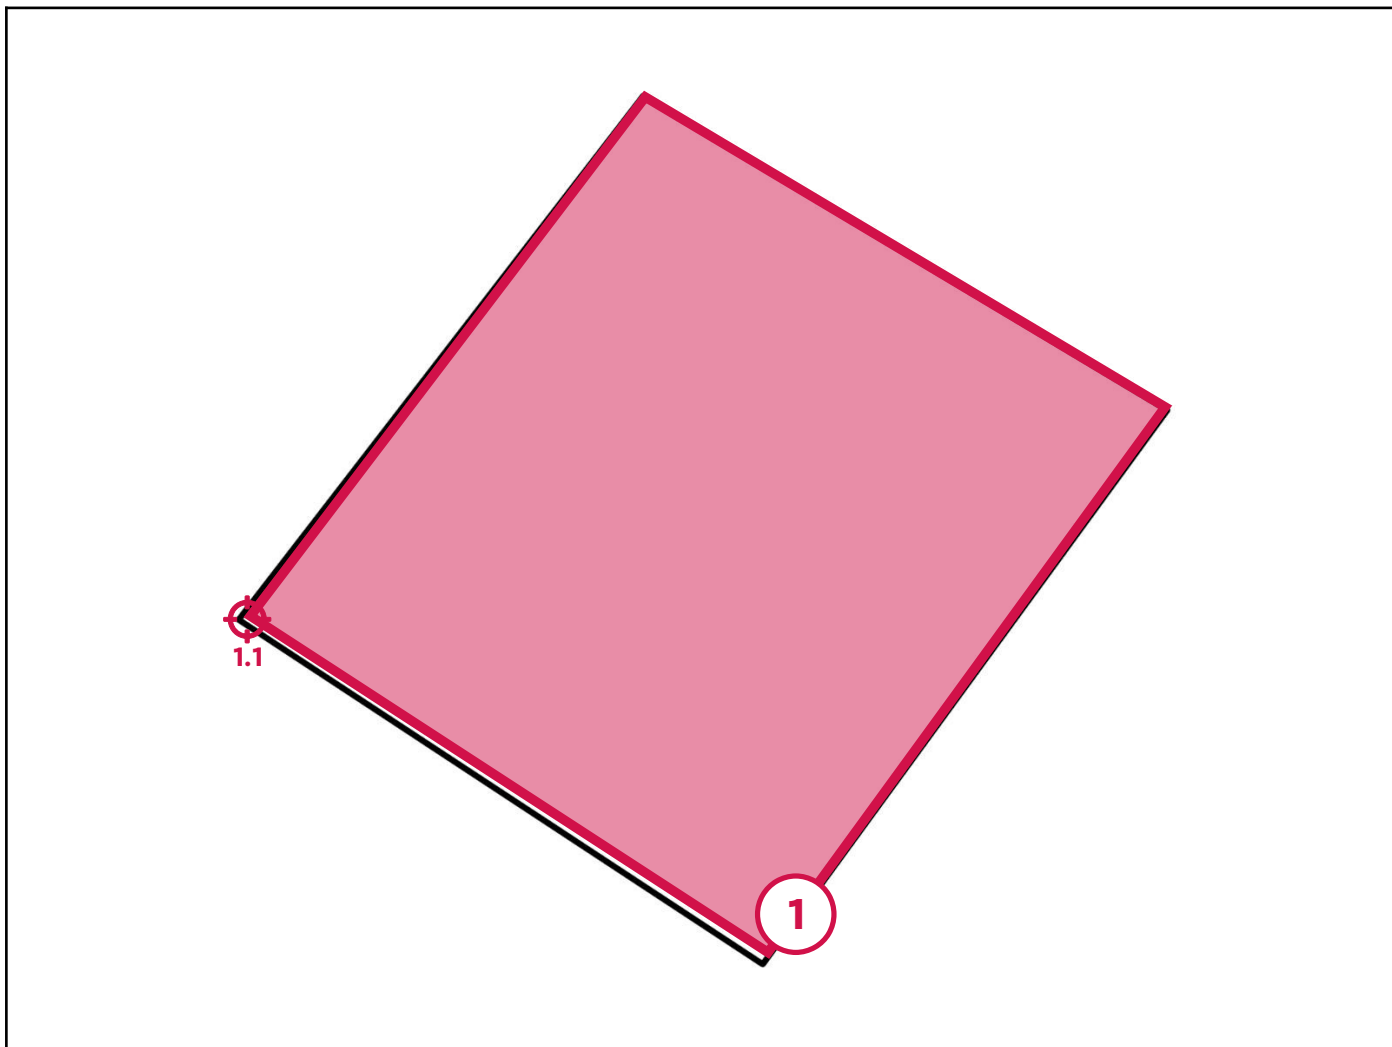
Plan 2.1: Tuinhuis plan - Dak

Beschrijving	Type	Actie
1. Golfplaten in vezelcement - Tuinhuis	Asbestmateriaal	Dringend verwijderen
1.1 Code: MM013	Puntmonster	-

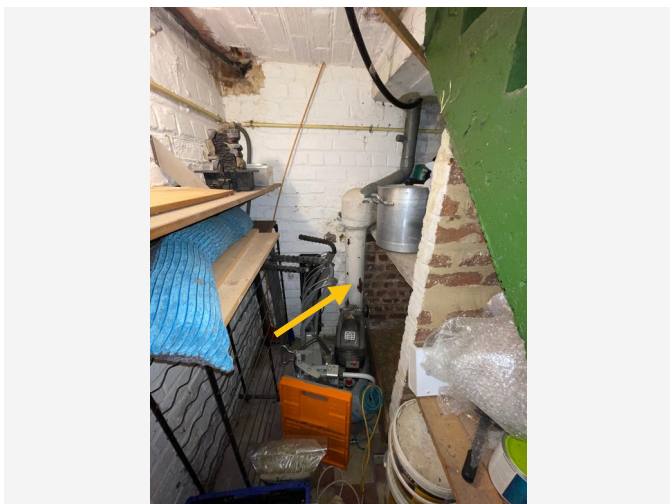
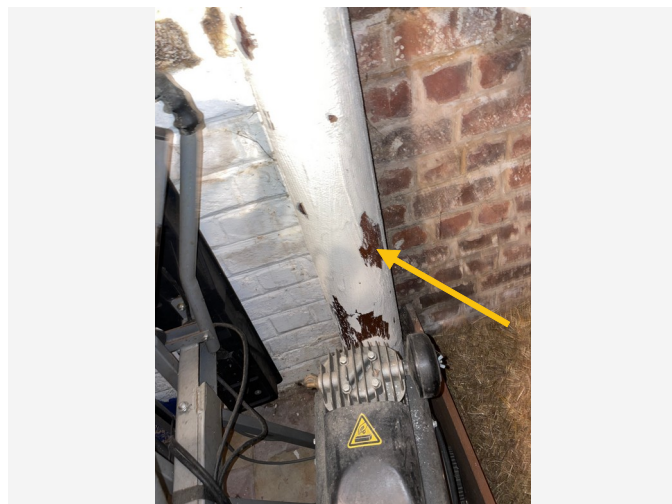
(Asbest)materiaal	Rookgaskanaal
Karakterisatie	Asbest (verdacht)
Primaire drager	HVAC infrastructuur en uitrusting

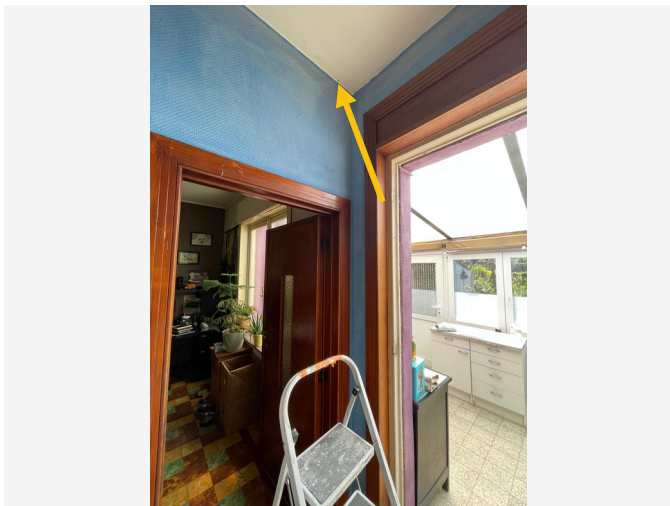
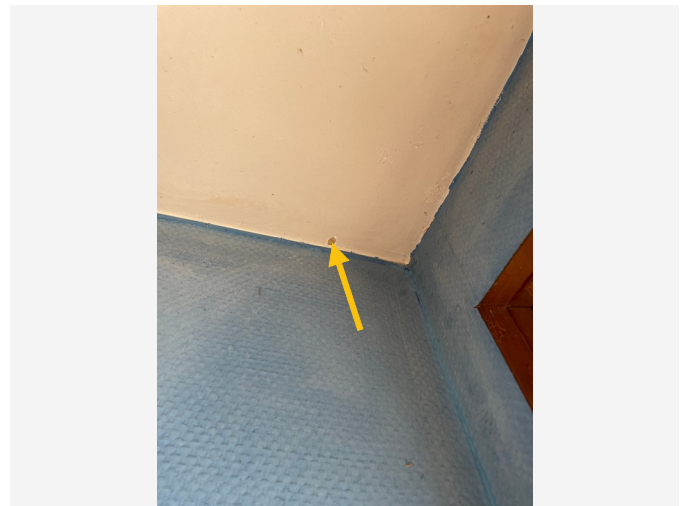
Fiche 18: Pleisterwerk plafond

Geen asbest

Conclusie

Beschrijving	Pleisterwerk plafond
Omgeving	Binnen
Primaire drager	Plafond
Bindmiddel van materiaal	Gips - kalk
Gebondenheid op basis van bindmiddel	Niet-hechtgebonden
Hoeveelheid (oppervlakte - dikte - aantal)	• 85,00 m ² - 1,00 cm - 1 stuk
Totaal volume	0,85 m ³
Identificatiemethode	Een monsternamen door de asbestdeskundige met laboanalyse door een asbestlabo.
Destructieve handeling voor identificatie	Nee
Opmerking	Monsters genomen in trappenhal, keuken en eetplaats. Geen aparte stookruimte aanwezig. De hoeveelheid is een zo nauwkeurig mogelijke opmeting, waar evenwel kleine afwijkingen op mogelijk zijn.

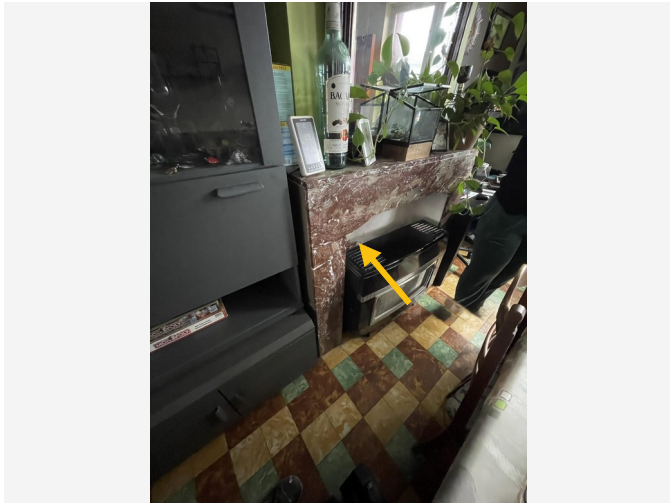
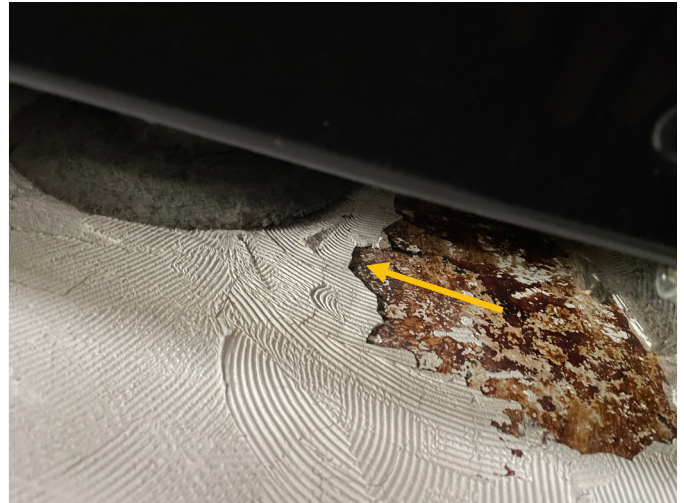
Conclusie

Geen asbest

Beschrijving	Bezetting tegen schouw - Eetplaats
Omgeving	Binnen
Primaire drager	Binnenwand
Bindmiddel van materiaal	Gips - kalk
Gebondenheid op basis van bindmiddel	Niet-hechtgebonden
Hoeveelheid (oppervlakte - dikte - aantal)	• 2,00 m ² - 0,50 cm - 1 stuk
Totaal volume	0,01 m ³
Identificatiemethode	Een monstername door de asbestdeskundige met laboanalyse door een asbestlabo.
Destructieve handeling voor identificatie	Nee
Opmerking	De hoeveelheid is een zo nauwkeurig mogelijke opmeting, waar evenwel kleine afwijkingen op mogelijk zijn.

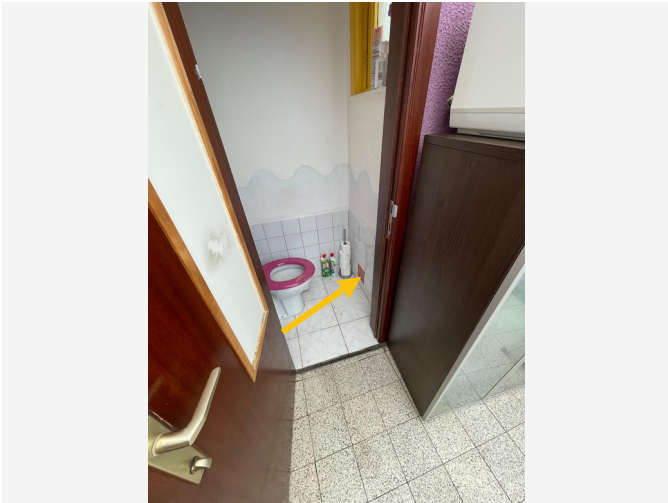
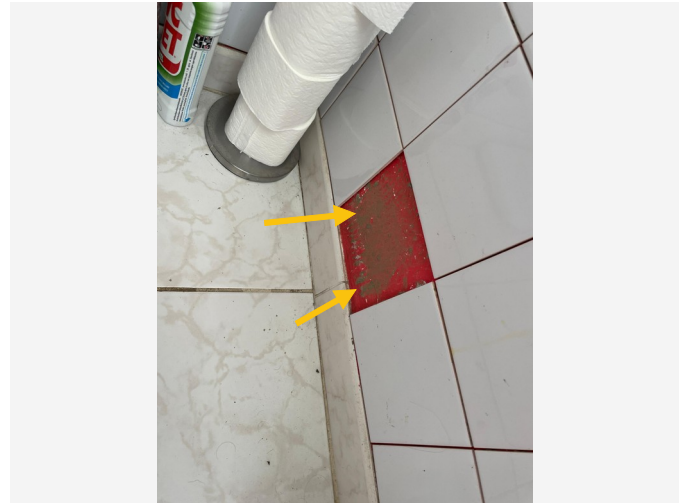
Conclusie

Geen asbest

Beschrijving	Tegellijm faience tegels - WC - GV
Omgeving	Binnen
Primaire drager	Binnenwand
Bindmiddel van materiaal	Cement
Gebondenheid op basis van bindmiddel	Hecht
Hoeveelheid (gewicht - aantal)	<ul style="list-style-type: none">• 5,00 kg - 1 stuk
Totaal gewicht	5,00 kg
Identificatiemethode	Een monstername door de asbestdeskundige met laboanalyse door een asbestlabo.
Destructieve handeling voor identificatie	Nee
Opmerking	De hoeveelheid is een zo nauwkeurig mogelijke opmeting, waar evenwel kleine afwijkingen op mogelijk zijn.

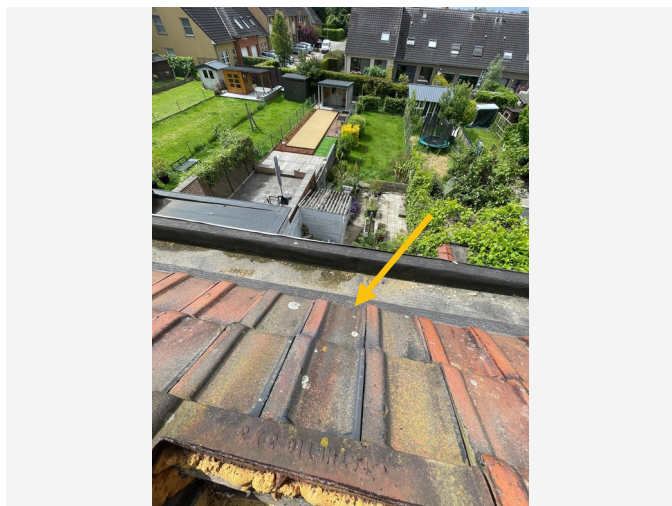
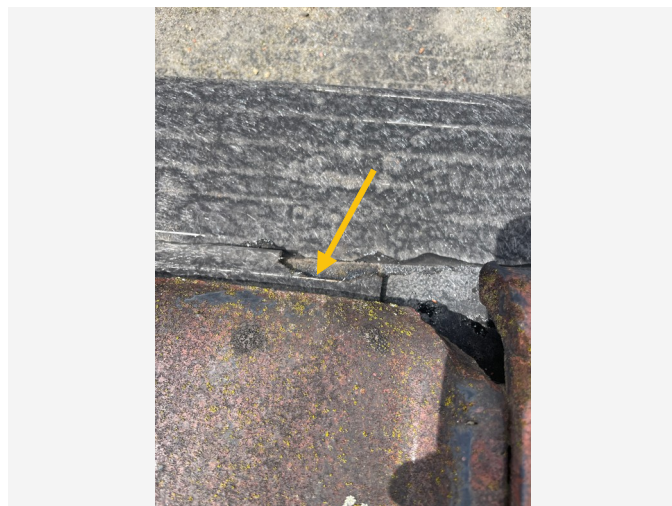
Fiche 21: Roofing in dakgoot - VD2

Geen asbest

Conclusie

Beschrijving	Roofing in dakgoot - VD2
Omgeving	Buiten
Primaire drager	Infrastructuur hemelwater (opvang en afvoer)
Bindmiddel van materiaal	Bitumen (roofing, teer, asfalt)
Gebondenheid op basis van bindmiddel	Hecht
Hoeveelheid (oppervlakte - aantal)	• 2,00 m ² - 1 stuk
Totale oppervlakte	2,00 m ²
Identificatiemethode	Een monstername door de asbestdeskundige met laboanalyse door een asbestlabo.
Destructieve handeling voor identificatie	Nee
Opmerking	De hoeveelheid is een zo nauwkeurig mogelijke opmeting, waar evenwel kleine afwijkingen op mogelijk zijn.

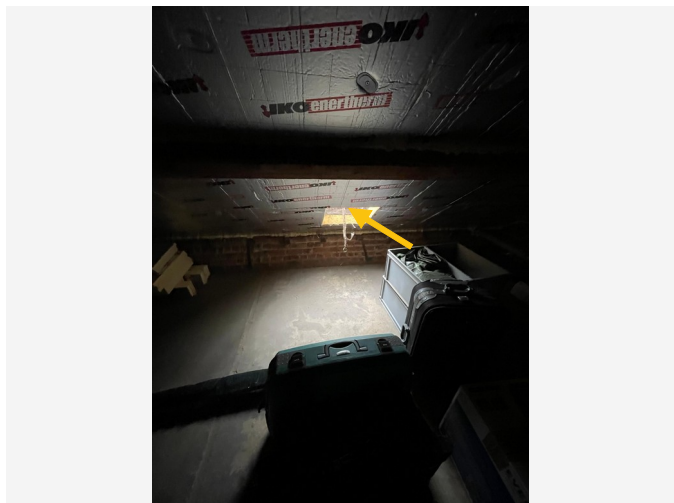
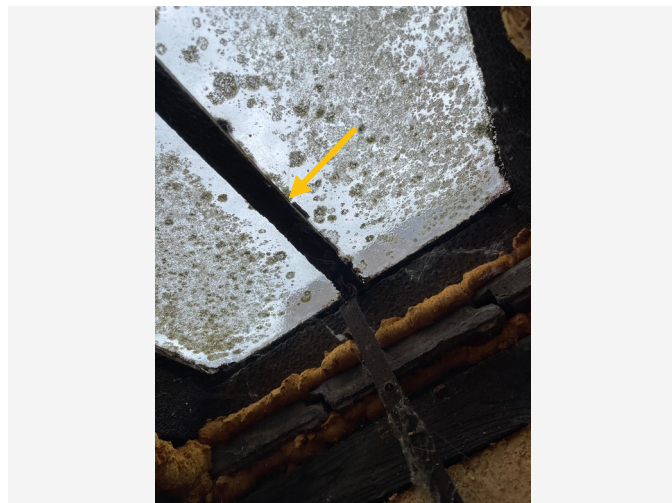
Conclusie

Geen asbest

Beschrijving	Mastiek tussen glas en schrijnwerk - Zolder - VD2
Omgeving	Binnen
Primaire drager	Wandopening verticaal (raam, deur, ...)
Bindmiddel van materiaal	Kitten, mastiek, pasta
Gebondenheid op basis van bindmiddel	Hecht
Hoeveelheid (gewicht - aantal)	<ul style="list-style-type: none">• 0,25 kg - 2 stuks
Totaal gewicht	0,50 kg
Identificatiemethode	Een monstername door de asbestdeskundige met laboanalyse door een asbestlabo.
Destructieve handeling voor identificatie	Nee
Opmerking	De hoeveelheid is een zo nauwkeurig mogelijke opmeting, waar evenwel kleine afwijkingen op mogelijk zijn.

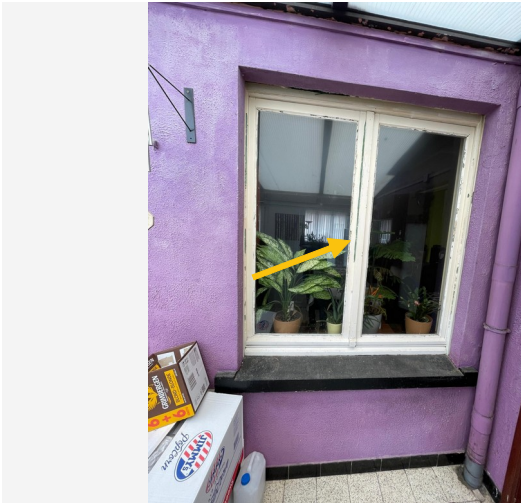
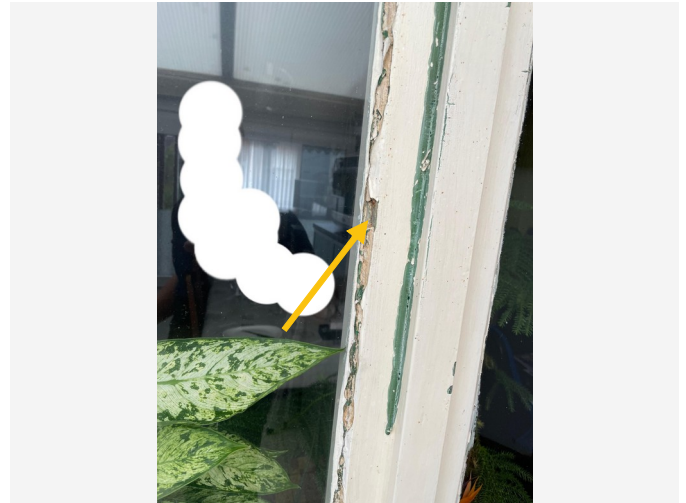
Fiche 23: Mastiek tussen glas en schrijnwerk

Geen asbest
