Asbestinventarisatetest

Priorijlaan 22/0703, 8430 Middelkerke

Attestnummer : 20260602-000332.000

Uitgegeven op : 02.06.2026

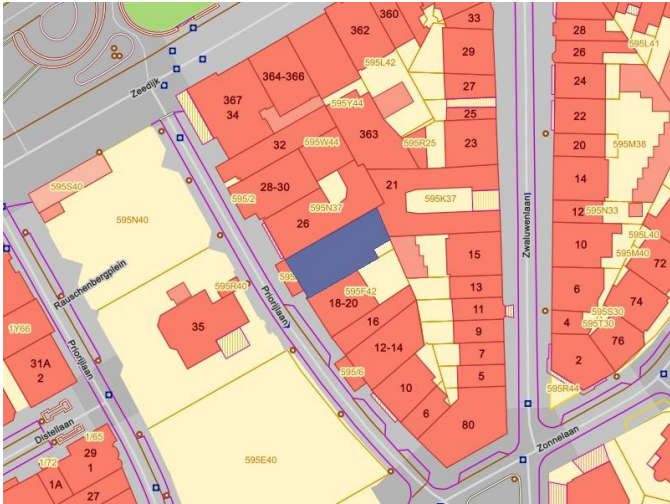
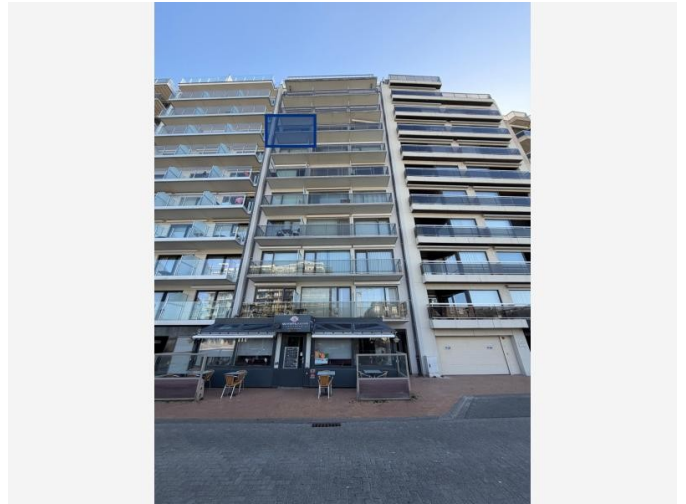
Zone 1: Hoofdgebouw

Tijdens de inspectie vastgesteld:

- 0 Asbestmaterialen
- 0 Beperkingen
- 0 Uitsluitingen
- 0 Roerende goederen
- 0 Puin, steenslag, (water)bodem
- 0 Adviezen
- 3 Geen asbest**
