Over dit attest

Dit asbestattest is het verslag van een uitgevoerde asbestinventarisatie op uw locatie. De belangrijkste conclusies staan gebundeld op het voorblad. Meer details over de aangetroffen asbestmaterialen, foto's, plannen en adviezen vindt u verder in het asbestattest.

Zone 1: Hoofdgebouw

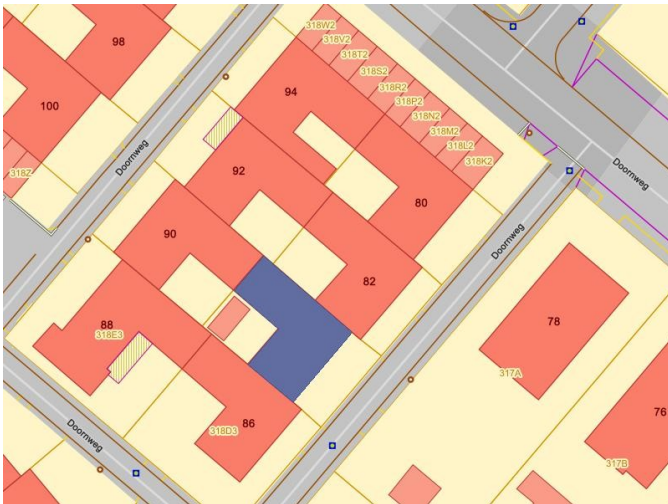
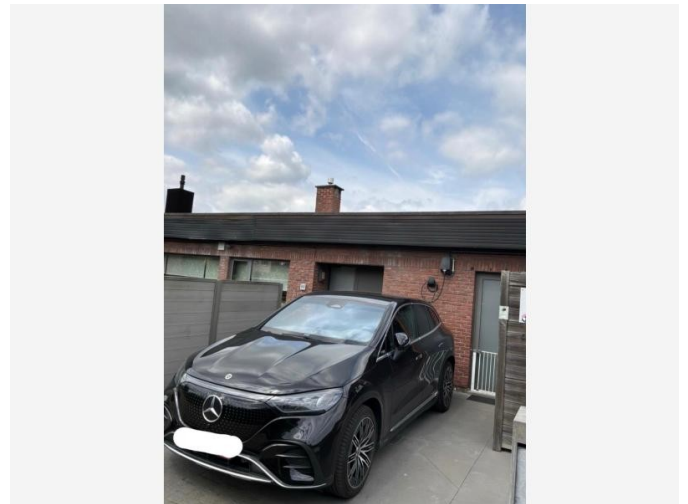
- 0 Asbestmaterialen
- 1 Beperking**
- 0 Uitsluitingen
- 0 Roerende goederen
- 0 Puin, steenslag, (water)bodem
- 1 Advies**
- 2 Geen asbest**

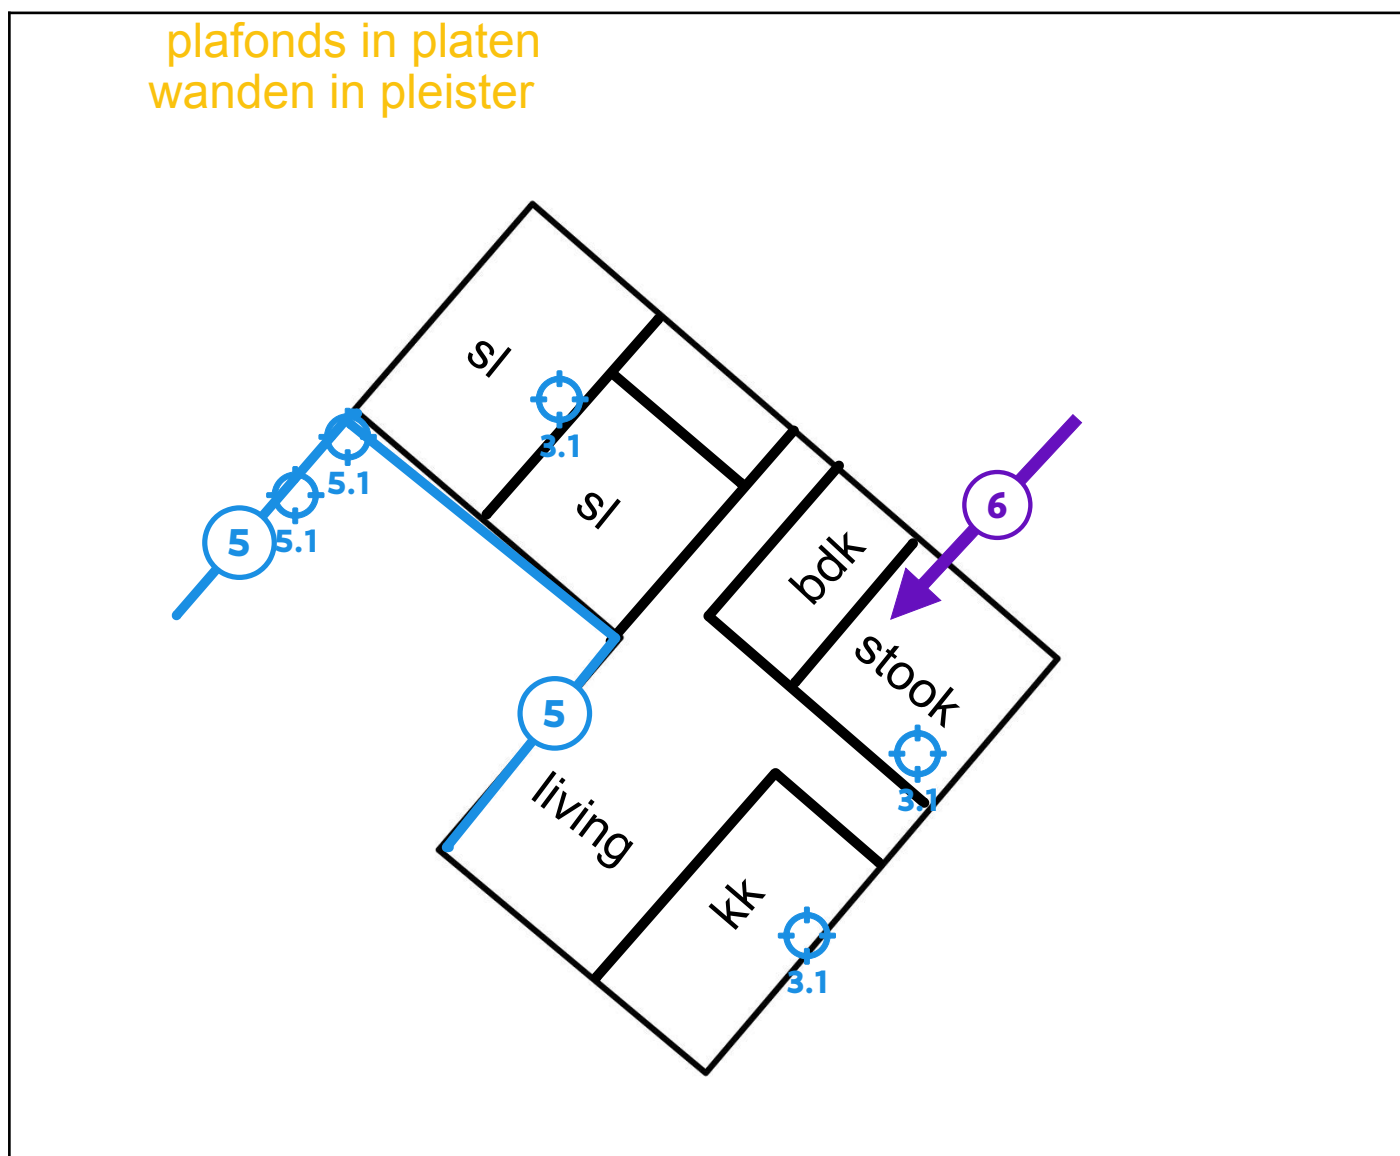
Plan 1.1: Hoofdgebouw plan gvl

Beschrijving	Type	Actie
2. Plafond type: Plaatmateriaal	Advies	-
3. pleisterwerk wanden	Geen asbest	-
3.1 Code: mm01	Mengmonster	-
5. crepi gevel	Geen asbest	-
5.1 Code: Mm2	Mengmonster	-

6. Ketel: Geen asbest verdachte pakkingen waarneembaar	Overige ruimte of materiaal	-
--	-----------------------------	---

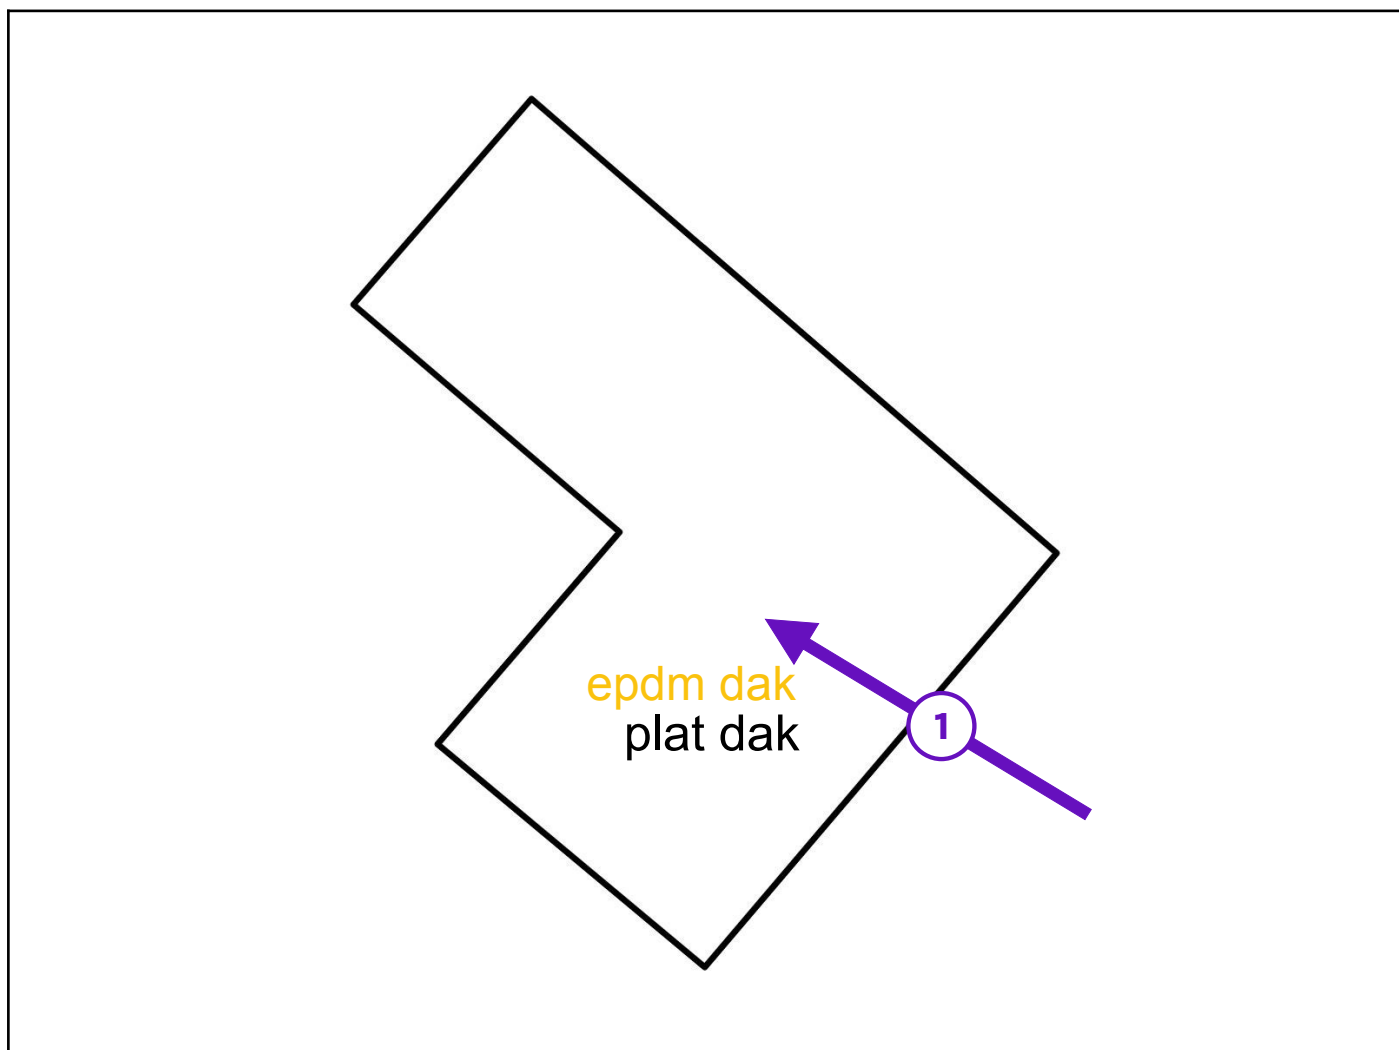
Plan 1.2: Hoofdgebouw plan dak

Beschrijving	Type	Actie
1. Binnenkant schouw	Beperking	-
8. Plat dak EPDM	Overige ruimte of materiaal	-

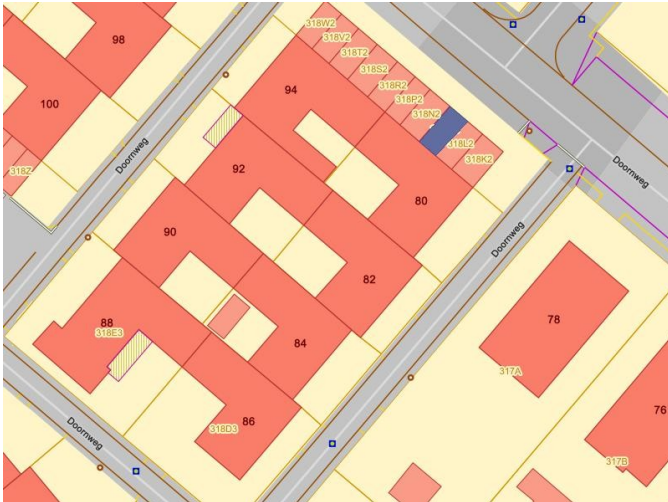
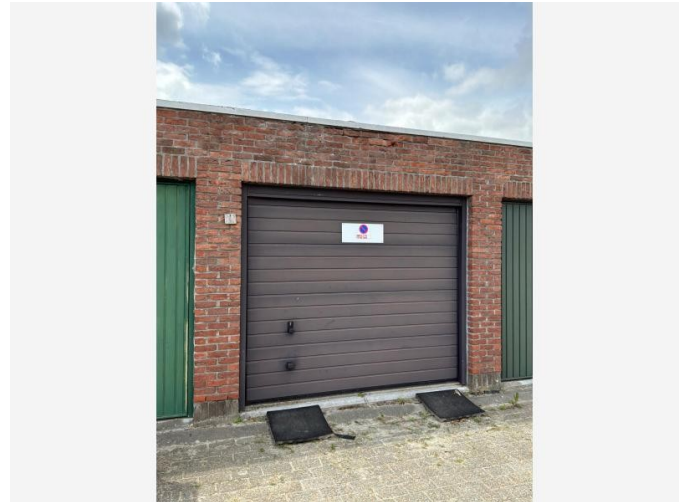
Zone 3: Garage

- 0 Asbestmaterialen
- 0 Beperkingen
- 0 Uitsluitingen
- 0 Roerende goederen
- 0 Puin, steenslag, (water)bodem
- 0 Adviezen
- 1 Geen asbest**

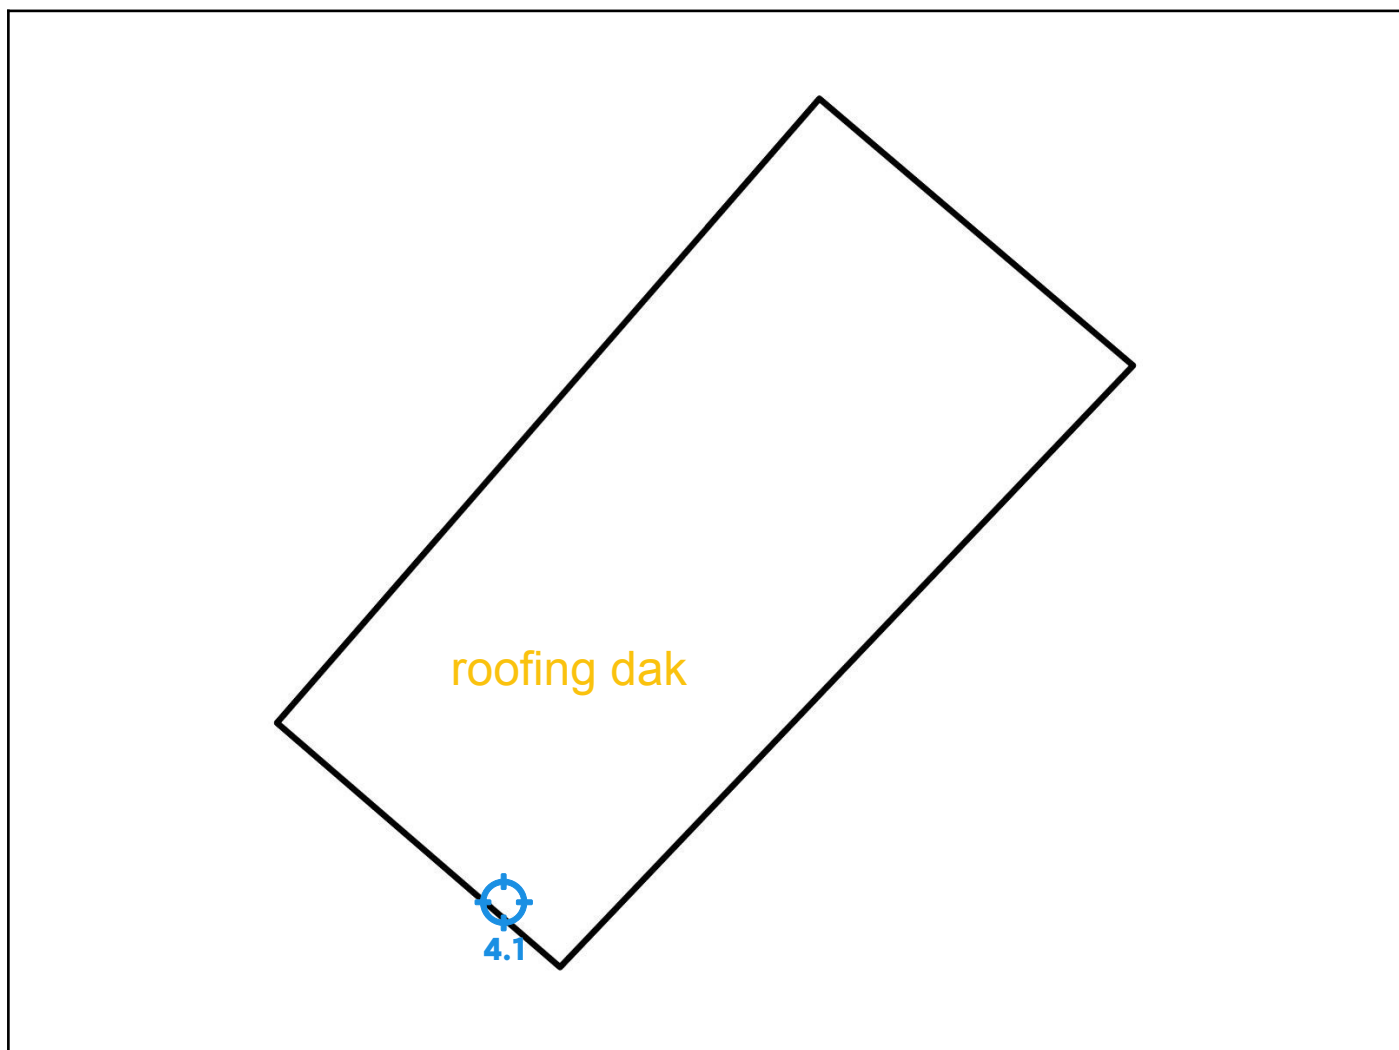
Plan 3.2: Garage plan dak

Beschrijving	Type	Actie
4. roofing dak	Geen asbest	-
4.1 Code: Mm3	Puntmonster	-
