Asbestinventarisatetest

Langemunt 130, 9420 Erpe-Mere

Attestnummer : 20260603-000019.000

Uitgegeven op : 03.06.2026

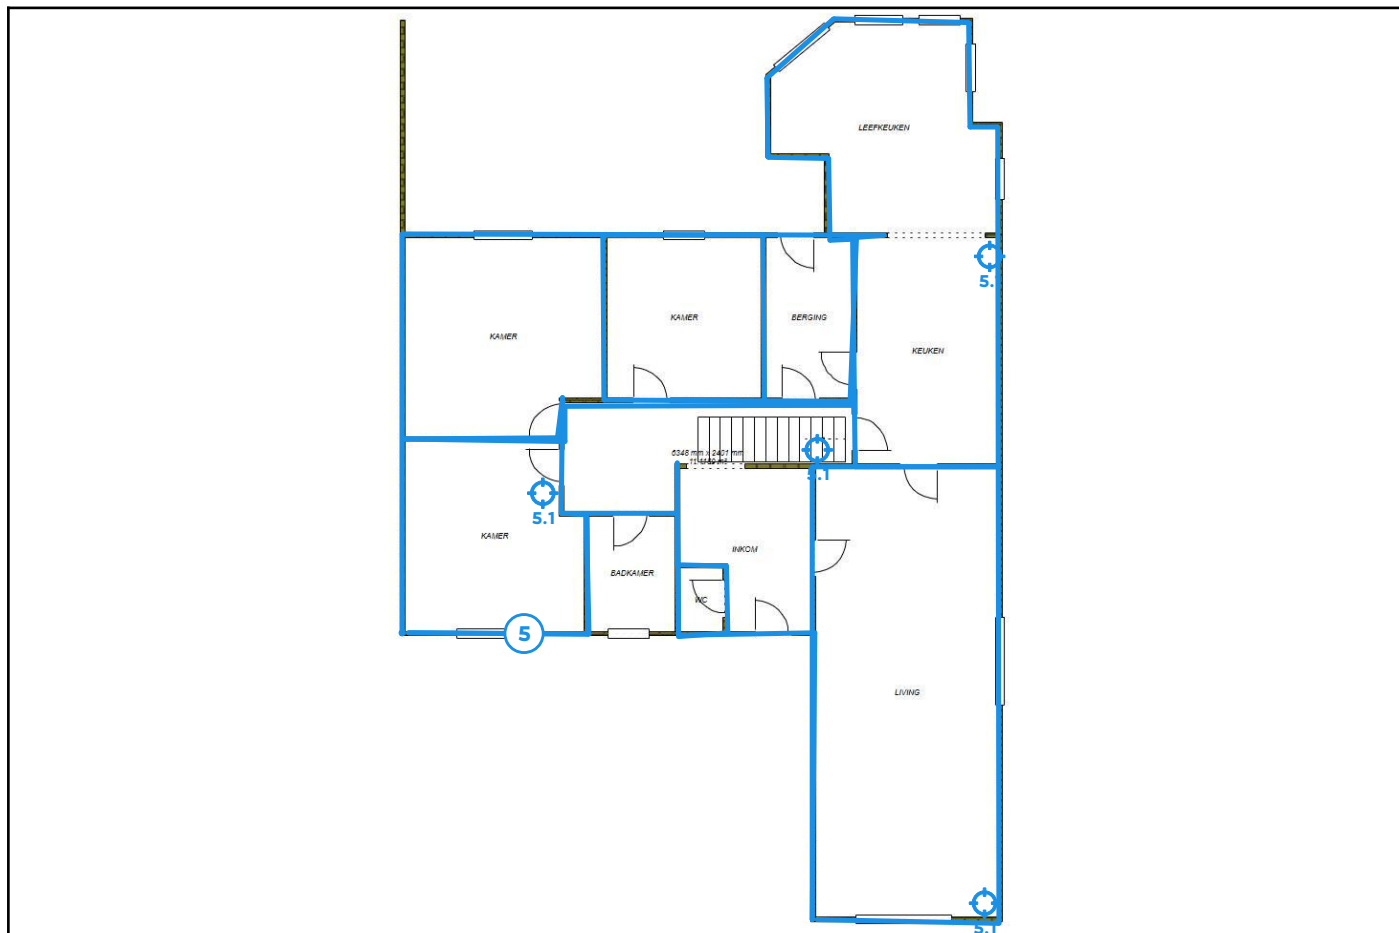
Plan 1.1: Verdieping V0

Beschrijving	Type	Actie
5. Muurpleister hoofdgebouw	Geen asbest	-
5.1 Code: Ahst01	Mengmonster	-

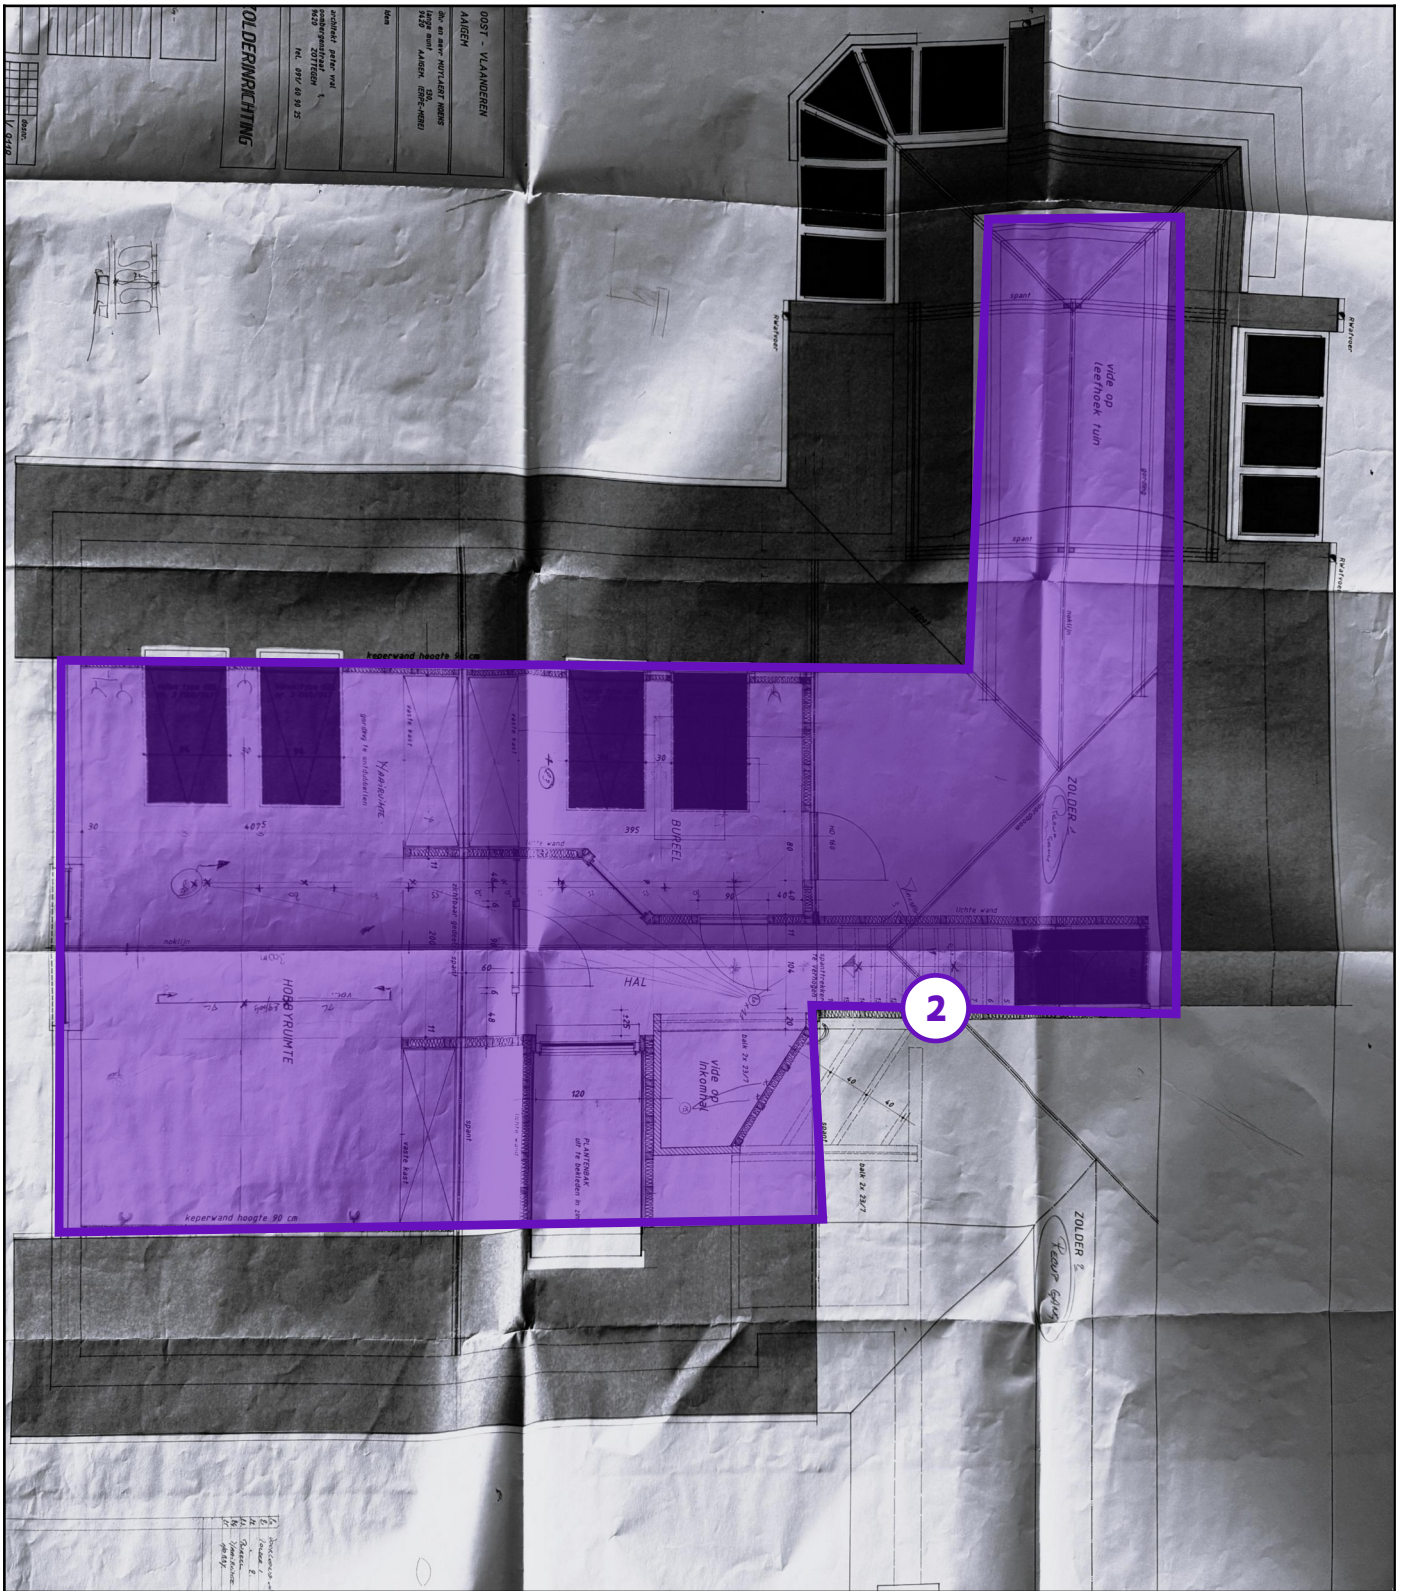
Plan 1.2: Verdieping V+1

2. Plafondafwerking hoofdgebouw	Advies	-
---------------------------------	--------	---

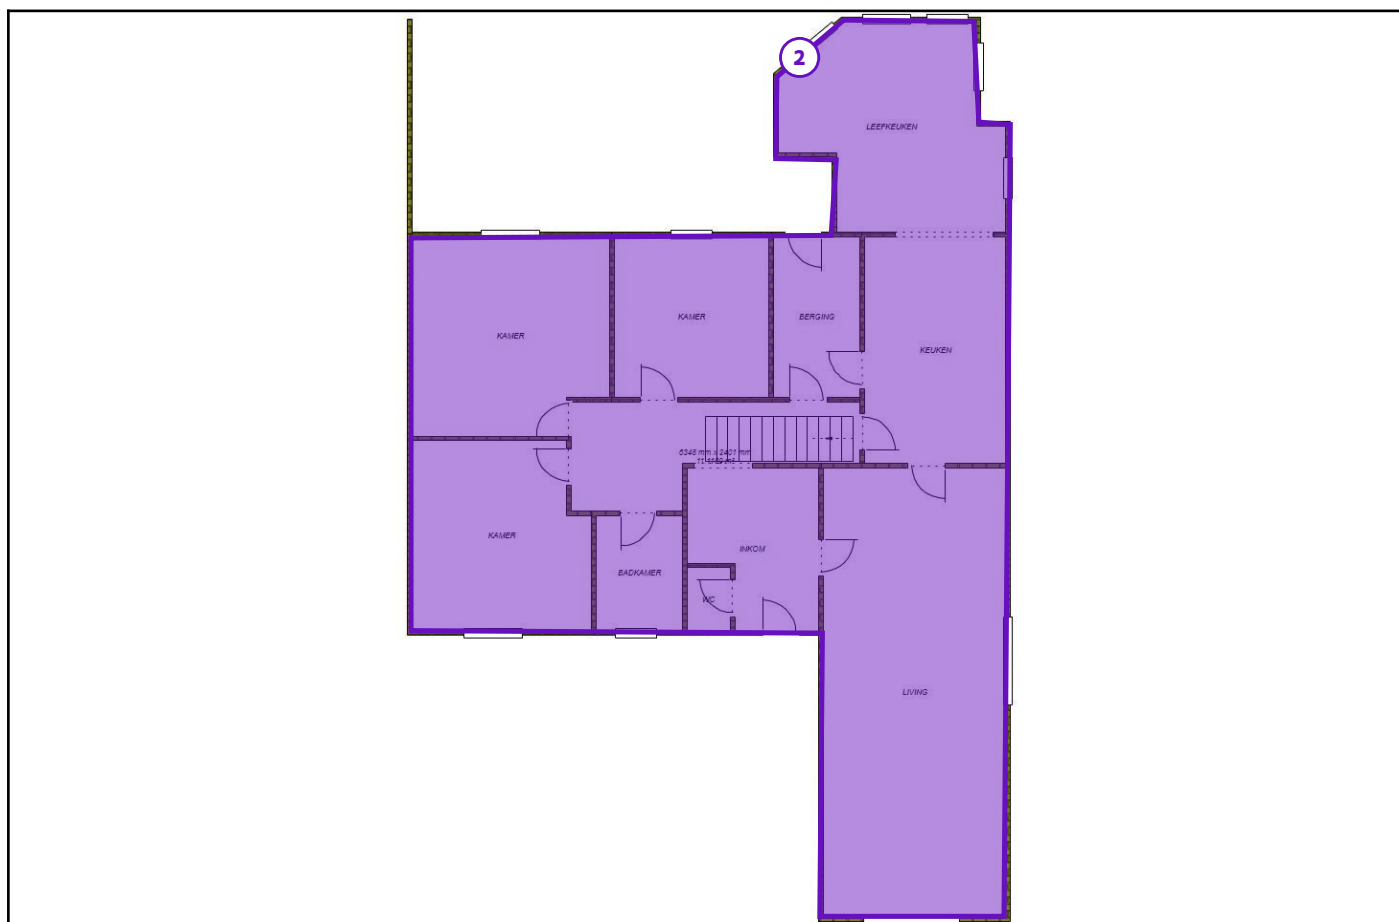
Plan 1.3: Verdieping V0

Beschrijving	Type	Actie
2. Plafondafwerking hoofdgebouw	Advies	-

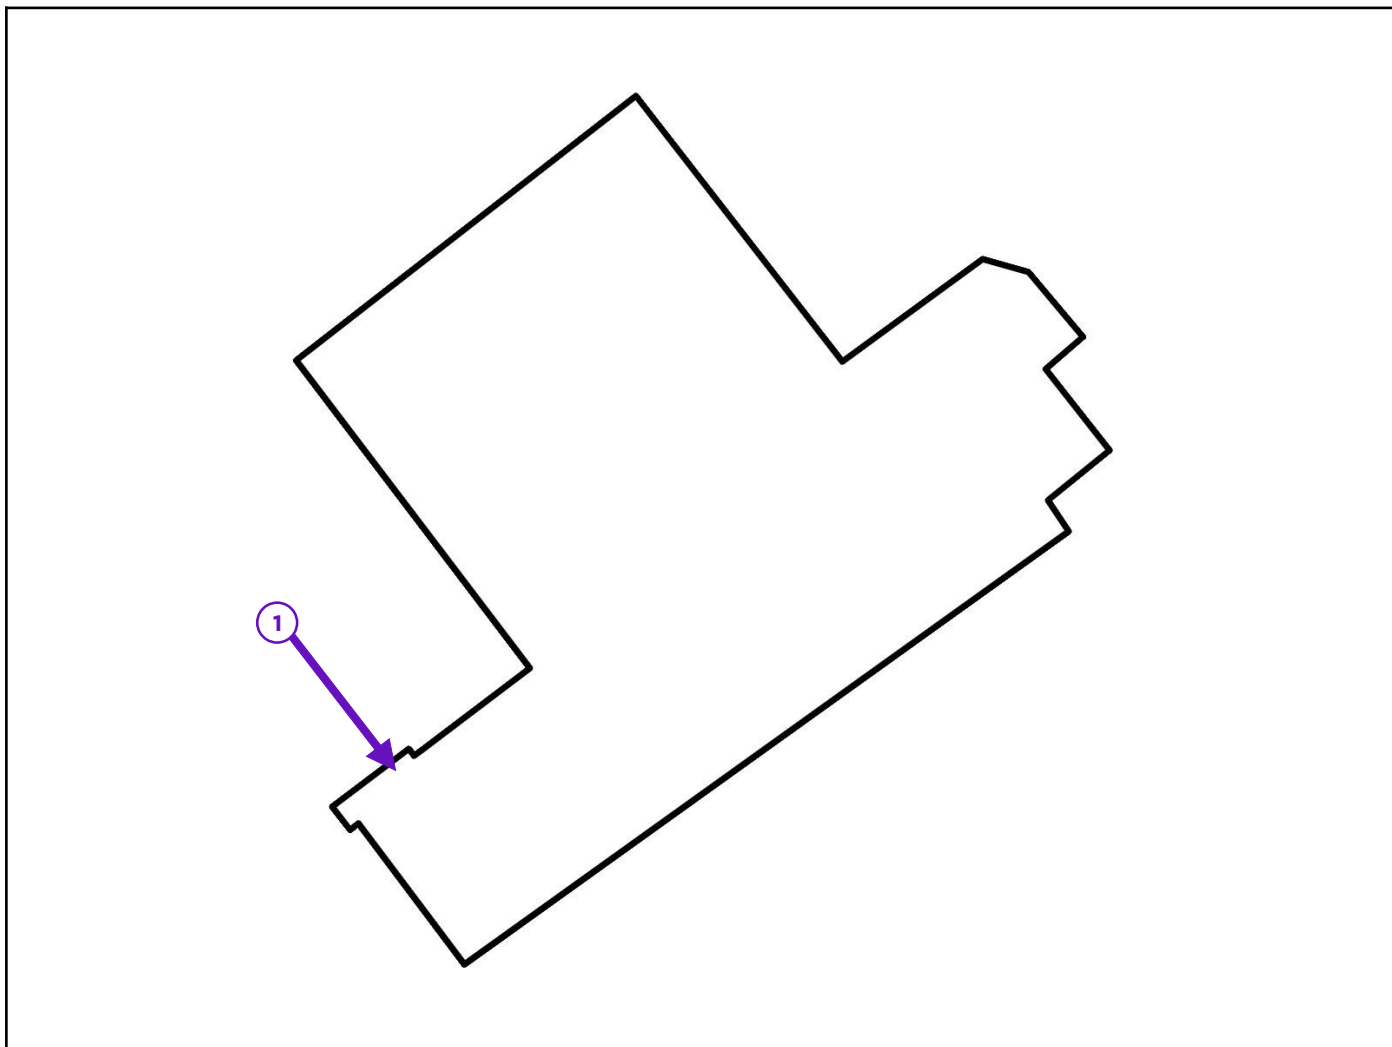
Plan 1.4: Hoofdgebouw plan

Beschrijving	Type	Actie
1. Schouwmantels (binnen / boven en randopsluiting) hfdgebouw + garage	Beperking	-

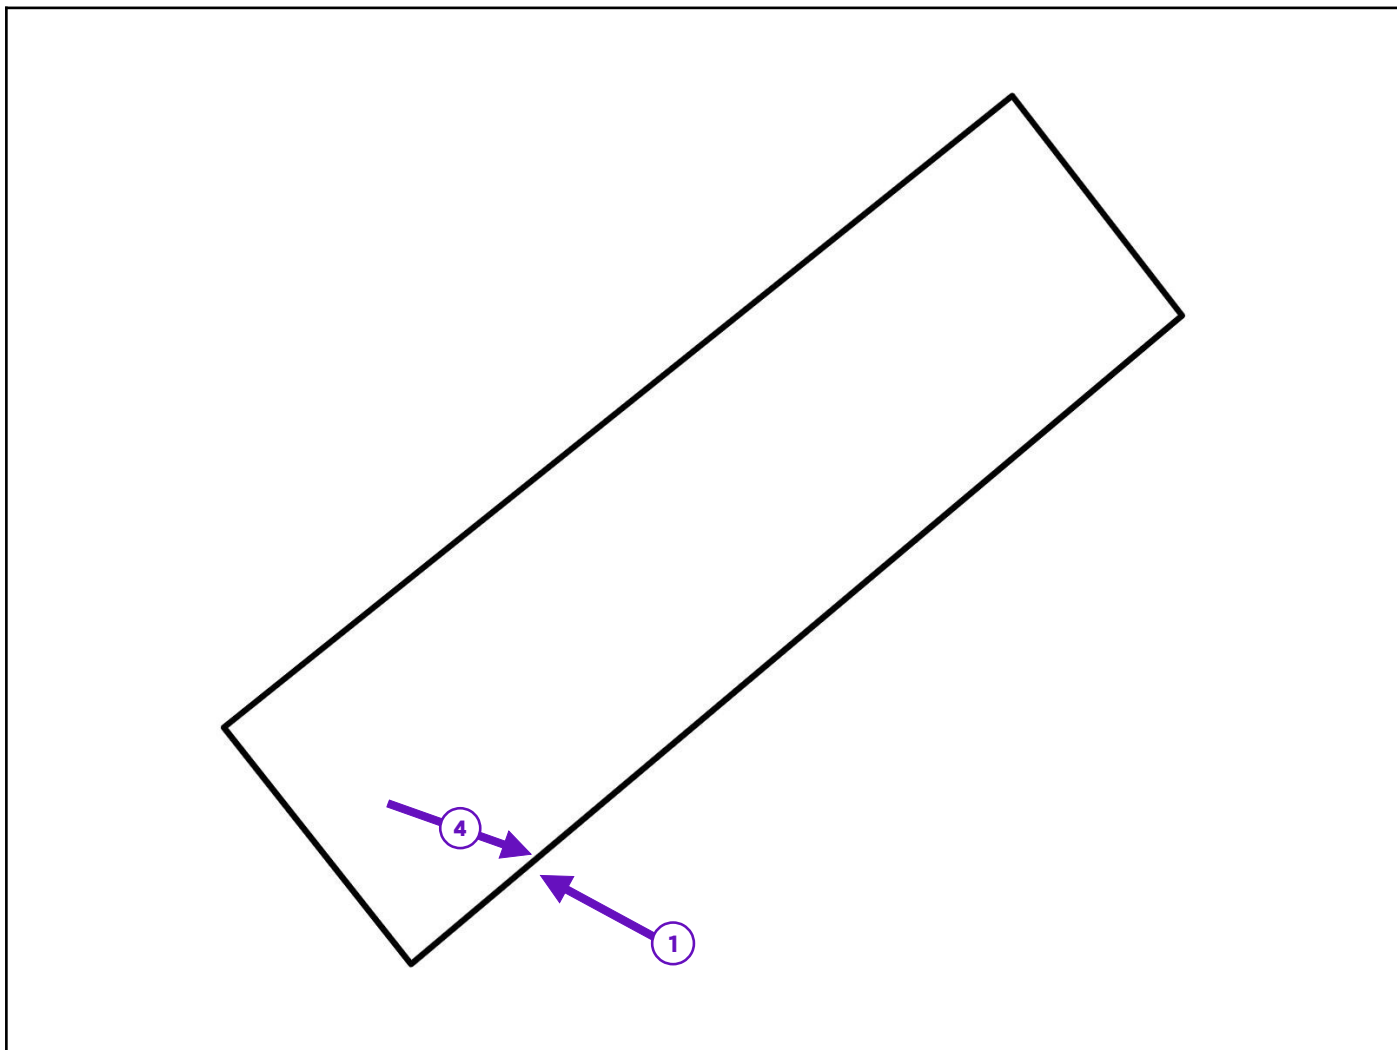
Plan 2.1: Uitpandige garage + tuinberging plan

Beschrijving	Type	Actie
1. Schouwmantels (binnen / boven en randopsluiting) hfdgebouw + garage	Beperking	-
4. Vernieuwde schakeldozen	Advies	-

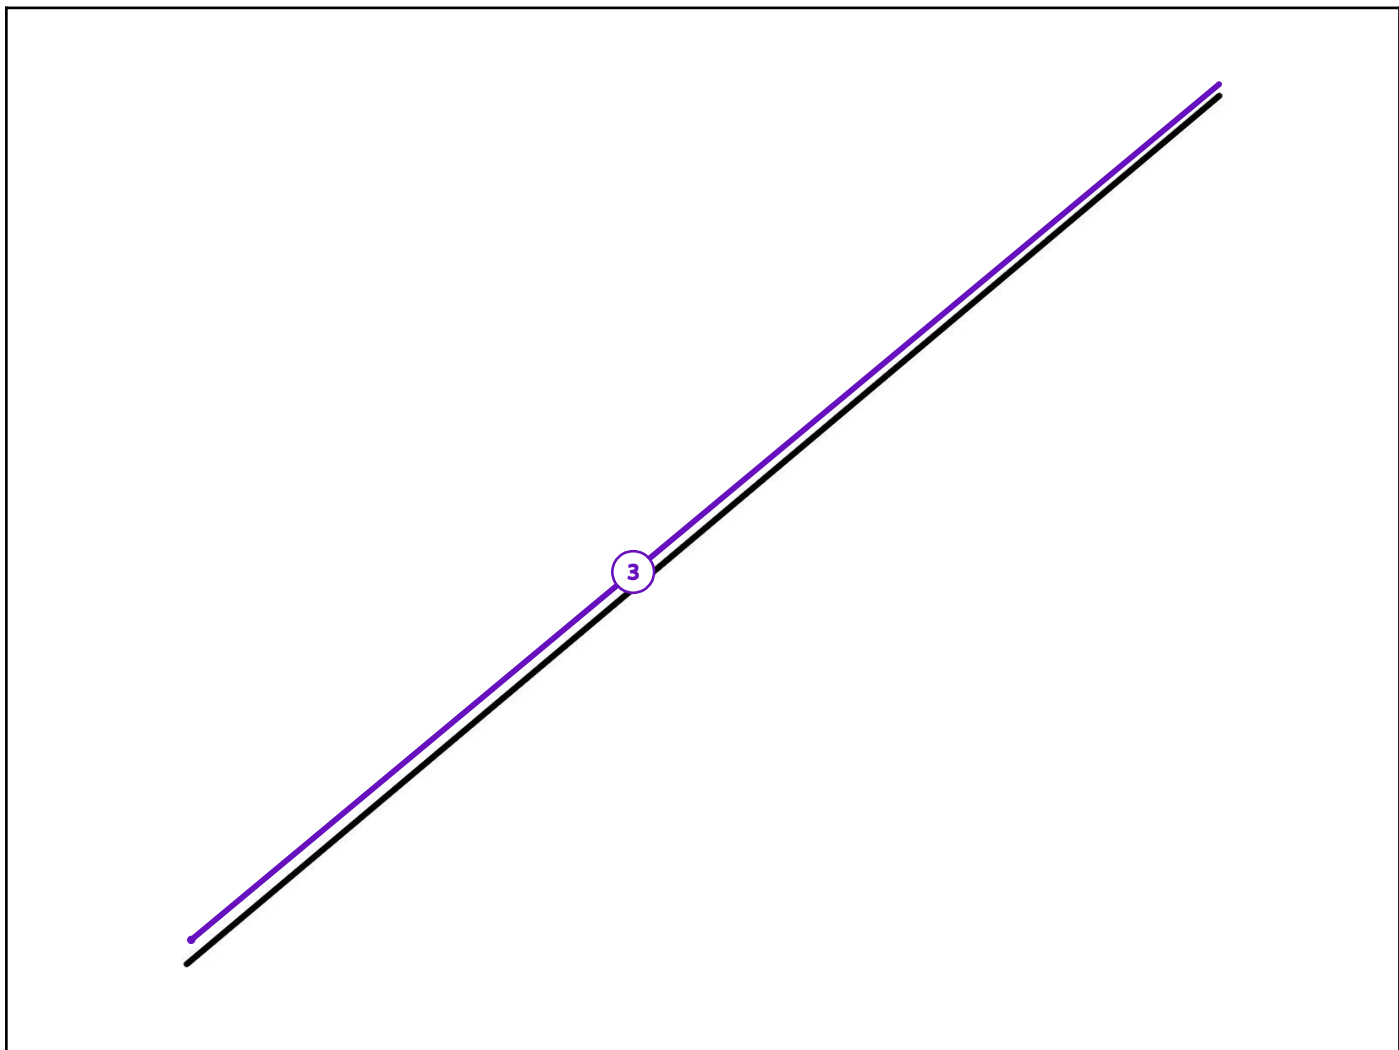
Plan 3.1: Tuinmuur plan

Beschrijving	Type	Actie
3. Vernieuwde dekstenen tuinmuur	Advies	-
