# Asbestinventarisatetest

Keizershoevestraat 21/001, 2610 Antwerpen

Attestnummer : **20250627-000215.000**

**Asbestveilig** (maar mogelijk niet asbestvrij)

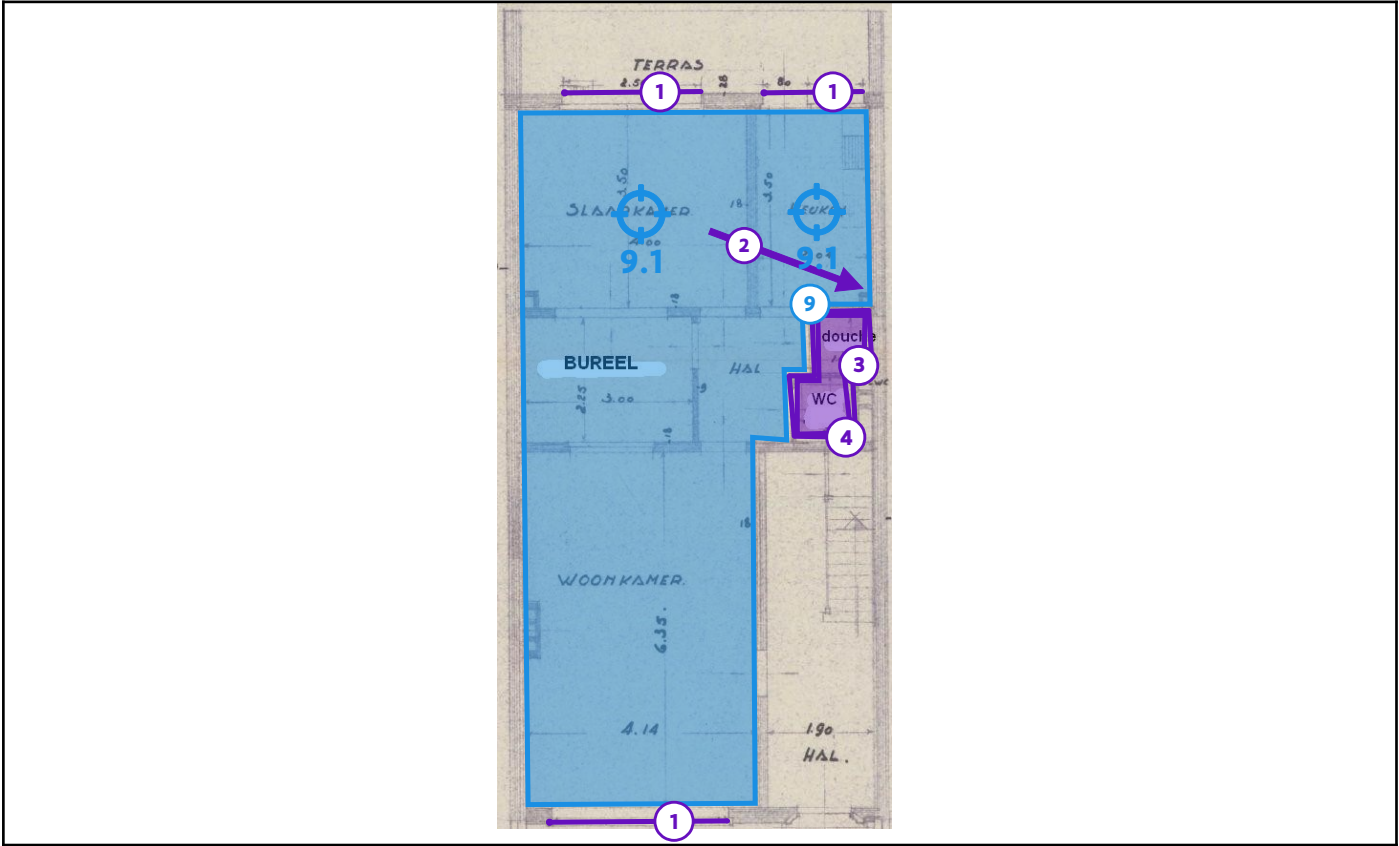
# Plan 1.1: plan: pleister plafonds-CV-kit-vals plafond

| Beschrijving | Type | Actie |
|---|---|---|
| 9.1 Code: MM01 | Mengmonster | - |

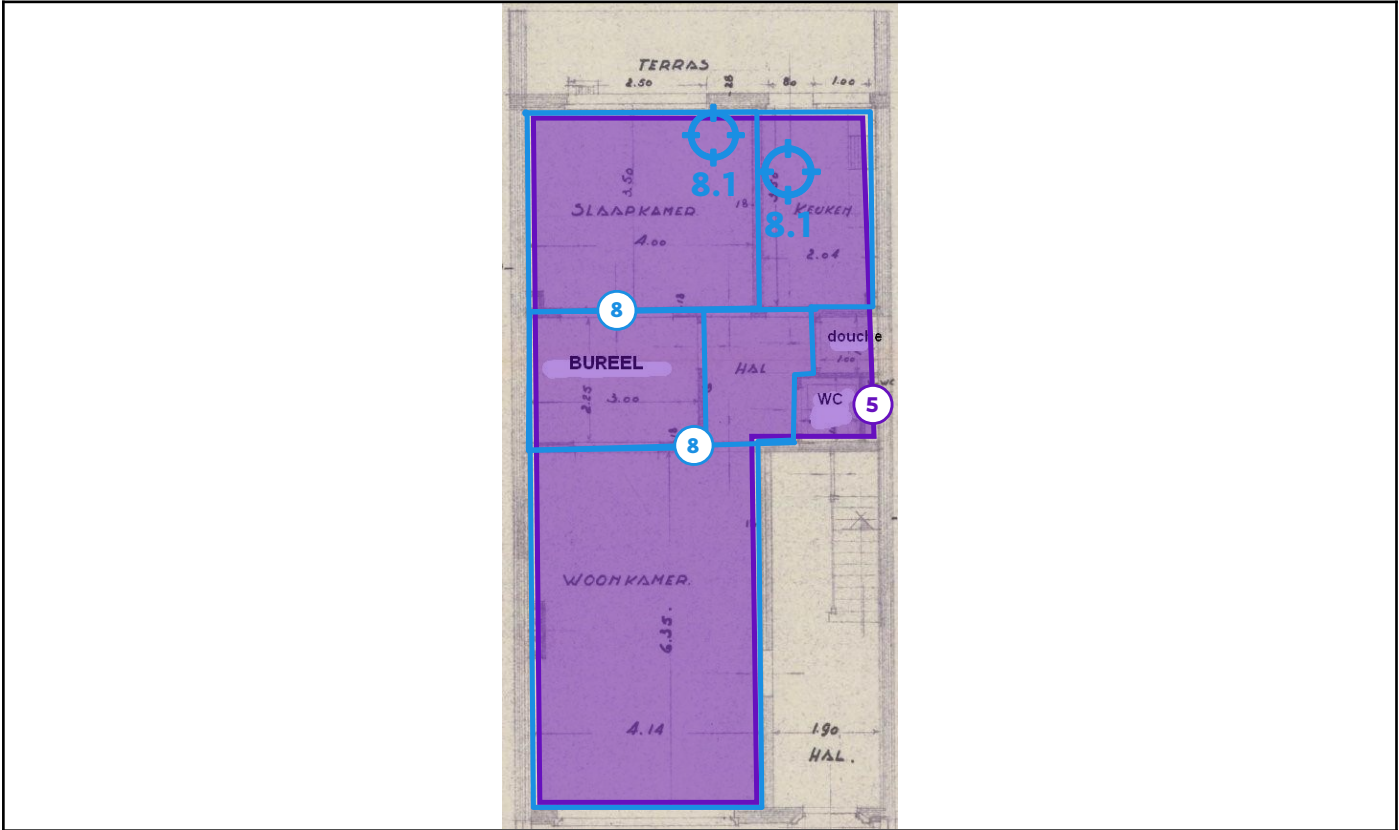
# Plan 1.2: plan: pleister wanden-vloeren

| Beschrijving | Type | Actie |
|---|---|---|
| 8.1 Code: MM02 | Mengmonster | - |

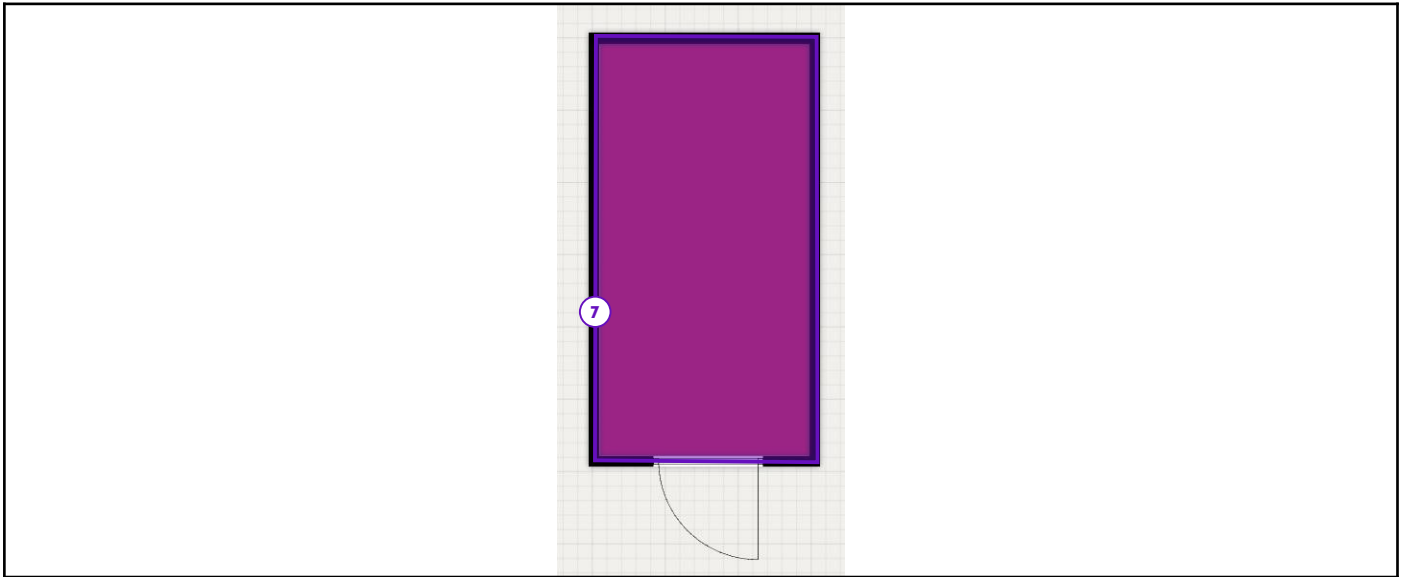
## Plan 1.3: plan kelder

| Beschrijving | Type | Actie |
|---|---|---|
| 7. privatieve kelderberging | Advies | - |
