# Asbestinventarisatetest

Gallaitlaan 306, 2610 Antwerpen

Attestnummer : 20260616-000509.000

Uitgegeven op : 16.06.2026

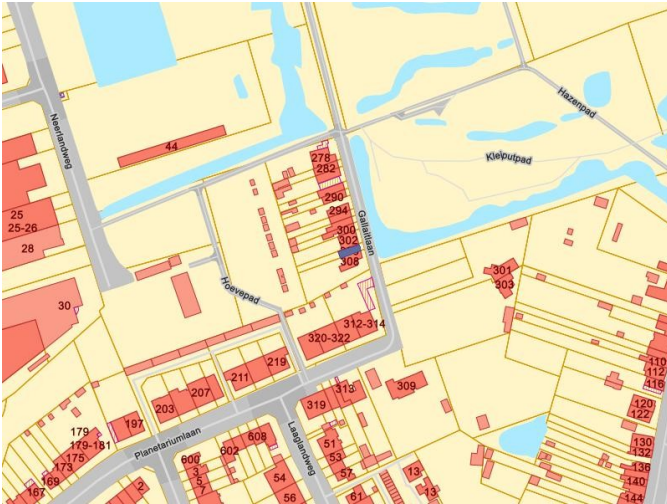
# Zone 1: Hoofdgebouw

- 0 Asbestmaterialen
- 0 Beperkingen
- 0 Uitsluitingen
- 0 Roerende goederen
- 0 Puin, steenslag, (water)bodem
- 2 Adviezen**
- 3 Geen asbest**

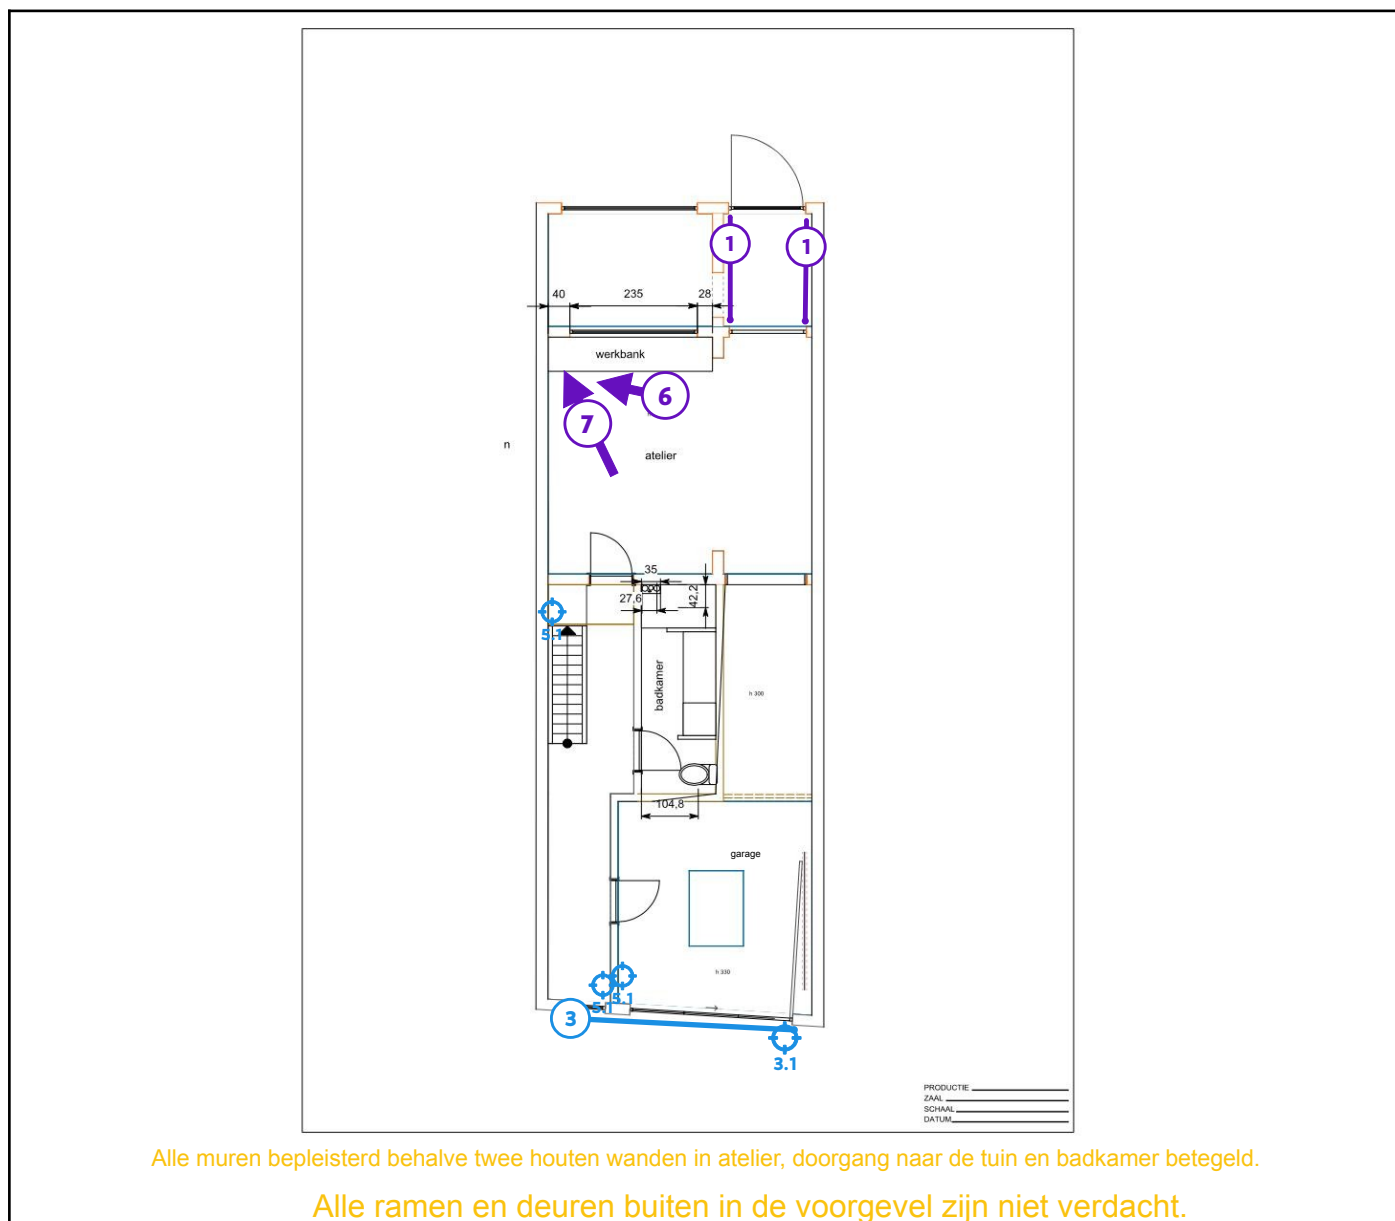
# Plan 1.1: Gallaitlaan 306 gelijkvloers

Beschrijving	Type	Actie
1. tegelijm faiencetegel	Advies	-
3. mastiek	Geen asbest	-
3.1 Code: 1705-103	Puntmonster	-
5. pleisterwerk muur	Geen asbest	-
5.1 Code: 1705-101	Mengmonster	-

6. rookgaskanaal	Overige ruimte of materiaal	-
7. ketel	Overige ruimte of materiaal	-

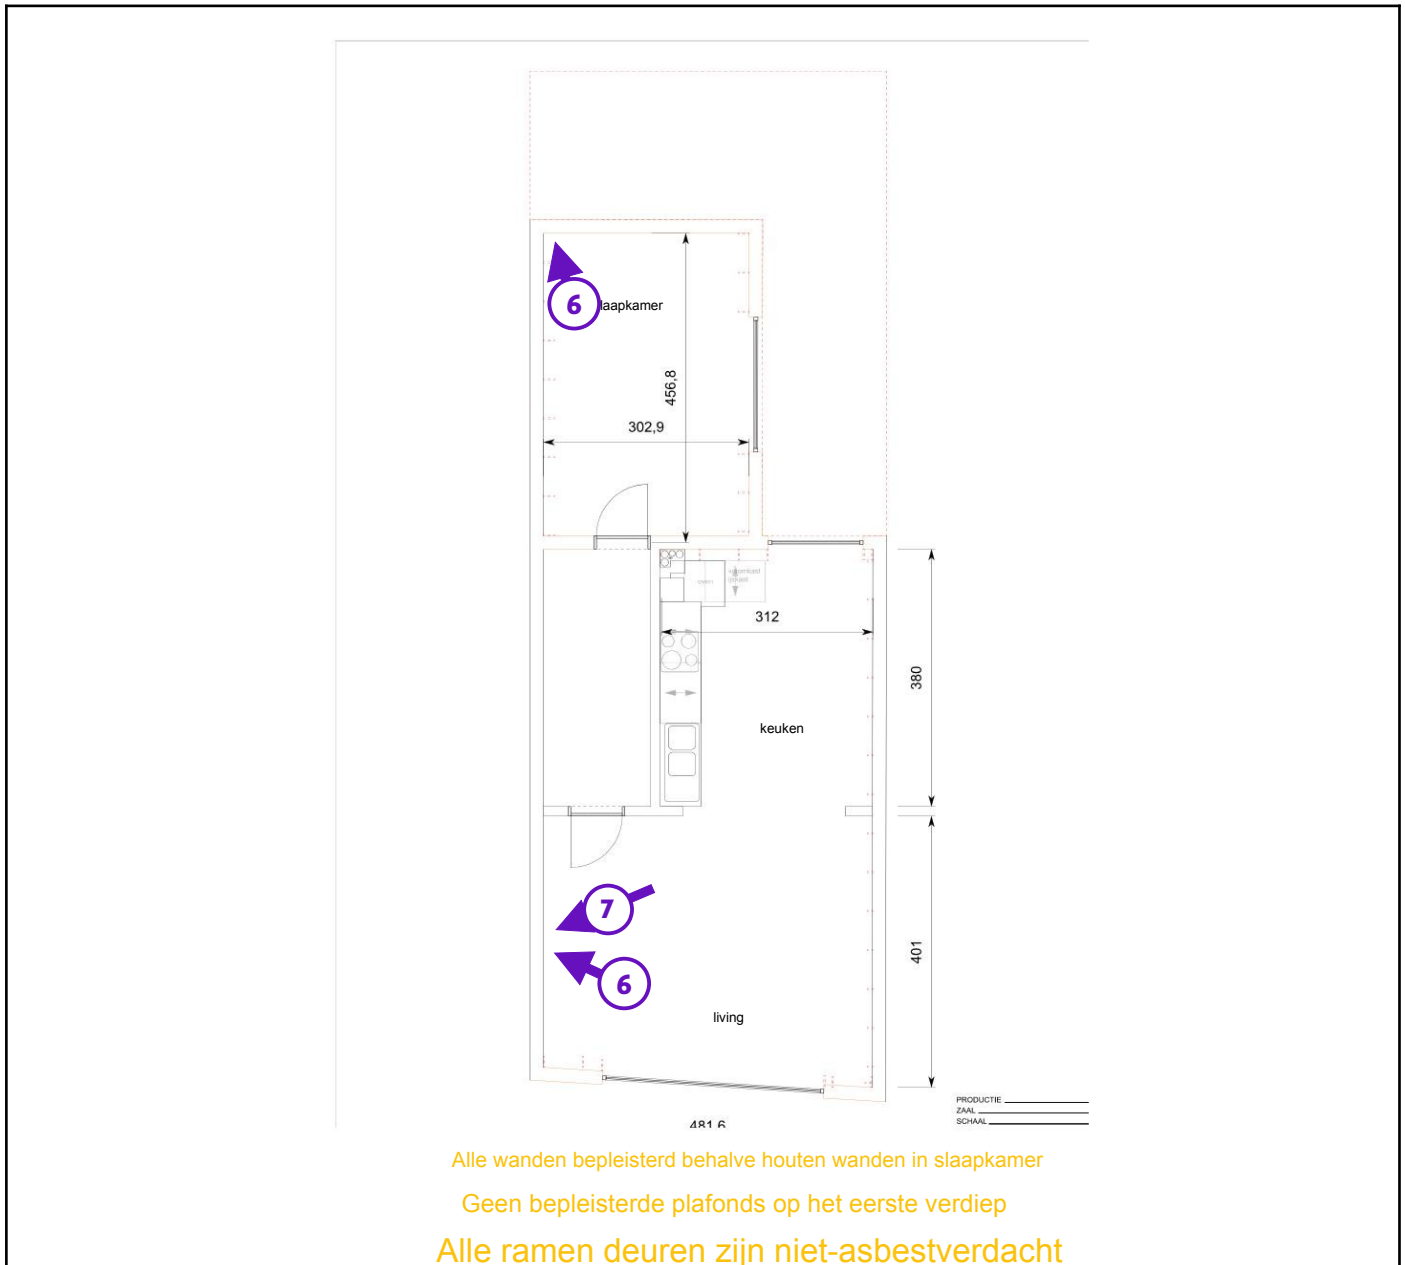
## Plan 1.2: Galleitlaan 306 1 ste verdieping

Beschrijving	Type	Actie
3. mastiek	Geen asbest	-
4. pleisterwerk plafond	Geen asbest	-
5. pleisterwerk muur	Geen asbest	-
6. rookgaskanaal	Overige ruimte of materiaal	-

7. ketel	Overige ruimte of materiaal	-
----------	-----------------------------	---

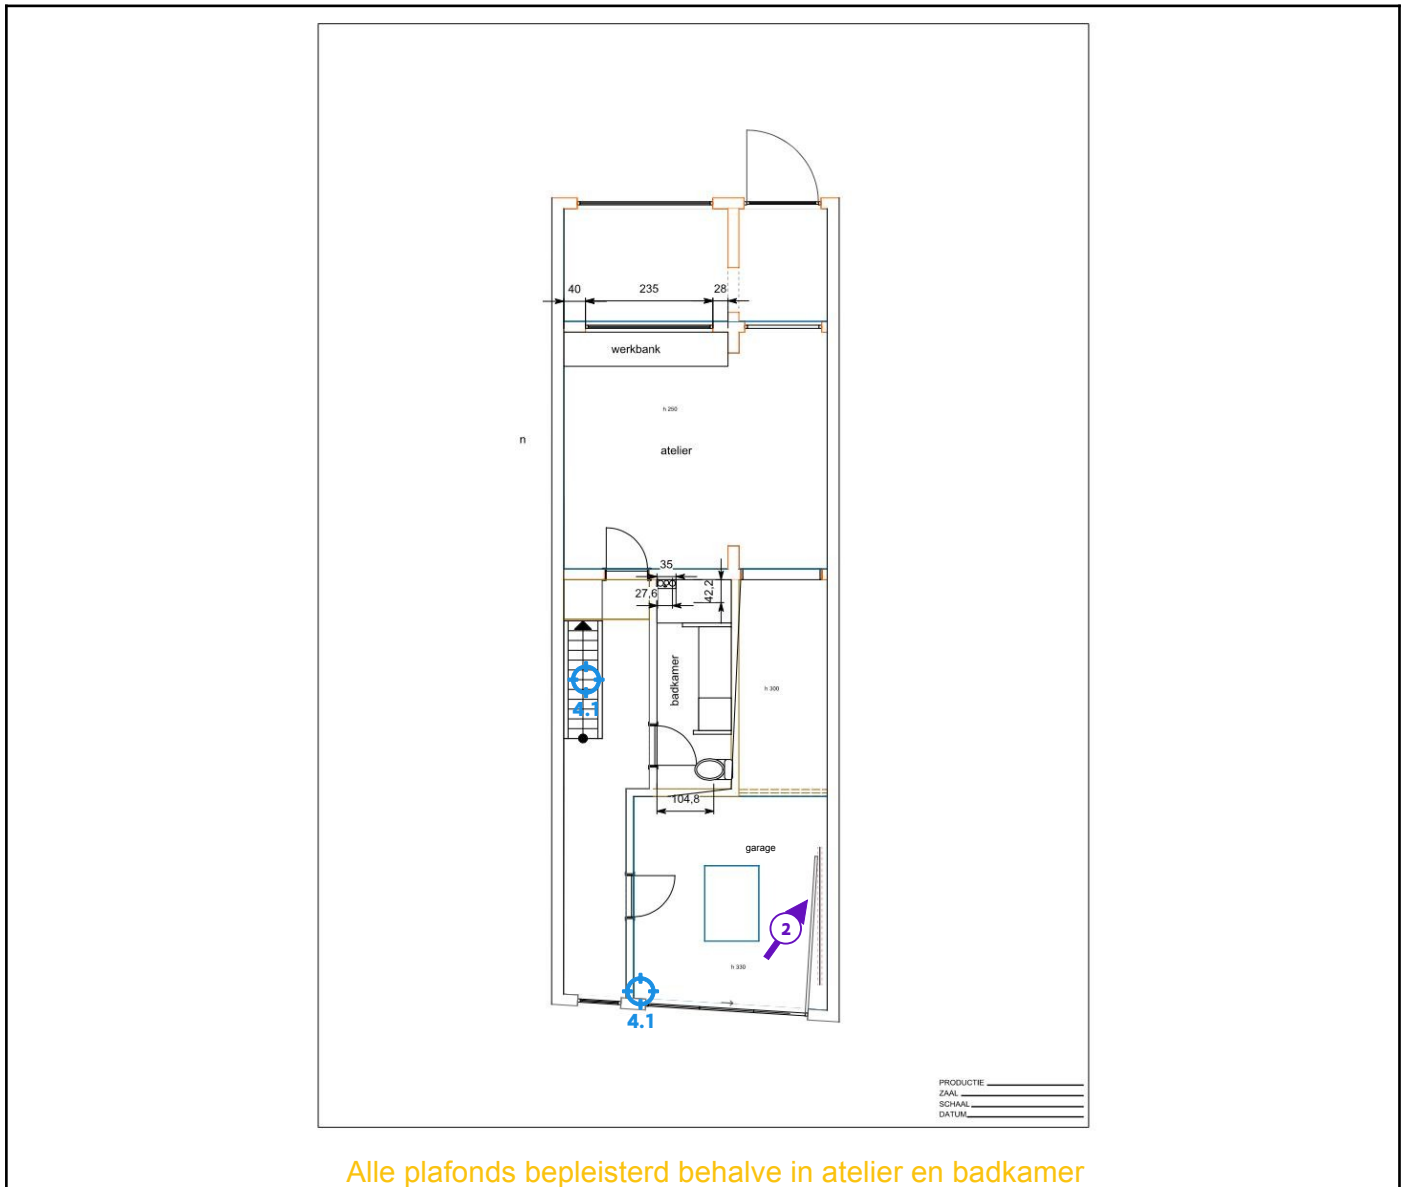
## Plan 1.3: Gallaitlaan 306 gelijkvloers kopie

Beschrijving	Type	Actie
2. binnenkant schouw	Advies	-
4. pleisterwerk plafond	Geen asbest	-
4.1 Code: 1705-102	Mengmonster	-

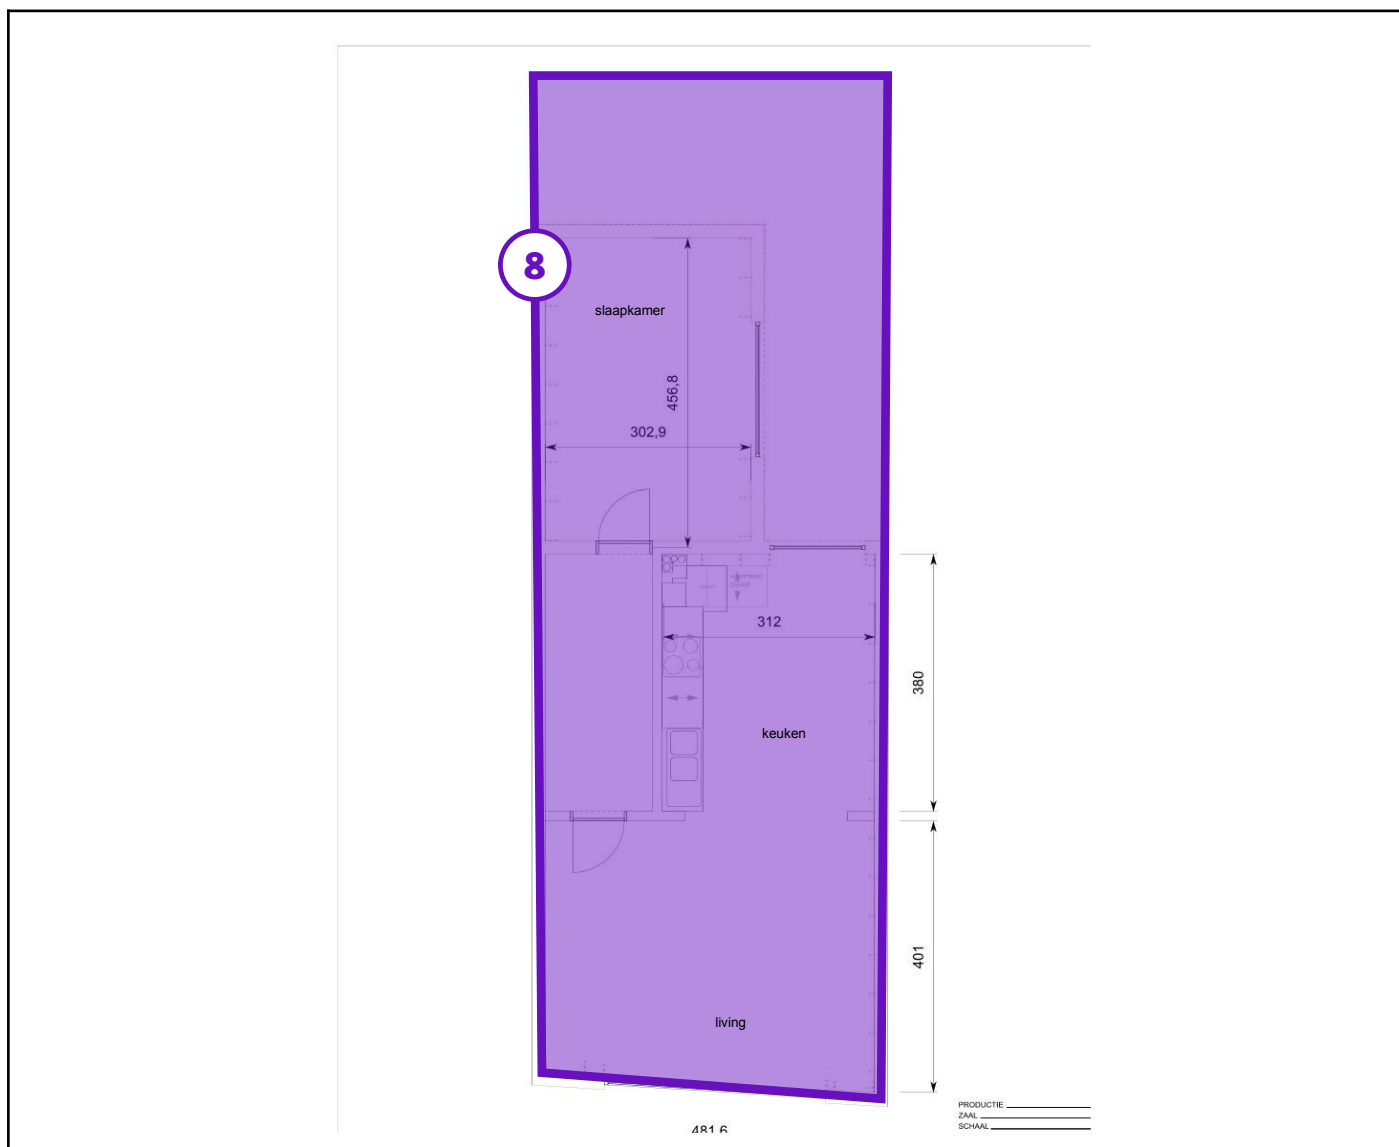
## Plan 1.4: Galleitlaan 306 1 ste verdieping kopie

Beschrijving	Type	Actie
8. dakbedekking	Overige ruimte of materiaal	-
