# Asbestinventarisatetest

't Plein 5, 2800 Mechelen

Attestnummer : 20260616-000016.000

# Zone 1: Woning

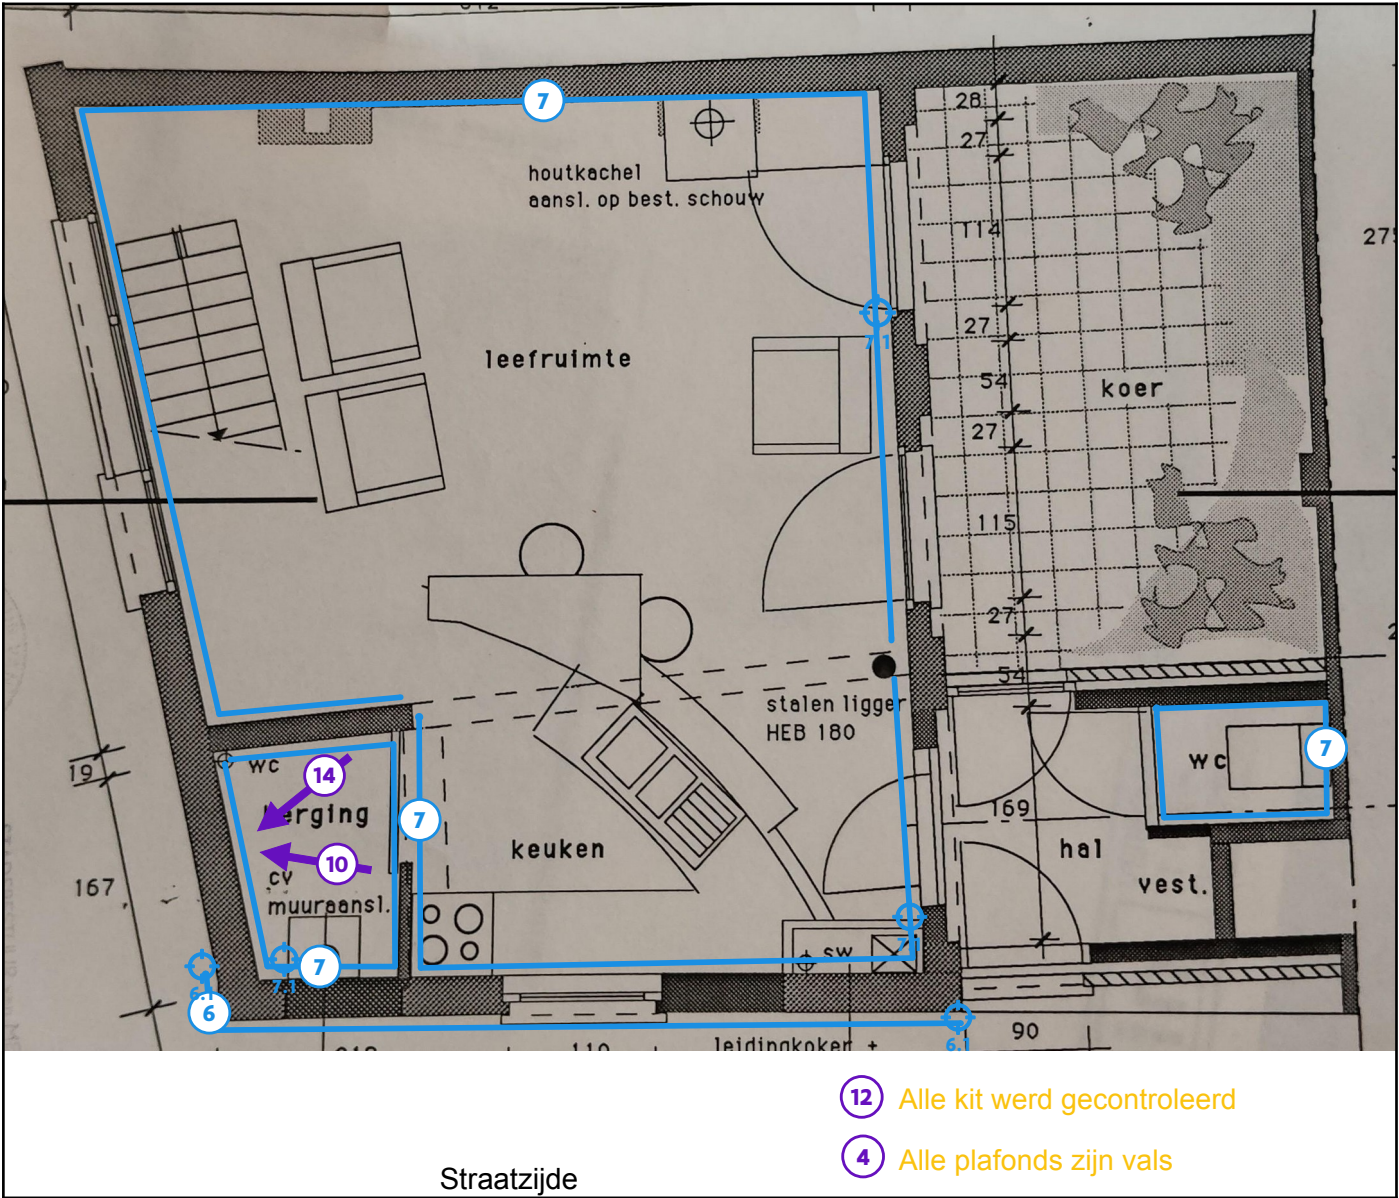
# Plan 1.1: Plan gelijkvloers

| 14. leidingisolatie (niet aanwezig) | Overige ruimte of materiaal | - |

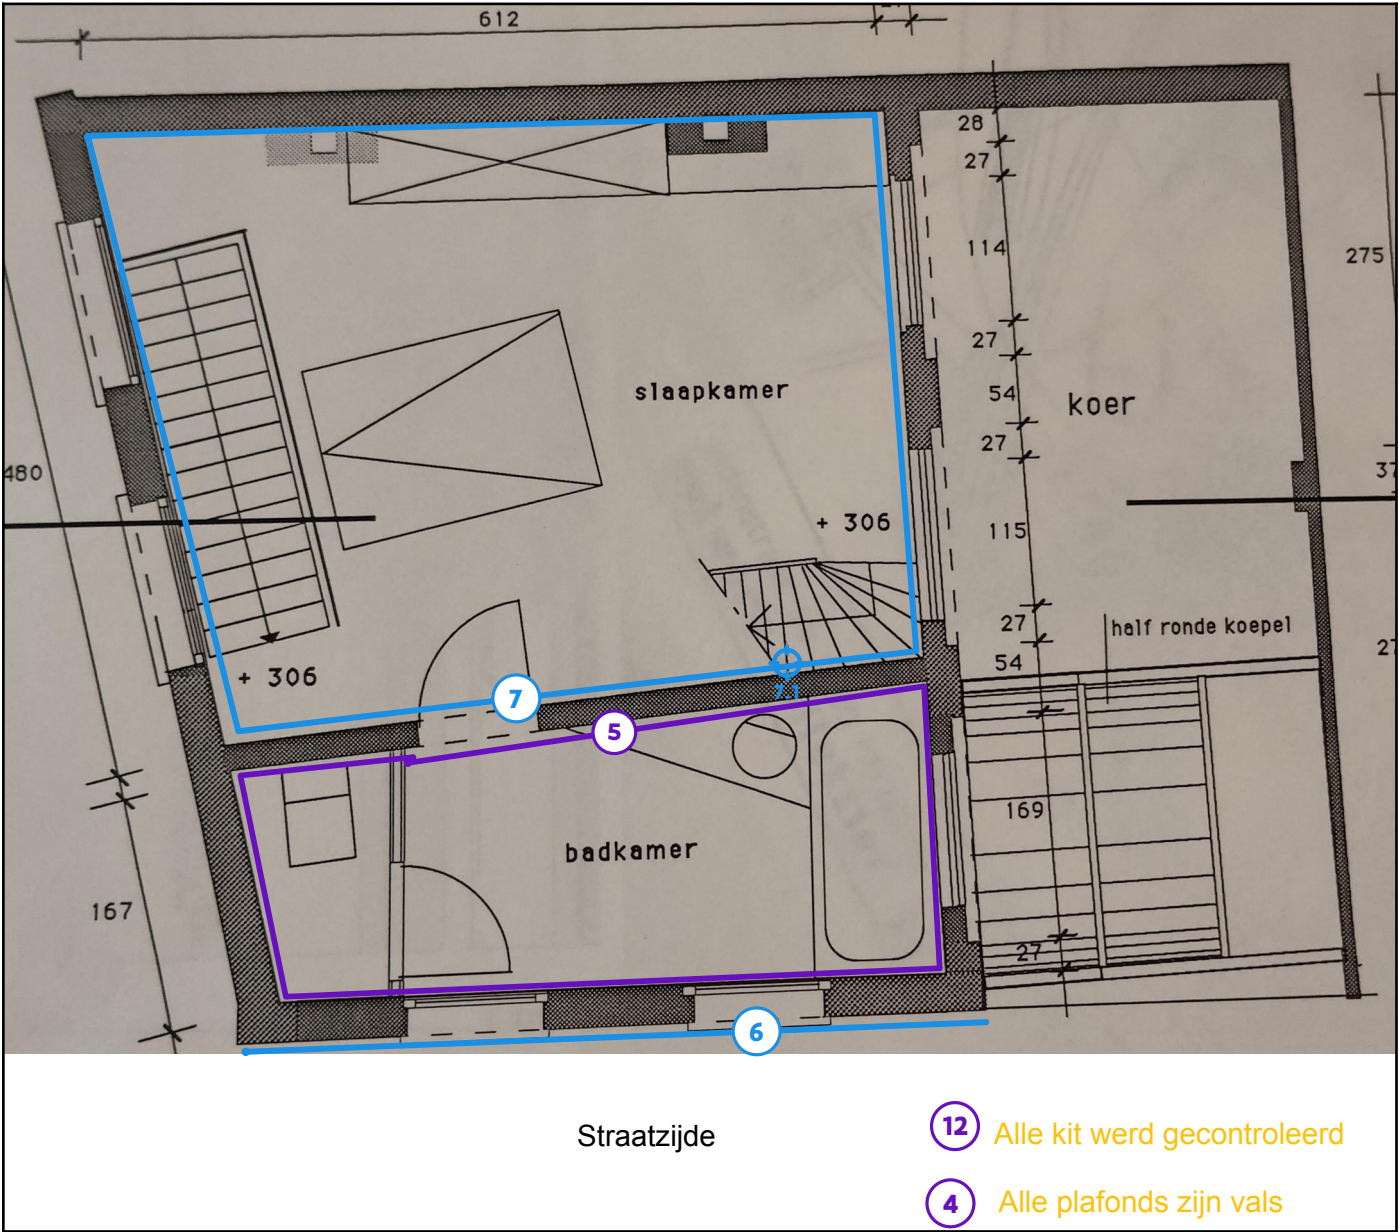
# Plan 1.2: Plan verdieping 1

| 12. Kit niet verdacht (visueel vastgesteld) | Overige ruimte of materiaal | - |

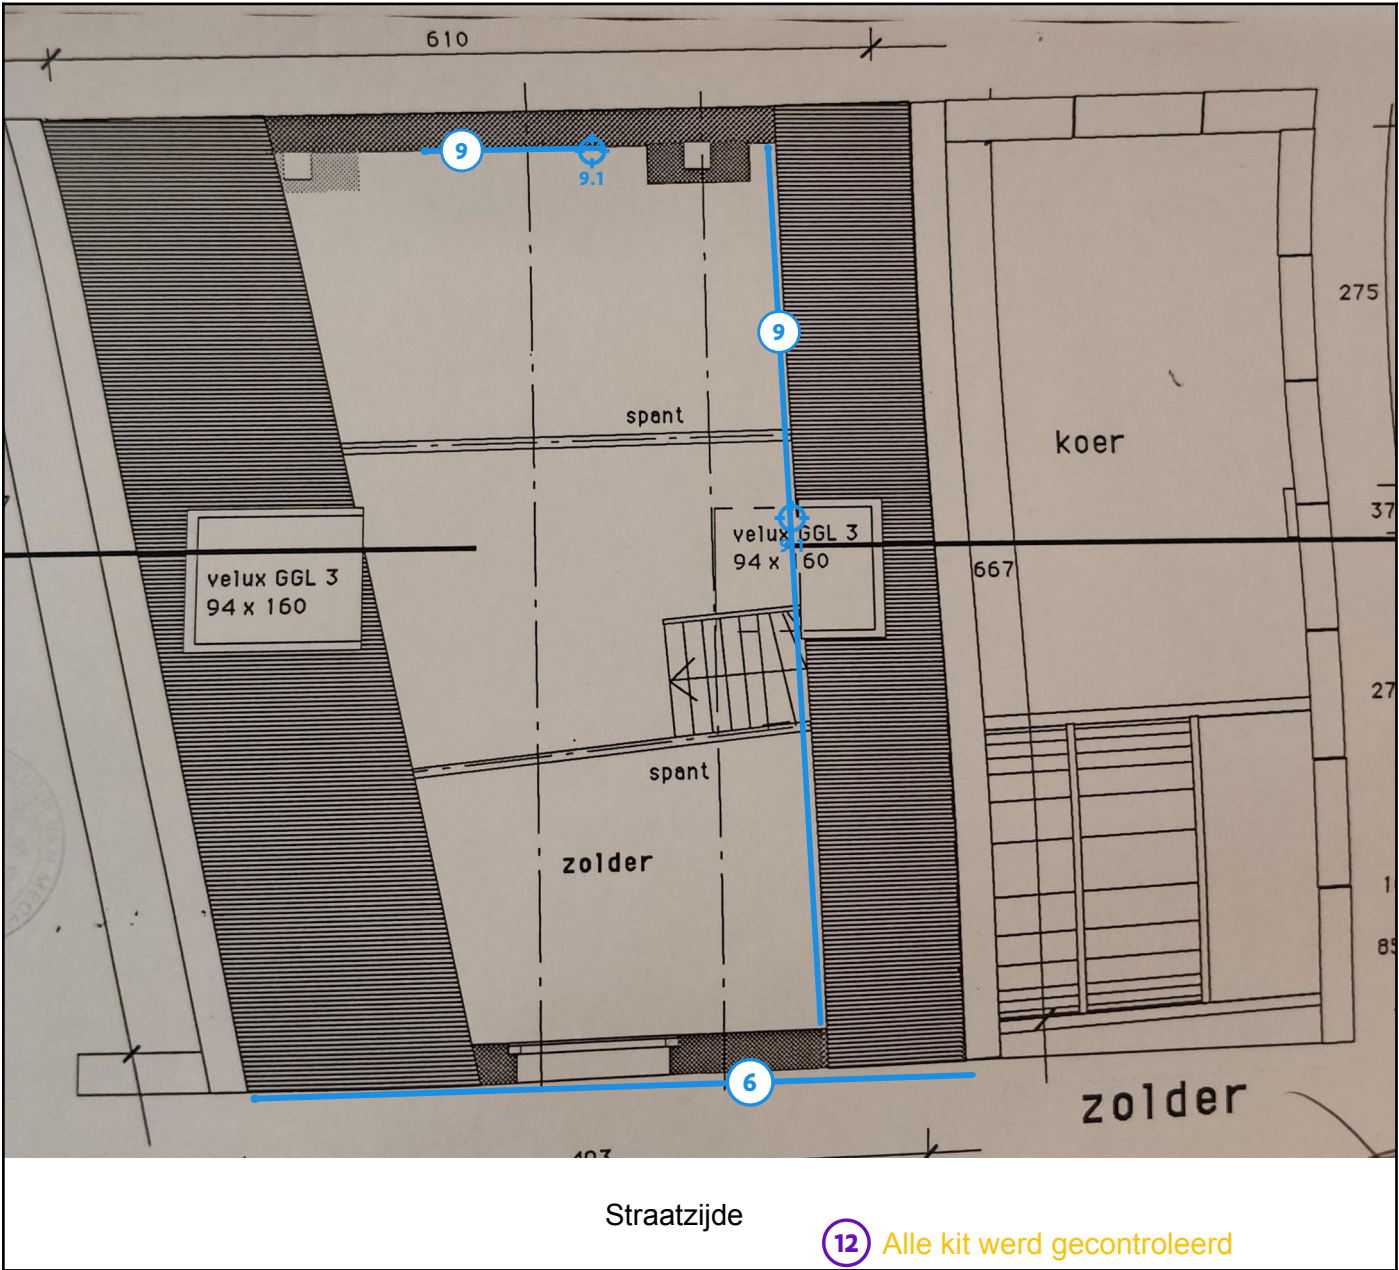
# Plan 1.3: Plan zolder

| Beschrijving | Type | Actie |
|---|---|---|
| 12. Kit niet verdacht (visueel vastgesteld) | Overige ruimte of materiaal | - |

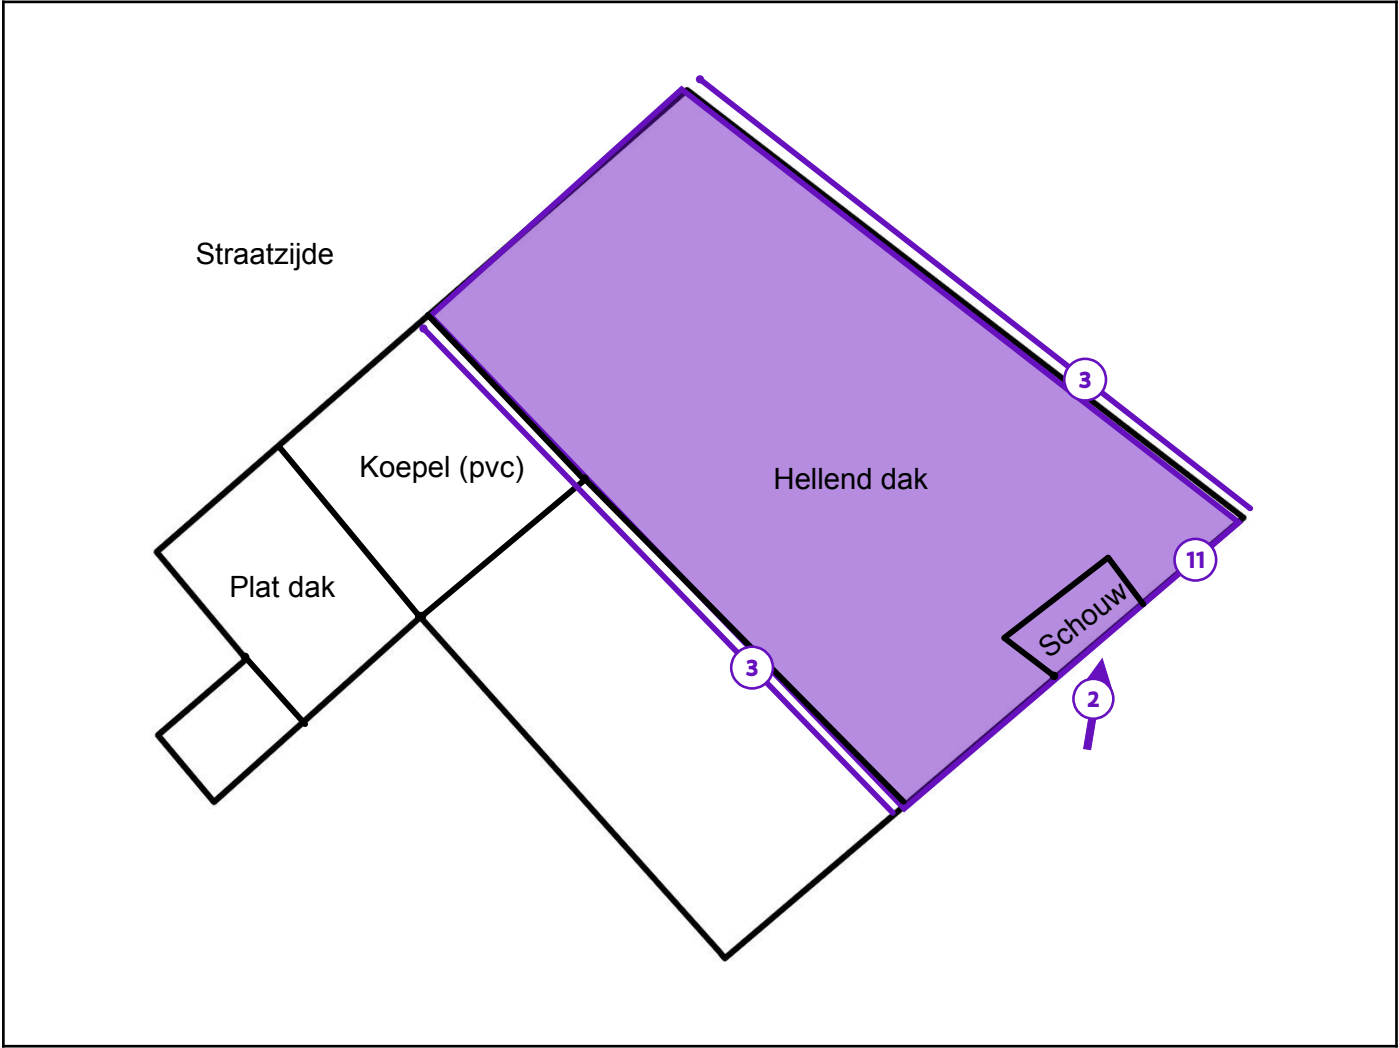
# Plan 1.4: Plan dak

| Beschrijving | Type | Actie |
|---|---|---|
| 11. Dakbedekking hellend dak niet verdacht | Overige ruimte of materiaal | - |
