# Asbestinventarisatetest

Fresialaan 24, 2960 Brecht

Attestnummer : 20260513-000155.000

Uitgegeven op : 13.05.2026

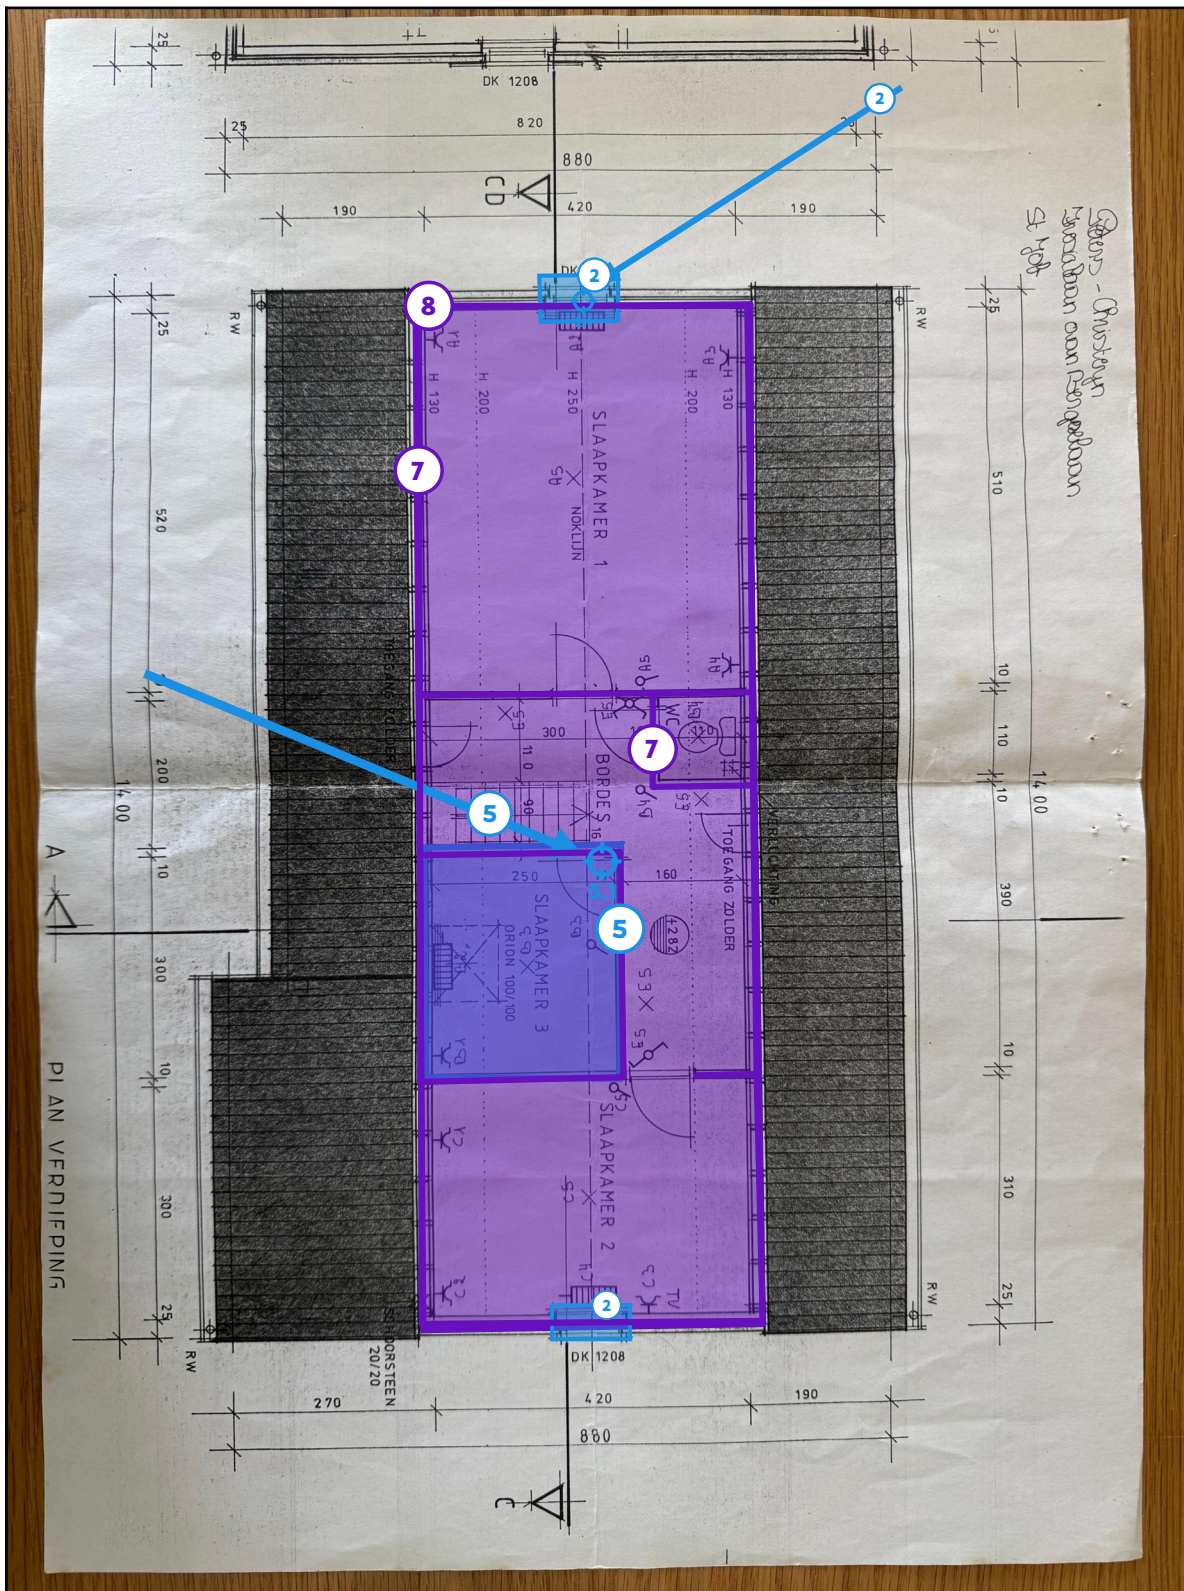
# Plan 1.2: Eerste verdieping

2. Afdichtingsmateriaal (mastiek, kit, ...) aan schrijnwerk	Geen asbest	-
2.1 Code: MM-02	Puntmonster	-
5. Vloerzeil eerste verdieping	Geen asbest	-
5.1 Code: MM-01	Puntmonster	-
7. valse wanden	Overige ruimte of materiaal	-
8. Vals plafond	Overige ruimte of materiaal	-

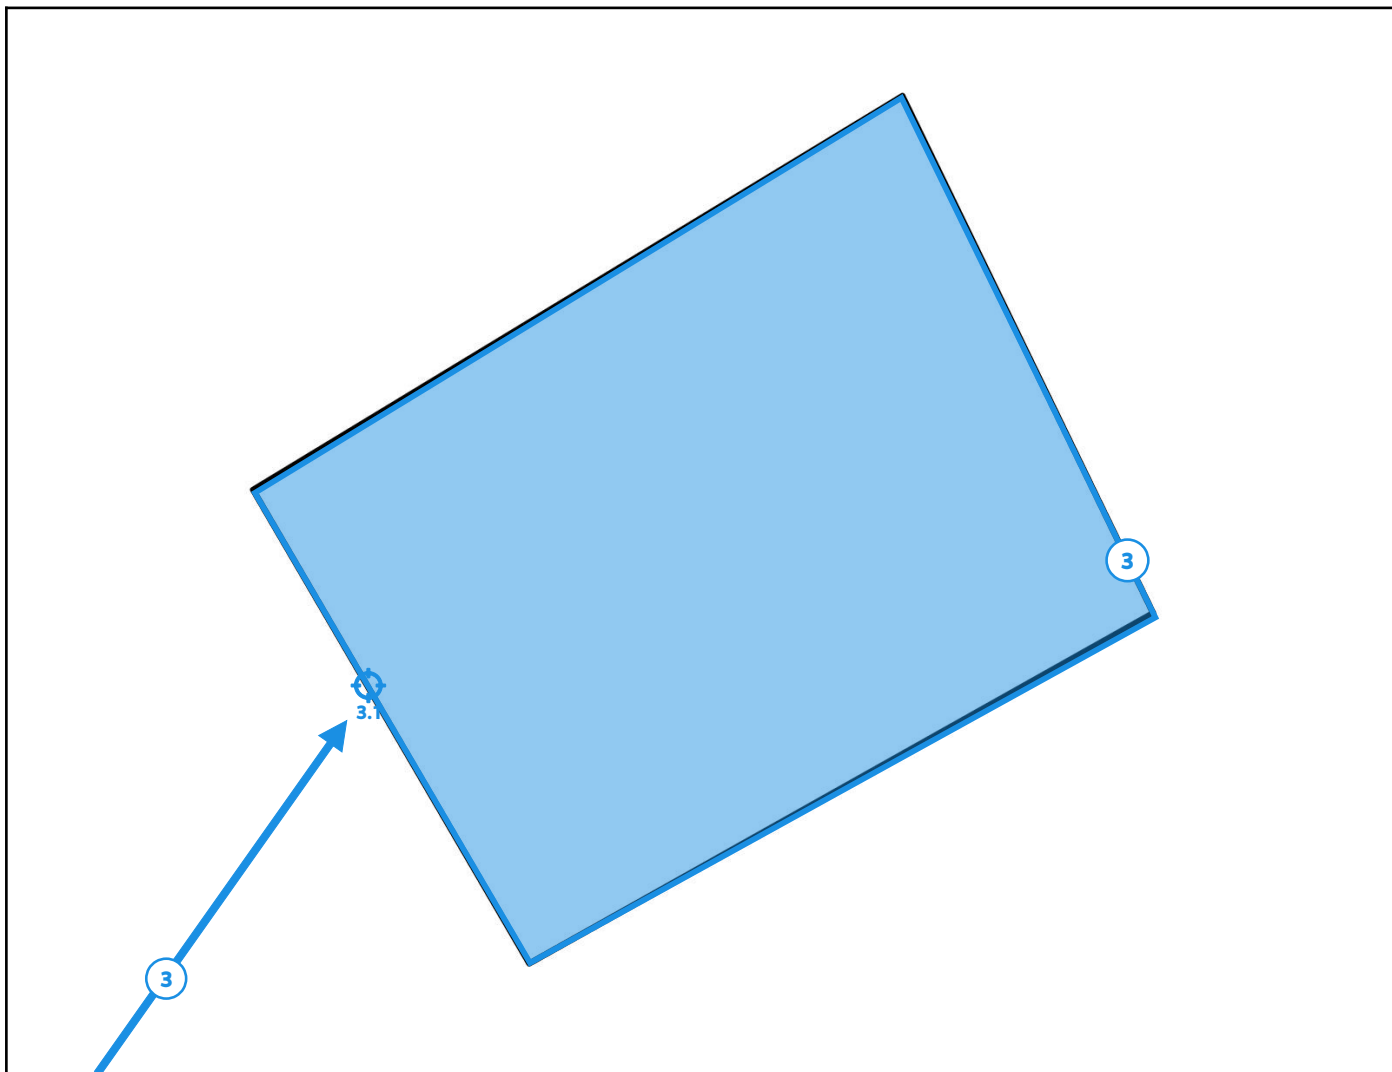
## Plan 2.1: Constructie plan

Beschrijving	Type	Actie
3. Roofing tuinhuis	Geen asbest	-
3.1 Code: MM-04	Puntmonster	-
