# Asbestinventarisatetest

Oostmolenstraat 214, 9880 Aalter

Attestnummer : 20260615-000252.000

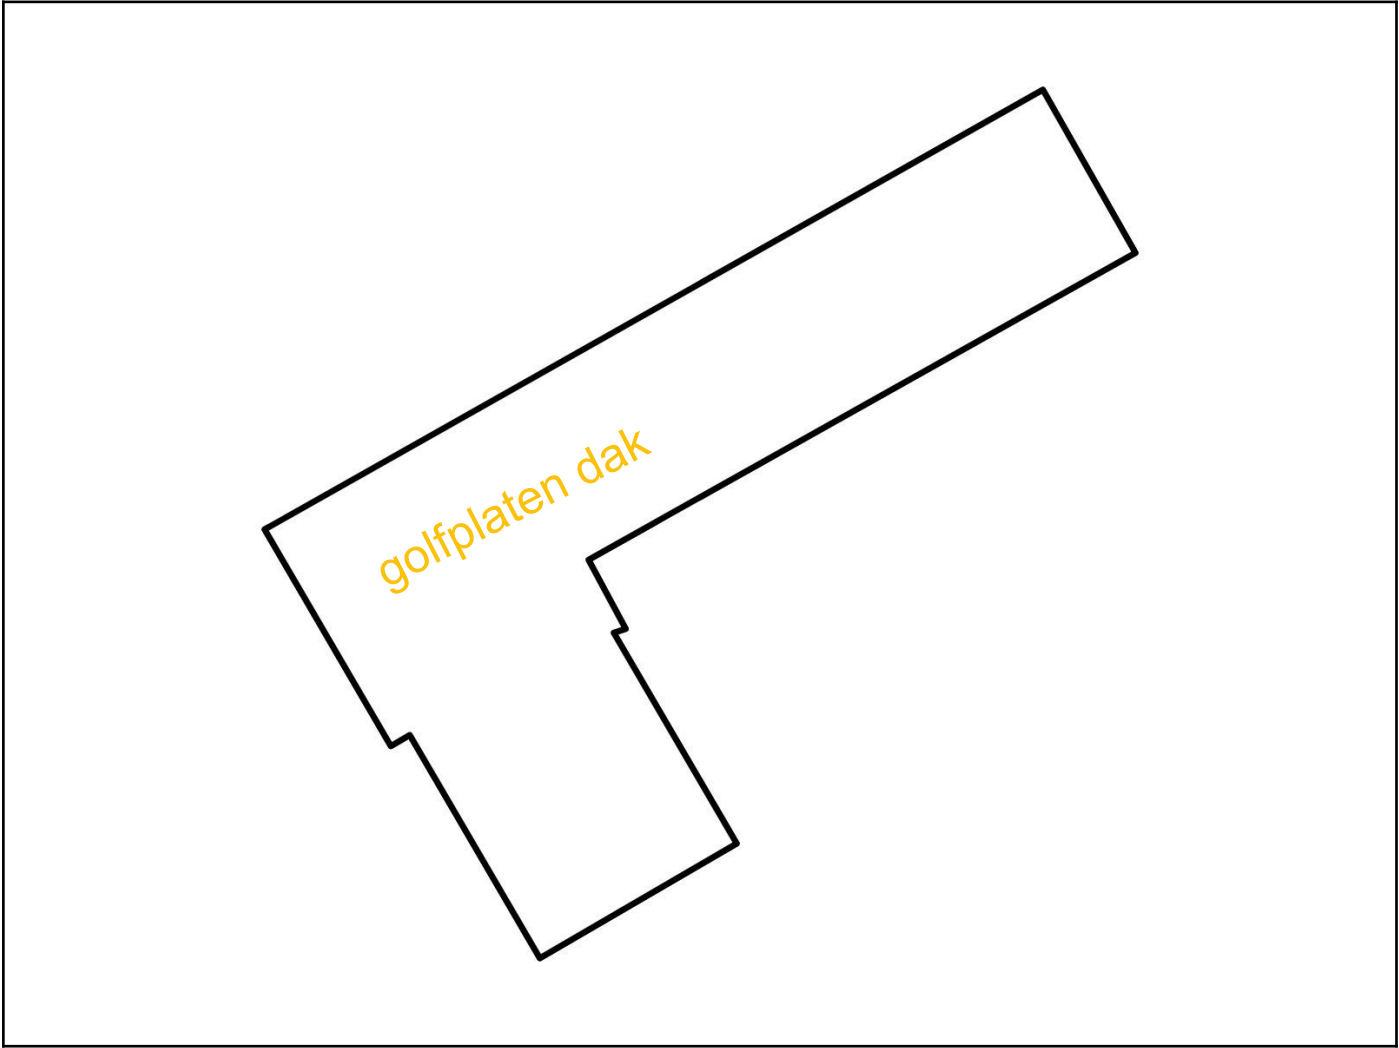
## Plan 2.2: Koterij plan dak

| Beschrijving | Type | Actie |
|---|---|---|
| 1. golflaten dak | Asbestmateriaal | Dringend verwijderen |

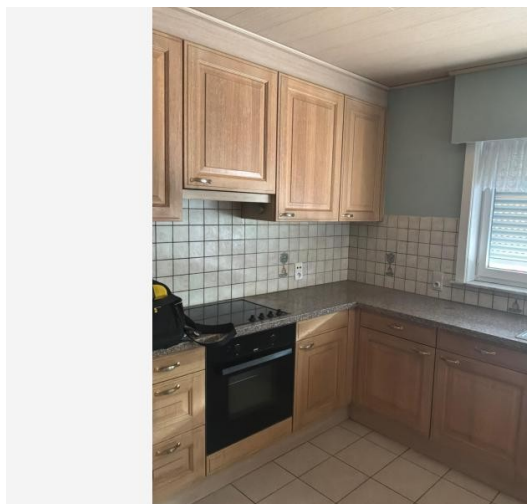
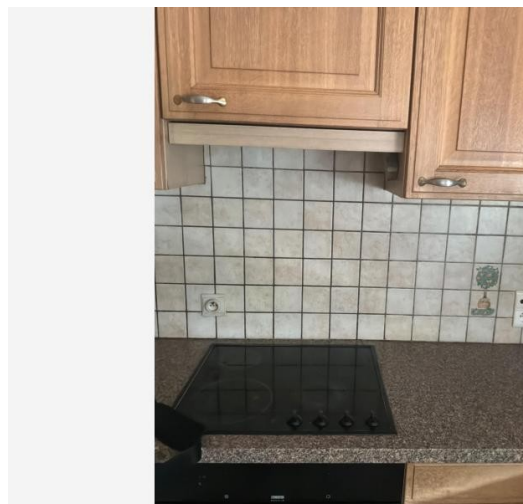
| Basis voor advies | De asbestdeskundige beoordeelt het materiaal als niet-asbestverdacht. |

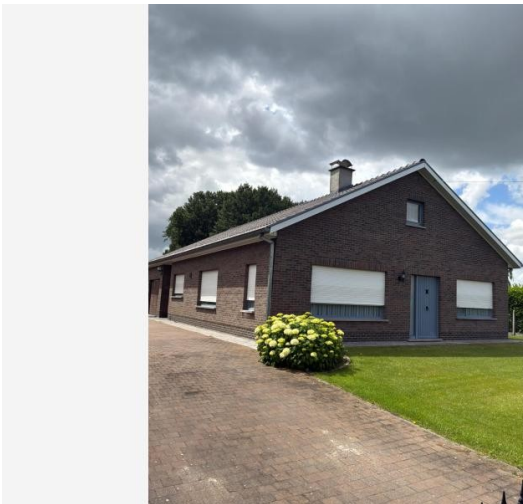
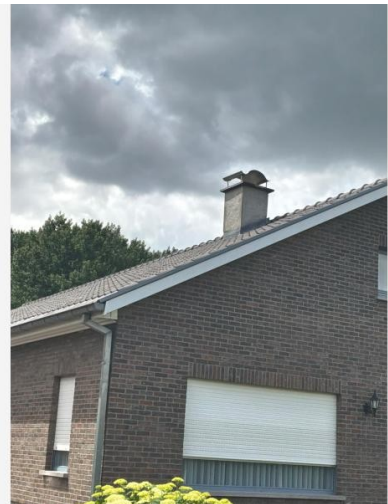
## Fiche 16: Dak type: niet asbest verdacht

| Beschrijving | Notitie | Terug te vinden op plannen |
|---|---|---|
| Fiche 16: Dak type: niet asbest verdacht | Dit dak type is niet asbest verdacht. | Plan 1.3: Hoofdgebouw plan dak |
