Asbestinventarisatetest

Barbarastraat 11, 3120 Tremelo

Attestnummer : 20250917-000348.000

Uitgegeven op : 17.09.2025

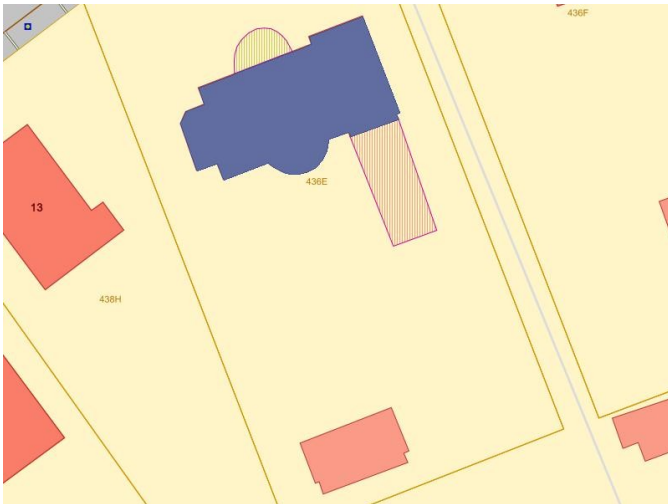
Zone 1: Hoofdgebouw

Tijdens de inspectie vastgesteld:

- 0 Asbestmaterialen
- 0 Beperkingen
- 0 Uitsluitingen
- 0 Roerende goederen
- 0 Puin, steenslag, (water)bodem
- 8 Adviezen**
- 3 Geen asbest**

2. vloer bestaande uit tegels	Advies	-
3. vensters afgedicht met rubbers	Advies	-
4. plafonds uit gipskartonplaten	Advies	-
8. muren bestaande uit tegels	Advies	-
11. pleister	Geen asbest	-
11.1 Code: st01	Mengmonster	-
12. Pleisterwerk plafonds	Geen asbest	-
12.1 Code: st02	Mengmonster	-

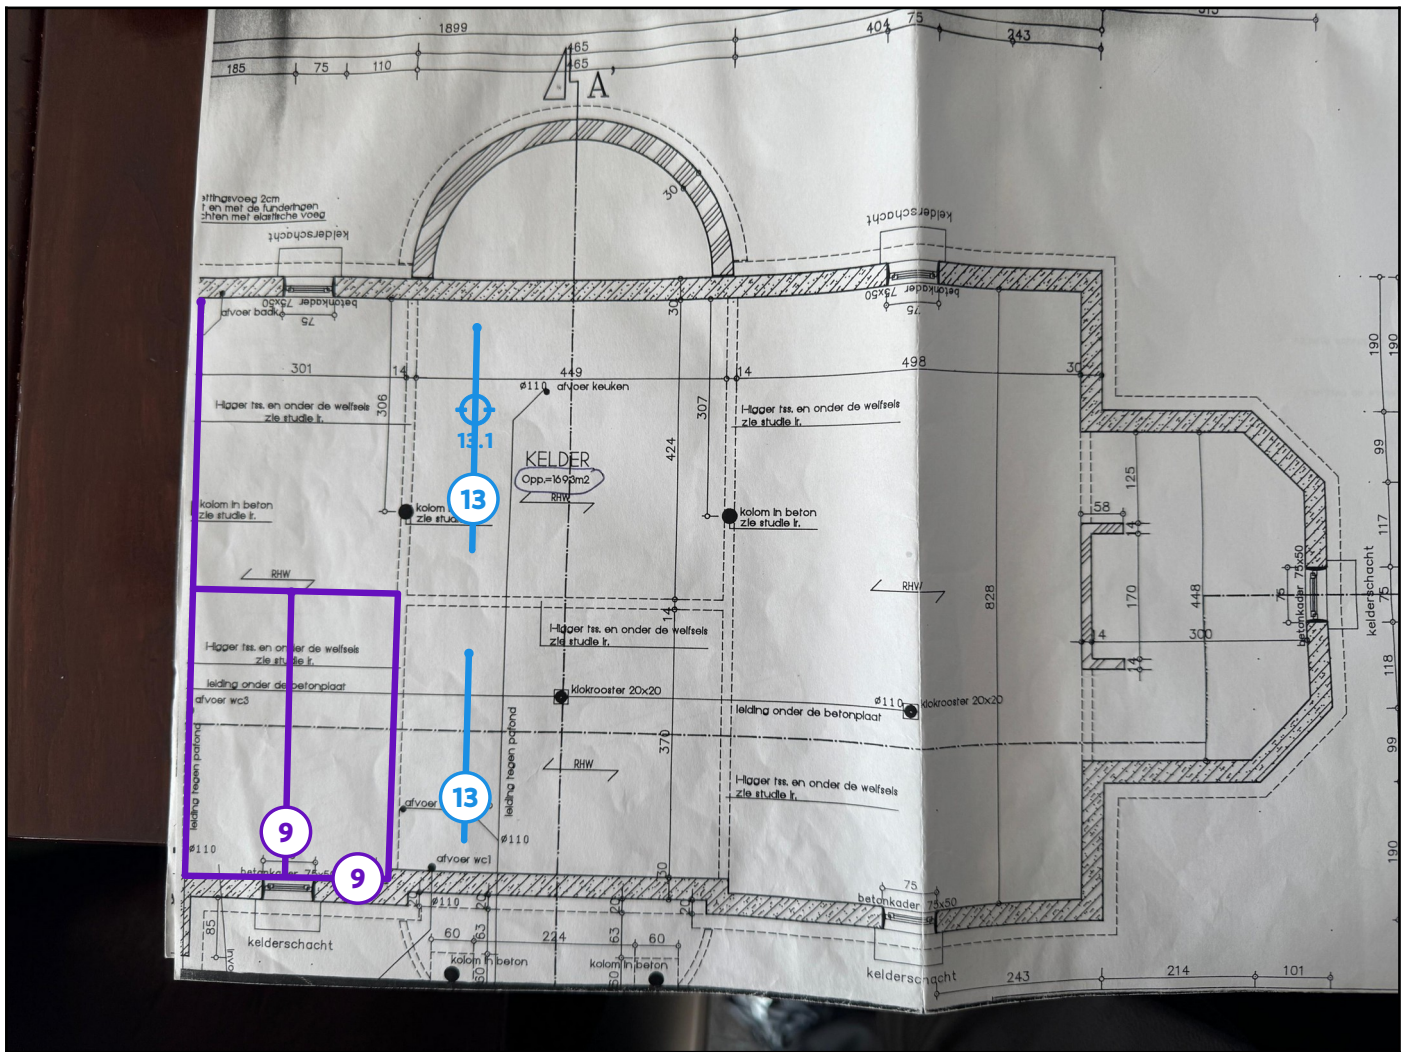
Plan 1.2: kelder

Beschrijving	Type	Actie
9. Voorzet wanden	Advies	-
13. Kitramen (tussen glas en profiel) (staalnummer +hoeveelheden)	Geen asbest	-
13.1 Code: kit glas profiel	Puntmonster	-

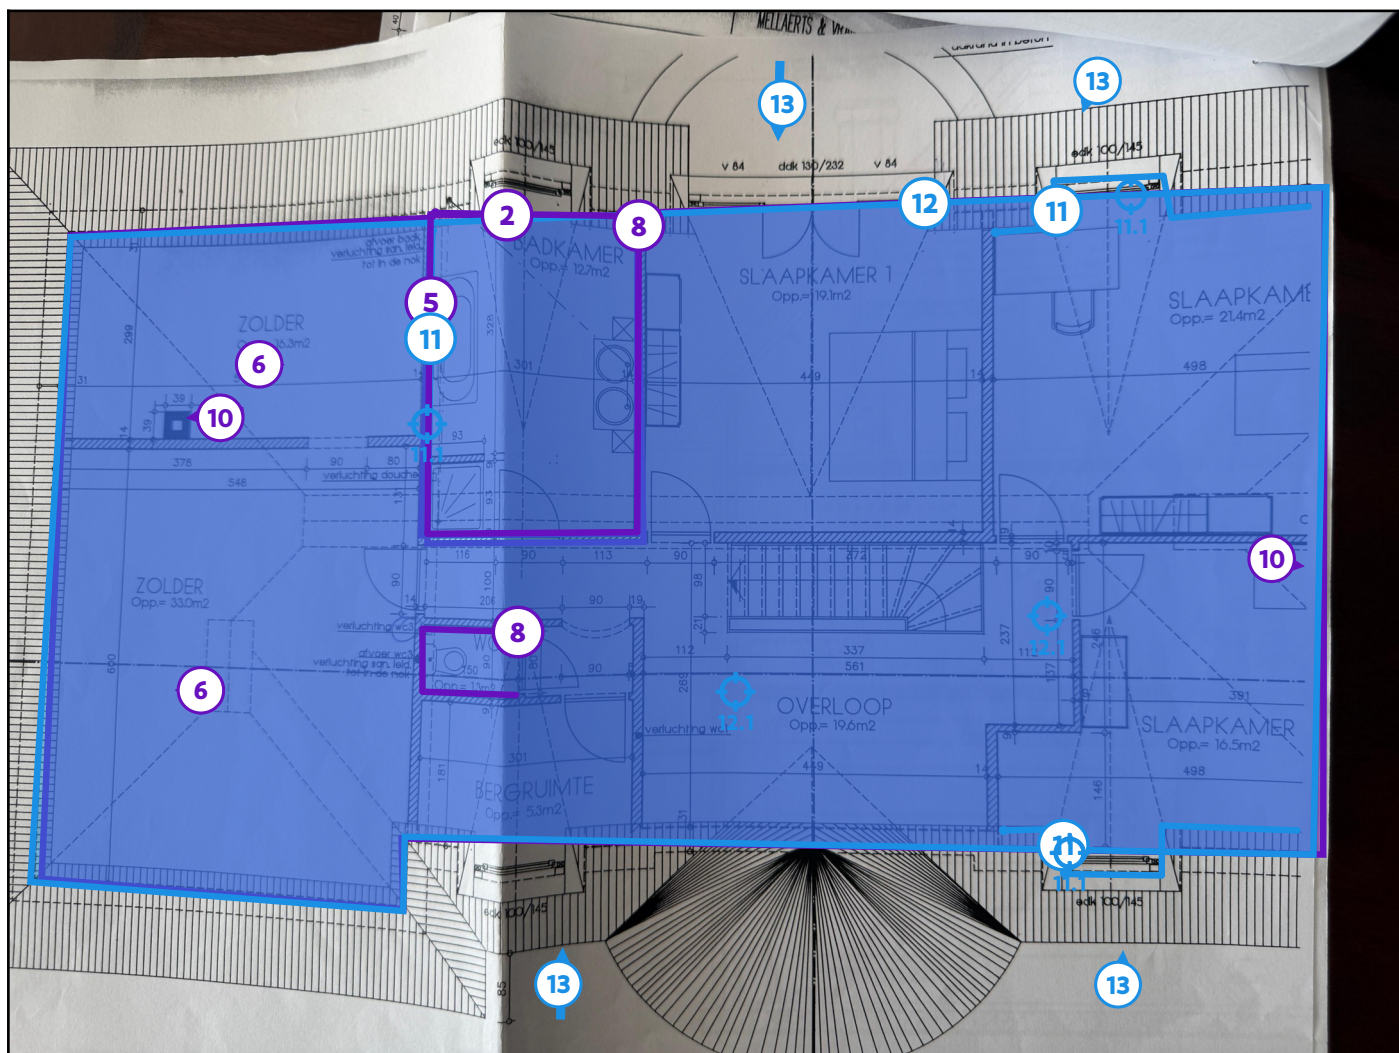
Plan 1.3: 1st verd

Beschrijving	Type	Actie
2. vloer bestaande uit tegels	Advies	-
5. vloer bestaande uit hout	Advies	-
6. Geen onderdak aanwezig	Advies	-
8. muren bestaande uit tegels	Advies	-
10. Schoorsteen dak	Advies	-
11. pleister	Geen asbest	-
11.1 Code: st01	Mengmonster	-

12. Pleisterwerk plafonds	Geen asbest	-
12.1 Code: st02	Mengmonster	-
13. Kitramen (tussen glas en profiel) (staalnummer +hoeveelheden)	Geen asbest	-

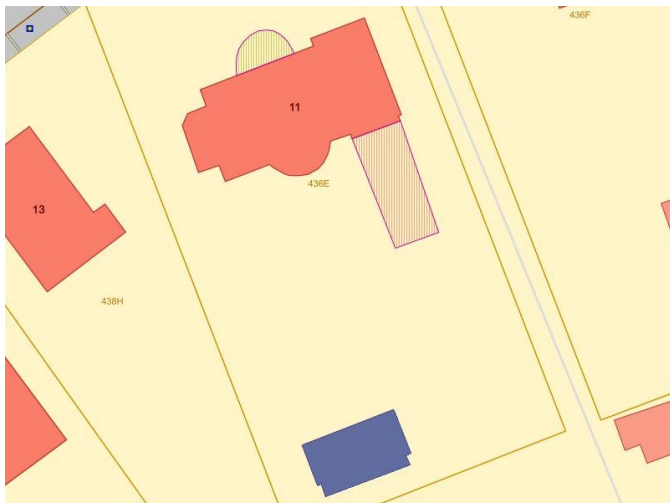
Zone 2: Bijgebouw

Tijdens de inspectie vastgesteld:

- 0 Asbestmaterialen
- 0 Beperkingen
- 0 Uitsluitingen
- 0 Roerende goederen
- 0 Puin, steenslag, (water)bodem
- 1 Advies**
- 0 Geen asbest

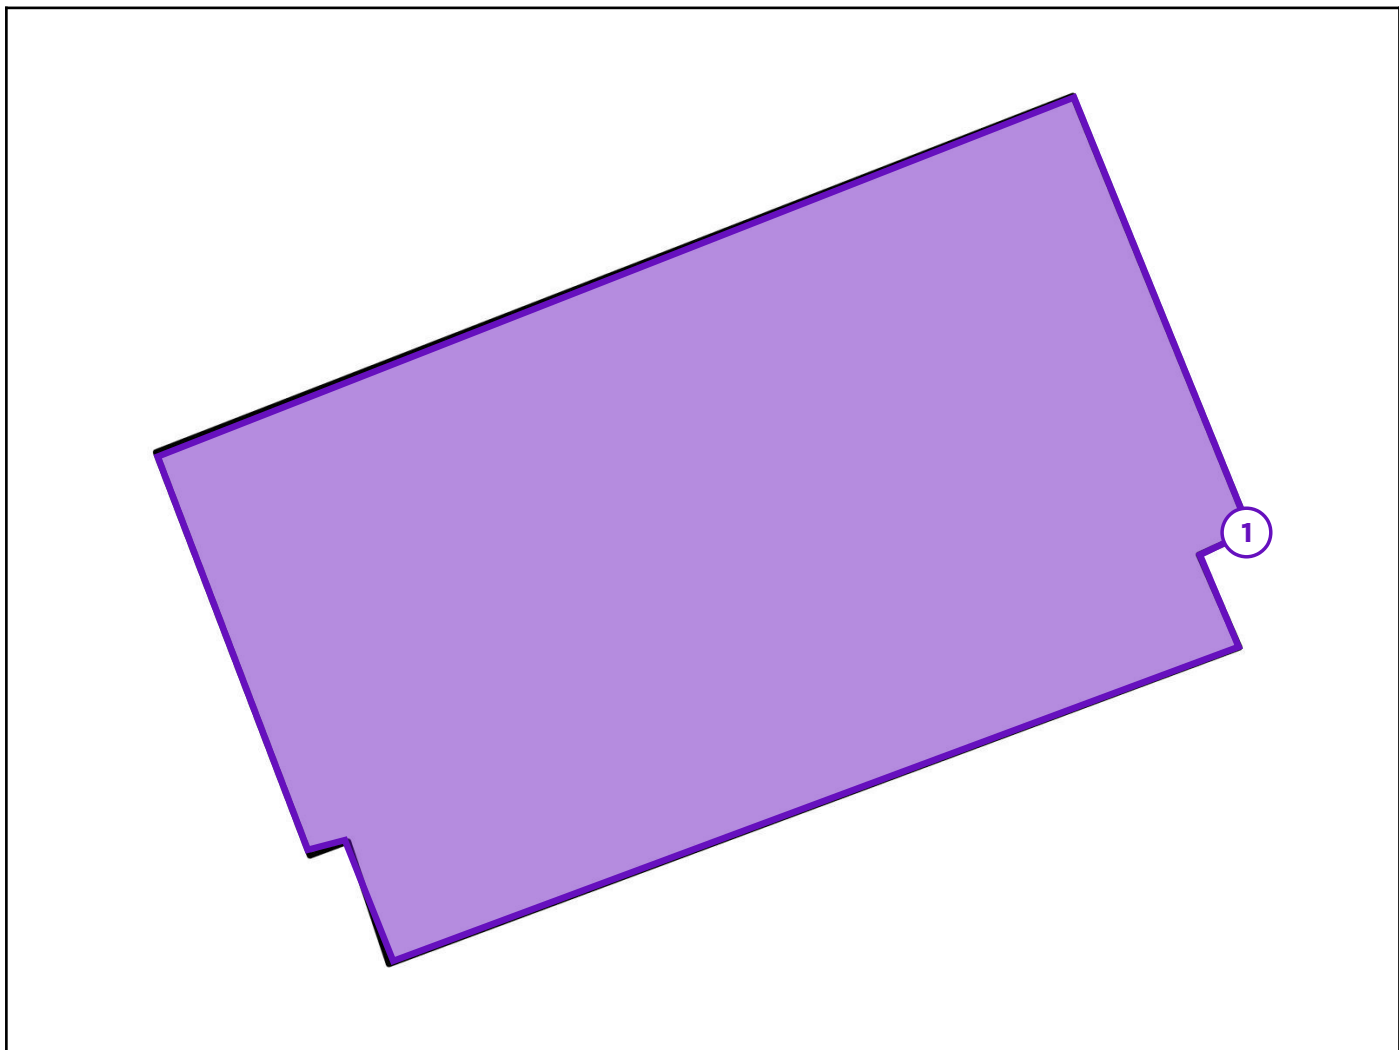
Plan 2.1: tuinhuis

Beschrijving	Type	Actie
1. tuinhuis uit hout	Advies	-

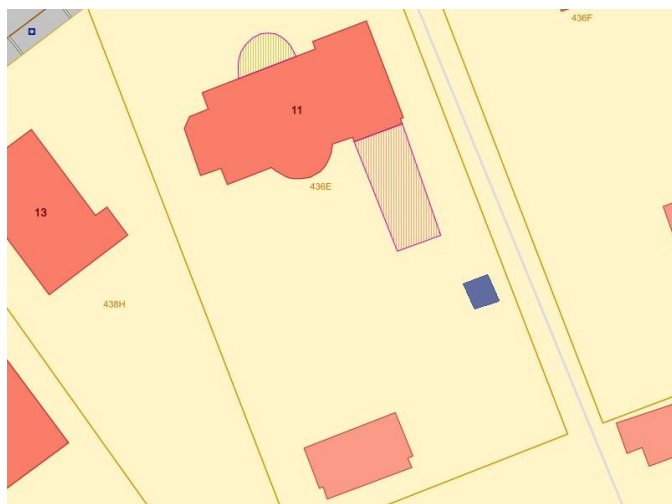
Zone 3: Constructie

Tijdens de inspectie vastgesteld:

- 0 Asbestmaterialen
- 0 Beperkingen
- 0 Uitsluitingen
- 0 Roerende goederen
- 0 Puin, steenslag, (water)bodem
- 1 Advies**
- 0 Geen asbest

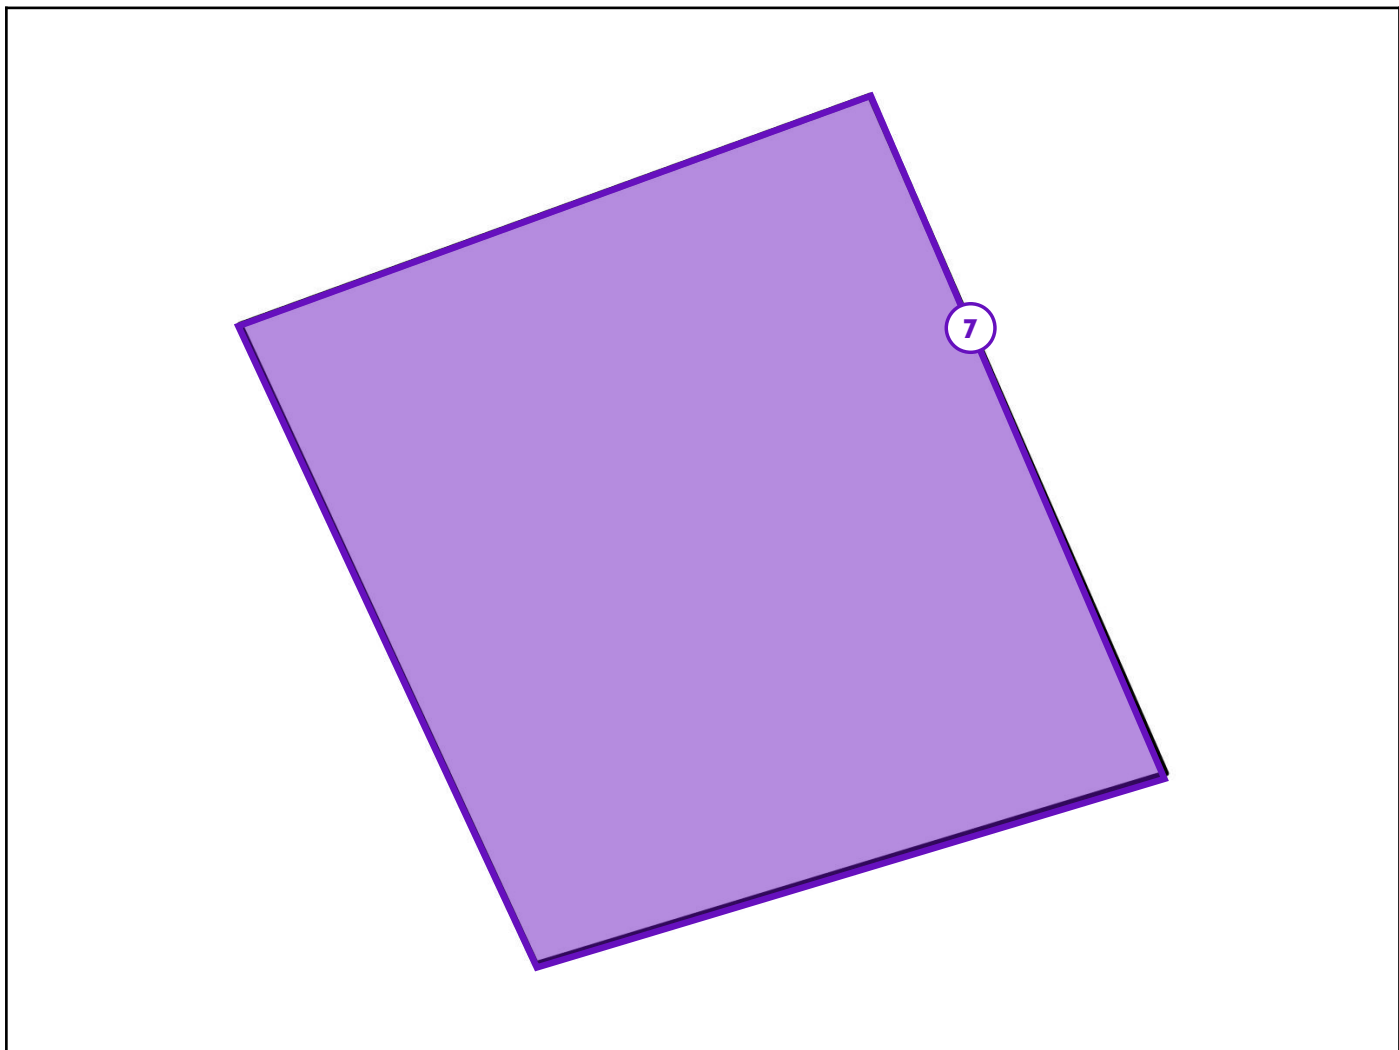
Plan 3.1: patio

Beschrijving	Type	Actie
7. patio uit hout	Advies	-
