# Asbestinventarisatetest

Tramlaan 113, 1933 Zaventem

Attestnummer : 20260325-000046.000

Uitgegeven op : 25.03.2026

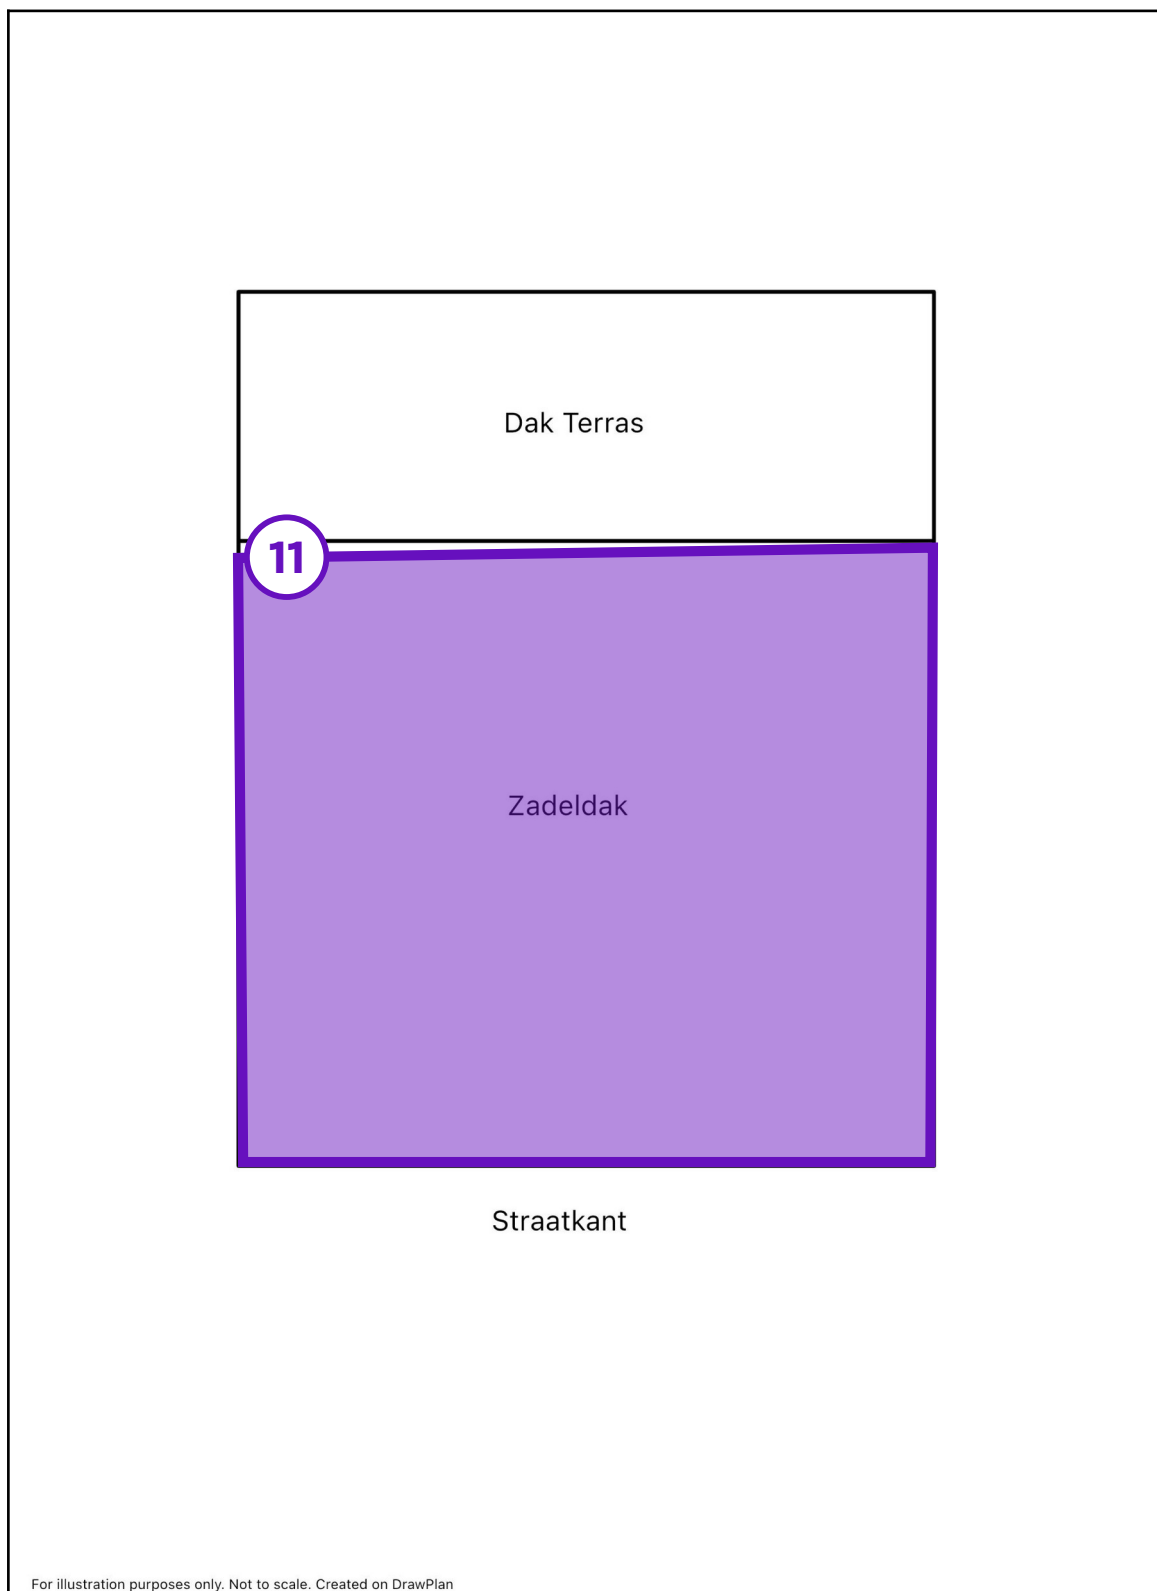
## Plan 1.11: Woning plan - daken

6. Beperking schouw	Beperking	-
15. Asbestverdacht onderdak (niet aanwezig)	Overige ruimte of materiaal	-

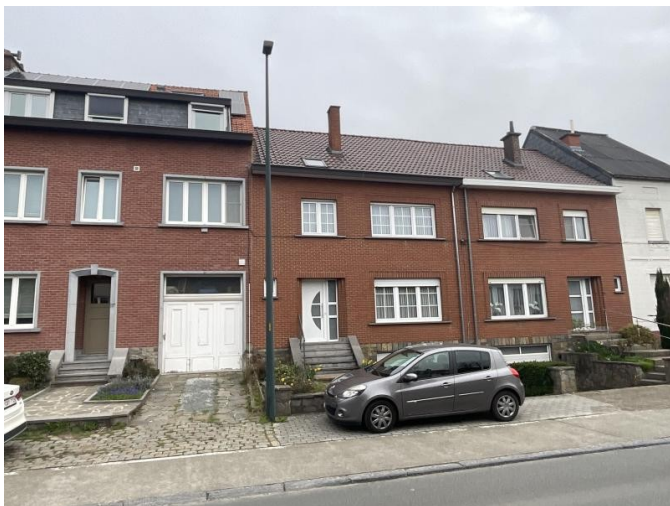
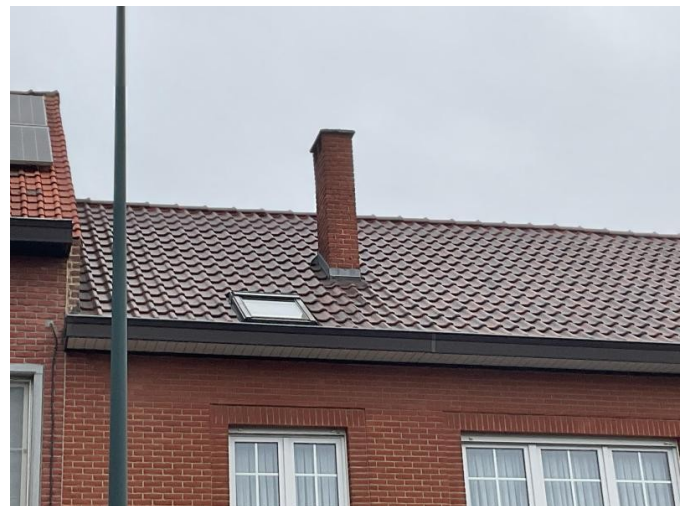
## Fiche 11: Dakbedekking (niet asbestverdacht)

Beschrijving	Notitie	Terug te vinden op plannen
Fiche 11: Dakbedekking (niet asbestverdacht)	Tijdens de rondgang doorheen de TCR (= toegankelijke constructie met risicobouwjaar) werd vastgesteld dat de dakbedekking niet asbestverdacht is.	Plan 1.11: Woning plan - daken
Fiche 12: Geen asbestverdacht materiaal-centrale verwarming	De centrale verwarming werd gecontroleerd tijdens de inspectie van de TCR. Er werden geen asbestverdachte materialen aangetroffen.	Plan 1.3: Woning plan - V-1 - varia
Fiche 13: Kit ramen (niet asbestverdacht)	<p>Tijdens de rondgang doorheen de TCR (= toegankelijke constructie met risicobouwjaar) werd vastgesteld dat er geen asbestverdachte kit aanwezig is, in de woning.</p> <p>Aan de serre werd wel asbestverdachte kit aangetroffen (zie bronfiche: kit ramen).</p>	<p>Plan 1.3: Woning plan - V-1 - varia</p> <p>Plan 1.6: Woning plan - V+0 - varia</p> <p>Plan 1.9: Woning plan - V+1 - varia</p>

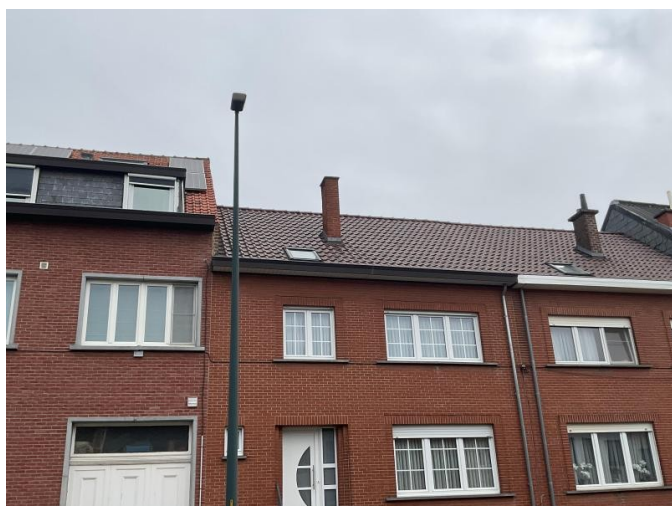
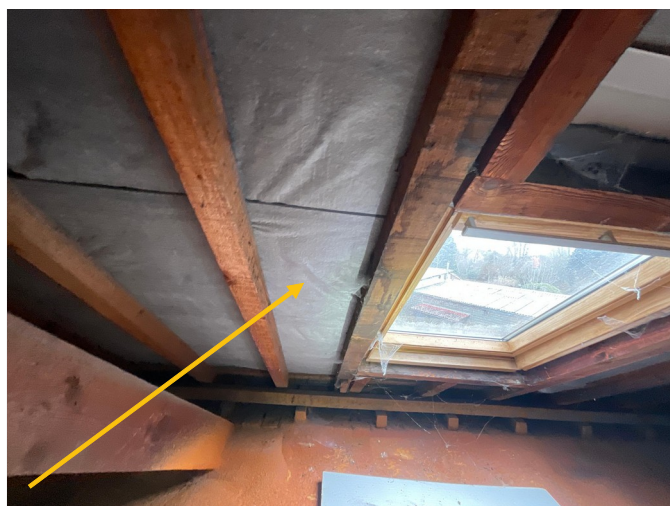
### Fiche 15: Asbestverdacht onderdak (niet aanwezig)

Beschrijving	Notitie	Terug te vinden op plannen
Fiche 14: Liftinfrastructuur (niet aanwezig)	Tijdens de rondgang doorheen de TCR (= toegankelijke constructie met risicobouwjaar) werd vastgesteld dat er geen liftinfrastructuur aanwezig is.	-
Fiche 15: Asbestverdacht onderdak (niet aanwezig)	Tijdens de rondgang doorheen de TCR (= toegankelijke constructie met risicobouwjaar) werd vastgesteld dat er geen asbestverdacht onderdak aanwezig is.	Plan 1.12: Woning plan - daken II
